Relatório de Situação de Emergência

Código Único: EMG_ISE_02_2020_01

Energisa Minas Gerais (EMG)

RELATÓRIO			
	Assunto: Relatório de Situação de Emergência		Versão: 001	Data: 04/03/2020
	Empresa: EMG	Área: DEOP	Identificação do Documento: EMG_ISE_02_2020_01	
	Abrangência: Área de Concessão da EMG

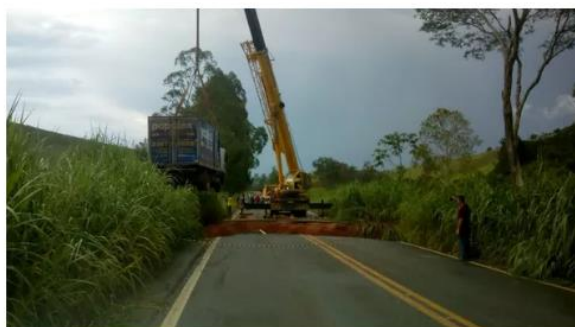
Caminhão é retirado de cratera em Tabuleiro — Foto: TV Integração/Reprodução

Os **quatro veículos engolidos por uma cratera na MG-133, próximo ao município de Tabuleiro**, foram retirados da via na tarde desta quarta-feira (29). Suziane Oliveira Neves, de 37 anos, morreu no acidente, registrado durante a madrugada, e outras seis pessoas ficaram feridas.

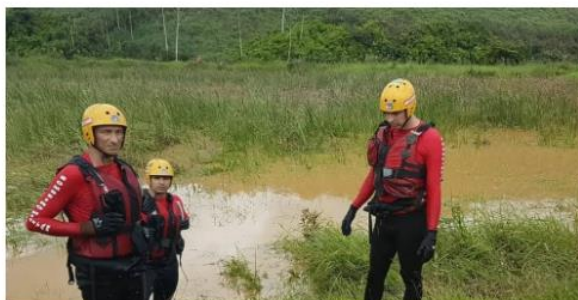
Bombeiros Tabuleiro MG-133 — Foto: Corpo de Bombeiros/Divulgação

Conforme os militares, a pista abriu cerca de 15 metros em virtude de um alagamento na via por causa da chuva. A hipótese trabalhada pelos bombeiros é de que um açude próximo ao local tenha se rompido e inundado a pista.

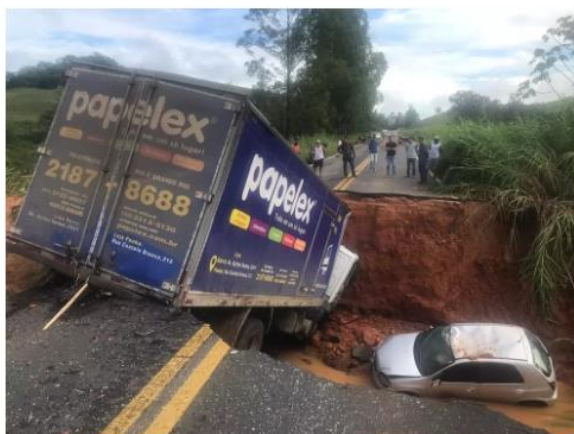
Cratera engoliu quatro veículos na madrugada desta quarta-feira (29) na MG-133 em Tabuleiro — Foto: Rodrigo Neves/G1

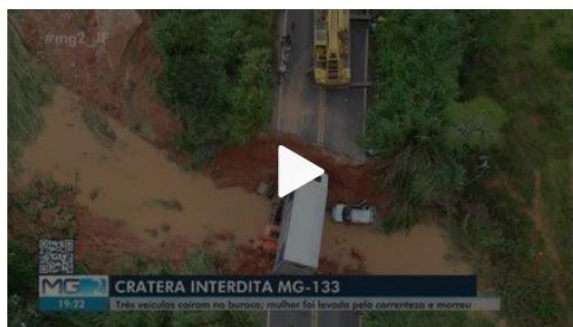
Cratera se abre na MG-133 em Tabuleiro e deixa uma mulher morta e seis feridos
