Relatório de Situação de Emergência

Código Único: EAC_ISE_10_2020

Energisa Acre (EAC)

RELATÓRIO			
	Assunto: Relatório de Situação de Emergência		Versão: 001	Data: 17/11/2020
	Empresa: EAC	Área: DEOP	Identificação do Documento: EAC_ISE_10_2020	
Abrangência: Área de Concessão da EAC

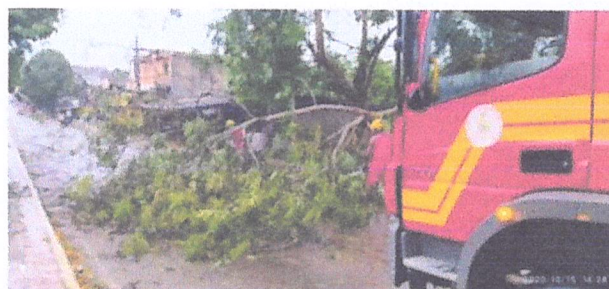
Bombeiros lutam para retirar a queda de árvore de rua em Brasileia — Foto: Divulgação/Corpo de Bombeiros

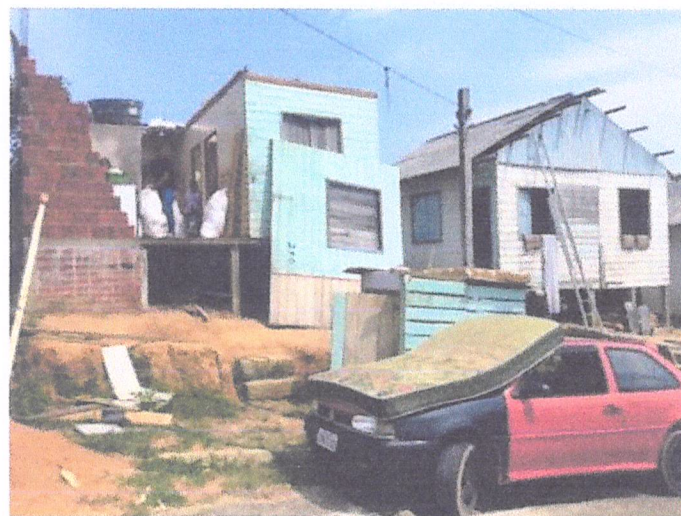
Vendaval derrubou coberturas e árvores e 10 famílias precisaram ser retiradas de casa em Cruzeiro do Sul. Foto: Diêdison Albano/Rede Amazônia Acre

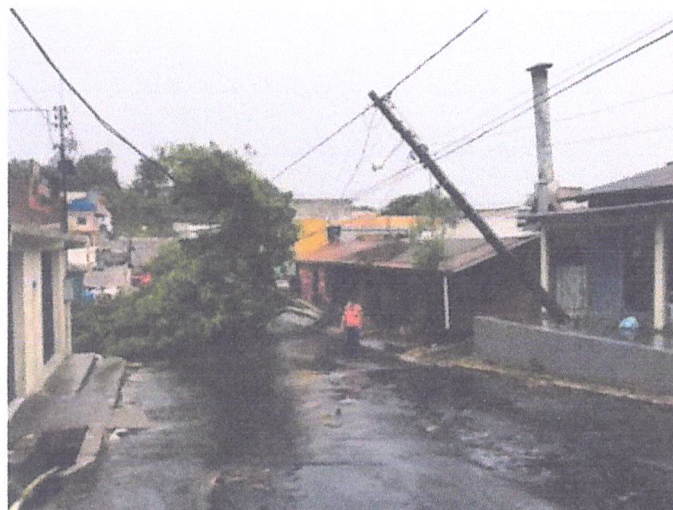
Quedas de árvores e destelhamentos foram registrados na cidade. — Foto: Gleidson Albano/Rede Amazônia

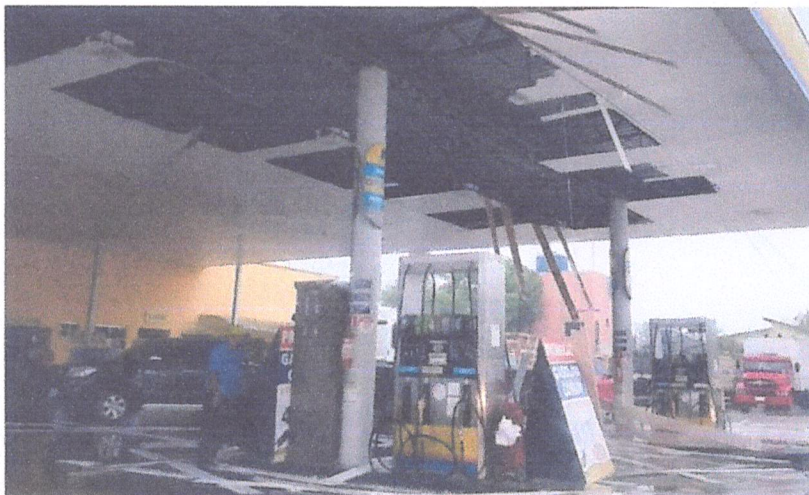
Nesta quinta-feira, 15, parte do forro de posto de combustível, desabou por causa das fortes chuvas e ventania, em Epitaciolândia (AC).

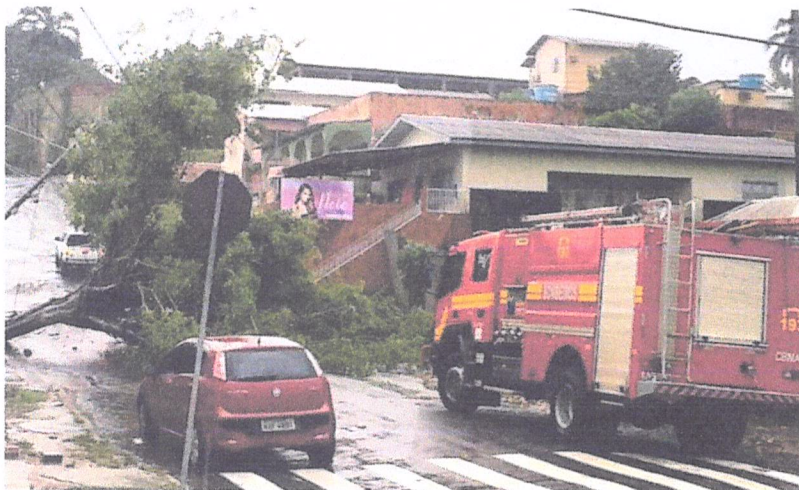
Pelo segundo dia consecutivo, Cruzeiro do Sul foi castigada por temporais. A chuva com fortes ventos desta quarta-feira, 14, derrubou a cobertura de um posto de combustíveis, uma árvore, um poste, destelhou casas e provocou desmoronamentos.

Na Rua Pedro Teles, próximo à Avenida Mâncio Lima, o vento derrubou uma árvore que atingiu um poste, deixando parte da região central sem energia elétrica. O Corpo de Bombeiros trabalha para retirar a árvore e o poste do local. Nas proximidades da AC-405, houve o desmoronamento de uma residência.

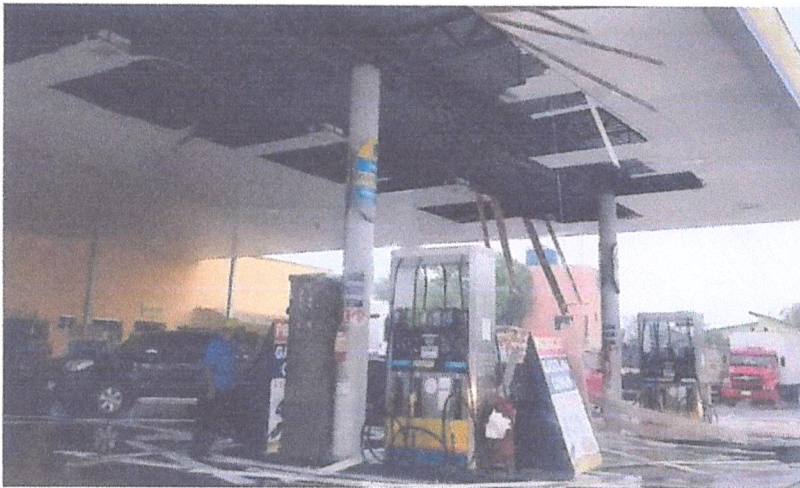
Nesta quinta-feira, 15, parte do forro de posto de combustível, desabou por causa das fortes chuvas e ventania, em Epitaciolândia (AC).

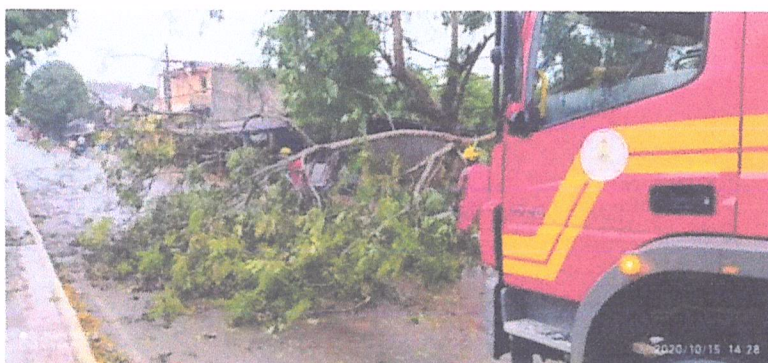
Vendaval e chuva forte atingiram os municípios de Brasileira e Epitaciolândia na tarde desta quinta-feira (15).
