## **Relatório de Situação de Emergência**

**Código Único: EAC\_ISE\_11\_2020**

**Energisa Acre (EAC)**

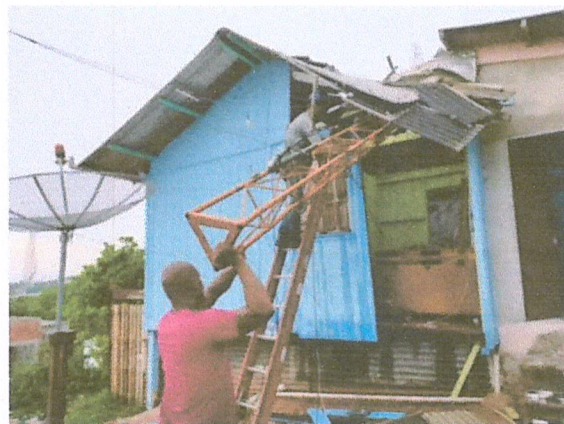
Torre cai sobre casa durante temporal em Cruzeiro do Sul — Foto: Gedisson Albeni/Rede Amazônia Acre

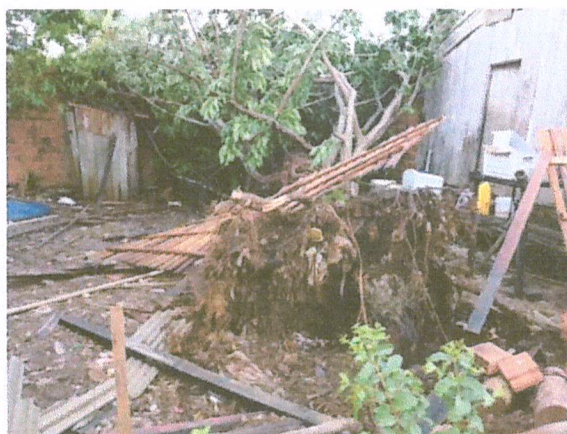
Temporal causou estragos em casa da Rua São Paulo, bairro Montanhês — Foto: Anáclio pessoal
