Relatório de Situação de Emergência

Código Único: EAC_ISE_09_2021_01

Energisa Acre (EAC)

RELATÓRIO		
	Assunto: Relatório de Situação de Emergência		Versão: 001
	Data: 19/10/2021		
Empresa: EAC	Área: DEOP		Identificação do Documento: EAC_ISE_09_2021_01
Abrangência: Área de Concessão da EAC

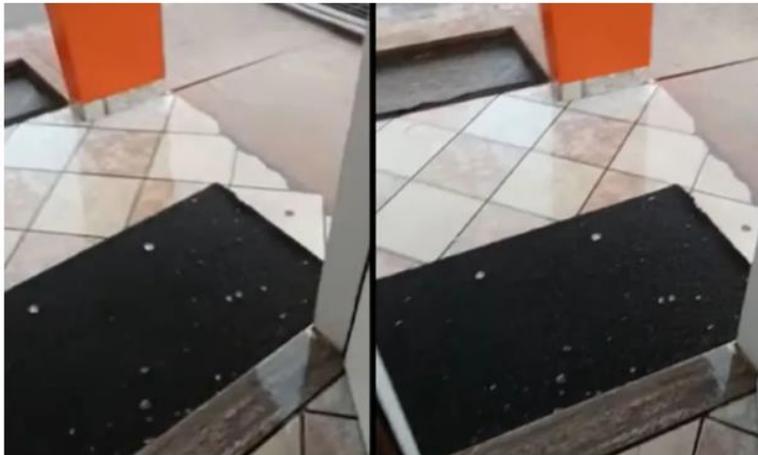
Rio Branco registra chuva de granizo e várias casas destelhadas

A forte chuva e ventania que derrubou até uma torre de celular na saída do entroncamento de Plácido de Castro para Brasília na tarde desta segunda-feira, 6 deixou estragos em várias casas na região do Segundo Distrito de Rio Branco.

Em vídeos compartilhados na internet, é possível constatar várias casas destelhadas e até granizo em decorrência das chuvas na empresa Amazongás.

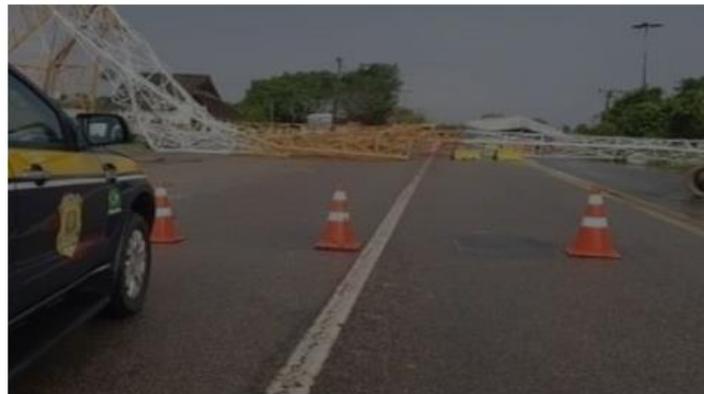
Torre de celular cai durante temporal e interditada trecho da BR-317

Uma torre de comunicação da Secretaria de Estado de Justiça e Segurança Pública (Sejusp) caiu durante um temporal na tarde desta segunda-feira (6) em Senador Guiomard, interior do Acre. Com a queda, a torre arrastou fios de energia elétrica. A via chegou a ser fechada para o

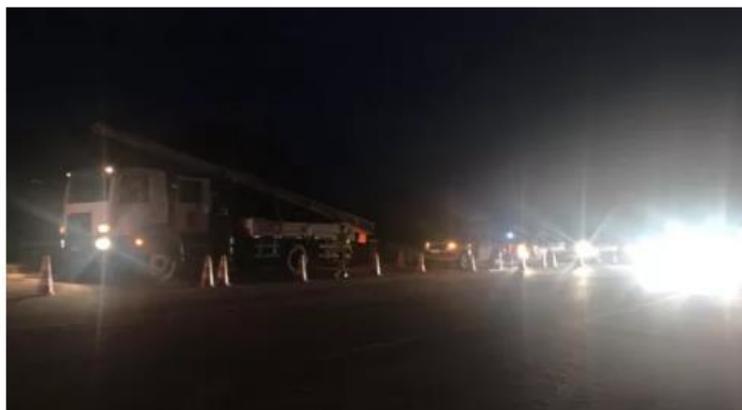
Cinco cidades do AC e uma vila ficam às escuras após temporal derrubar torre e deixar BR interditada — Foto: Divulgação/Energisa

Após um forte temporal na tarde desta segunda-feira (6), cinco cidades

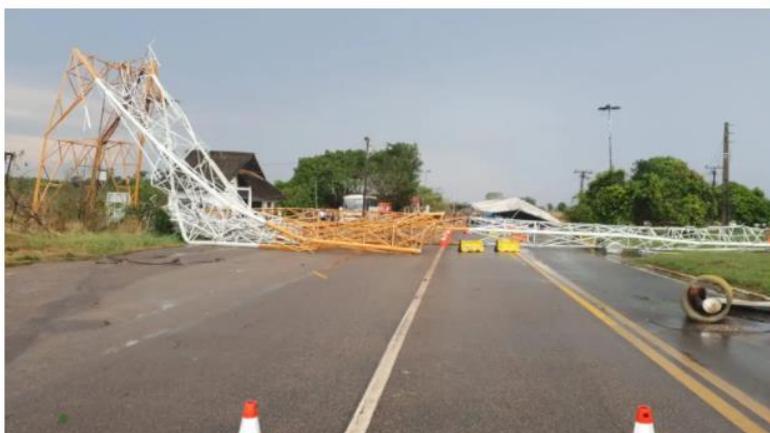
Temporal derruba torre de celular na saída do entroncamento de Plácido de Castro

Uma forte temporal derrubou uma torre de celular na saída do entroncamento de Plácido de Castro para Brasileia na tarde desta segunda-feira (06).

No vídeo enviado por populares ao **ac24horas**, é possível constatar o cenário do local que se encontra com uma forte chuva e com a torre no meio da pista.

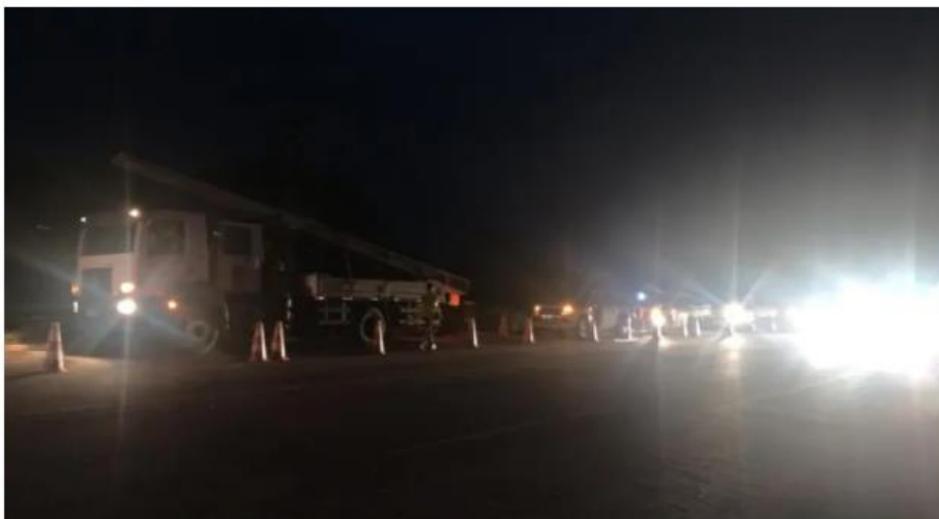
Região do Alto Acre ficou mais de 6 horas sem internet após queda de torre na BR-317

A chuva com forte ventania que atingiu as regiões do Baixo e do Alto Acre na tarde desta segunda-feira (6) deixaram Xapuri, Brasiléia, Eptaciolândia e Assis Brasil sem serviço de internet por mais de 6 horas em razão da queda de uma torre no trevo de Plácido de Castro.

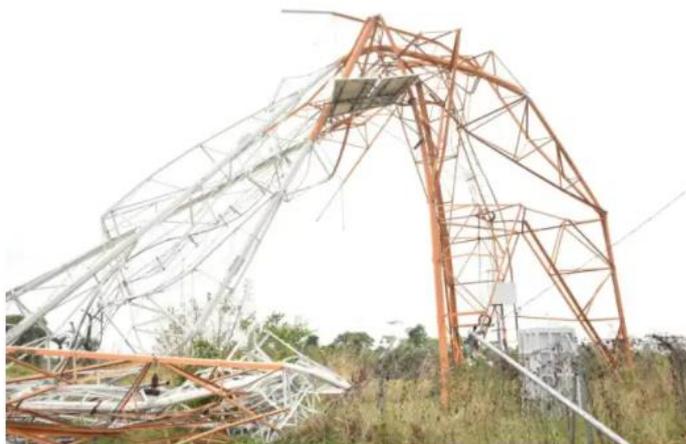
A forte chuva que atingiu boa parte do Acre nesta segunda-feira (6) deixou um rastro de destruição da capital ao interior. No bairro belo Jardim, em Rio Branco, houve queda de granizo.

Destelhamentos, quedas de árvore e até uma torre autoportante de 95 metros, localizada no trevo de Senador Guimard, não resistiu a força da ventania.

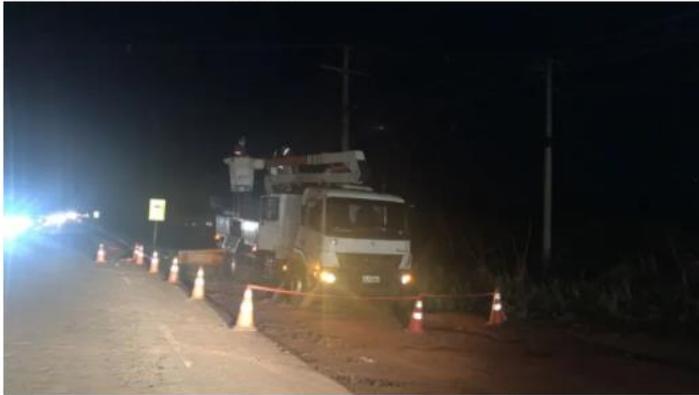
Energisa Acre realiza grande operação para atender ocorrências após temporal

Durante o temporal, parte de Rio Branco, Senador Guiomard, Plácido de Castro, Vila Campinas, Acrelândia e Capixaba tiveram o fornecimento de energia interrompido devido aos problemas ocasionados pelos ventos, como destelhamento de casas e comércios, queda de árvores e galhos.

A Energisa Acre realiza grande operação para restabelecer o fornecimento de energia elétrica nos municípios atingidos pelo temporal desta segunda-feira (6).

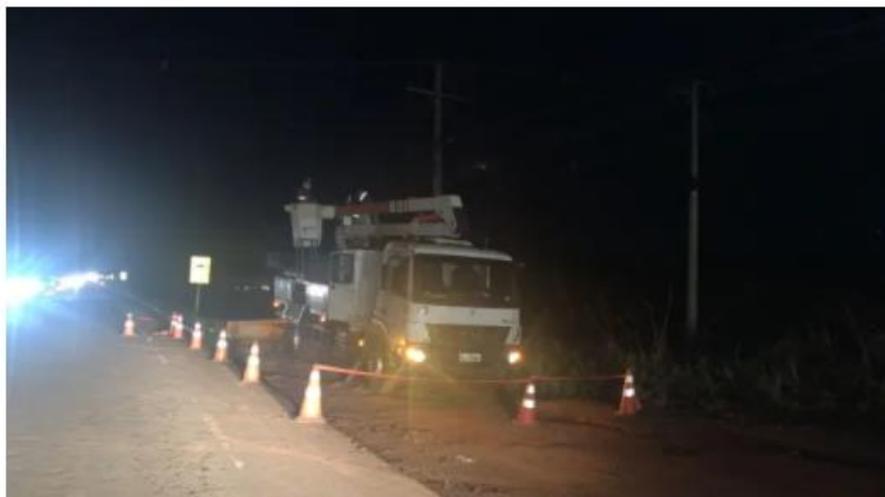
Cinco cidades acreanas e uma vila estão às escuras após as fortes chuvas que atingiram o estado nesta segunda-feira (6). Alguns bairros dos municípios de Rio Branco, Senador Guimard, Plácido de Castro, Acrelândia e Capixaba e a Vila Campinas tiveram o fornecimento de energia interrompido devido aos problemas ocasionados pelos ventos, como destelhamento de casas e comércios, queda de árvores e galhos.

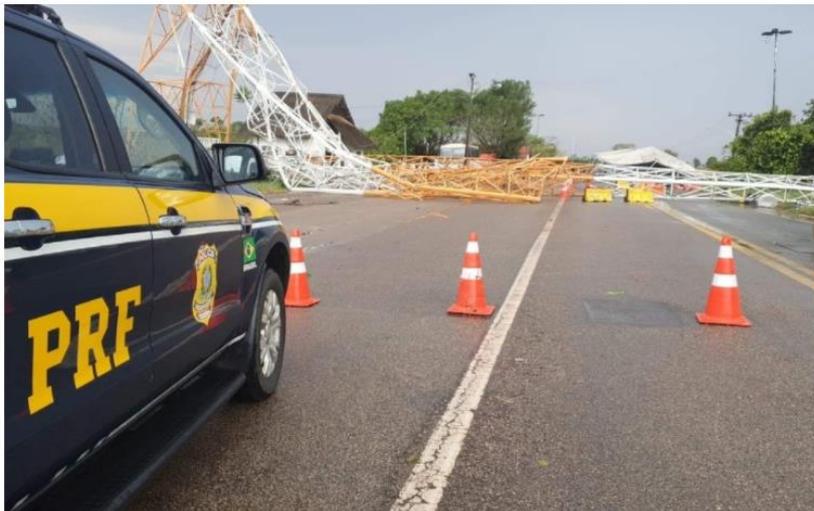
Vendaval derruba torre de transmissão na Br-317 próximo a Senador Guiomard

Uma torre de celular caiu durante um temporal na tarde desta segunda-feira (6), no município de Senador Guiomard, 24 quilômetros da capital. Com a queda, a torre arrastou fios de energia elétrica. A via foi fechada para o tráfego nos dois sentidos. Ninguém foi atingido com a queda da torre. A Polícia Rodoviária Federal (PRF-AC) informou que o incidente ocorreu no km 97 da BR-317. A polícia confirmou também que na hora chovia muito forte com vento. As equipes estão no local orientando os motoristas. Equipes da Energisa se encontra no local para remoção de fios, cabos e da torre na tentativa de liberar o tráfego no local.

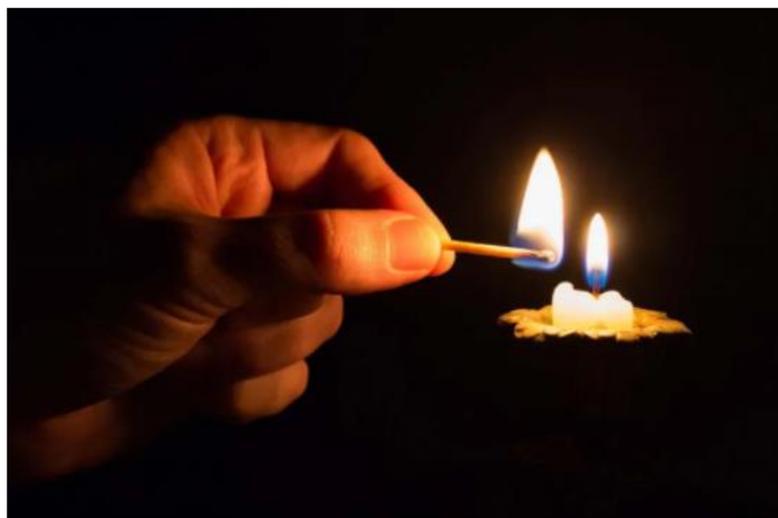
Temporal deixou Rio Branco e mais 5 cidades sem energia

Moradores de bairros distintos de Rio Branco reclamaram desde a tarde de ontem (6) a falta de energia elétrica. A Energisa Acre informou por meio de nota que teve de realizar uma grande operação para restabelecer o fornecimento de energia nos municípios atingidos pelo temporal dessa segunda-feira.

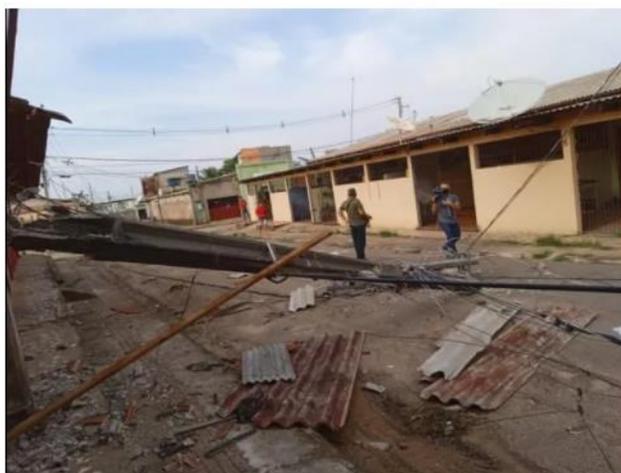
Pelo menos 50 ocorrências foram registradas na Defesa Civil de Rio Branco — Foto: Arquivo/Defesa Civil

O **forte temporal que atingiu a capital acreana Rio Branco**, na tarde dessa segunda-feira (6), gerou pelo menos 50 ocorrências envolvendo
