**RELATÓRIO DE INTERRUPÇÃO EM SITUAÇÃO DE EMERGÊNCIA 09/2023 (RISE 009-2023): INTERRUPÇÃO NA ÁREA DE CONCESSÃO DA ENERGISA EM 27/09/2023 à 04/10/2023**

ENERGISA RONDÔNIA - DISTRIBUIDORA DE ENERGIA S. A

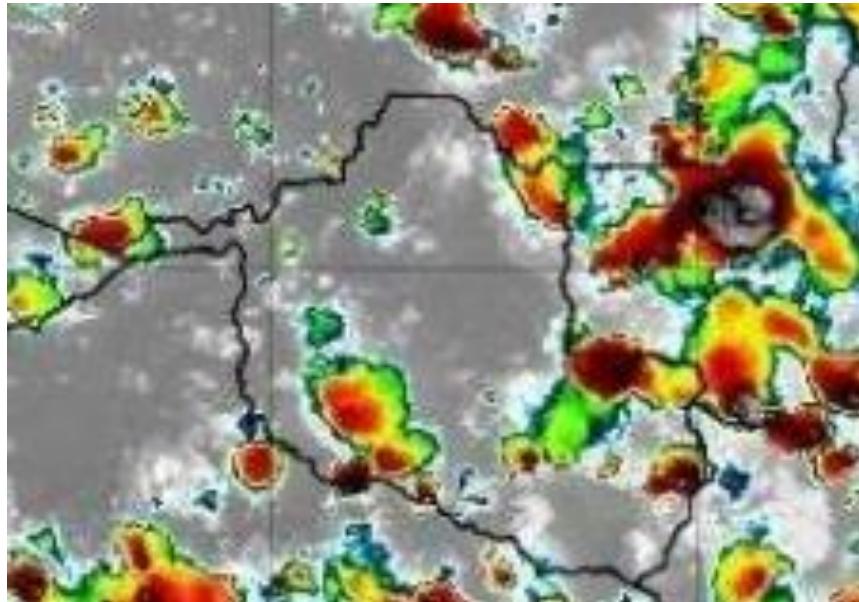
Figura 1 - Imagens de satélite no infravermelho com realce do satélite GOES-16 às 21:00 UT do dia 27/09. As cores indicam diferentes temperaturas dos topos das nuvens.

Neste contexto, a imagem acima na noite do dia 27/09/2023 (horário local de Porto Velho), a concessão da Energisa Rondônia, já estava sendo afetada, por variações climáticas, com fortes chuvas acompanhadas de ventos fortes e descargas atmosféricas sendo essa combinação fundamental para ocasionar transtornos ao sistema elétrico.

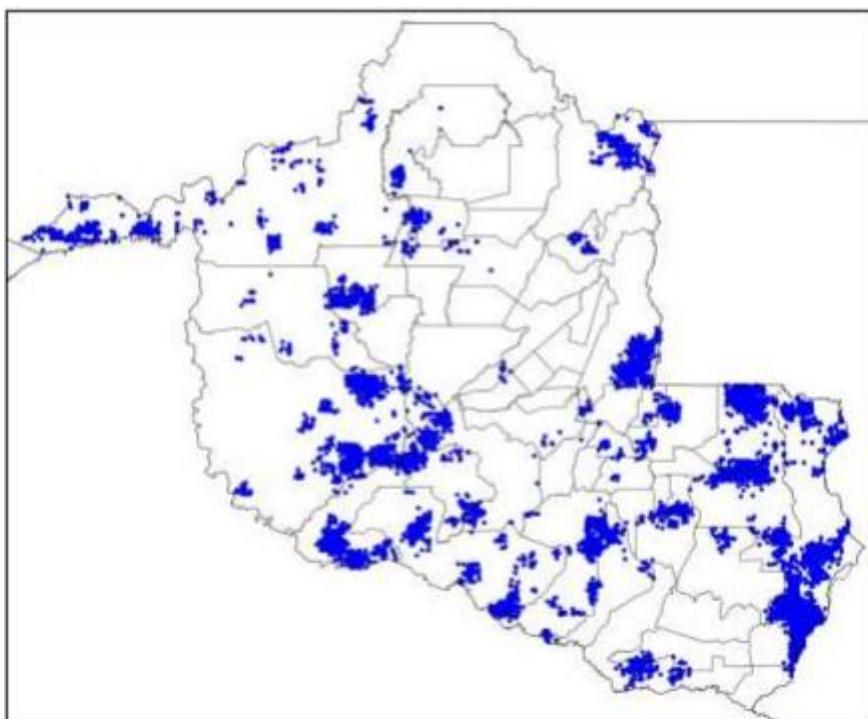
**Figura 3 - Descargas Atmosféricas Observadas - 27/09/2023**

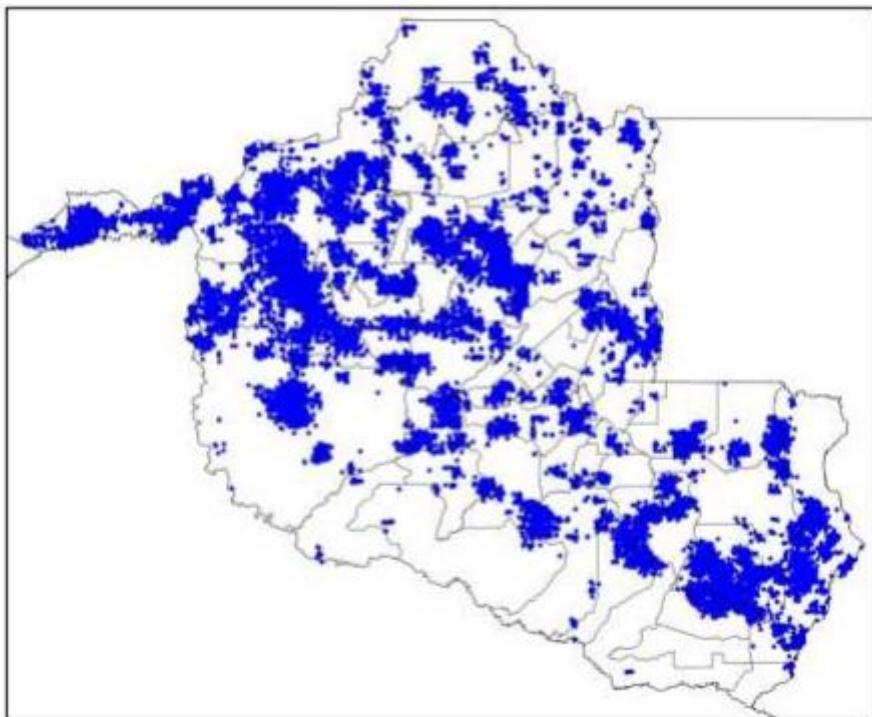
Figura 4 - Descargas Atmosféricas Observadas - 28/09/2023

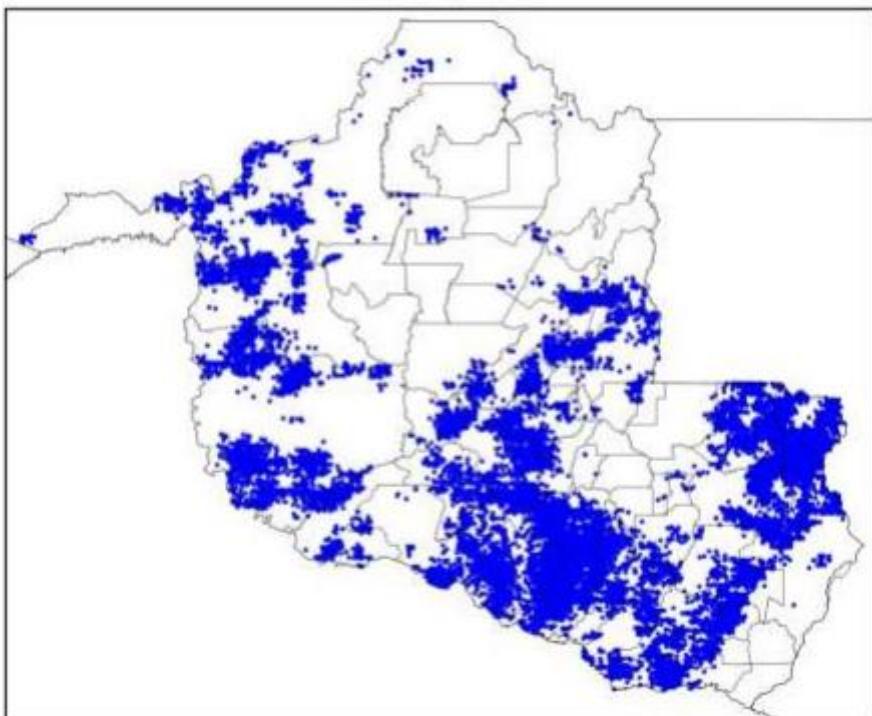
Figura 5 - Descargas Atmosféricas Observadas - 29/09/2023

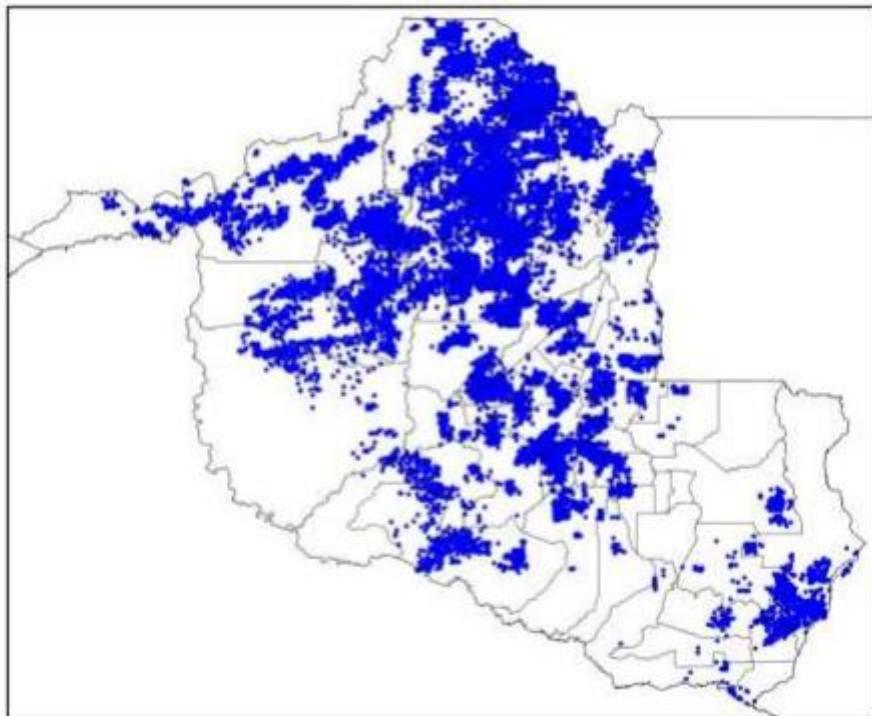
Figura 6 - Descargas Atmosféricas Observadas - 30/09/2023

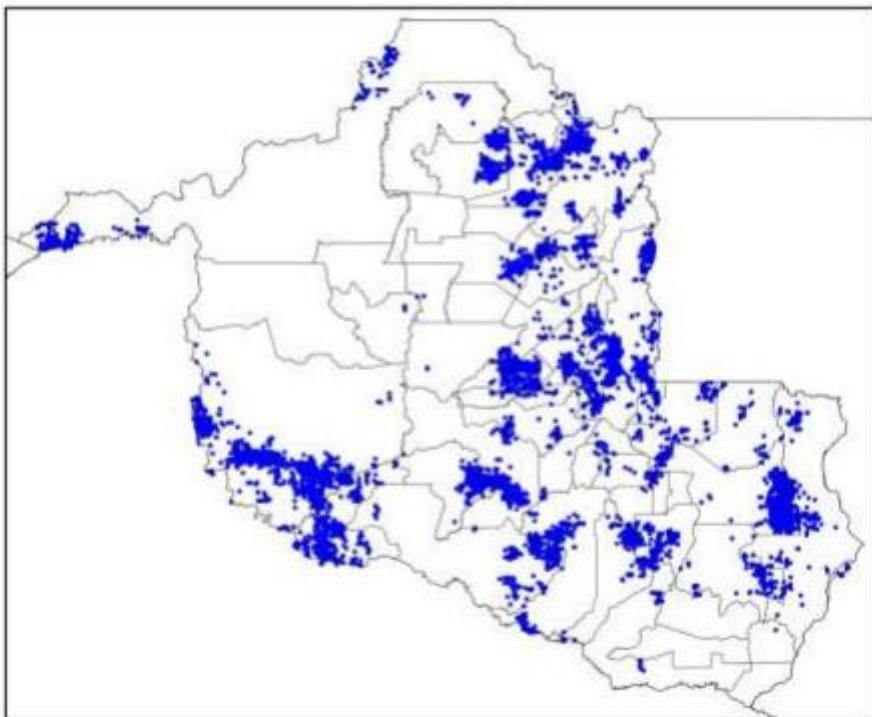
Figura 7 - Descargas Atmosféricas Observadas - 01/10/2023

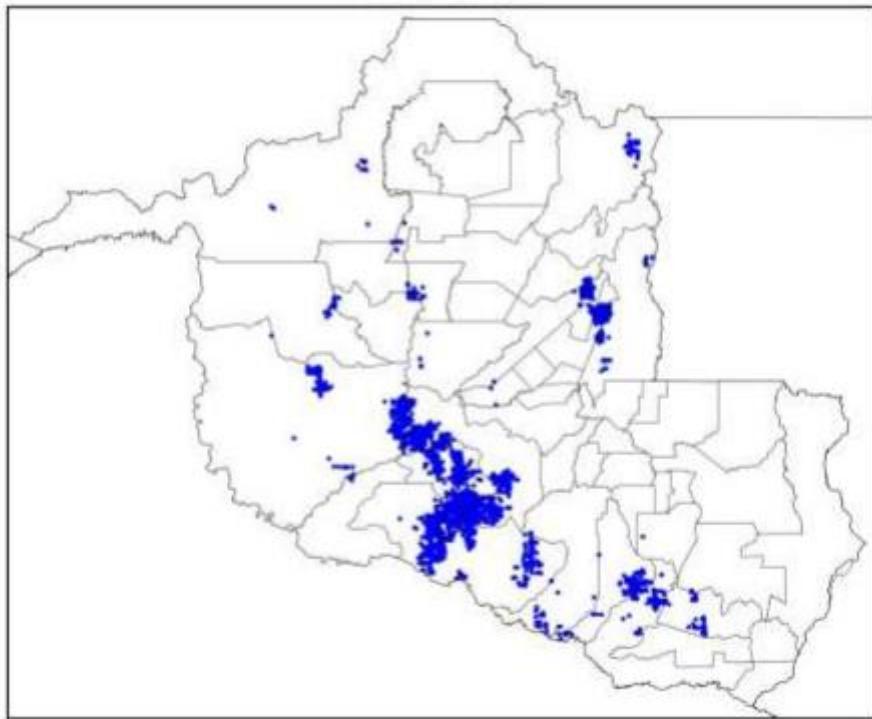
Figura 8 - Descargas Atmosféricas Observadas - 02/10/2023

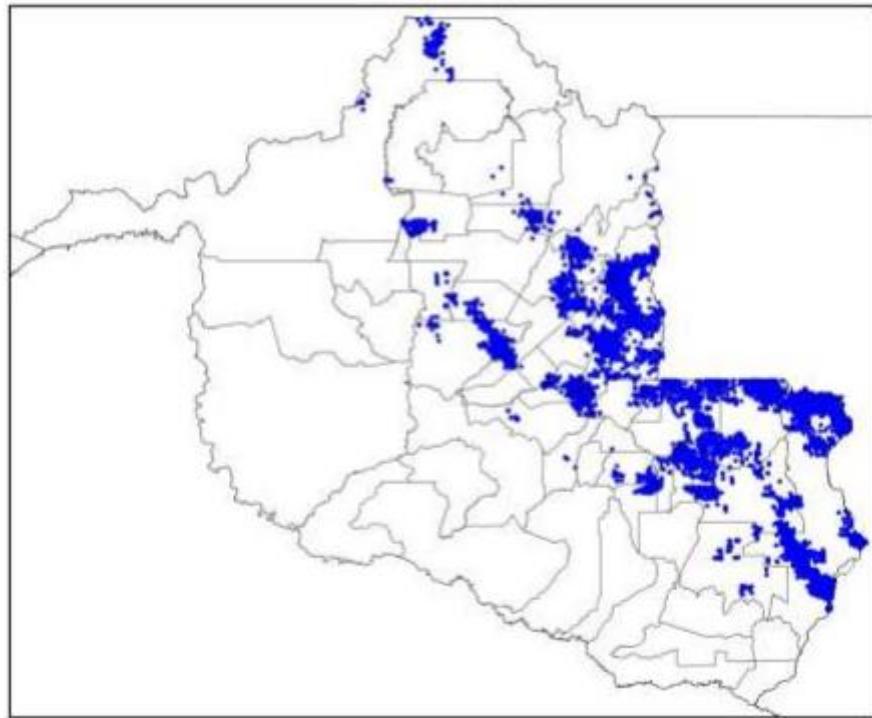
Figura 9 - Descargas Atmosféricas Observadas - 03/10/2023

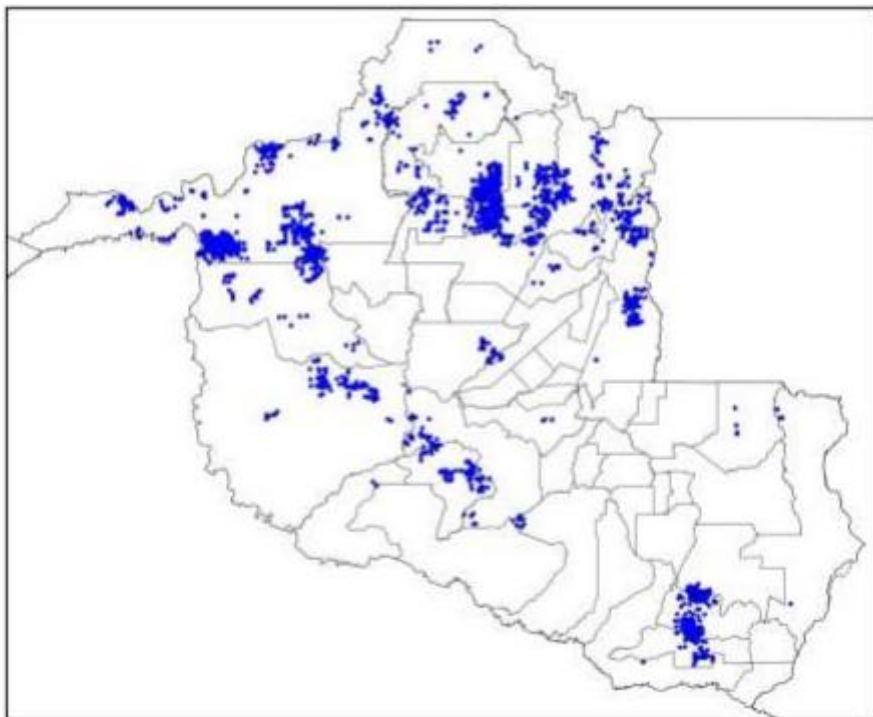
Figura 10 - Descargas Atmosféricas Observadas - 04/10/2023

Em termos temporais, as descargas e os ventos foram das 10:30 (horário local) do dia 27/09 as 19:50 (horário local) do dia 04/10 conforme relatório técnico em anexo. O sistema foi acompanhado de ventos fortes com intensidades de ao menos 74km/h na região. Conforme a Escala de Beaufort, que classifica a intensidade dos ventos tendo em conta a sua velocidade, ventos desta magnitude são capazes de derrubar árvores e jogá-los sobre a rede elétrica.

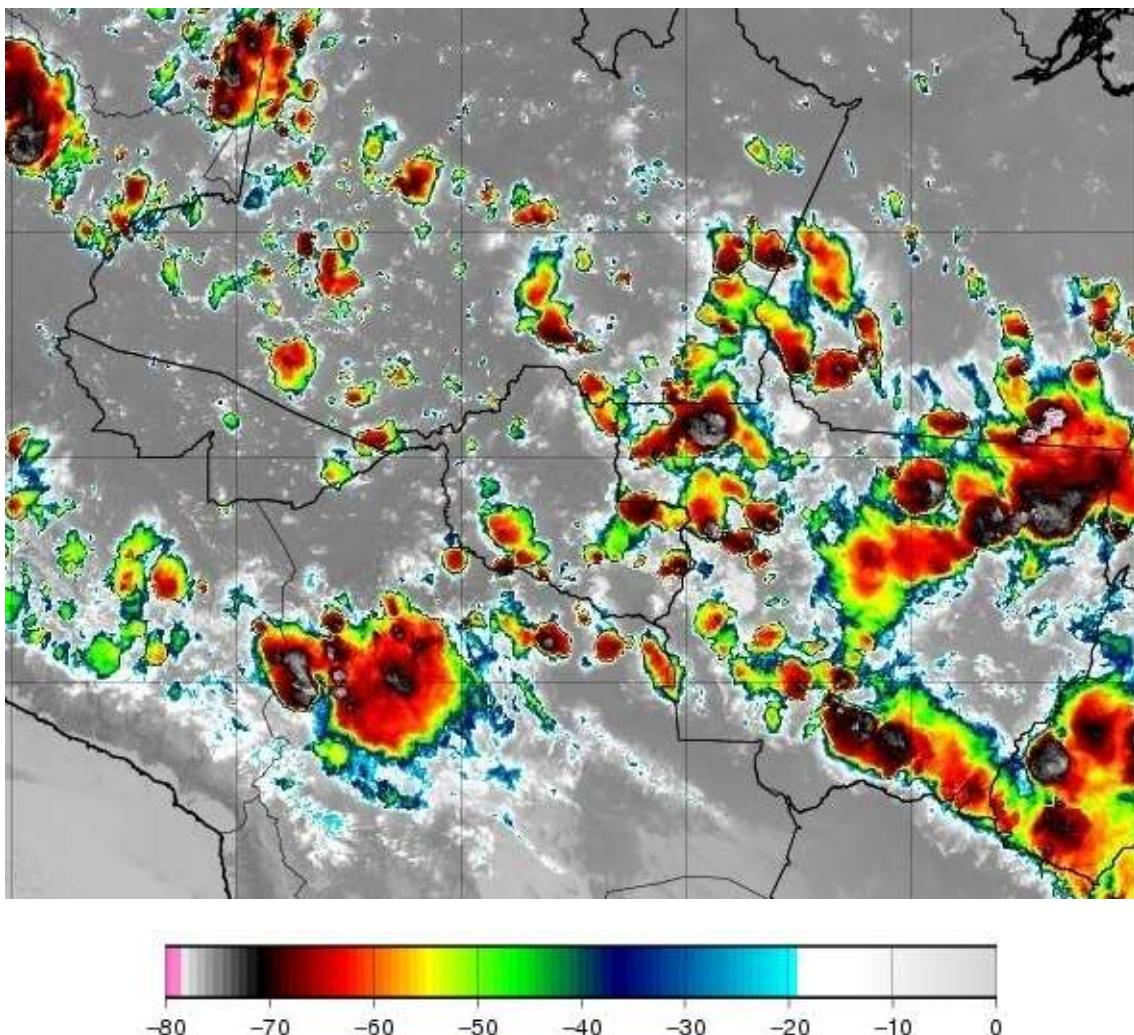
Figura 1 - Imagens de satélite no infravermelho com realce do satélite GOES-16 às 21:00 UT do dia 27/09. As cores indicam diferentes temperaturas dos topos das nuvens.

Diferentes cores na imagem na Figura 1 referem-se a diferentes temperaturas de topo das nuvens, conforme indicado na figura, e equivalem a diferentes altitudes. Quanto menor a temperatura de topo, isto é, mais negativa, mais alta é o topo da nuvem. Na região, durante o período deste relatório, ocorreram tempestades com topos na tropopausa (15-16 km).

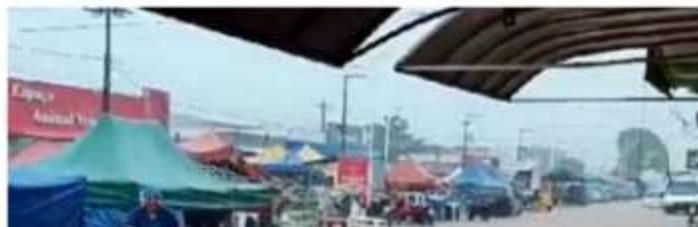
Figura 4 – Evidências de chuvas fortes no período [4].
