Energisa Paraíba
DTEC - Diretoria Técnica e Comercial
DEOP - Departamento de Operação

**RELATÓRIO DE SITUAÇÃO DE EMERGÊNCIA 01/2019: INTERRUPÇÃO NA REGIÃO
OESTE NA CONCESSÃO DA ENERGISA PARAÍBA EM 17/01/2019 E 18/01/2019**

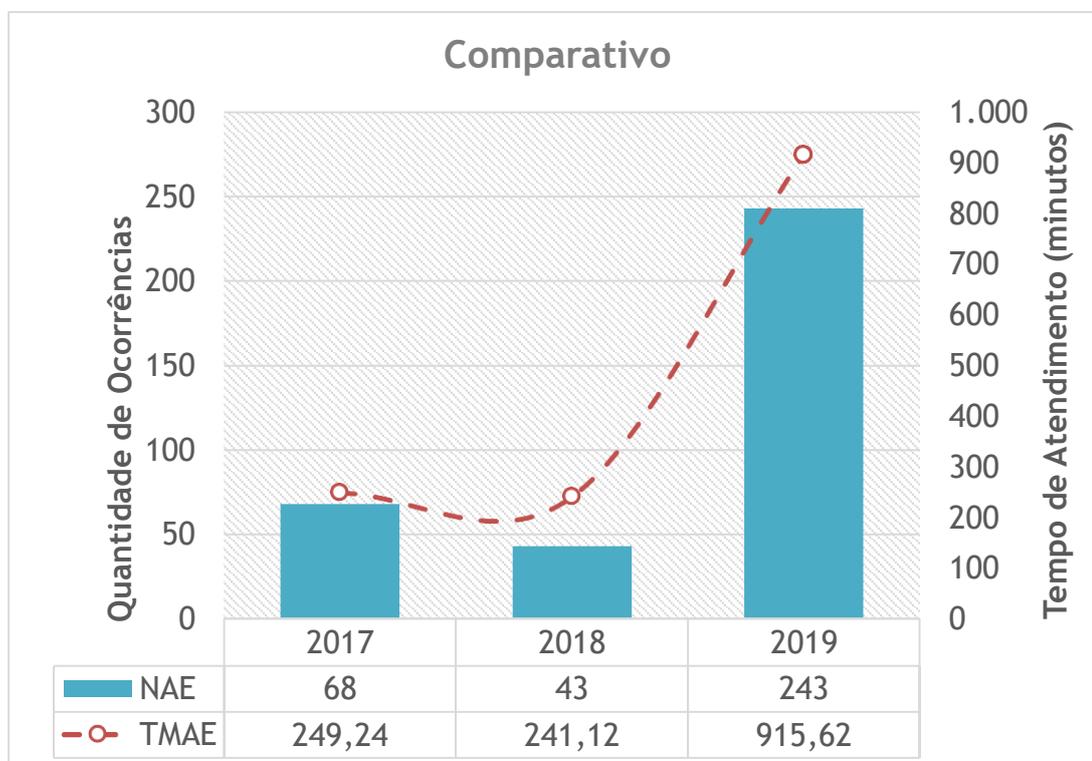
Gráfico 1: NAE e TMAE comparativo

Emergenciais) para 2017 foi de 362% e para 2018 de 572%, conforme gráfico abaixo:

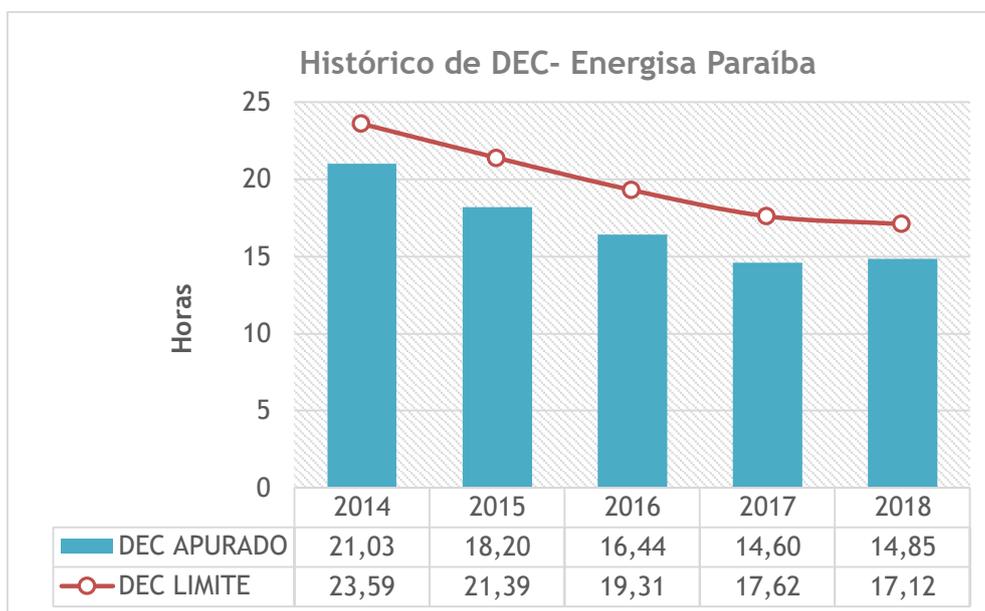
Gráfico 2: Histórico de DEC EPB

De acordo com o gráfico adiante, a trajetória histórica do DEC Global da Energisa Paraíba reflete evolução contínua nos últimos anos, evidenciando o

comprometimento da concessionária em seguir melhorando a continuidade do serviço de distribuição.

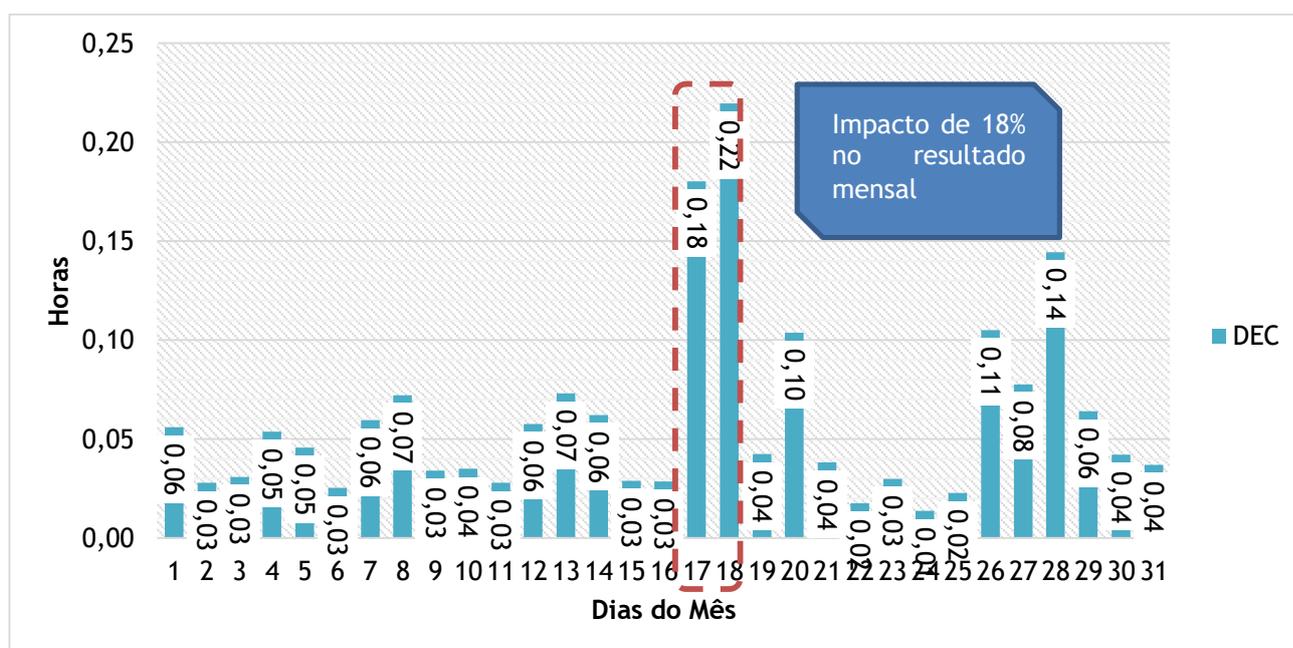
Gráfico 3: DEC diário por dia - janeiro 2019

O impacto associado ao evento climático no valor foi de 0,29 horas somando os dias 17 e 18, gerando assim um impacto de 18% no DEC Global diária para o mês inteiro de janeiro.

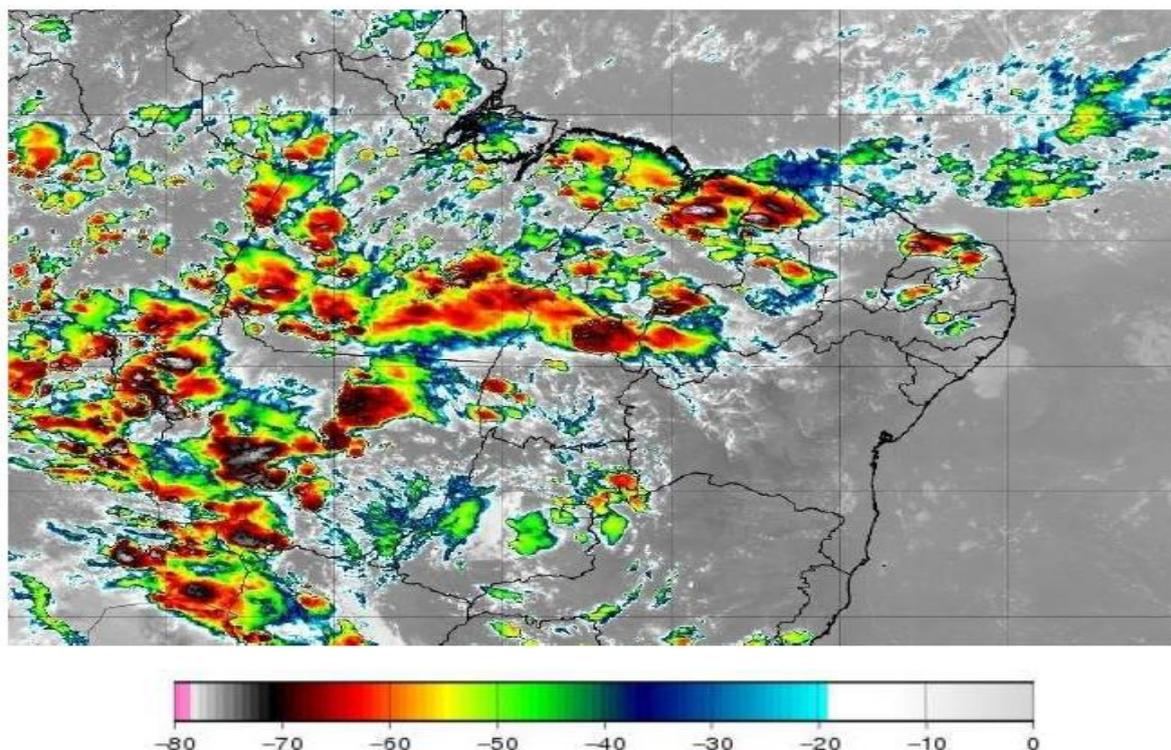
Figura 4: Imagem de satélite

O evento que ocorreu na área de atuação da Energisa/PB no período de 16/01 a 19/01/19 foi causado por uma banda convectiva associada à Zona de Convergência Intertropical atuando no estado da Paraíba. O sistema foi acompanhado de ventos de até 50 km/h e pode se ver visto na imagem no infravermelho com realce do satélite GOES- 16 na Figura 1.

Diferentes cores na imagem nas Figuras 1 referem-se a diferentes temperaturas de topo das nuvens, conforme indicado na figura, e equivalem a diferentes altitudes. Quanto menor a temperatura de topo, isto é, mais negativa, mais alta é o topo da nuvem. Na região, durante o período deste relatório, a tempestade atingiu temperaturas de topo inferiores a -60°C (cor vermelha na Figura 1) equivalente à altura de aproximadamente 12 km.

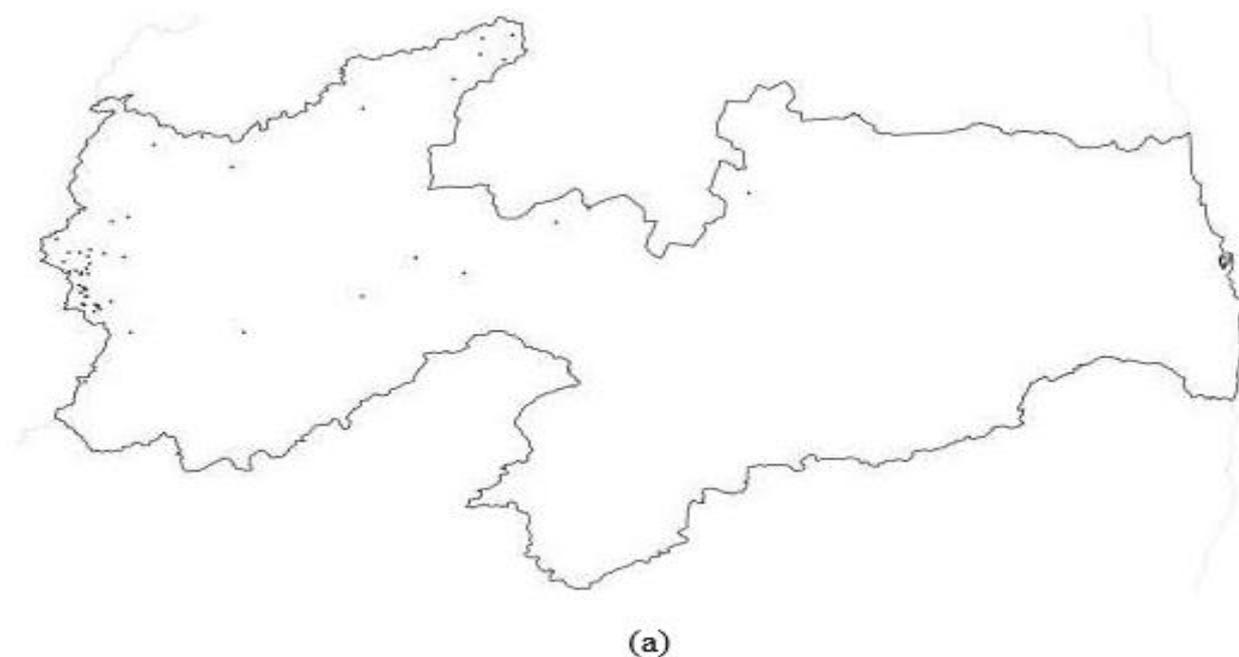
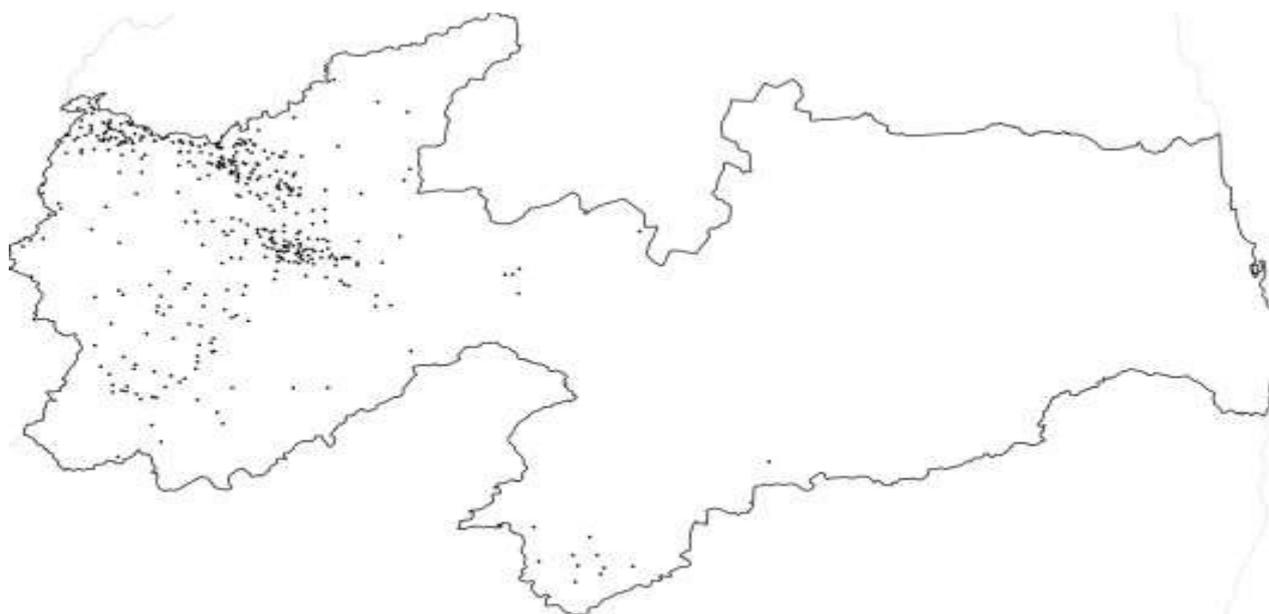
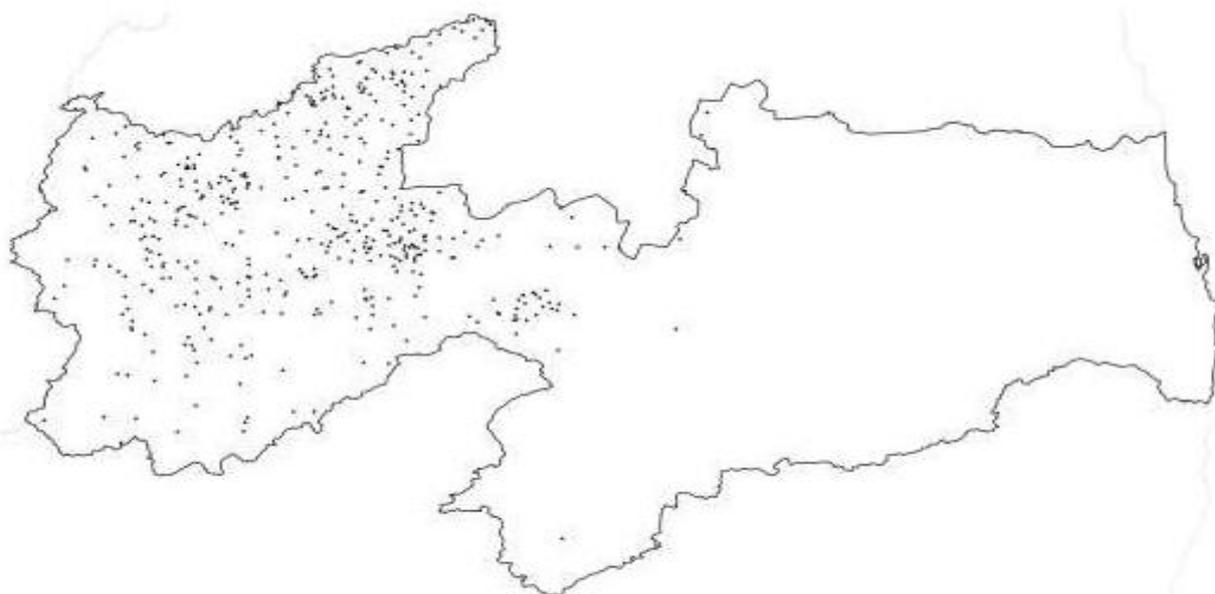
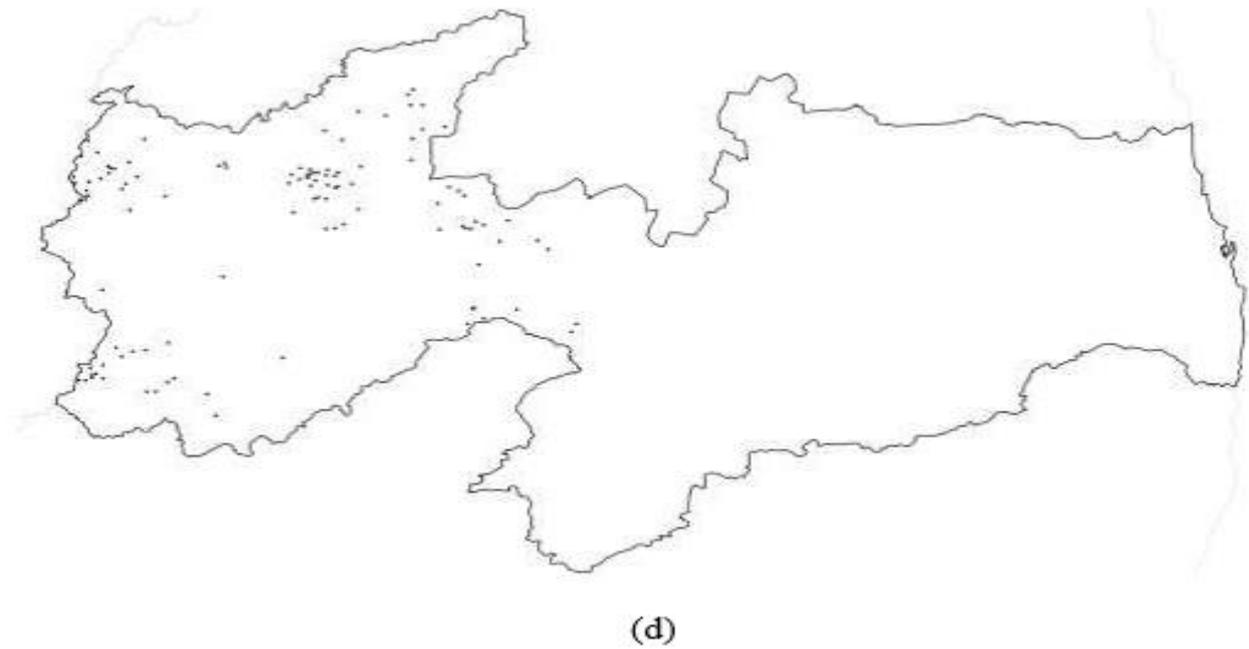
Figura 5: Mapa de incidência de descargas atmosféricas nuvem-solo e intranuvem. (a) 16/01; (b) 17/01; (c) 18/01; (d) 19/01

A abrangência da tempestade pode ser avaliada pela ocorrência de descargas atmosféricas. A Figura 2 mostra o mapa de incidência de descargas atmosféricas nuvem-solo e intranuvem obtido da Rede BrasilDAT Dataset, operada pelo Grupo de Eletricidade Atmosférica (ELAT) do INPE para o período, indicando a ocorrência de descargas ocorrendo na maior parte da região central e oeste e a Figura 3 o mapa de precipitação acumulada indicando chuvas de até 50 mm na região.

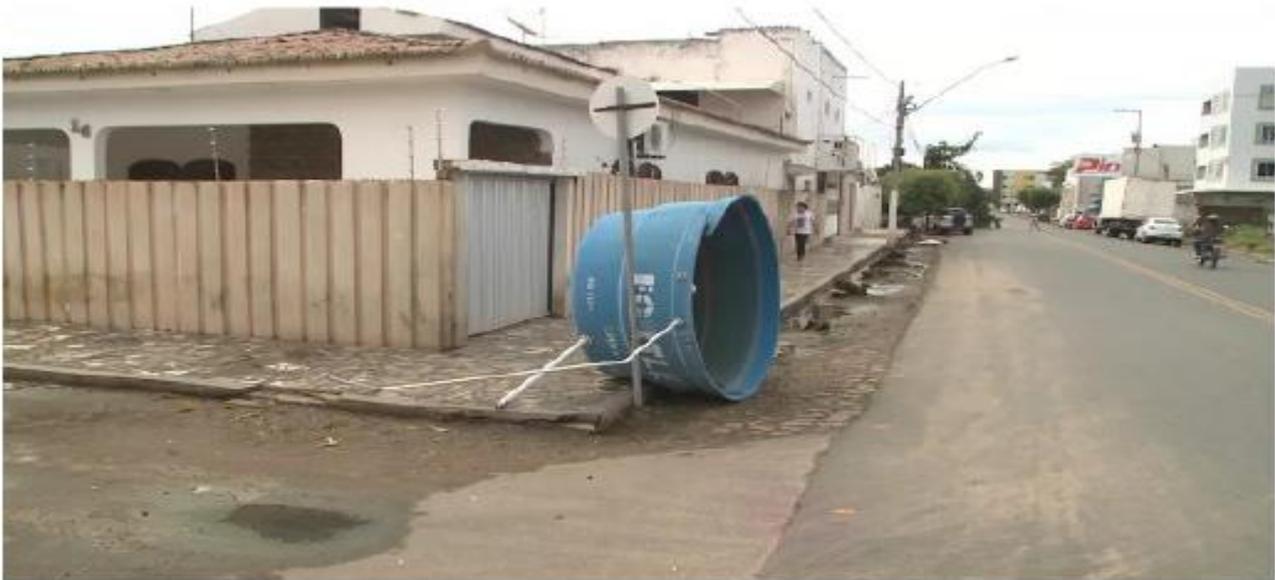
Com as chuvas em Sousa, no Sertão paraibano, muros, árvores e fachadas de lojas caíram e até uma caixa d'água foi parar no meio da rua — Foto: Reprodução/TV Paraíba

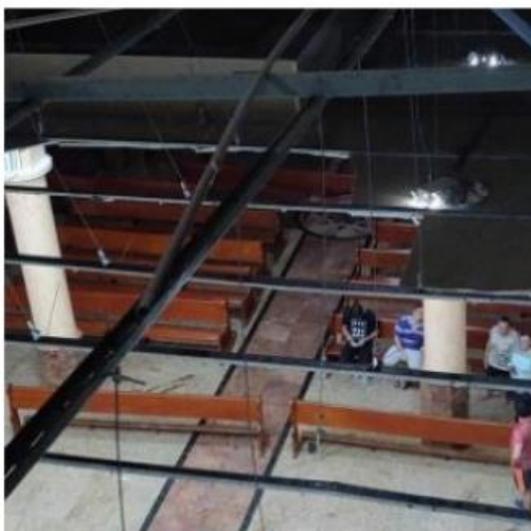
Chuva acompanhada de vento forte provocou desabamento de teto de igreja católica em Coremas (Foto: subtenente Francisco Gonçalves/Corpo de Bombeiros)

De acordo com o Corpo de Bombeiros, o vento destruiu parte da estrutura metálica que sustentava o teto e também fez desabar parte do forro, que era de gesso. Por causa do desabamento, parte da igreja foi interditada até que os danos sejam reparados e haja segurança para os fiéis.
