# **Relatório de Situação de Emergência**

**Código Único: EMG\_ISE\_01\_2020**

**Energisa Minas Gerais (EMG)**

<b>RELATÓRIO</b>		
	Assunto: Relatório de Situação de Emergência		Versão: 001
	Empresa: EMG	Área: DEOP	Data: 10/03/2020
Abrangência: Área de Concessão da EMG		Identificação do Documento: EMG_ISE_01_2020

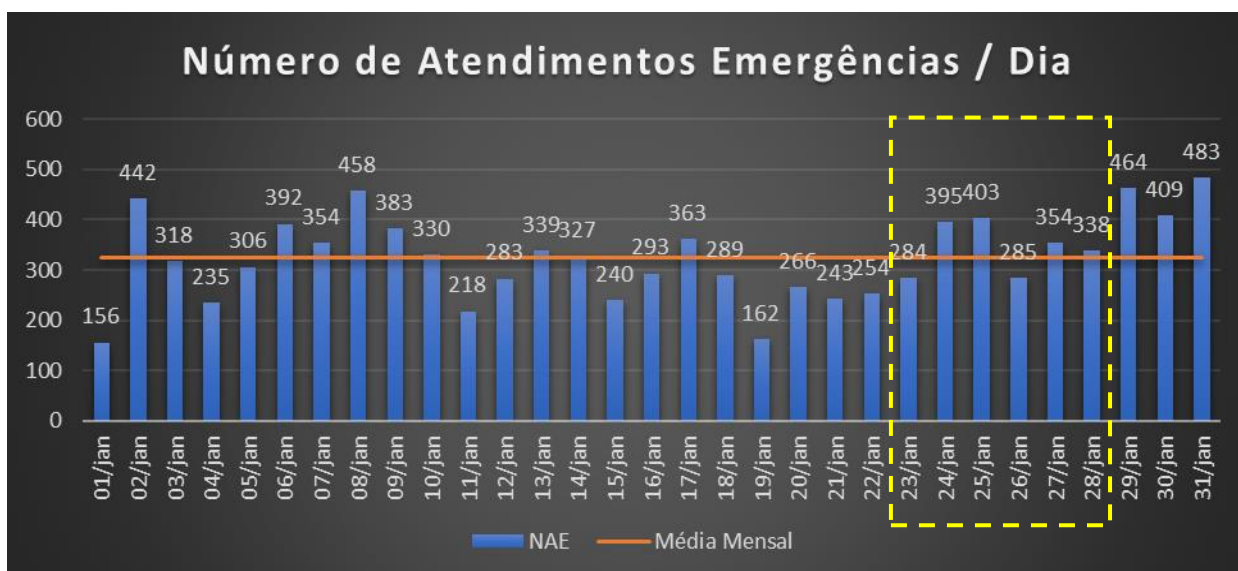
**Figura 04** – Número de Atendimentos Emergenciais por dia.

pelas chuvas, alagamentos, enchentes, desmoronamento de estradas, pontes, entre outras adversidades e que acabaram impactando consideravelmente no atendimento aos clientes. Na **Figura 04** pode-se observar o volume de atendimentos no mês de Janeiro de 2020, onde verificava-se uma elevação entre os dias 23 e 28 em relação à média mensal.

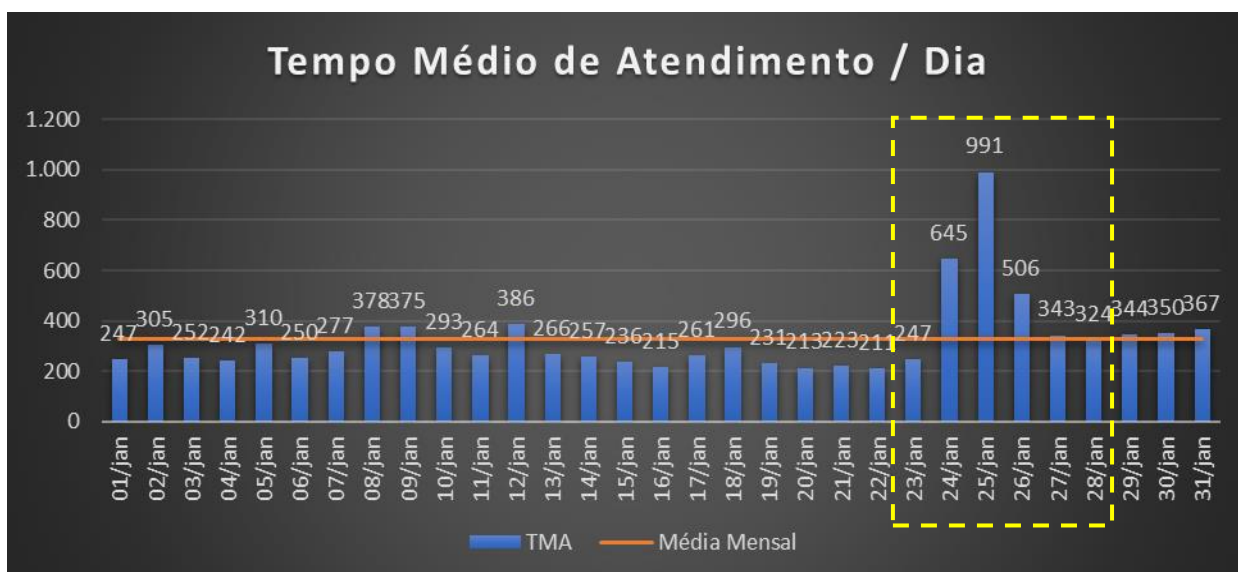
**Figura 05** – Tempo Médio dos Atendimentos Emergenciais por dia.

Na **Figura 05** tem-se ainda a grande elevação do Tempo Médio de Atendimento (TMA) no período entre 23 e 28 de janeiro, e na **Figura 06** anota-se que neste período o Tempo Médio de Atendimento foi **56% maior que a média de todo o mês de Janeiro de 2020**.

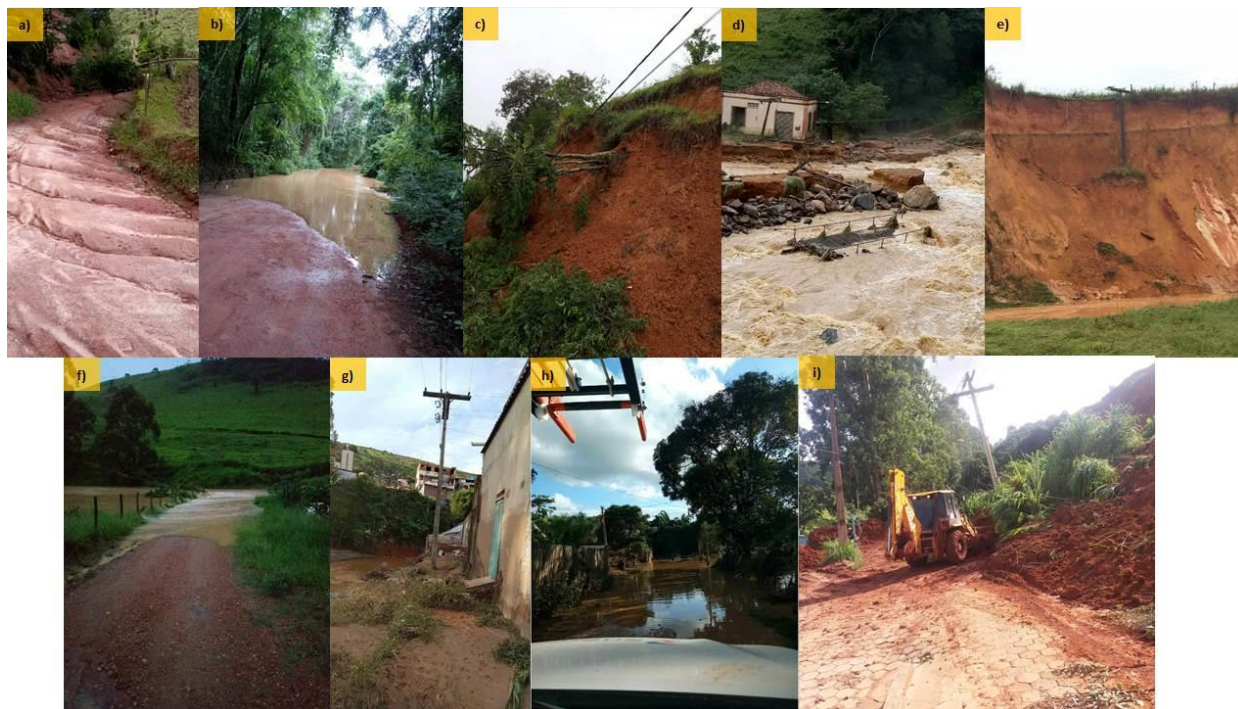
**Figura 07** – Registros fotográficos dos locais com dificuldade ou impedimento de acessos.

Durante este período foram registrados vários atendimentos em que não foi possível realizar o atendimento devido aos impedimentos de acessos causados pelas fortes chuvas que atingiram os locais afetados. O elevado volume de chuvas intensas provocaram deslizamentos de terras, alagamentos, queda de pontes, entre outros eventos que elevaram e comprometeram consideravelmente o atendimento destas ocorrências, ocasionando ainda grandes estragos à rede de distribuição com derrubamento de estruturas (postes, cruzetas e diversos componentes), cabos partidos, entre outros impactos aos ativos da distribuidora. Na **Figura 07** é apresentado alguns registros fotográficos das dificuldades que as equipes de campo encontrou durante os atendimentos, estando também evidenciadas em diversas notícias veiculadas na mídia, que estão apresentadas no **Item 8 (Evidências)**.

- a) Estrada de acesso para região rural do município de Durandé;
- b) Estrada de acesso para localidade de Marreco, distrito do município Simonésia;
- c) Acesso para atendimento de ocorrência no município de Muriaé;
- d) Ponte para acesso a ocorrência na localidade Ponte do Silva, distrito do município Manhuaçu;
- e) Situação encontrada em atendimento no município de Rio Pomba;
- f) Acesso para atendimento na localidade de Rio Preto, distrito do município São Sebastião da Vargem Alegre;
- g) Acesso para atendimento de ocorrência no município de Ubá;
- h) Acesso para atendimento de ocorrência no município de Rodeiro;
- i) Estrada de acesso para localidade São José da Figueira, distrito do município de Durandé.

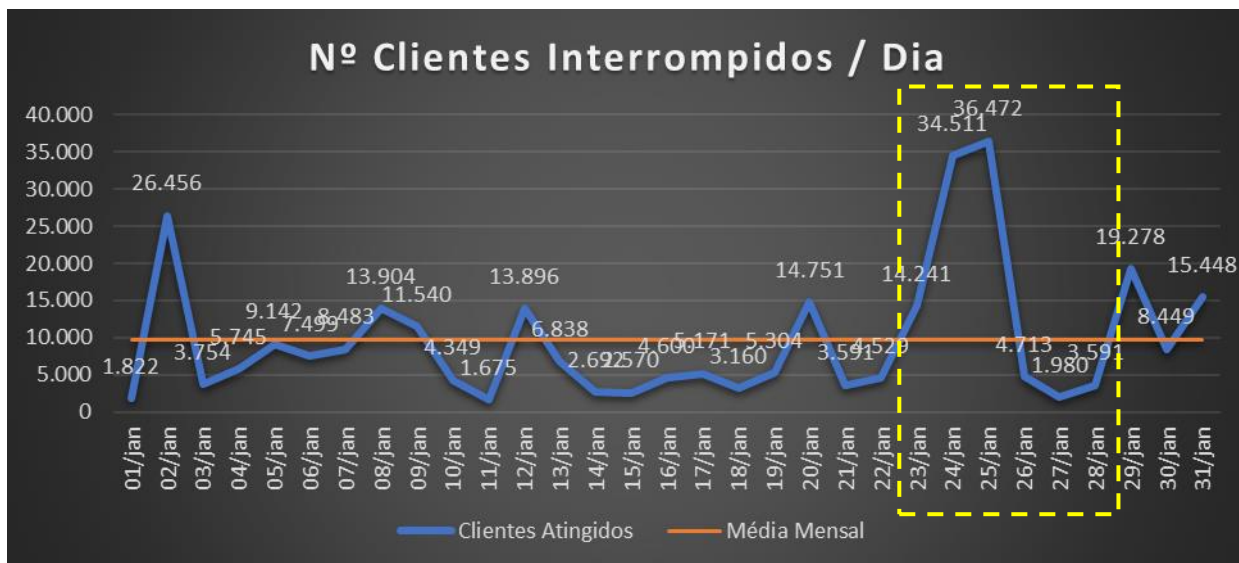
Figura 08 – Número de clientes interrompidos por dia.

Por fim, na **Figura 08**, temos o gráfico com o volume de clientes atingidos no período do evento, onde destacamos que foram interrompidos neste período um total de 95.508 clientes em toda a concessão da EMG, com média diária de 15.918 clientes, 64% maior que a média de interrupções por dia de janeiro de 2020 (9.682 clientes). Os municípios afetados descritos na **Tabela 01**, representaram 82% do total de clientes interrompidos (78.070 clientes).

Verifica-se que nos dias 26 a 28 de janeiro o número de clientes interrompidos tenha sido menor devido à grande parte dos clientes afetados neste período estarem localizados em regiões de difícil acesso agravadas pelo problemas causados pelo evento.

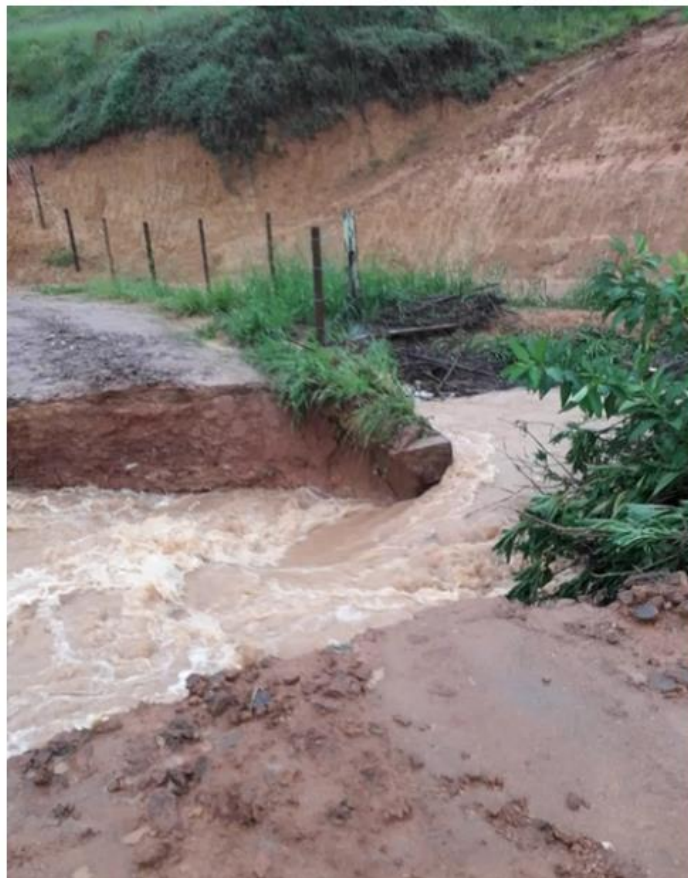
Uma ponte que liga o distrito de Passa Cinco, em Tabuleiro, caiu na manhã desta sexta-feira por conta da chuva.

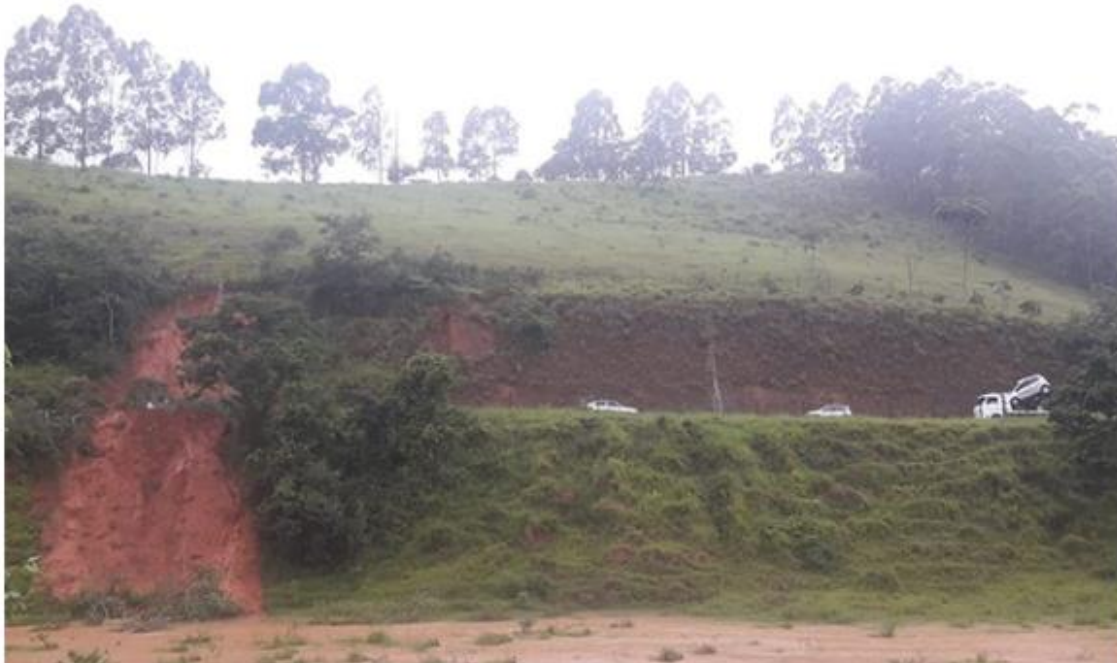
*Deslizamento de terra na rodovia que liga Senhora de Oliveira a Lamin, causando a interrupção do trânsito neste trecho, ocorrida agora pouco e não confirmado.*

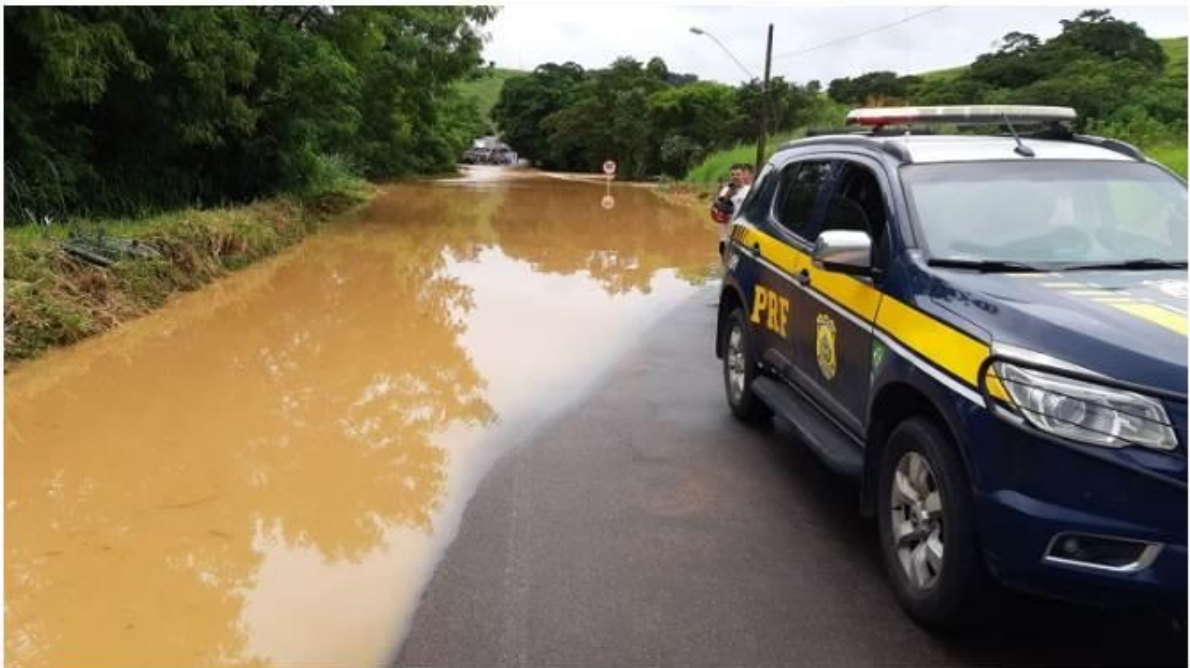
Rodovia 356 precisou ser interditada na altura do km 270 (Foto: PRF/Divulgação)

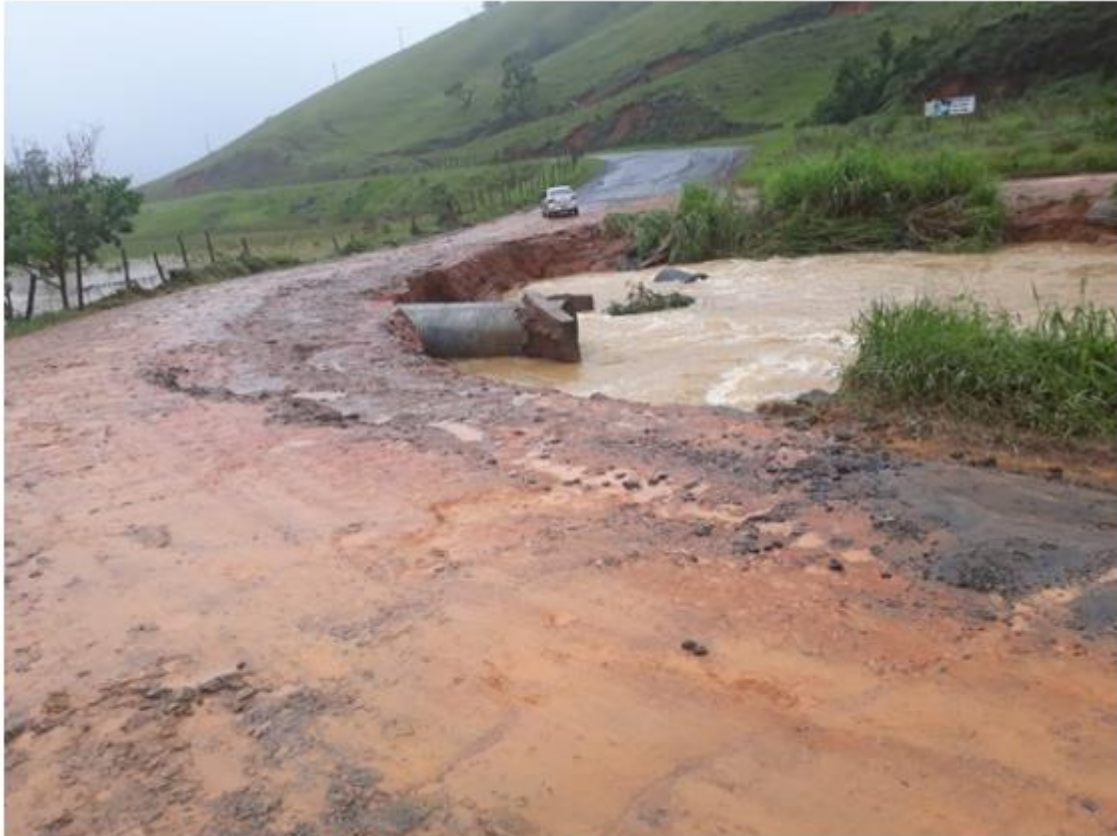
Em Rosário da Limeira, várias estradas ficaram destruídas

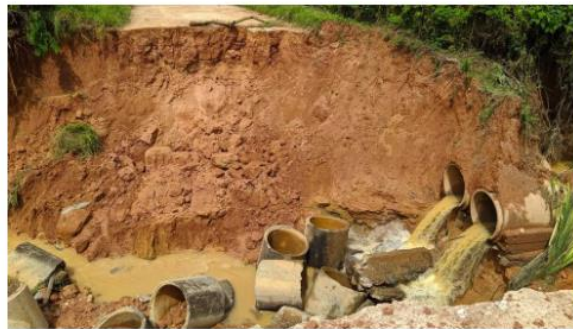
Crateras se abriram na MG-280 entre as cidades de Paula Cândido e Divinésia — Foto: Marcelo Prudente/Arquivo pessoal

O Departamento de Edificações e Estradas de Rodagem de Minas Gerais (DEER-MG) informou, nesta terça-feira (28), que obras são realizadas para a liberação do tráfego na **MG-280 entre Paula Cândido e Divinésia**. No fim de semana, **crateras se abriram na rodovia após chuvas**.

Segundo o prefeito Marcelo Rodrigues (PRB), ocorreu o rompimento de um açude de peixes localizado próximo à rodovia. Com isso, o volume de água fez a tubulação ceder. As crateras estão há três quilômetros de Paula Cândido, que com o acesso fechado.

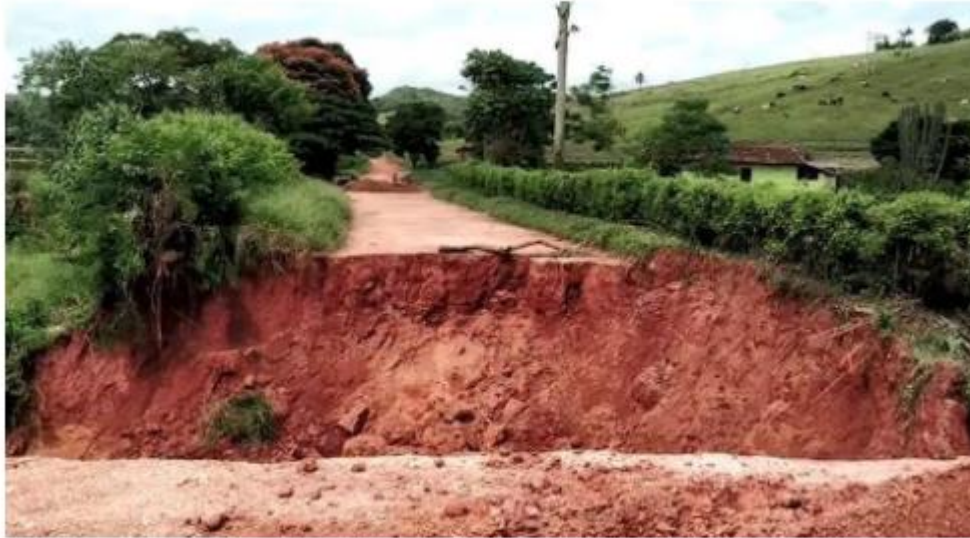
Crateras se abriram na MG-280 entre as cidades de Paula Cândido e Divinésia — Foto: Marcelo Prudente/Arquivo pessoal

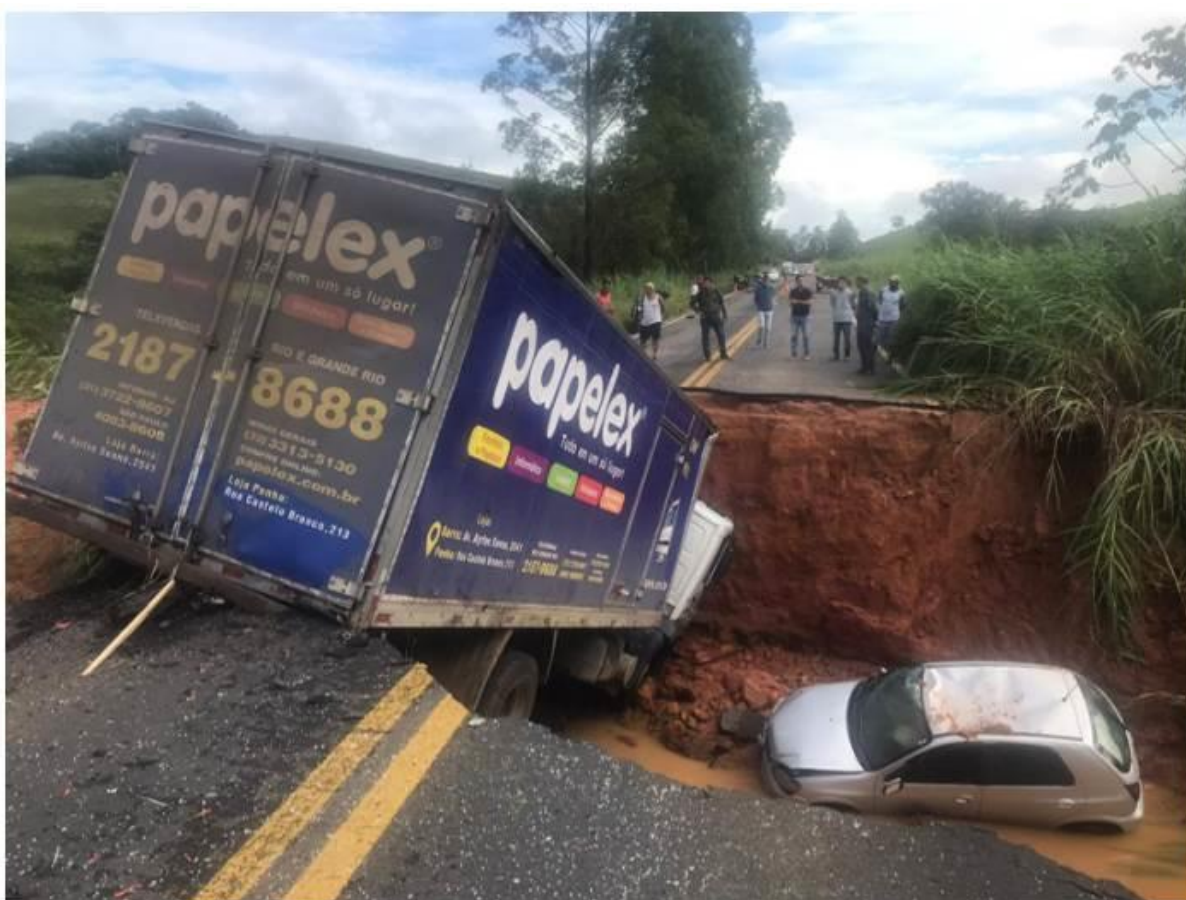
*CRATERA EM MG: Uma enorme cratera engoliu quatro veículos na madrugada desta quarta-feira (29) na MG-133 em Tabuleiro. Uma mulher está desaparecida. Foto: Rodrigo Neves/G1*
