Relatório de Situação de Emergência

Código Único: ENF_ISE_01_2020

Energisa Nova Friburgo (ENF)

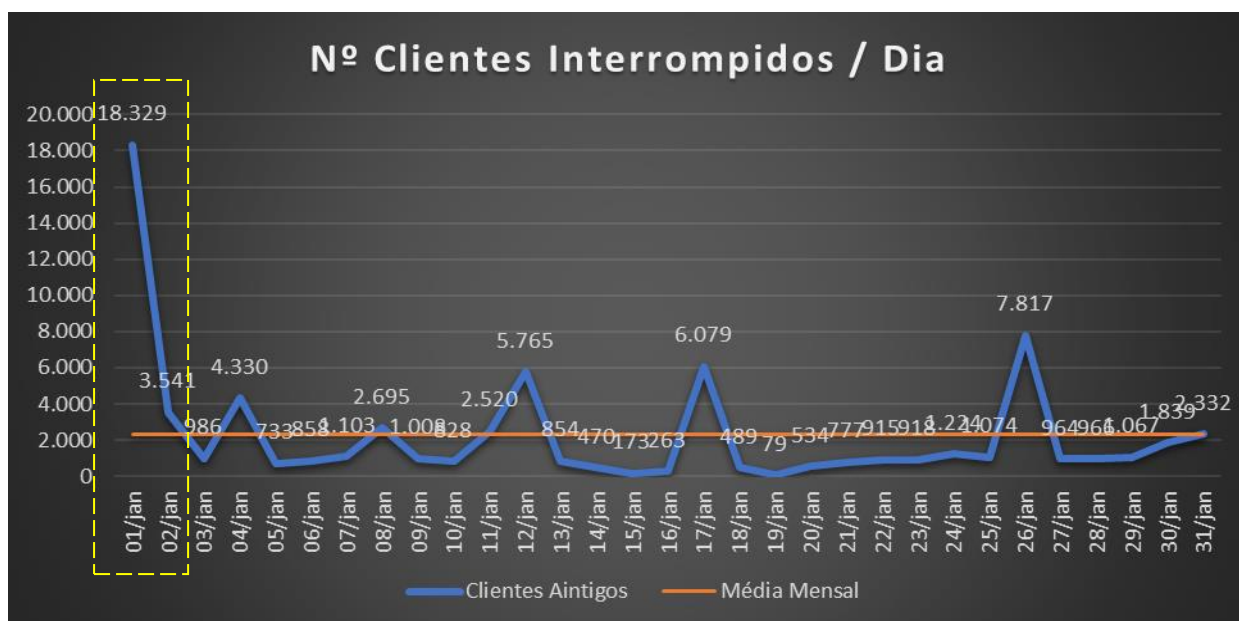
Figura 05 – Número de clientes interrompidos por dia.

Por fim, na **Figura 05**, temos o gráfico com o volume de clientes atingidos no período do evento, onde destacamos que foram interrompidos neste período um total 21.870 clientes em toda a concessão da ENF, com média diária de 10.935 clientes.

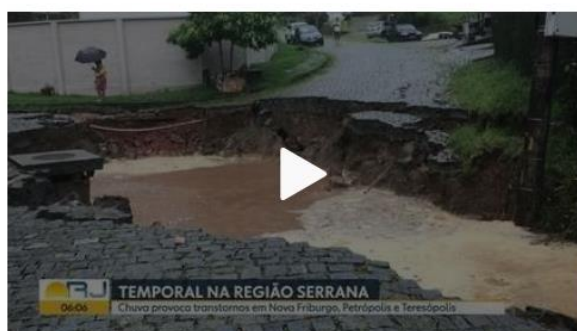
Primeiro temporal de 2020 atinge a Região Serrana

Uma chuva forte atingiu cidades da Região Serrana do Rio na tarde desta quinta-feira (2) deixando vários pontos alagados. Em Nova Friburgo, no bairro Vale dos Pinheiros, uma cratera se abriu na Rua Maria José Dutra de Castro com a rua Waldemar interrompendo o acesso a um condomínio.

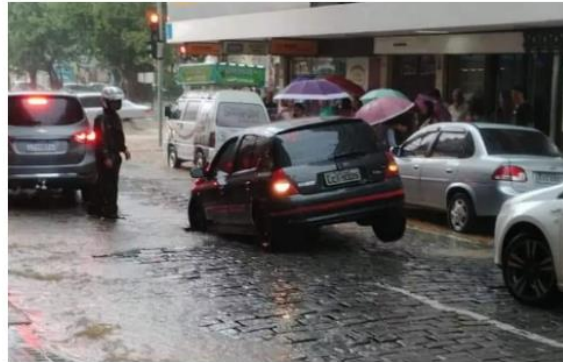
No Suspiro, a água barrenta formou um rio na rua Farinha Filho, conhecida por inundar sempre que chove. No local um buraco se abriu mas logo depois foi tapado. Uma foto divulgada nas redes sociais mostra um carro dentro do buraco.

Motorista cai com o carro no buraco aberto na rua Farinha Filho, em Nova Friburgo, no RJ — Foto: Reprodução redes sociais

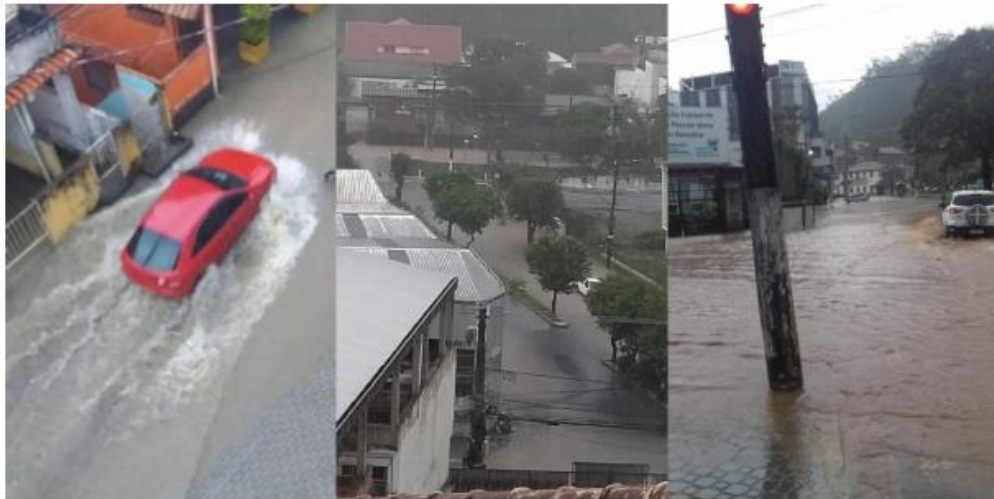
Em cerca de uma hora de chuva, diversos bairros em Friburgo registraram alagamentos. | Foto: Reprodução/Redes Sociais

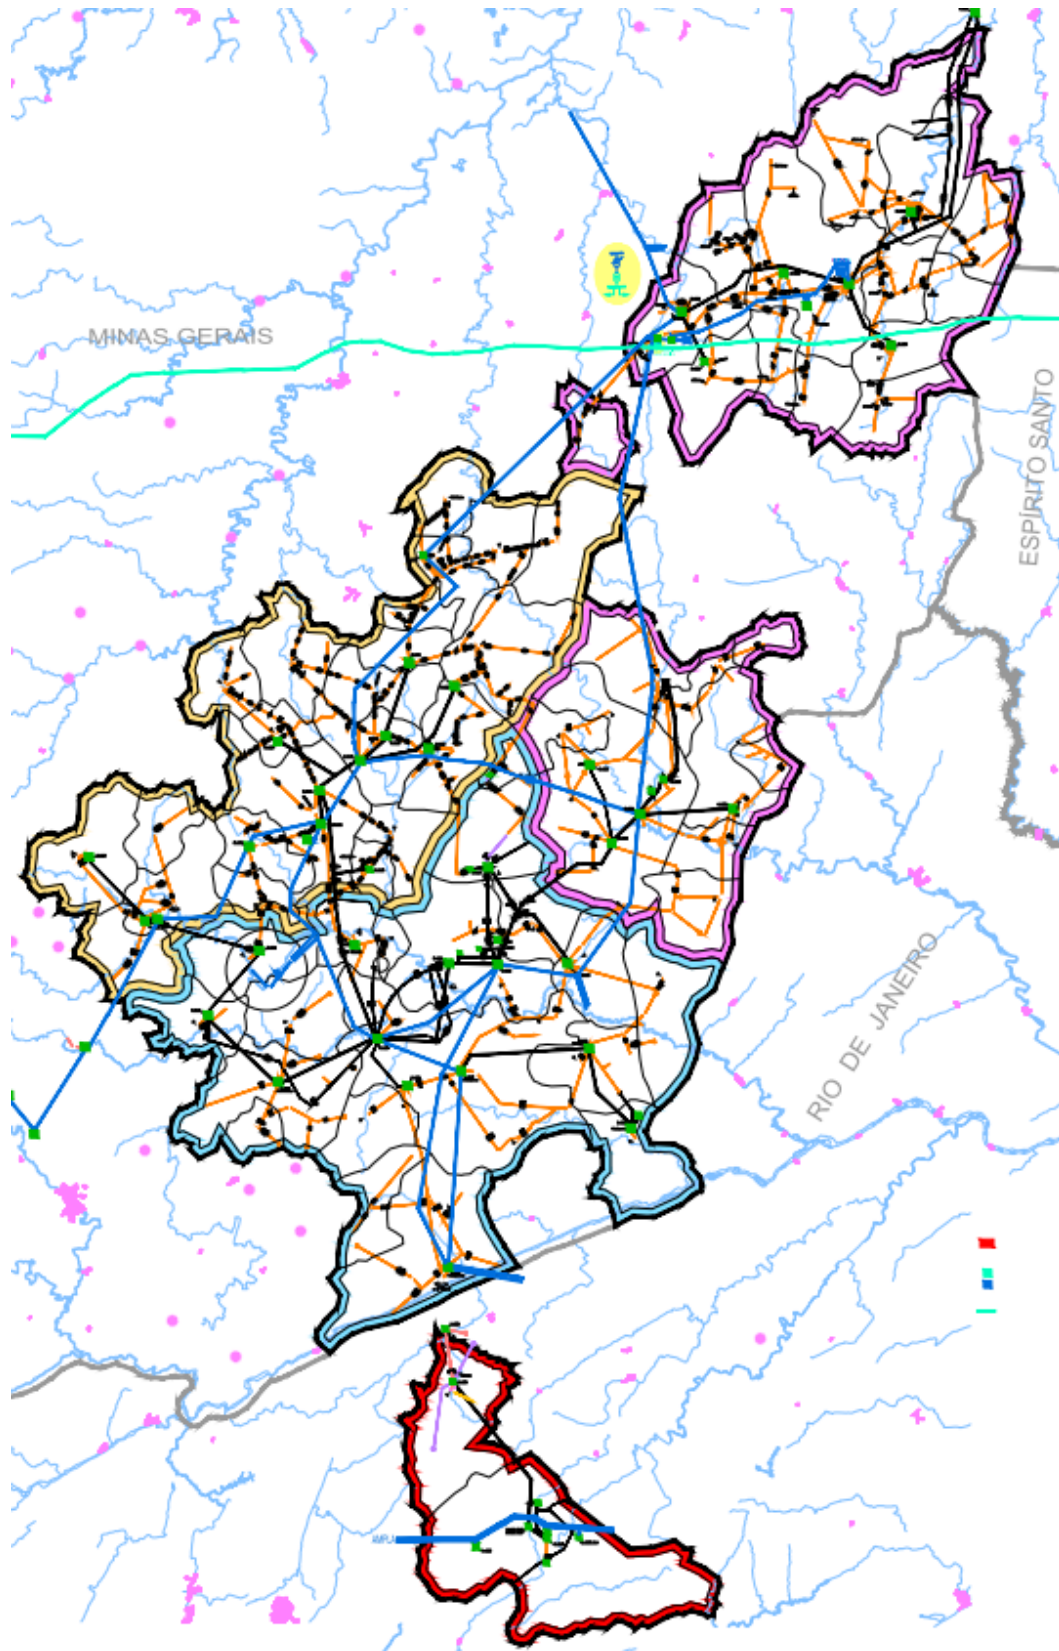
ANEXO III - MAPA GEOELÉTRICO

Na **Tabela 02** são apresentas as subestações atingidas pelo evento. O mapa geoeletrico da área afetada encontra-se no **Anexo III**.
