**RELATÓRIO DE INTERRUÇÃO EM SITUAÇÃO DE EMERGÊNCIA 01/2020 (RISE 001-2020):  
INTERRUPÇÃO NA ÁREA DE CONCESSÃO DA ENERGISA EM 07 e 08/01/2020**

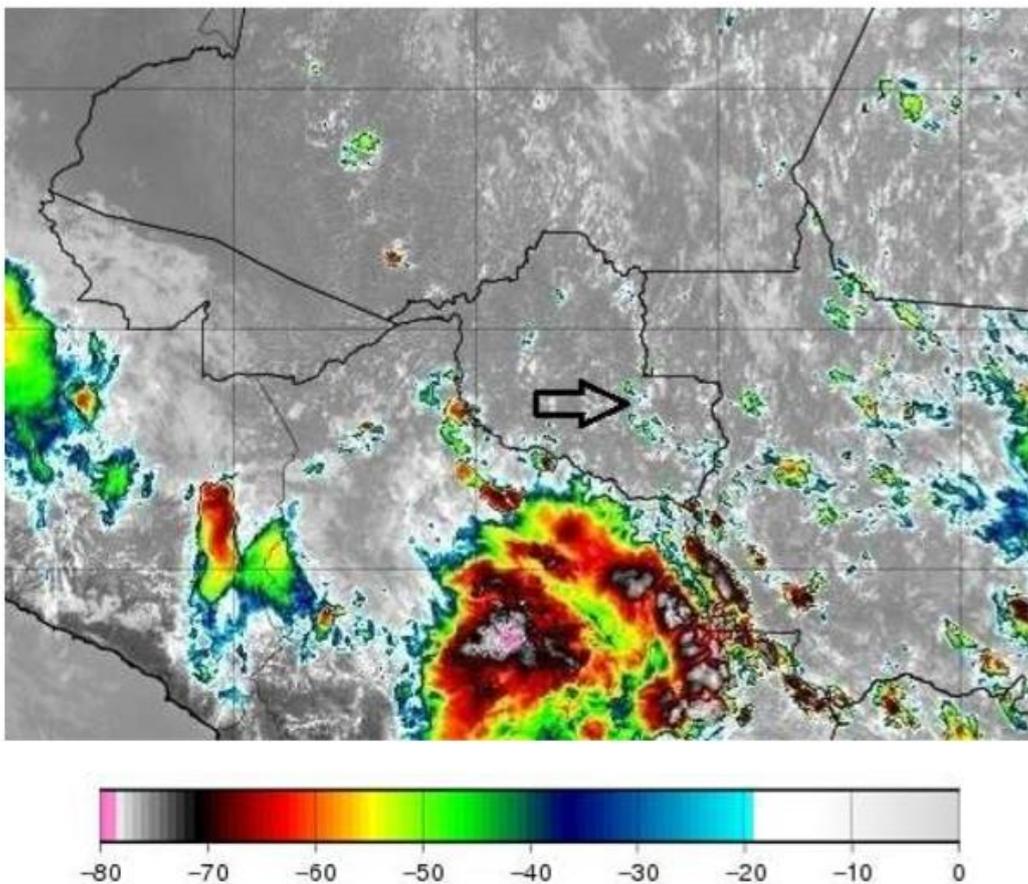
Figura 1 - Imagem de satélite no infravermelho com realce do satélite GOES-16 às 20:00 UT do dia 07/01. As cores indicam diferentes temperaturas dos topos das nuvens.

O evento que ocorreu na área de atuação da Energisa/Rondônia no período de 07/01/2020 a 08/01/2020 foi causado por uma banda de nebulosidade convectiva em formação atingindo o estado de Rondônia e que gerou descargas e ventos fortes no sul do estado. O sistema foi acompanhado de ventos muito fortes acima de 50 km/h e pode ser visto na imagem no infravermelho com realce do satélite GOES-16 na Figura 1.

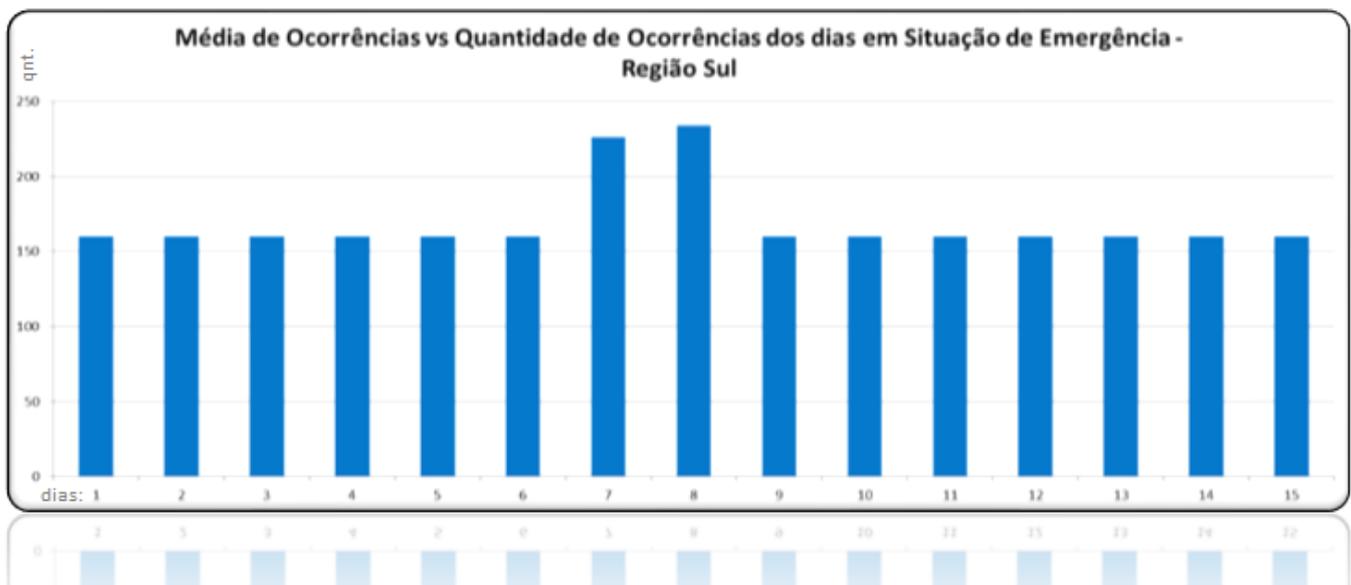
Considerando o universo de **109** interrupções oriundas do evento, dentro da área de concessão da ENERGISA afetando cerca de **110,9 mil** unidades consumidoras, observou-se uma duração média destas interrupções igual a **8,05 horas**.

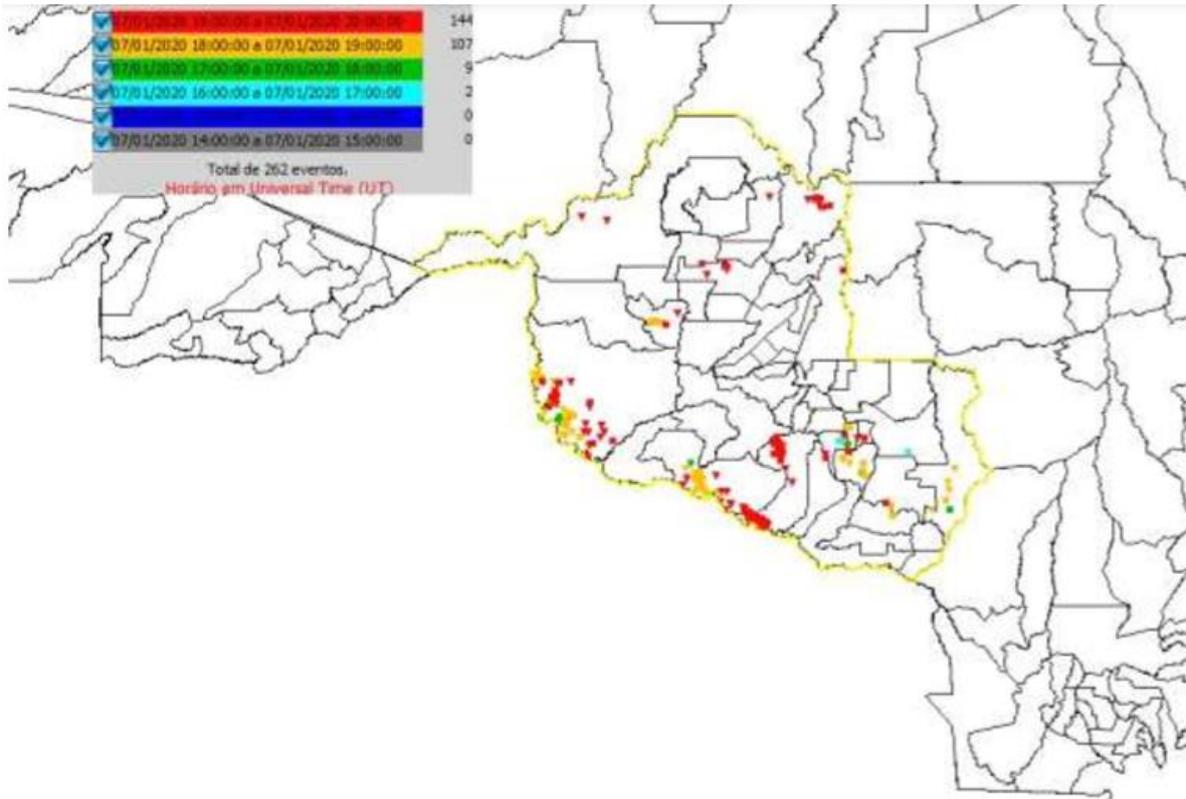
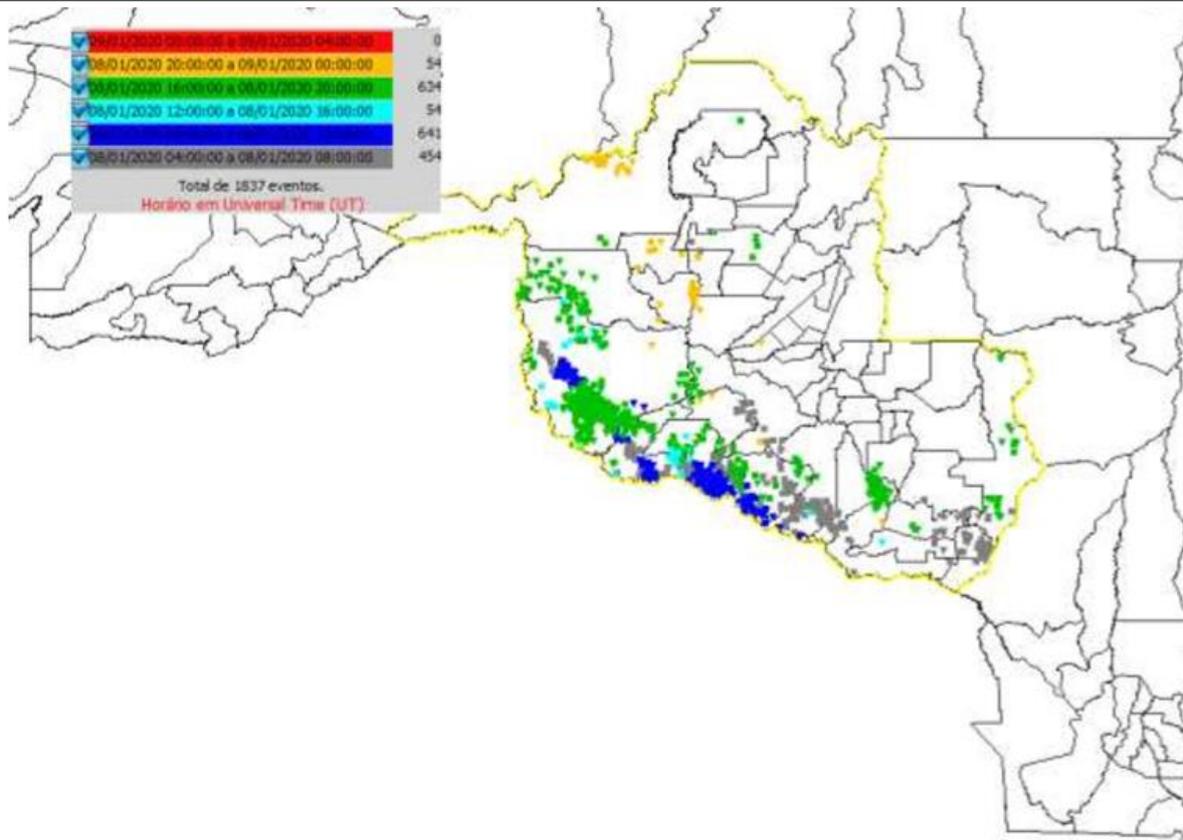
Figura 2 – Mapas de descargas atmosféricas para os dias: (a) 07/01 e (b) 08/01.

Em termos temporais, as descargas e os ventos foram observados das 07:00 UT do dia 07/01 as 23:50 UT do dia 08/01, com predominância na região sul do estado região de Cacoal e Rolim de Moura.

4. Foram registradas 262 descargas atmosféricas na área de atuação da Energisa/Rondônia num período de quatro horas no dia 07/01 e no dia 08/01 foram registradas 1837 descargas atmosféricas, valores considerados muito altos.

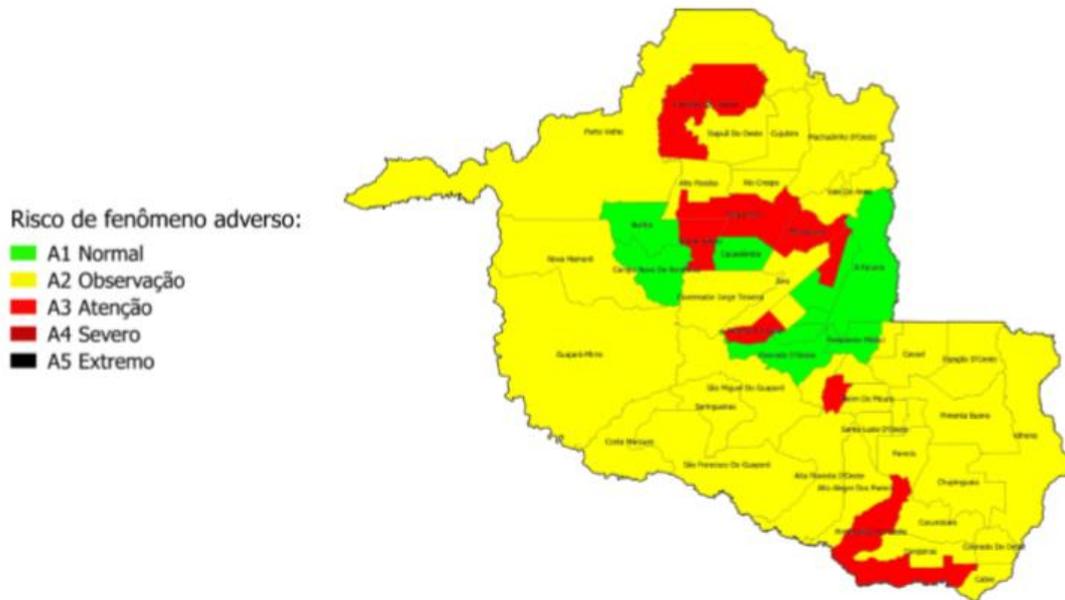
**Figura 3 – Previsão do Tempo Antecedendo o Evento**

O tempo ficará parcialmente nublado e com pancadas de chuva que poderão ser localmente fortes na região da ERO. As rajadas vento podem alcançar valores de até 50 km/h na regional Vilhena e os acumulados de chuva em torno de 20 mm/h no norte da regional Porto Velho e nas regiões que fazem fronteira com o estado do Mato Grosso. Para essas regiões, recomenda-se estado de Atenção. A confiabilidade da previsão de risco de fenômeno adverso é de 95% para os municípios listados com A2 e A3 e de 60% para os municípios listados com A1, devido às chances de chuva.

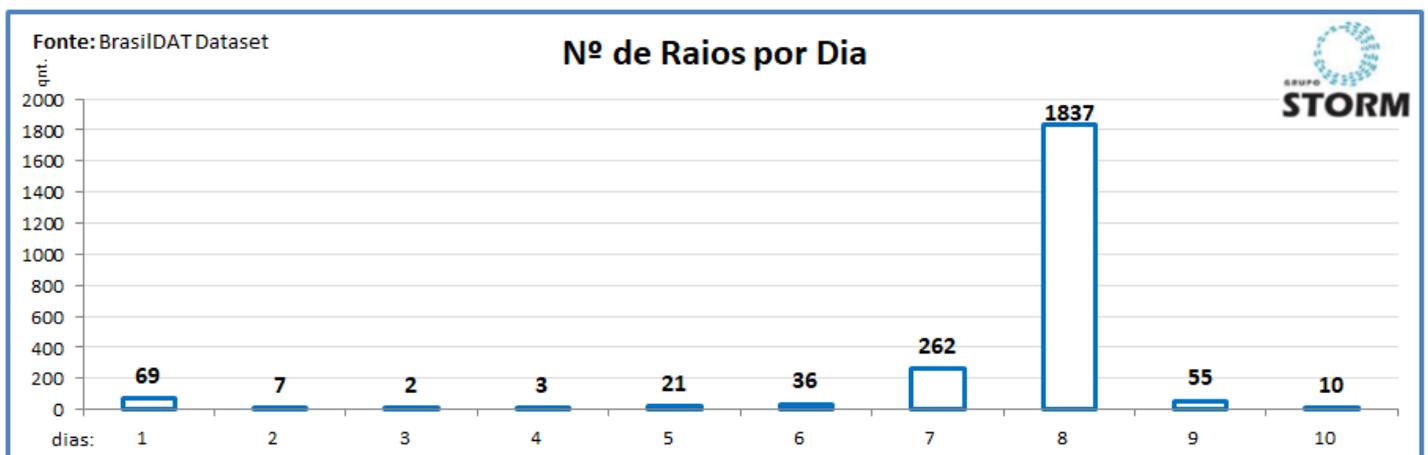
**Figura 4 – Quantitativo de Descargas Atmosféricas por Dia**

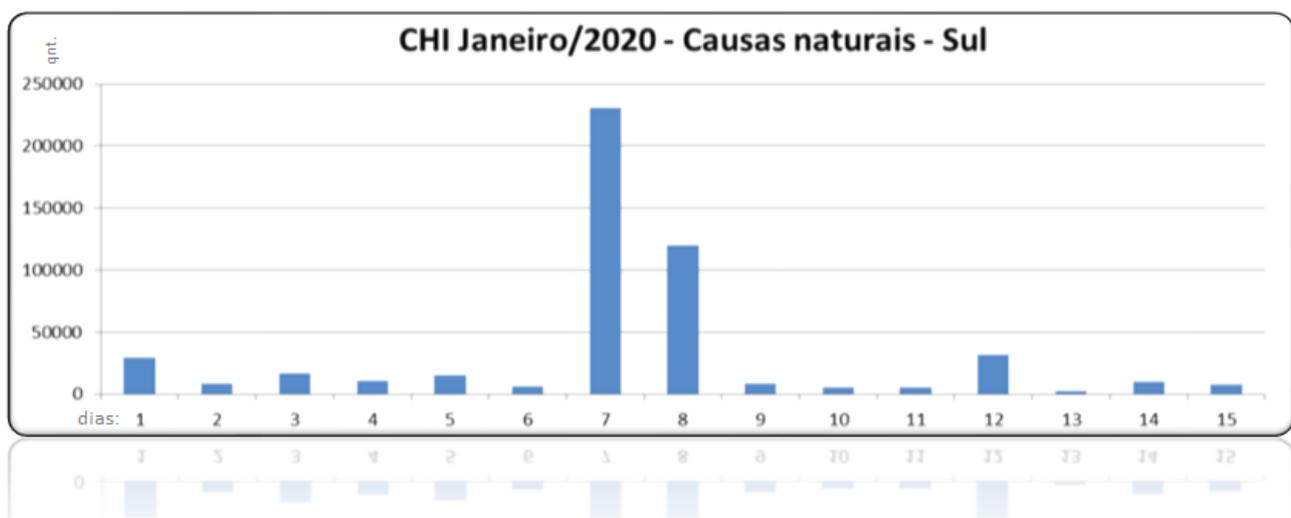
Conforme observado na tabela adiante, percebe-se que em Janeiro de 2020 o evento objeto deste relatório impactou de maneira extraordinária o DEC e o FEC realizado da concessionária. Essa constatação se torna mais clara através da comparação do impacto do evento no DEC e FEC Global com a média de DEC e FEC por Ocorrência no mês.

Em síntese, os eventos tiveram um impacto de DEC e FEC de 590% e 420% respectivamente, acima da média de DEC e FEC na primeira quinzena por Dia no mês de Janeiro.

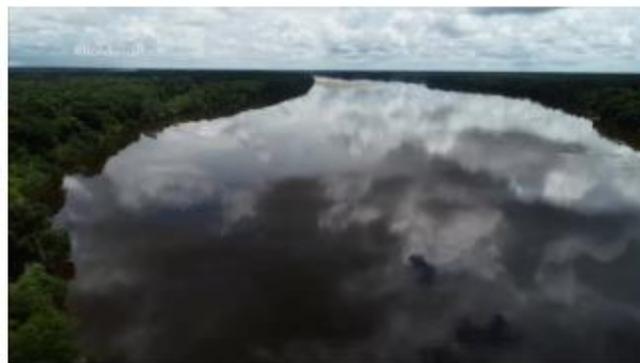
Estação de Pedras Negras está localizada no rio Guaporé — Foto: Rede Amazônia/Reprodução

O distrito de Pedras Negras, em Costa Marques (RO), registrou 84,6 milímetros de chuva em menos de quatro dias. Esse é o maior volume de chuva acumulado no estado nas últimas 96 horas, informou o Serviço Geológico do Brasil (CPRM) nesta sexta-feira (10).

Segundo o CPRM, a estação de medição de Pedras Negras fica no rio Guaporé (divisa com a Bolívia). A chuva intensa na região caiu entre terça-feira (7) e quinta-feira (9), quando choveu 84,4 milímetros. Na últimas 24 horas choveu mais 0,2 mm, totalizando assim 84,6mm.

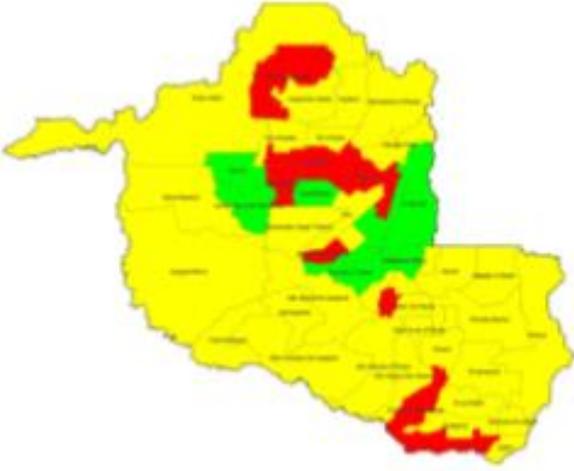
Risco de fenômeno adverso:

- A1 Normal
- A2 Observação
- A3 Atenção
- A4 Severo
- A5 Extremo

O tempo ficará parcialmente nublado e com pancadas de chuva que poderão ser localmente fortes na região da ERO. As rajadas vento podem alcançar valores de até 50 km/h na regional Vilhena e os acumulados de chuva em torno de 20 mm/h no norte da regional Porto Velho e nas regiões que fazem fronteira com o estado do Mato Grosso. **Para essas regiões, recomenda-se estado de Atenção.** A confiabilidade da previsão de risco de fenômeno adverso é de 95% para os municípios listados com A2 e A3 e de 60% para os municípios listados com A1, devido às chances de chuva.

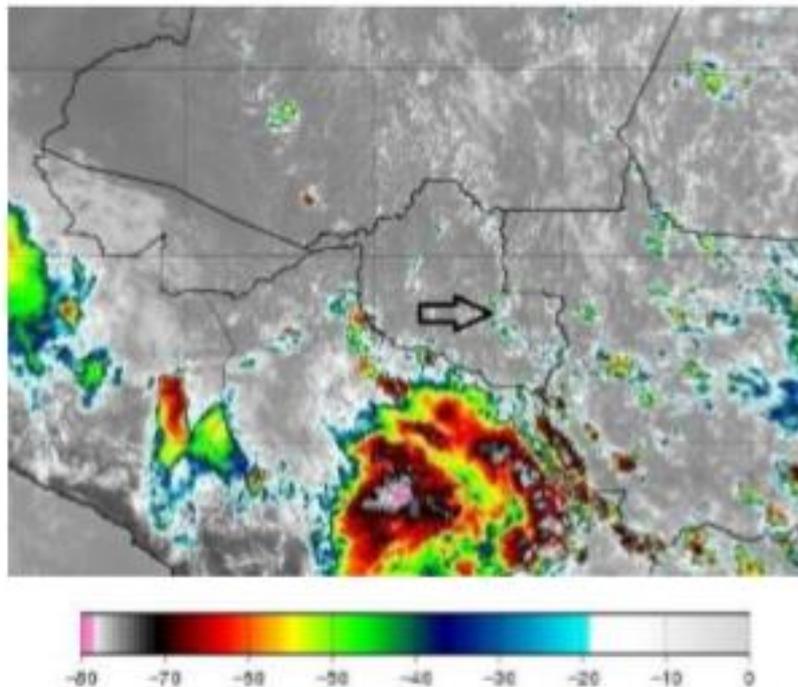
Figura 1 - Imagem de satélite no infravermelho com realce do satélite GOES-16 às 20:00 UT do dia 07/01. As cores indicam diferentes temperaturas dos topos das nuvens.

Diferentes cores na imagem na Figura 1 referem-se a diferentes temperaturas de topo das nuvens, conforme indicado na figura, e equivalem a diferentes altitudes. Quanto menor a temperatura de topo, isto é, mais negativa, mais alta é o topo da nuvem. Na região, durante o período deste relatório, ocorreram tempestades com topos acima de 10 km.

O evento que ocorreu na área de atuação da Energisa/Rondônia no período de 07/01/2020 a 08/01/2020 foi causado por uma banda de nebulosidade convectiva em formação atingindo o estado de Rondônia e que gerou descargas e ventos fortes no sul do estado. O sistema foi acompanhado de ventos muito fortes acima de 50 km/h e pode ser visto na imagem no infravermelho com realce do satélite GOES-16 na Figura 1.

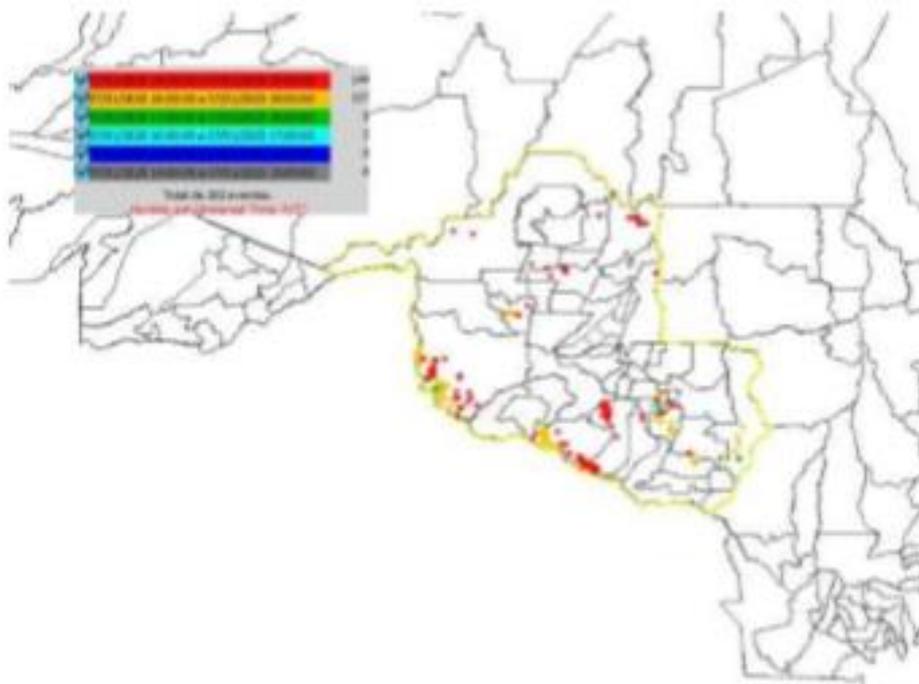
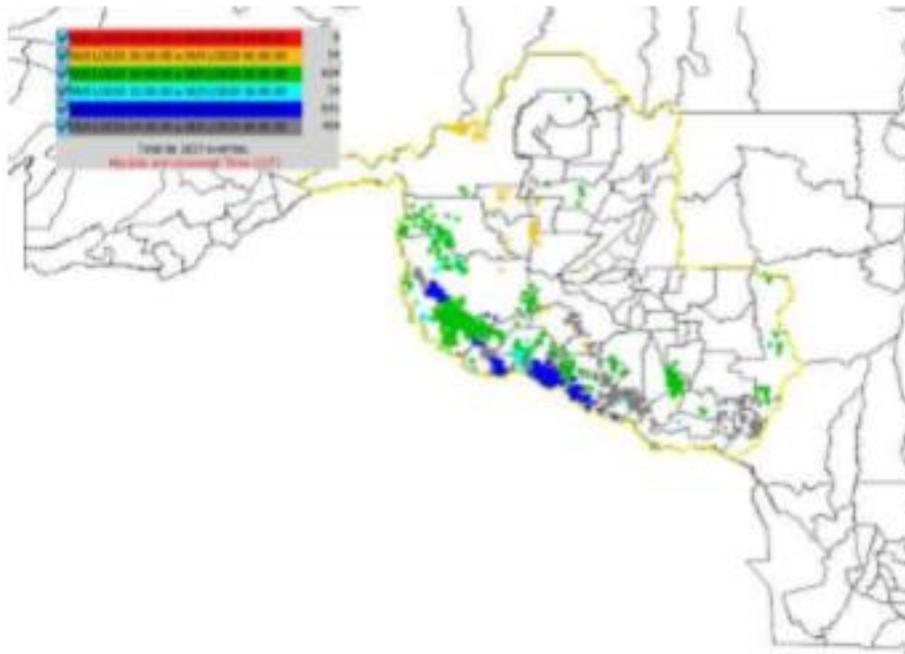
Figura 2 – Mapas de descargas atmosféricas para os dias: (a) 07/01 e (b) 08/01.

A abrangência do sistema no estado de Rondônia pode ser avaliada pela ocorrência de descargas atmosféricas e ventos fortes. A Figura 2 mostra o mapa de descargas registradas do dia 07/01 pela rede BrasilDAT Dataset indicando muitas descargas (262) em toda a região. Já a precipitação ficou restrita a região sul do estado, com registro de 5,2 mm das 18:00 UT as 19:00 UT.

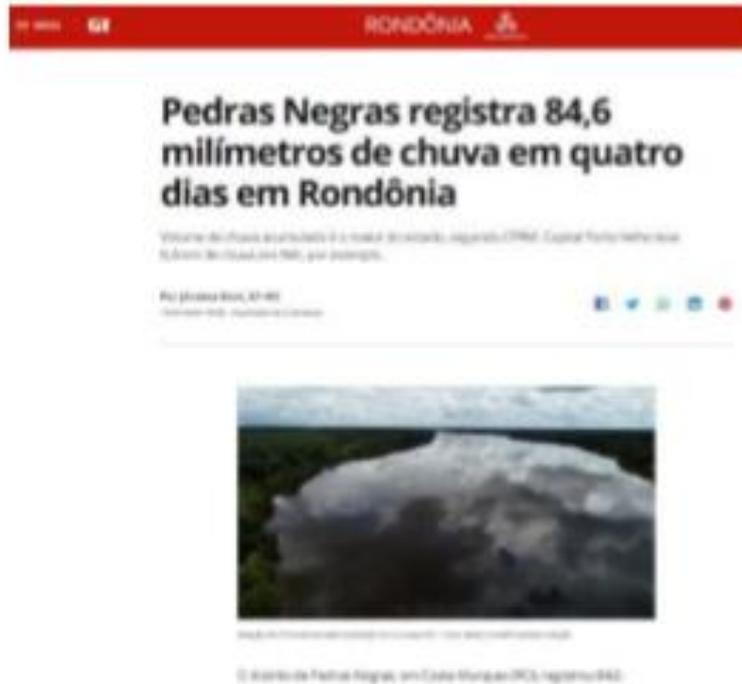
Figura 3 – Registro de precipitação intensa durante o evento [4].

A Figura 3 mostra evidências do evento na mídia.
