Relatório de Interrupção em Situação de Emergência

Janeiro/2023

EMT ISE 20230101

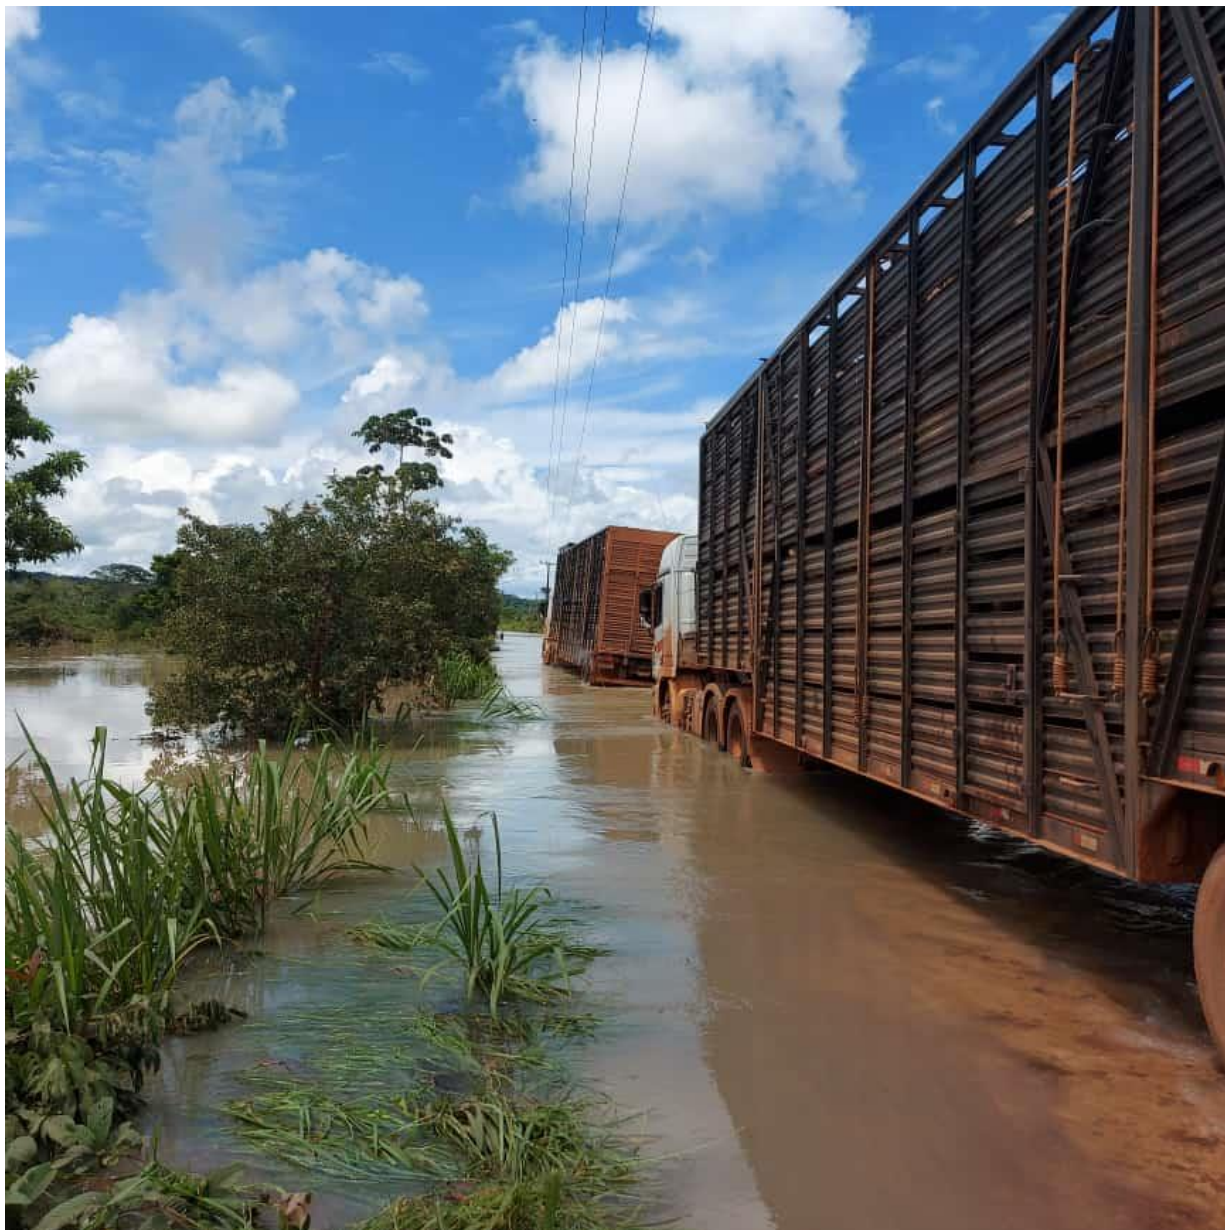
Figura 14 - Alagamento na zona rural de Peixoto de Azevedo. Foto tirada em 17/01/2023.

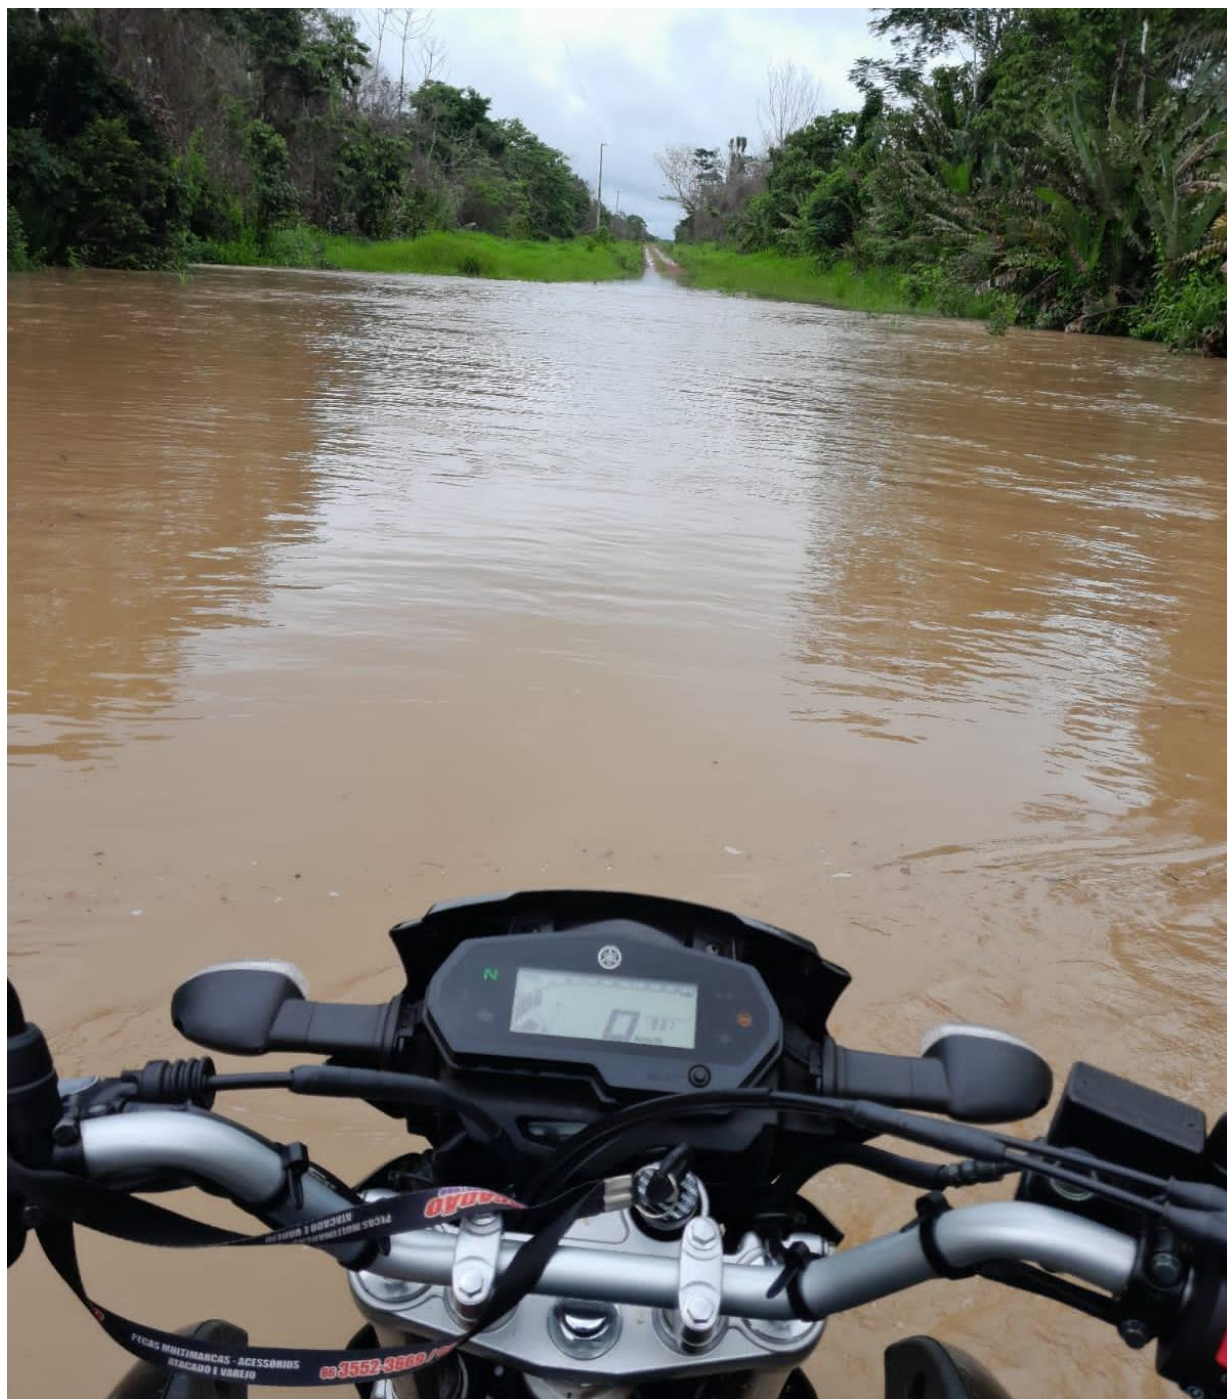
Figura 15 - Alagamento na zona rural de Peixoto de Azevedo. Foto tirada em 17/01/2023.
