**RELATÓRIO DE INTERRUÇÃO EM SITUAÇÃO DE EMERGÊNCIA 03/2020 (RISE 003-2020):
INTERRUPÇÃO NA ÁREA DE CONCESSÃO DA ENERGISA EM 10 e 11/09/2020**

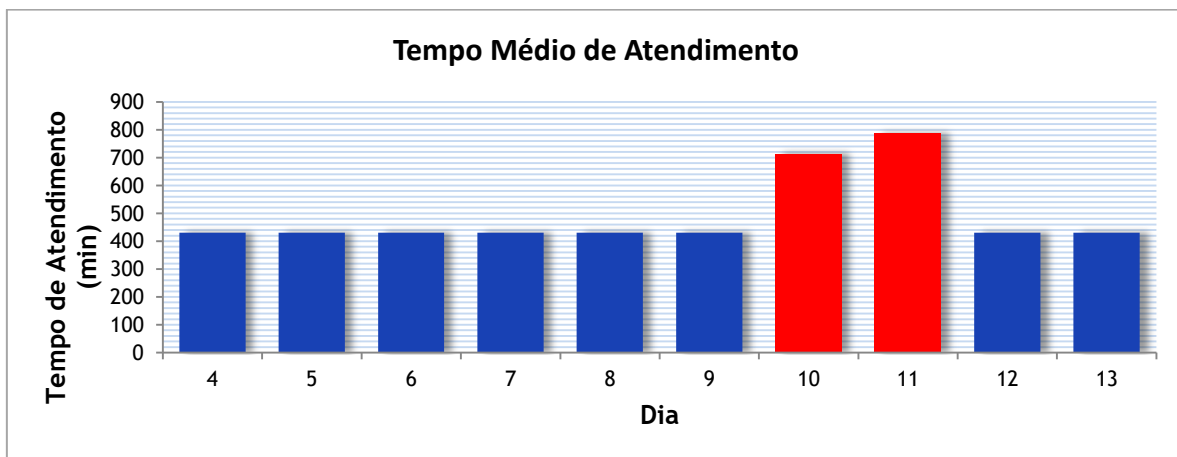
Gráfico 2 - Média dos tempos de atendimento (Minutos) - Setembro/2020 - Energisa Rondônia

O gráfico a seguir compara a média do tempo de atendimento executado em dias normais com os dias de situação de emergência, durante os dias normais a média de TA (Tempo de Atendimento) foi de 431min, durante o período de adversidade o TA foi de 714min e 788min para os dias 10 e 11 respectivamente.

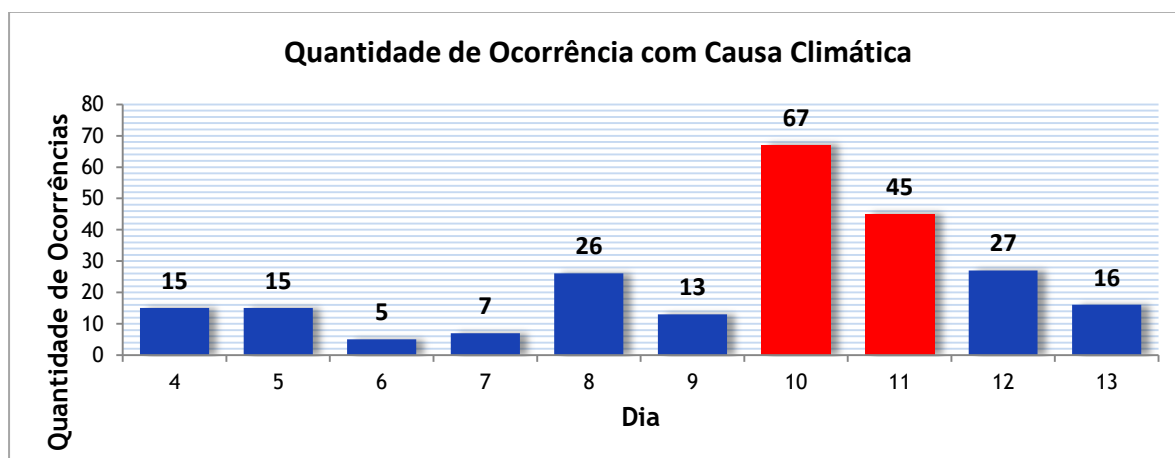
A Energisa Rondônia nas regiões norte e centro estava performando com uma média diária de 16 ocorrências de causas naturais no mês de setembro, e para os dias 10

e 11 foram registradas 67 e 45 ocorrências respectivamente, conforme mostrado no gráfico abaixo:

Gráfico 6 - Média de ocorrências com causa natural vs quantidade de ocorrências com causa natural no período de adversidade

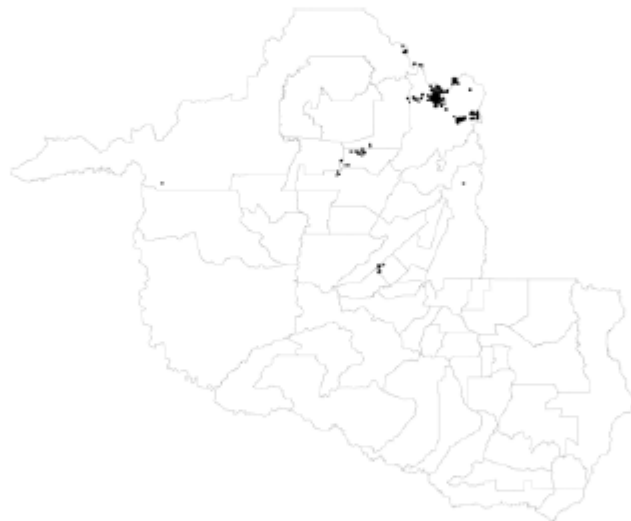
A abrangência do sistema no estado de Rondônia pode ser avaliada pela ocorrência de descargas atmosféricas e ventos fortes. A Figura 2 mostra o mapa de descargas registradas para os dias 09/09, 10/09 e 11/09 indicando grande número de descargas (36.146) em toda a região.

Figura 2 – Mapas de descargas atmosféricas para os dias 09/09, 10/09 e 11/09.
