Relatório de Situação de Emergência

Código Único: EMG_ISE_04_2020

Energisa Minas Gerais (EMG)

RELATÓRIO		
	Assunto: Relatório de Situação de Emergência		Versão: 001
	Empresa: EMG	Área: DEOP	Data: 28/04/2020
Abrangência: Área de Concessão da EMG		Identificação do Documento: EMG_ISE_04_2020

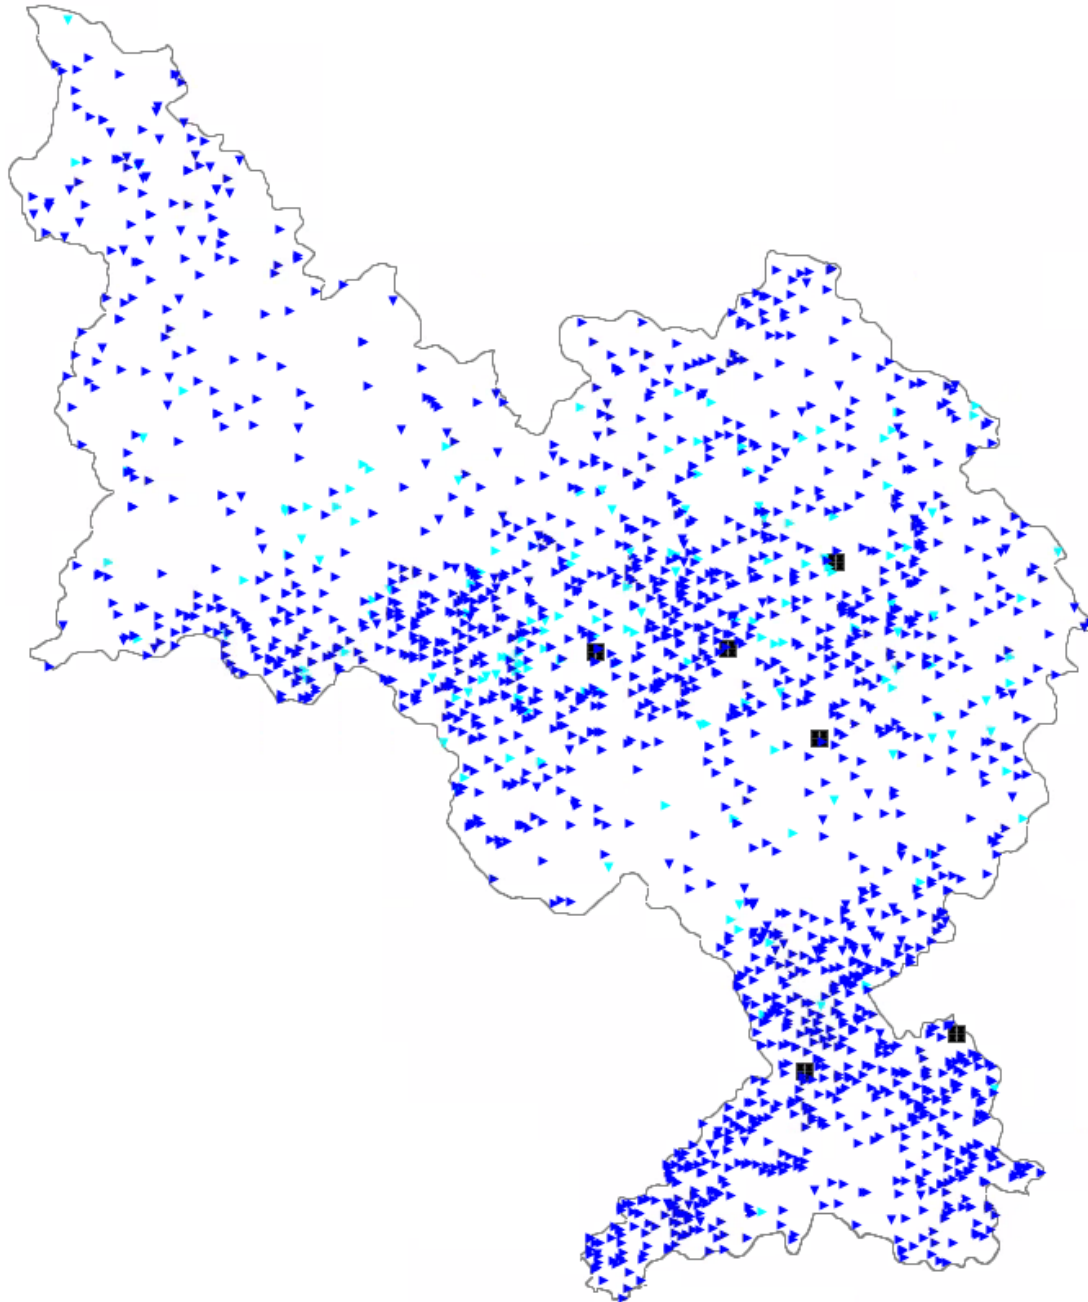
Figura 01 – Descargas Atmosféricas sobre o município de Ubá.

Segundo dados do sistema NetClima do INPE, a atividade elétrica da tempestade teve a incidência de 2.105 descargas registradas no município de Ubá. Na **Figura 01** são apresentadas as descargas atmosféricas nuvem-solo e nuvem-nuvem nos dias 07/04/2020 e 08/04/2020.

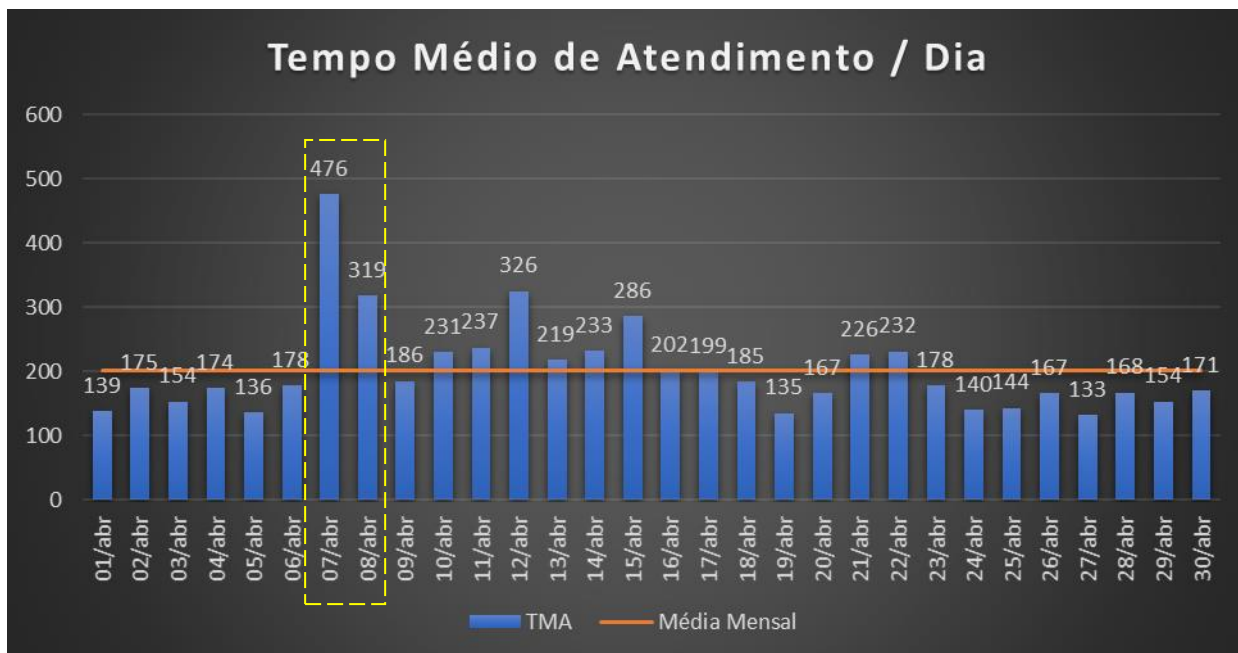
Figura 03 – Tempo Médio dos Atendimentos Emergenciais por dia.

Na **Figura 03** pode-se observar elevação do Tempo Médio de Atendimento (TMA) do dia 07/04/2020 e 08/04/2020 e na **Figura 04** verifica-se que neste período o Tempo Médio de Atendimento foi **93% maior que a média de todo o mês de Abril de 2020**.

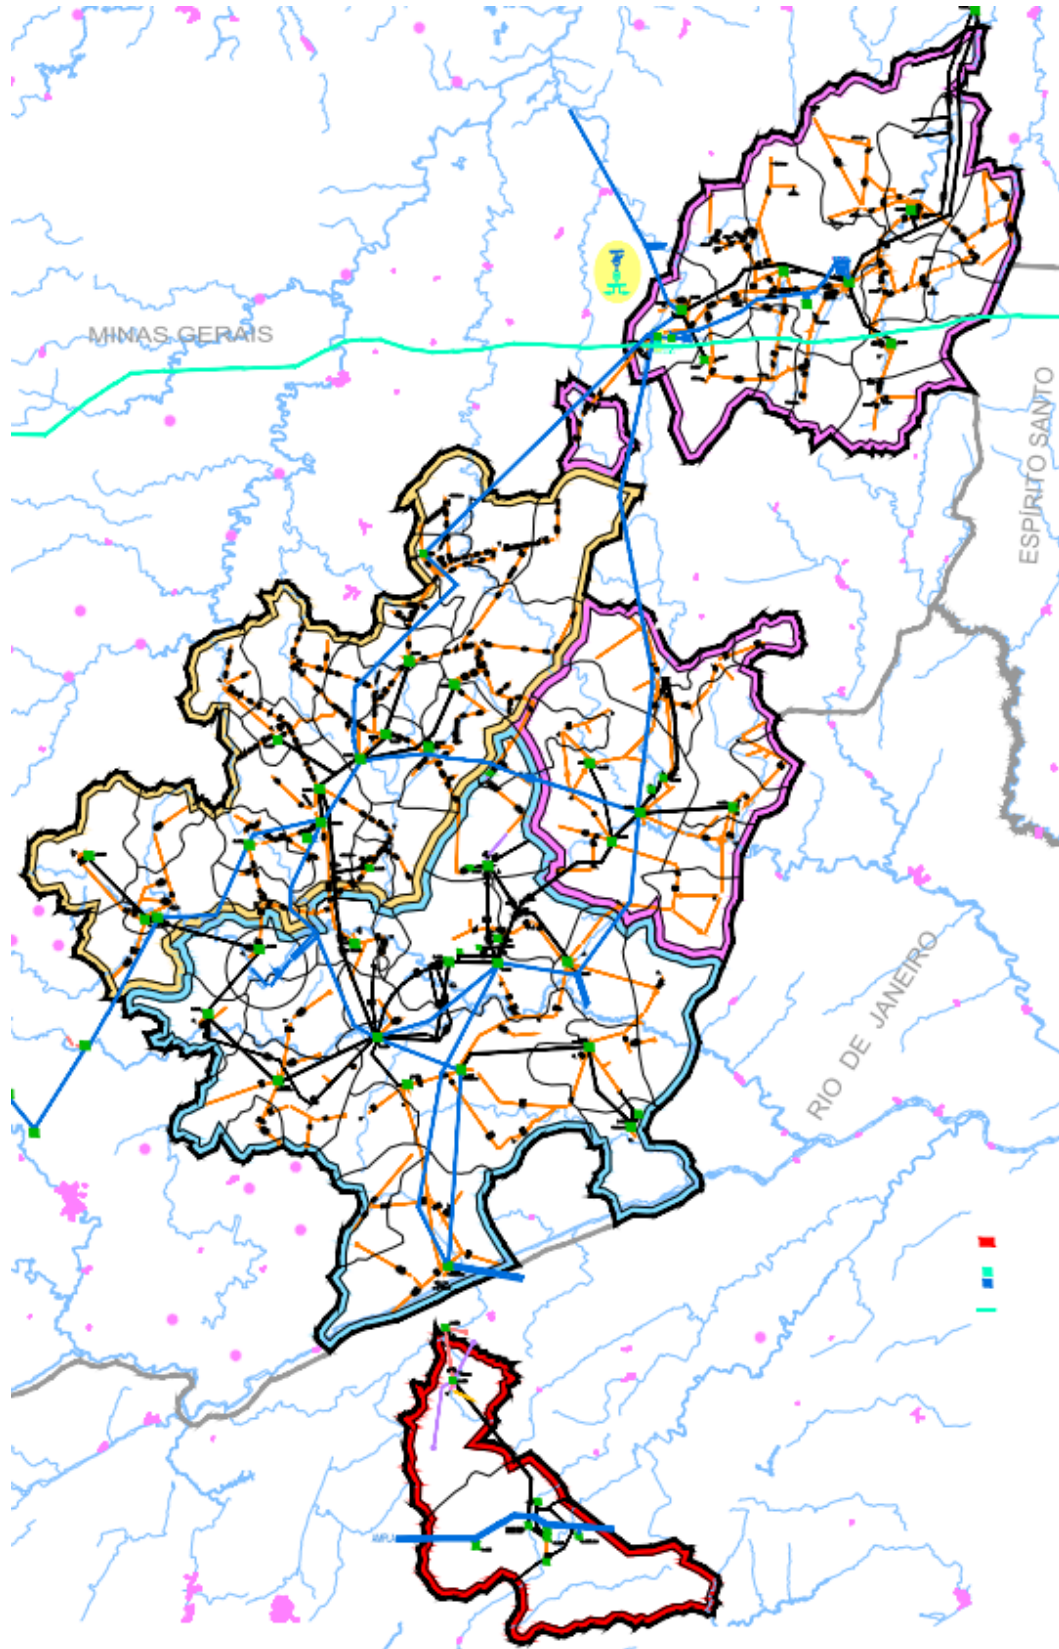
ANEXO III - MAPA GEOELÉTRICO

Na **Tabela 02** são apresentas as subestações atingidas pelo evento. O mapa geométrico da área afetada encontra-se no **Anexo III**.
