Relatório Situação de Emergência
Dezembro/2022

Energisa Sul-Sudeste ISE 1-122022

No dia 31/12/2022 registrou-se eventos climáticos severos no município de Bueno Brandão-MG na área de concessão da Energisa Sul-Sudeste (ESS).

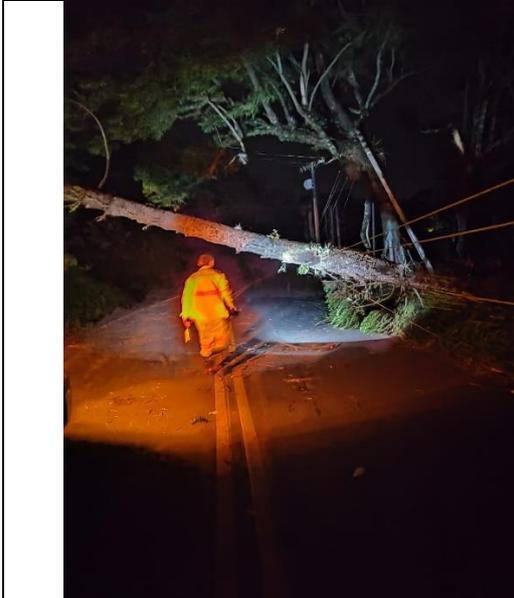
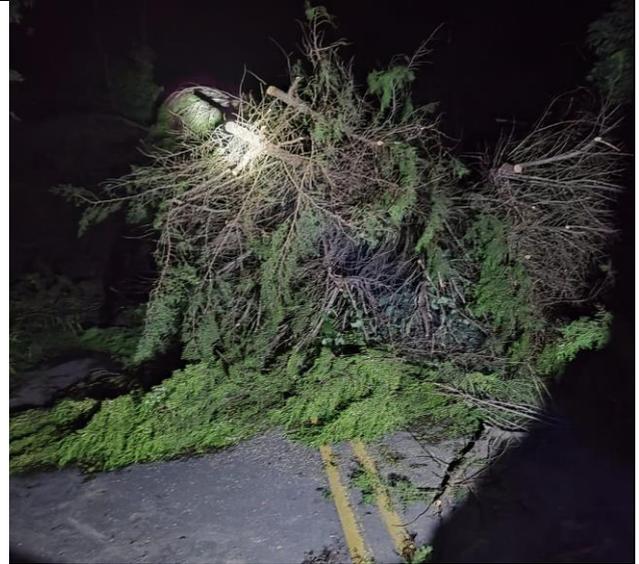
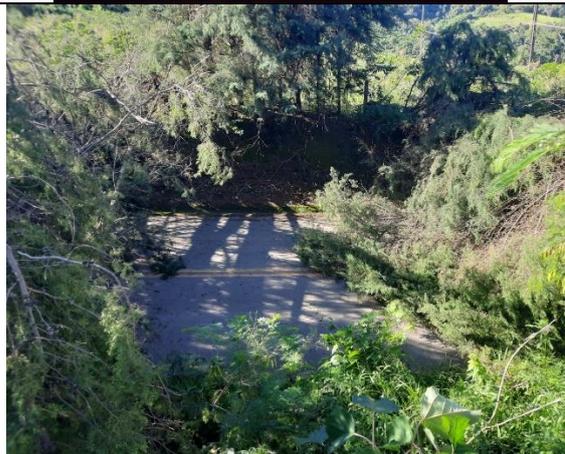
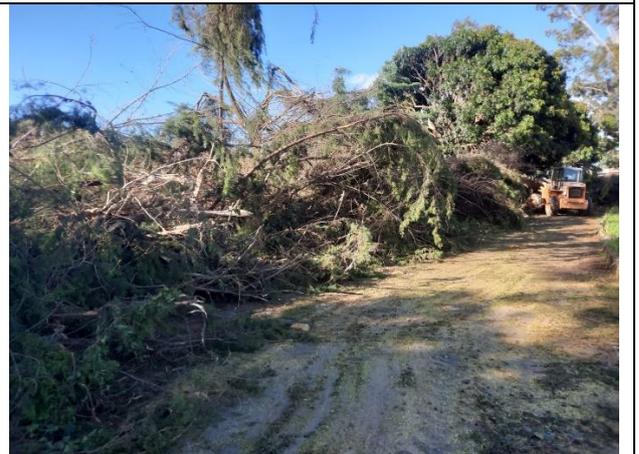
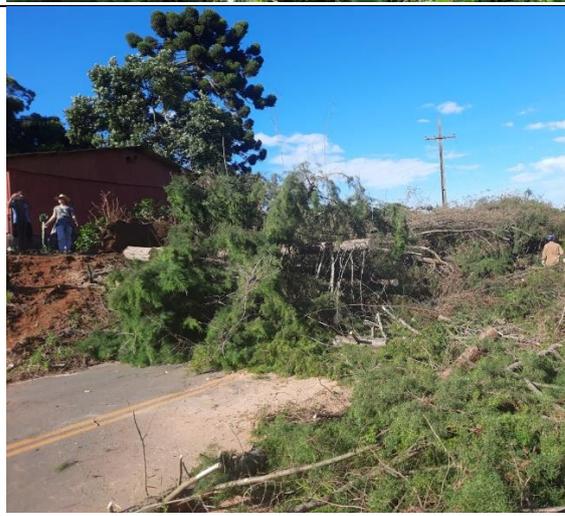
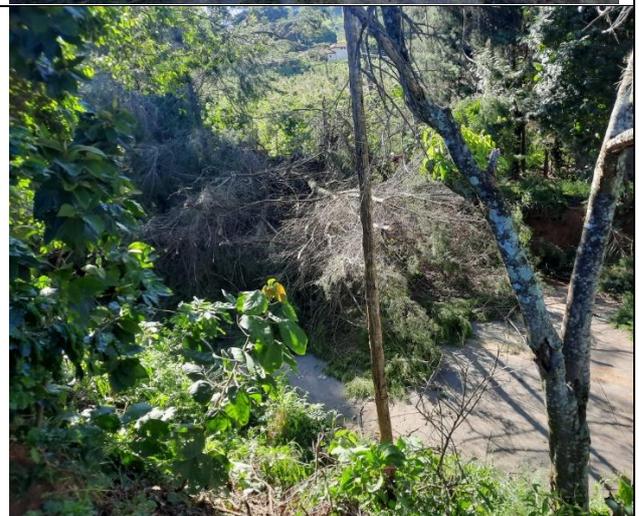
4. EVIDÊNCIAS

- Reparo de 2 pontos de cabos partidos (MT);
- Substituição/aprumo de 2 postes;
- Retirada/poda de galhos de árvores da rede em diversos pontos;

Fonte: Imagens coletadas pela distribuidora no dia 31/12/22 e 01/01/23

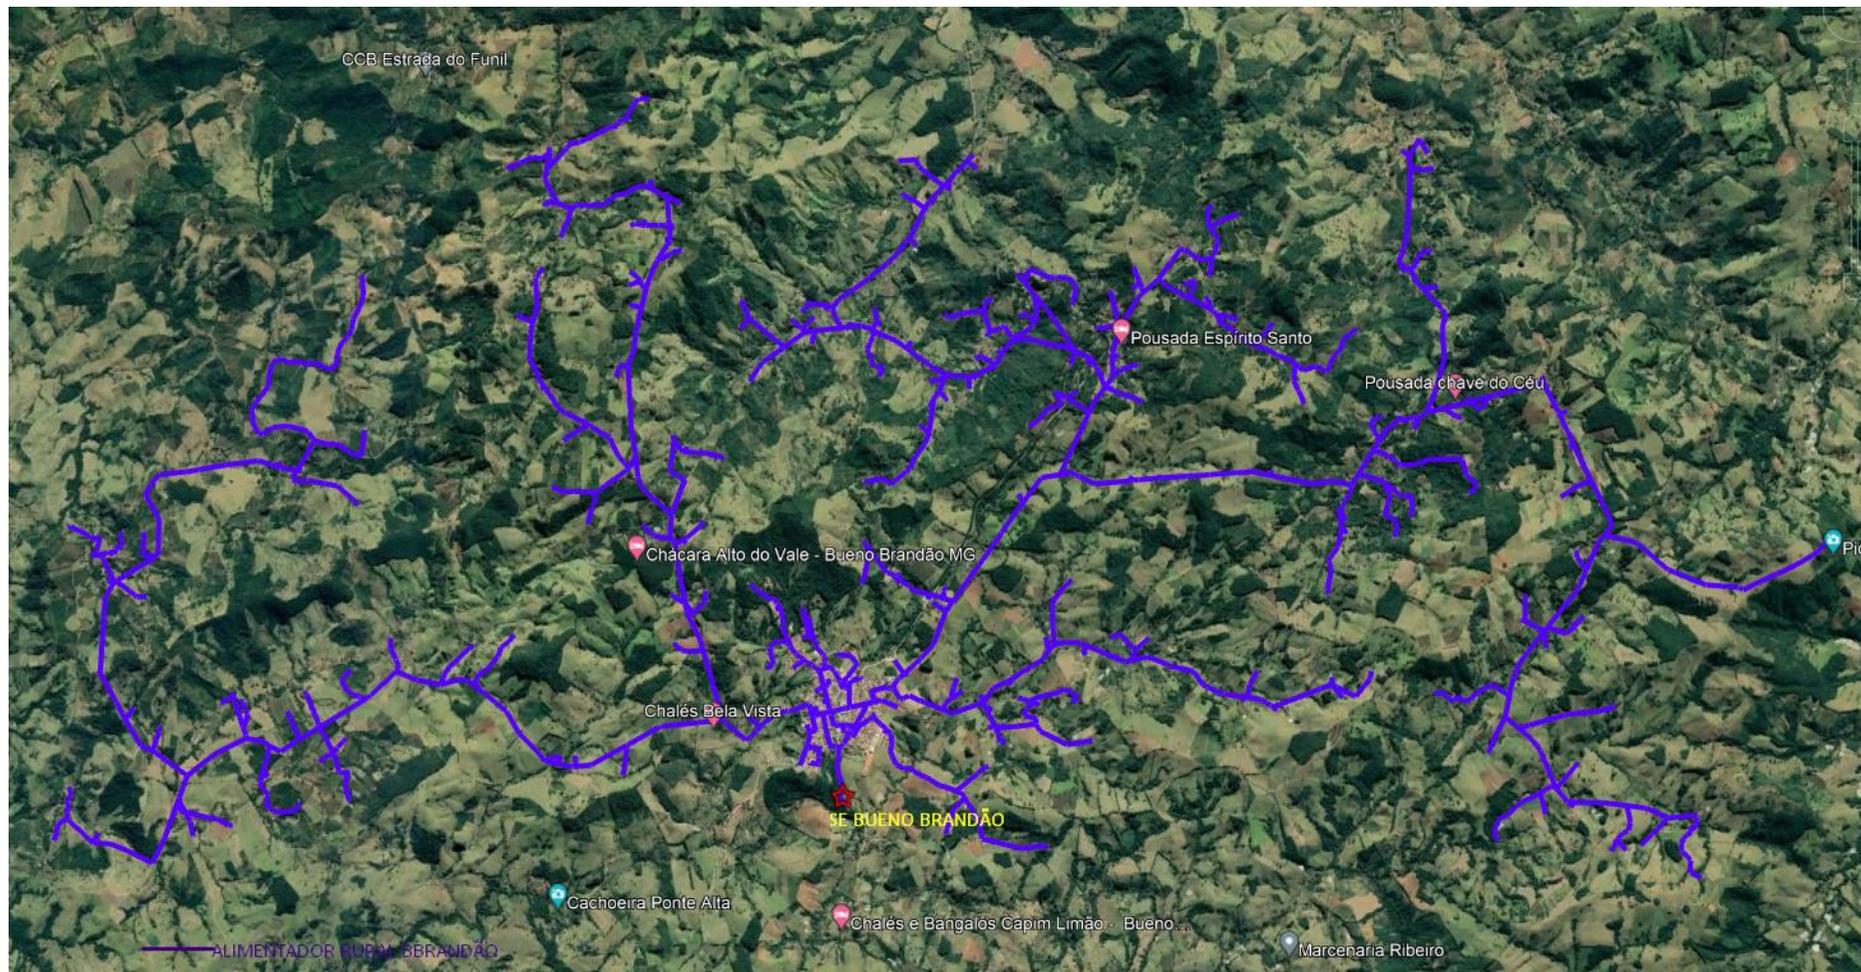
8. ANEXO III – DIAGRAMA UNIFILAR DAS ÁREAS AFETADAS

Os diagramas unifilares das áreas são apresentados no Anexo III deste documento.
