Relatório de Situação de Emergência

Código Único: EMG_ISE_01_2022

Energisa Minas Gerais (EMG)

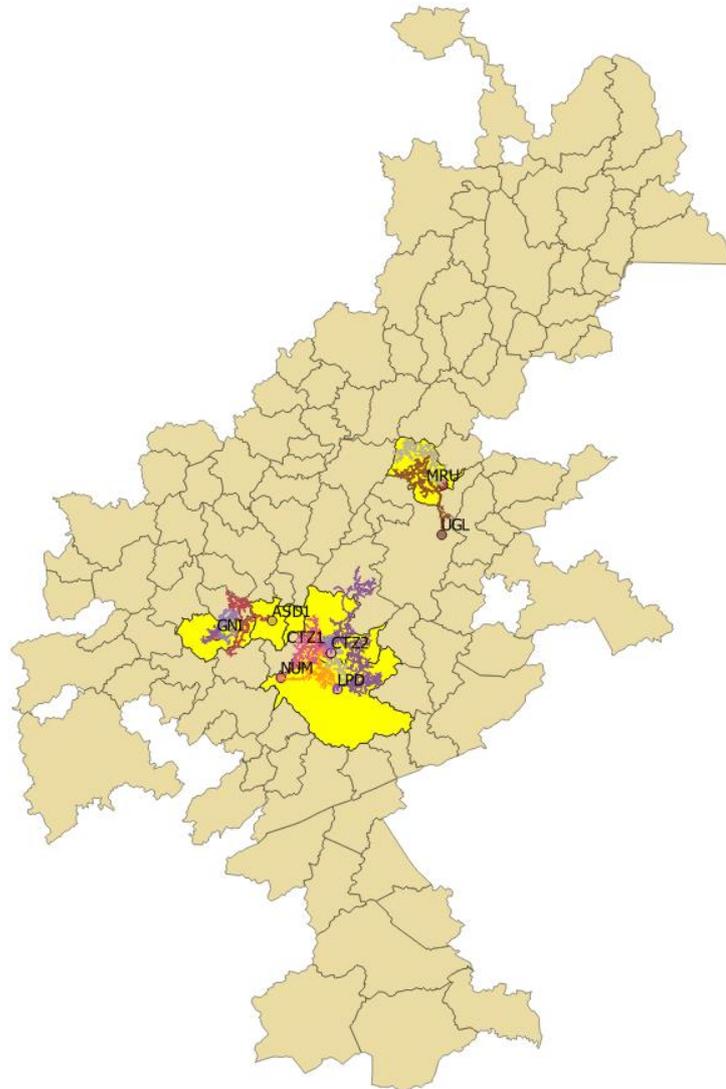
Figura 01 – Mapa geoeletrico da área de concessão da EMG. Em destaque estão às áreas afetadas pelo evento climático.

Na **Tabela 02** são apresentas as subestações e alimentadores elétricos atingidos pelo evento. E em seguida, nas **imagens 1 e 3**, encontram-se o mapa geoeletrico da concessão e o diagrama da malha de alta tensão, respectivamente, ambos destacando as áreas afetadas.

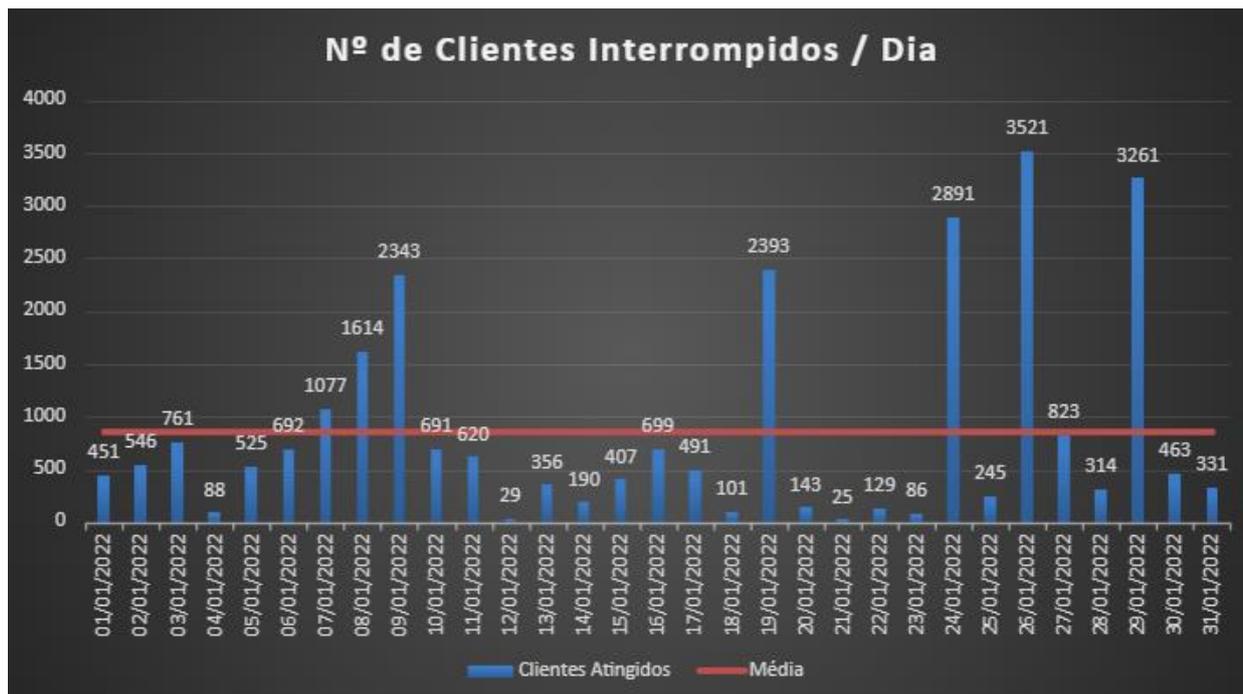
Figura 04 – Número de clientes interrompidos por dia nas localidades onde houve foram emitidos decretos.

No período do evento, podemos identificar a elevação de clientes interrompidos, com destaque para o dia 09/01/2022 quando houveram 2.343 clientes interrompidos em decorrência deste fenômeno.

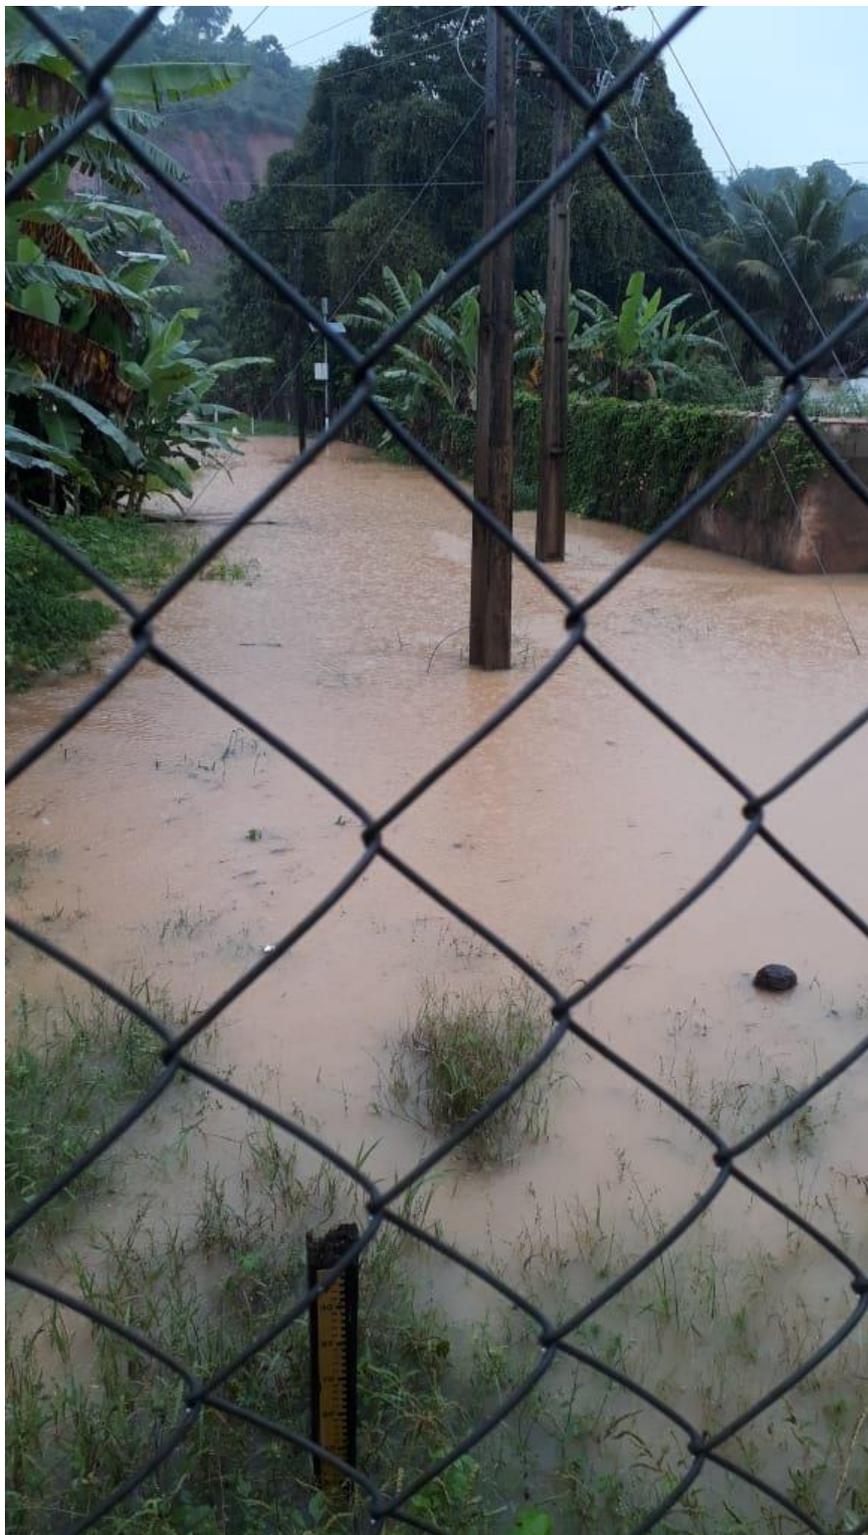
Fonte: Imagem capturada por colaboradores durante o evento.

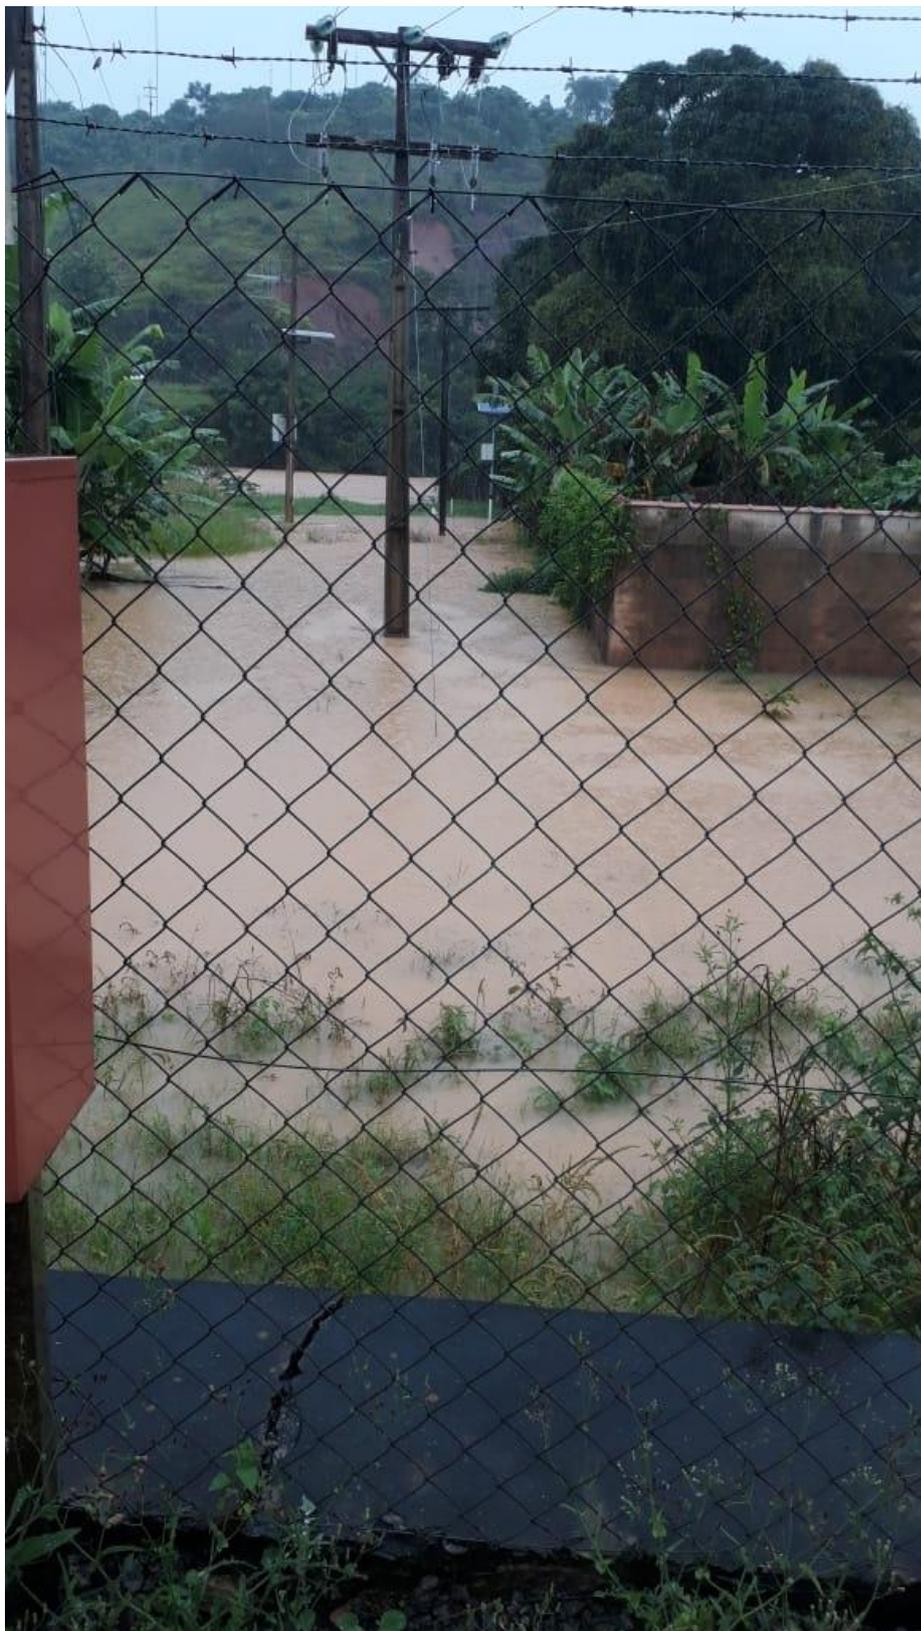
Fonte: Imagem capturada por colaboradores durante o evento.

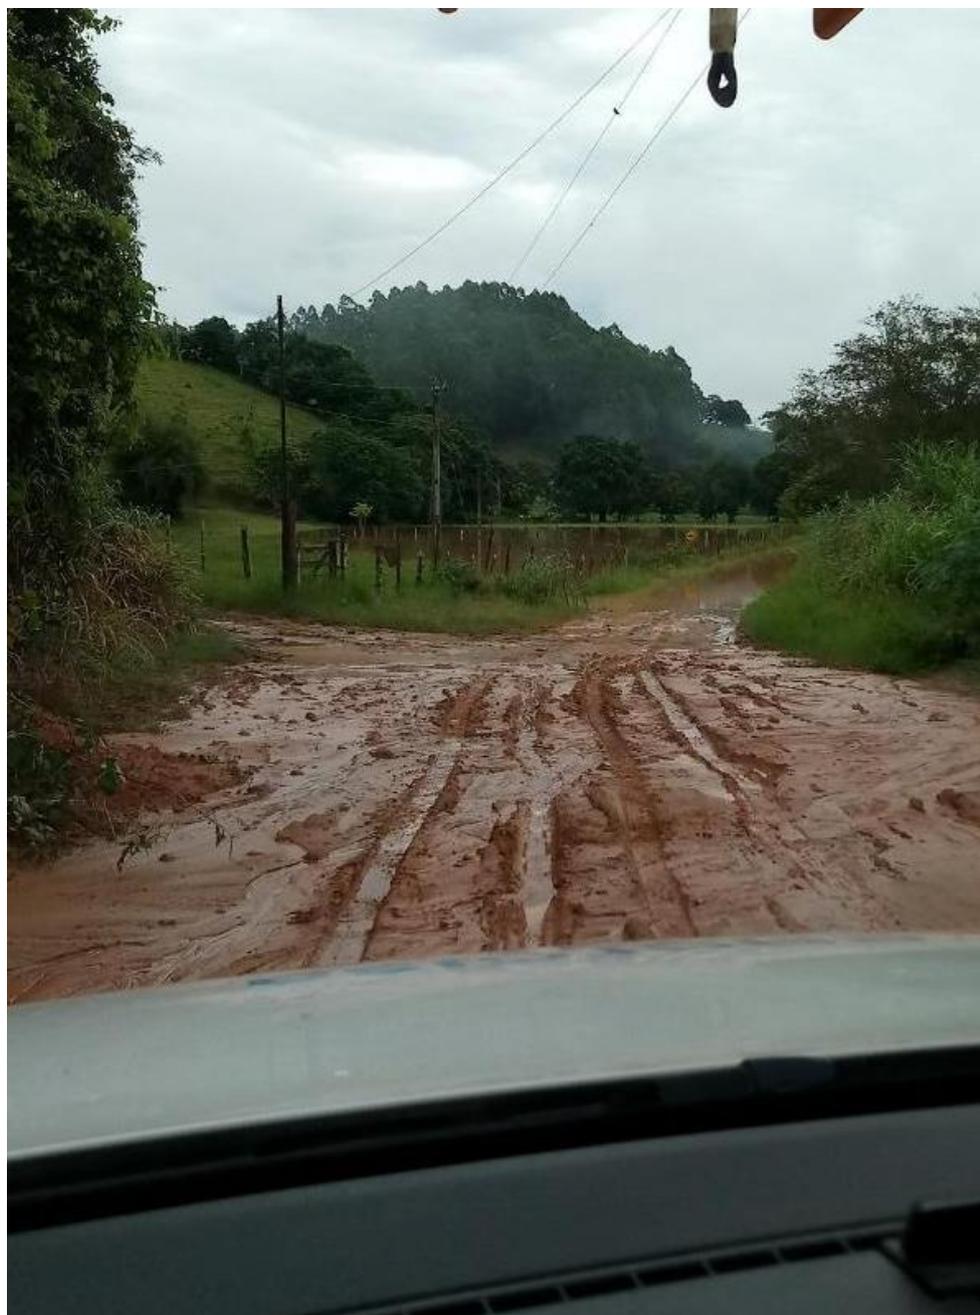
Fonte: Imagem capturada por equipe de colaboradores durante atendimento de falta de energia dia 11/01/2022.

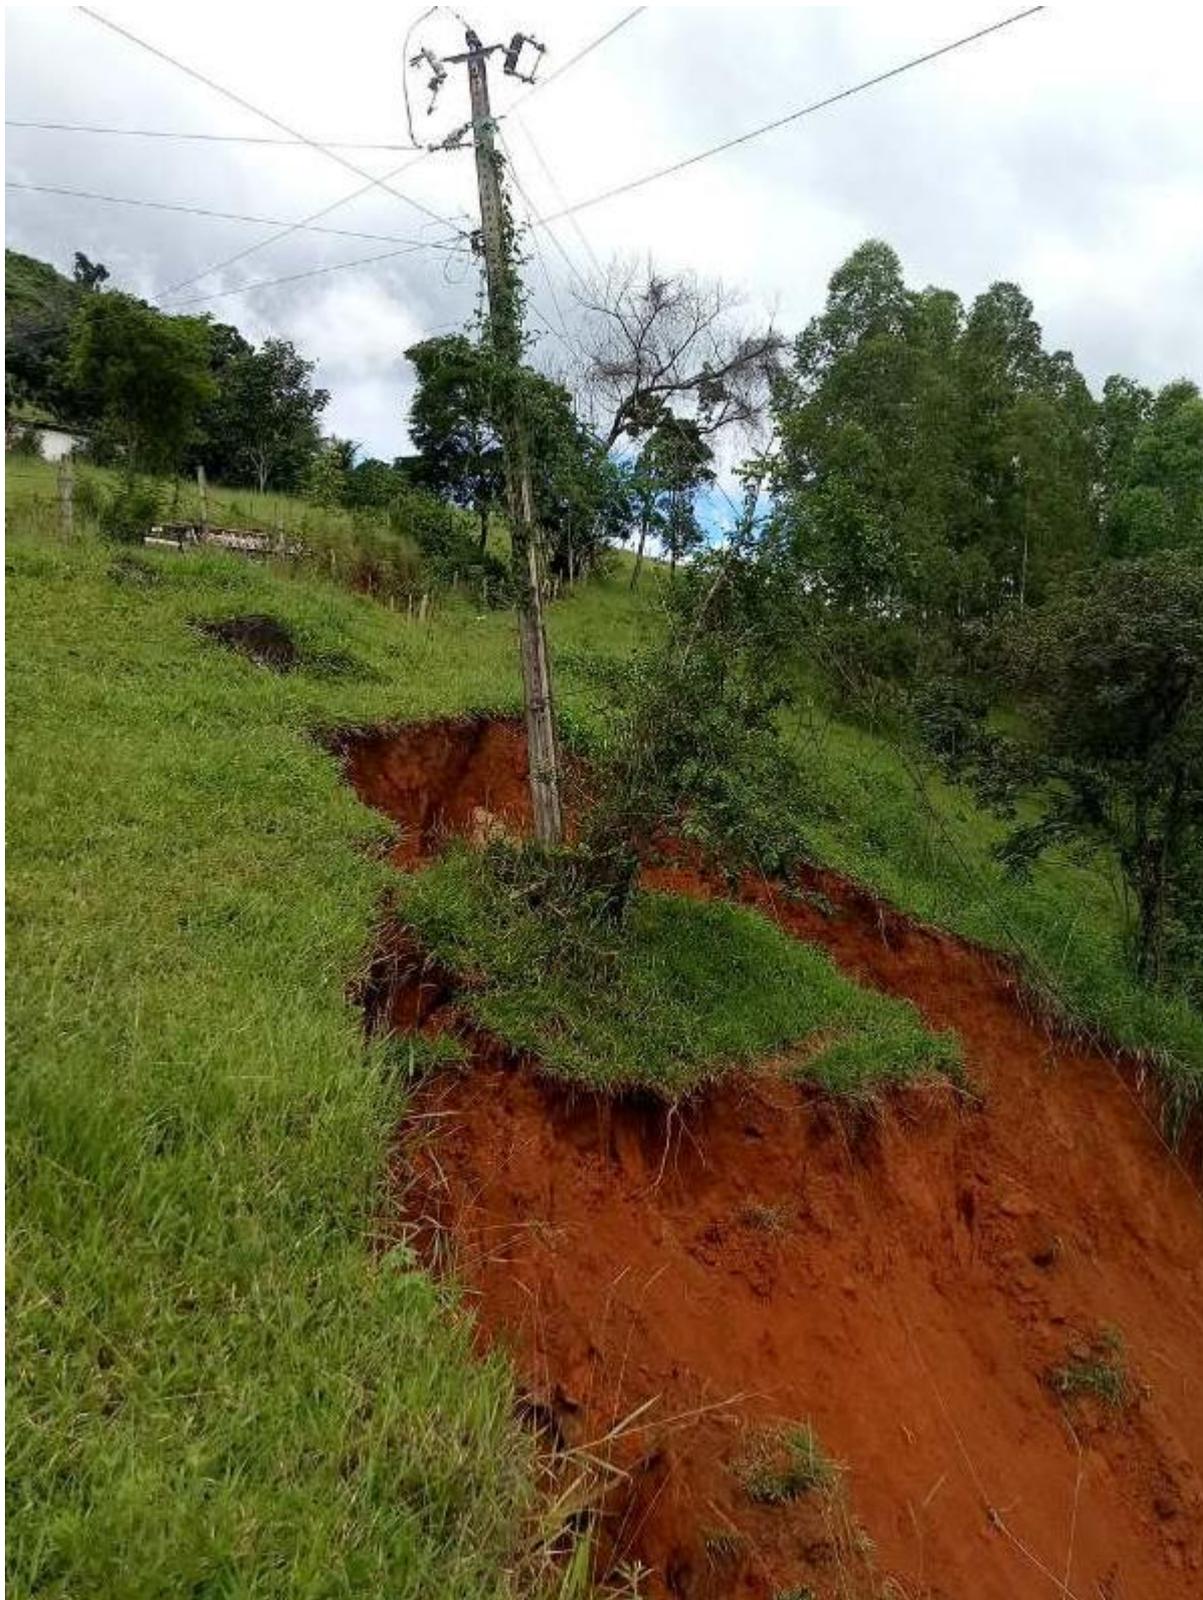
Fonte: Imagem capturada por equipe de colaboradores durante atendimento de falta de energia dia 11/01/2022.

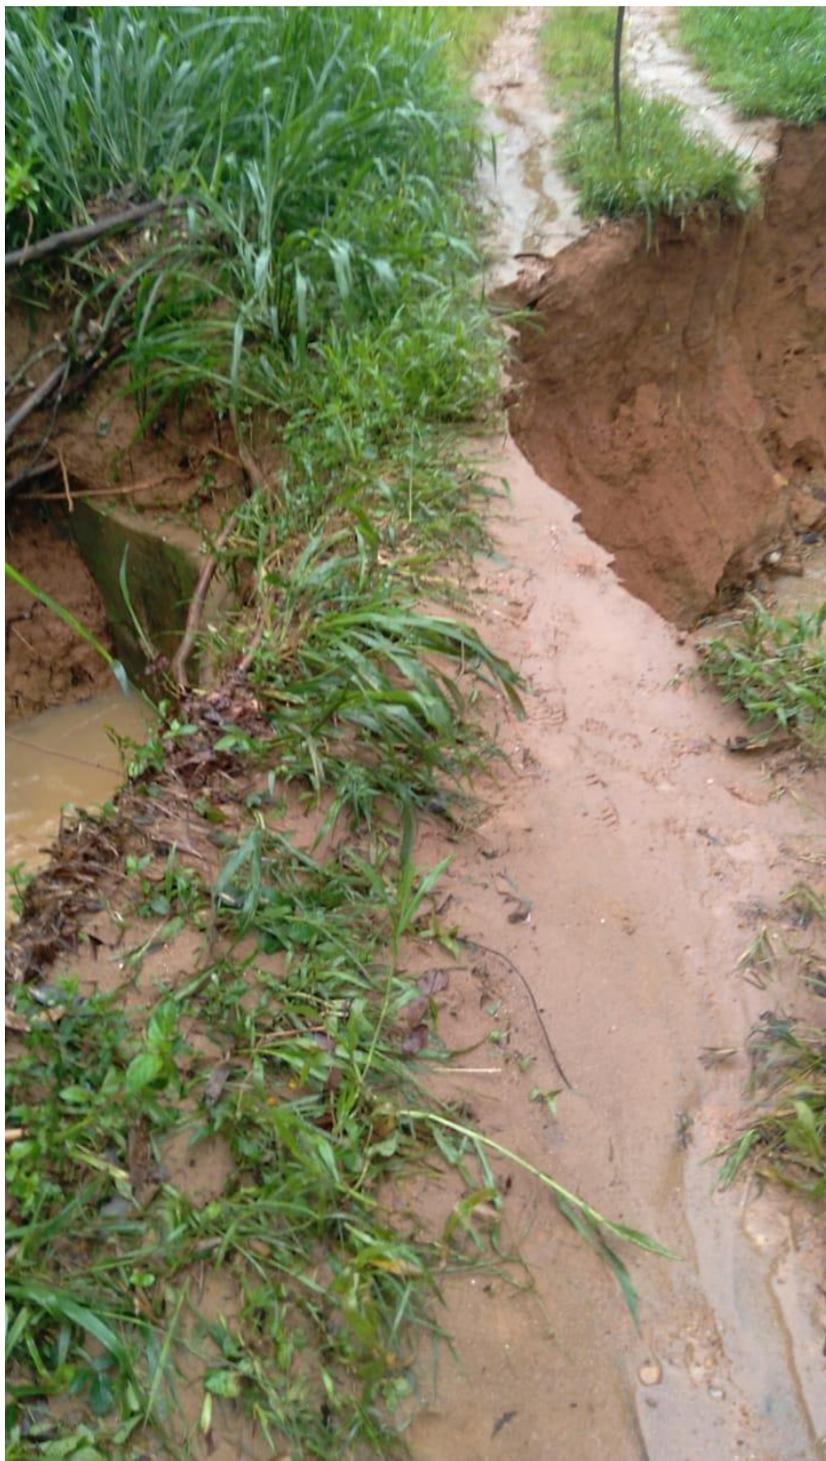
Fonte: Imagem capturada por colaboradores durante o evento.
