Relatório de Situação de Emergência

Código Único: EMG_ISE_03_2022

Energisa Minas Gerais (EMG)

Data: 30/01/2023

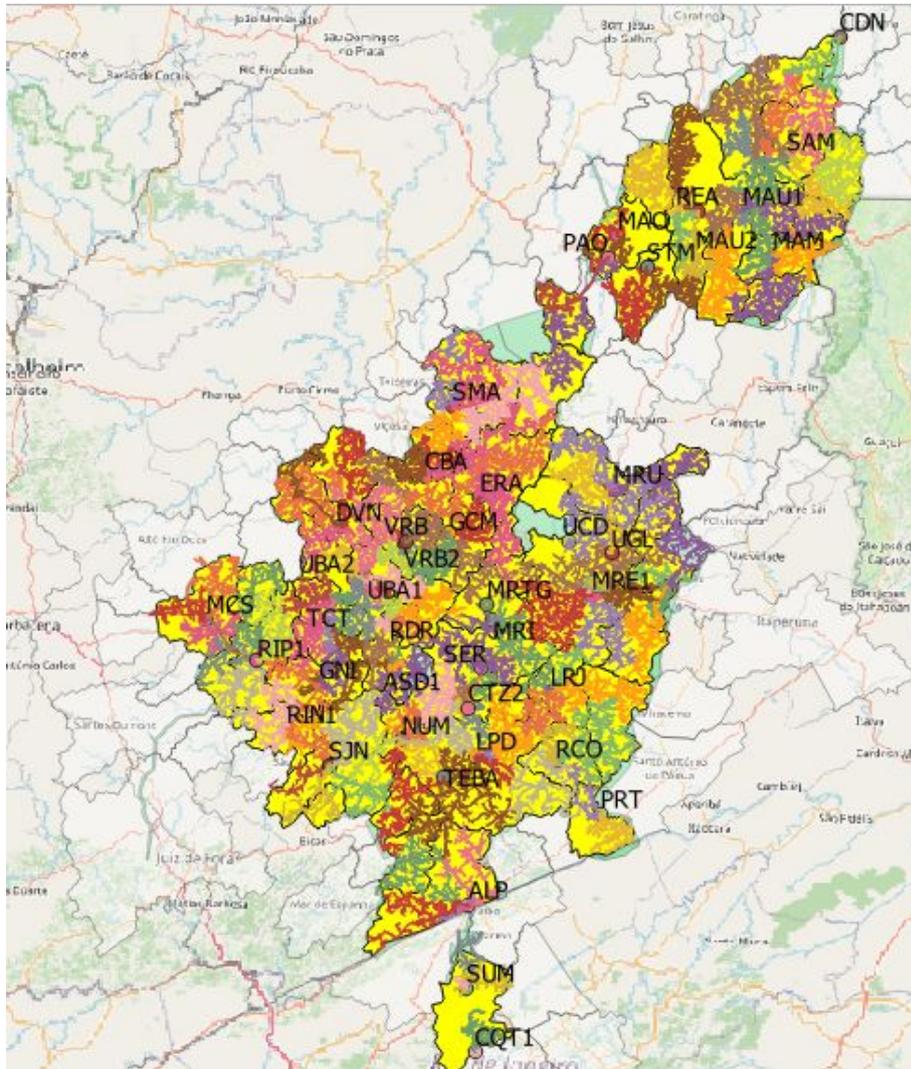
Figura 01 – Mapa geolétrico da área de concessão da EMG. Em destaque estão às áreas afetadas pelo evento climático.

Na **Tabela 03** são apresentas as subestações e alimentadores elétricos atingidos pelo evento. E em seguida, nas **imagens 1 e 2**, encontram-se o mapa geolétrico da concessão e o diagrama da malha de alta tensão, respectivamente, ambos destacando as áreas afetadas.

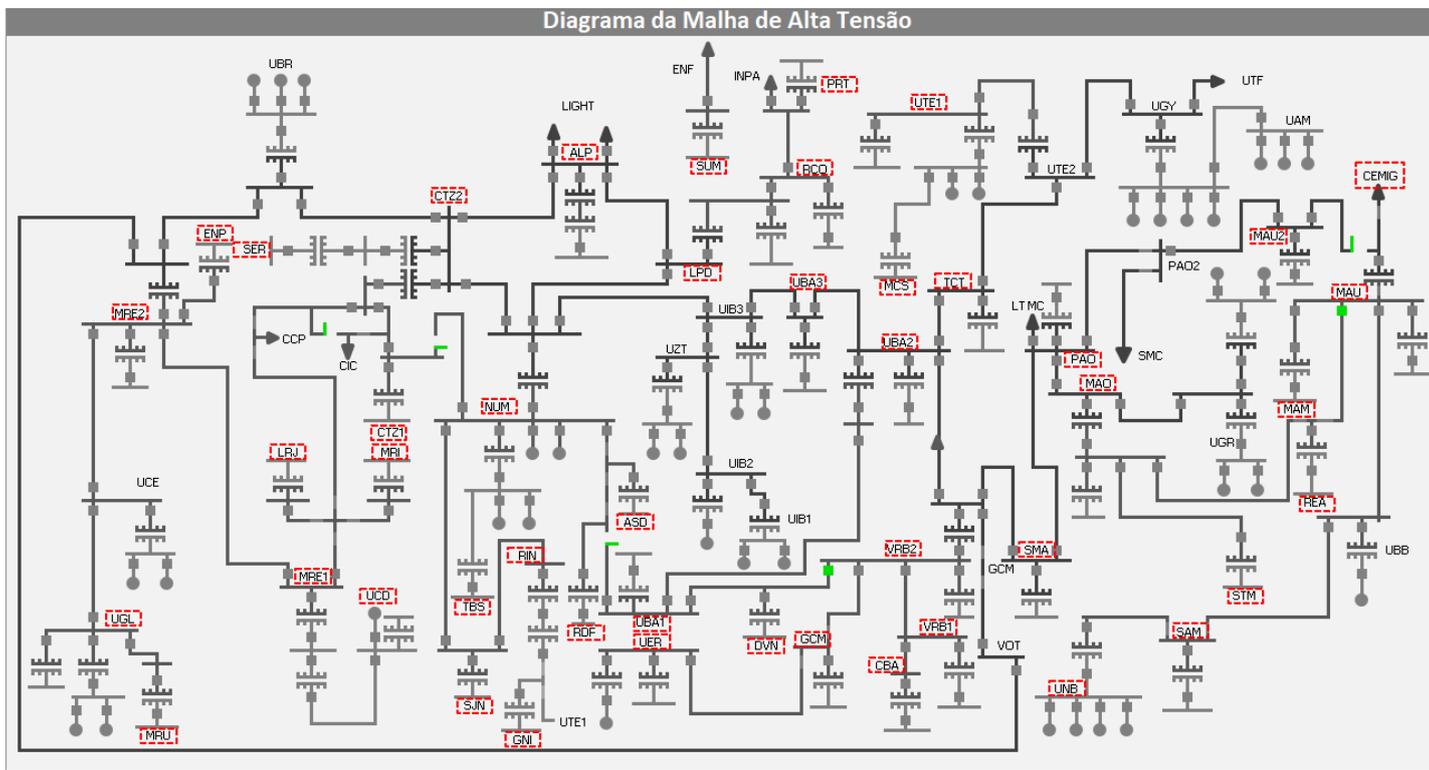
Figura 02 – Diagrama da malha de alta tensão do sistema de distribuição da Energisa Minas Gerais. Em destaque vermelho encontra-se às subestações atingidas pelo evento climático.

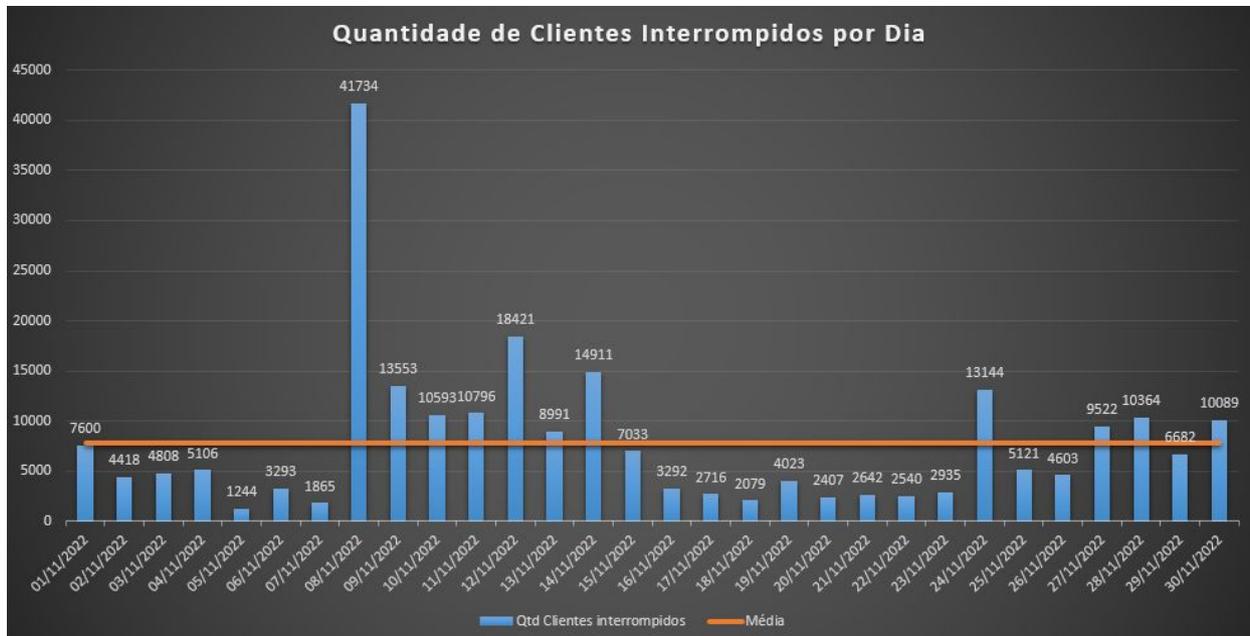
Figura 04 – Número de clientes interrompidos por dias nas localidades que foram afetadas pelo evento.

No período do evento, podemos identificar a elevação de clientes interrompidos, com destaque para o dia 08/11/2022 quando houveram 41.734 clientes desenergizados em decorrência deste fenômeno.
