**Relatório Situação de Emergência**  
**Julho/2022**

20220703

No mês de julho de 2022, registrou-se evento climático severo que afetou o município de Ivinehema em Mato Grosso do Sul.

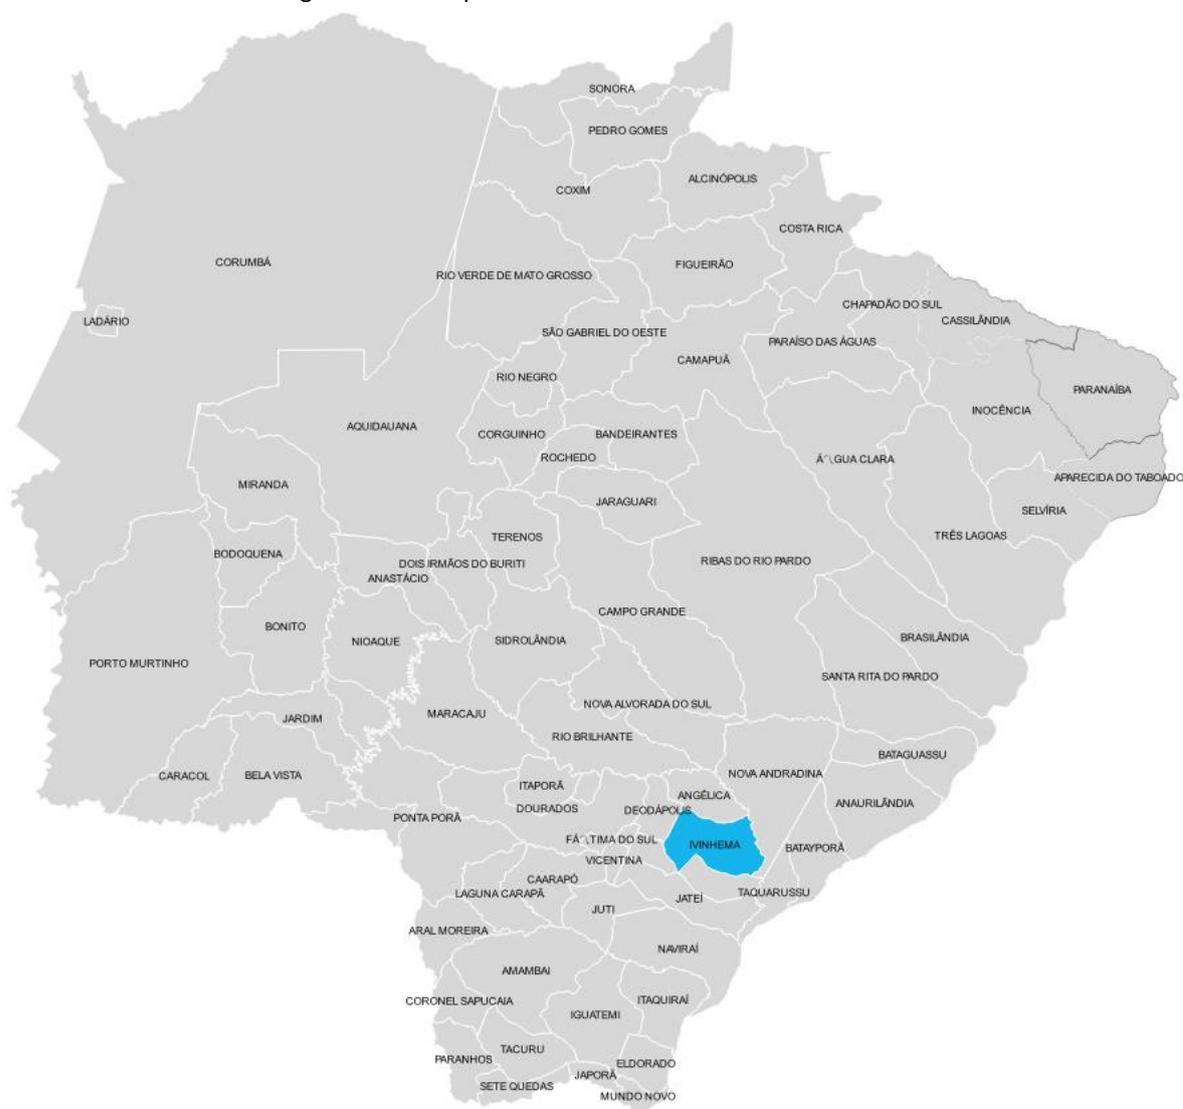
Figura 2 - Municípios com as áreas afetadas em azul.

A Figura 2 ilustra, em azul, as áreas afetadas por situação de emergência.

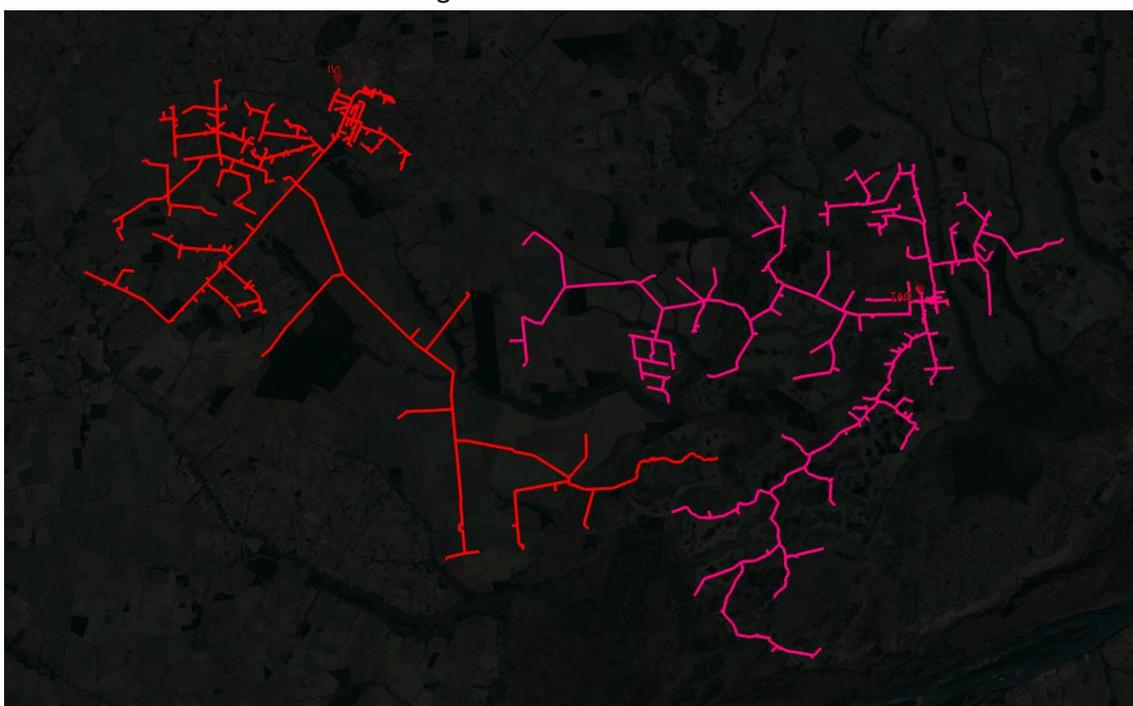
Figura 3 - Alimentadores afetados.

E na Figura 3, é possível ver a configuração física desses alimentadores.

Legenda: TAQ01 em rosa e IVI01 em vermelho.

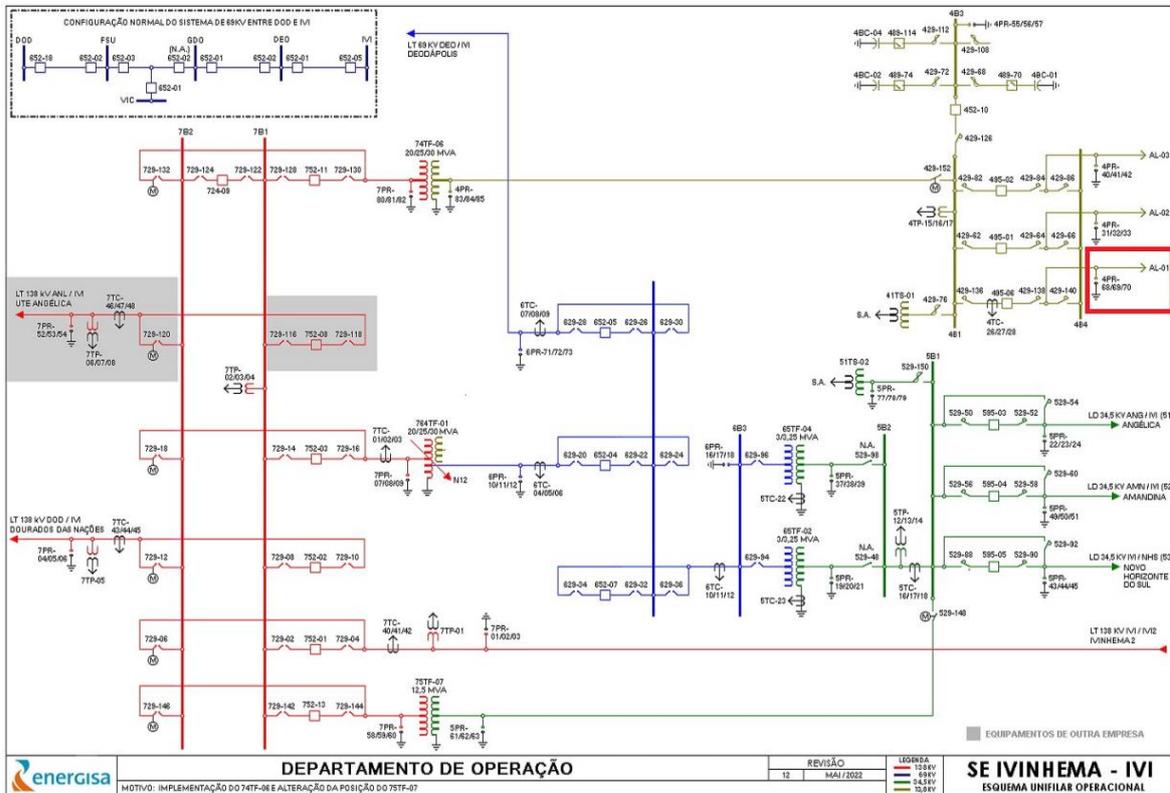
Figura 4 - Alimentadores afetados circulos em vermelho (SE IVI).

Nas Figura 4 e 5, apresentam-se os diagramas unifilares das subestações com os alimentadores afetados circulado em vermelho.
