**Relatório Situação de Emergência**  
**Fevereiro/2023**

20230205

Do dia 24 ao dia 28 de fevereiro de 2023, registrou-se no estado um evento climático severo que afetou o município de Bonito no Estado de Mato Grosso do Sul.

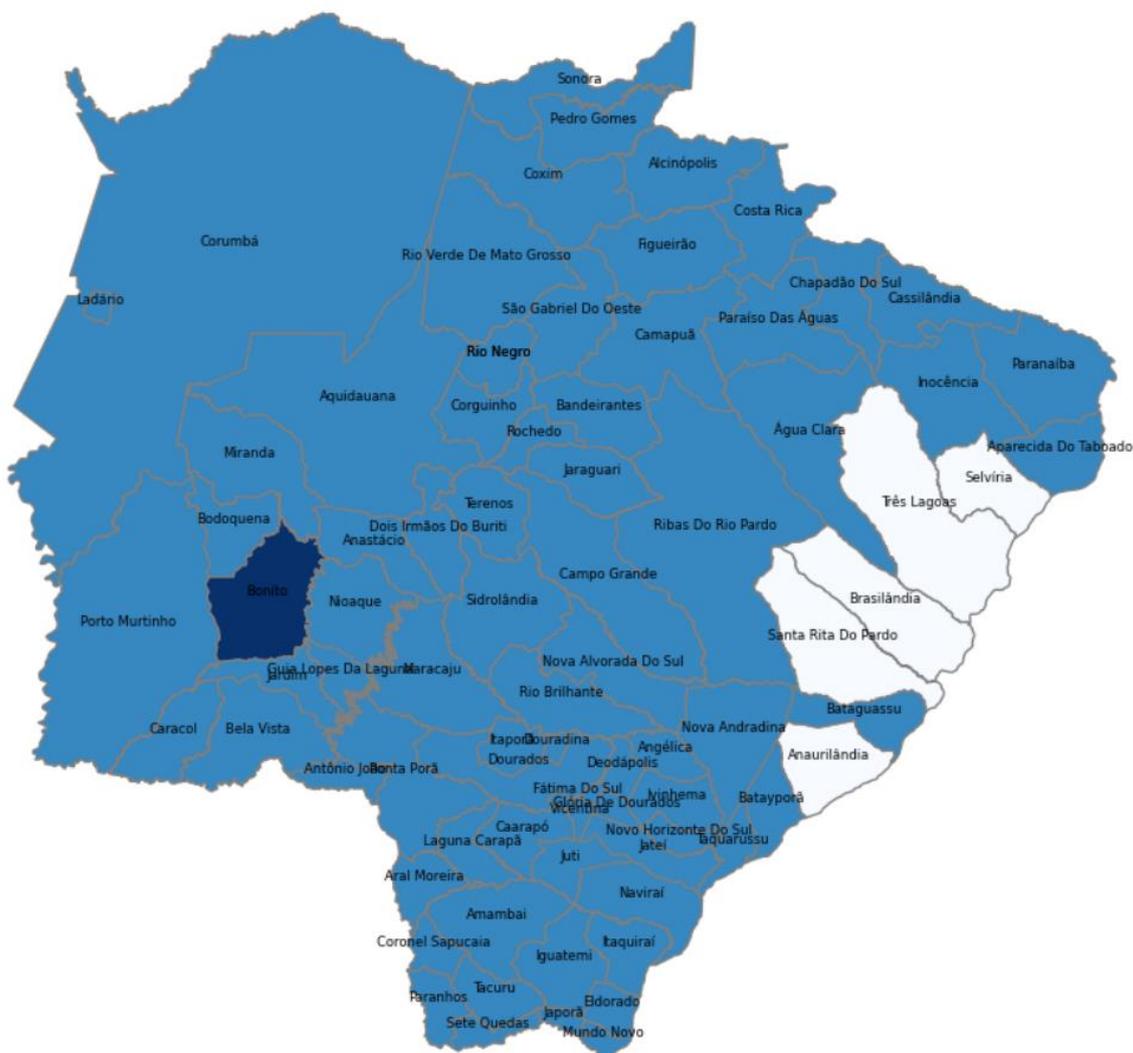
Figura 2 - Municípios com as áreas afetadas em azul escuro.

A Figura 2 ilustra, em azul, as áreas afetadas pelo evento climático.

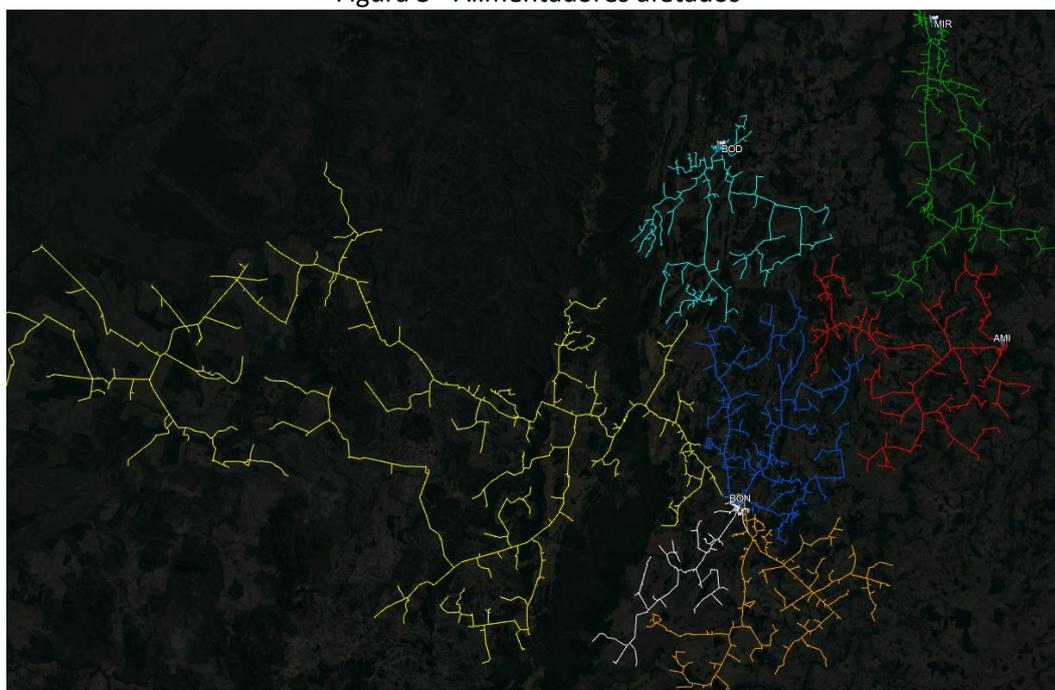
Figura 3 - Alimentadores afetados

E na Figura 3, é possível ver a configuração física desses alimentadores.

Legenda: BON51-Amarelo, BON52-Laranja, BON01-Azul, BON02- Branco, BOD01-Ciano, AMI01-Vermelho, MIR02-Verde

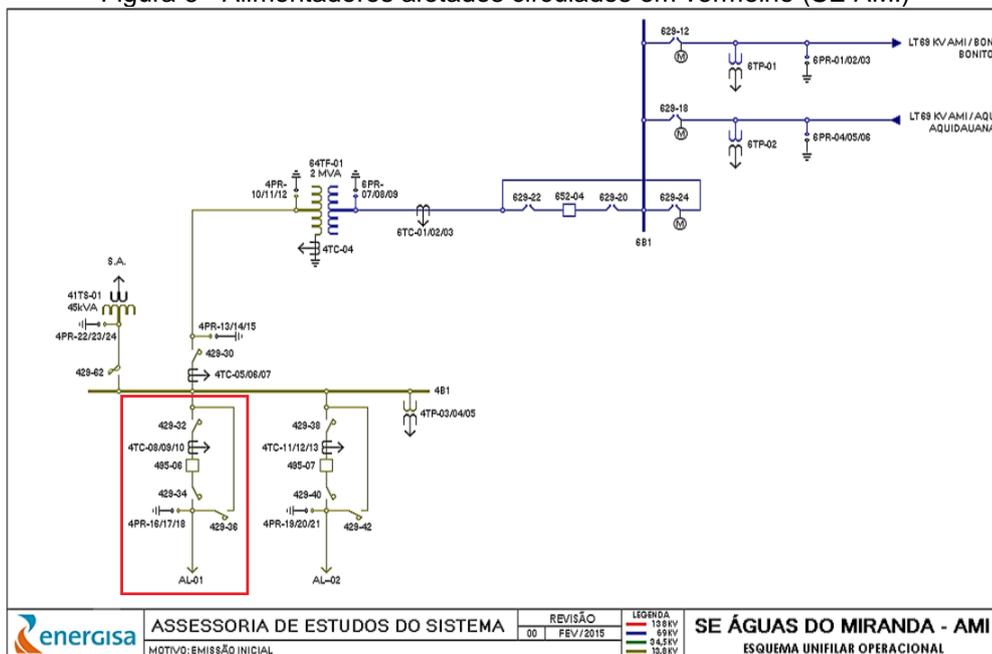
Figura 6 - Alimentadores afetados circulos em vermelho (SE AMI)

Na Figura 6, apresenta-se o diagrama unifilar da subestação AMI com os alimentadores afetados circulos em vermelho.

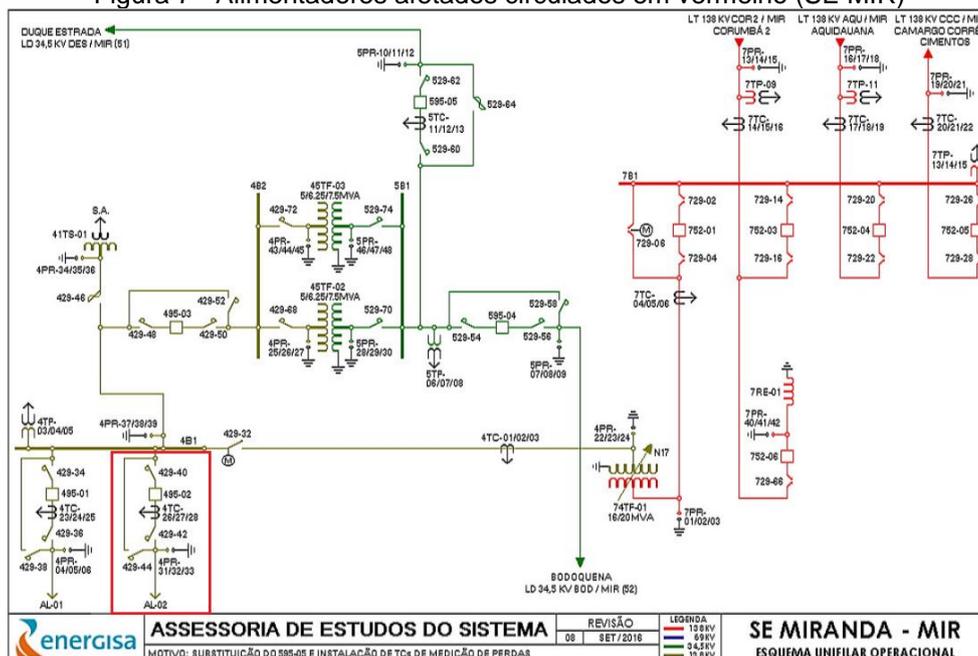
Figura 7 - Alimentadores afetados circulos em vermelho (SE MIR)

Na Figura 7, apresenta-se o diagrama unifilar da subestação MIR com os alimentadores afetados circulos em vermelho.

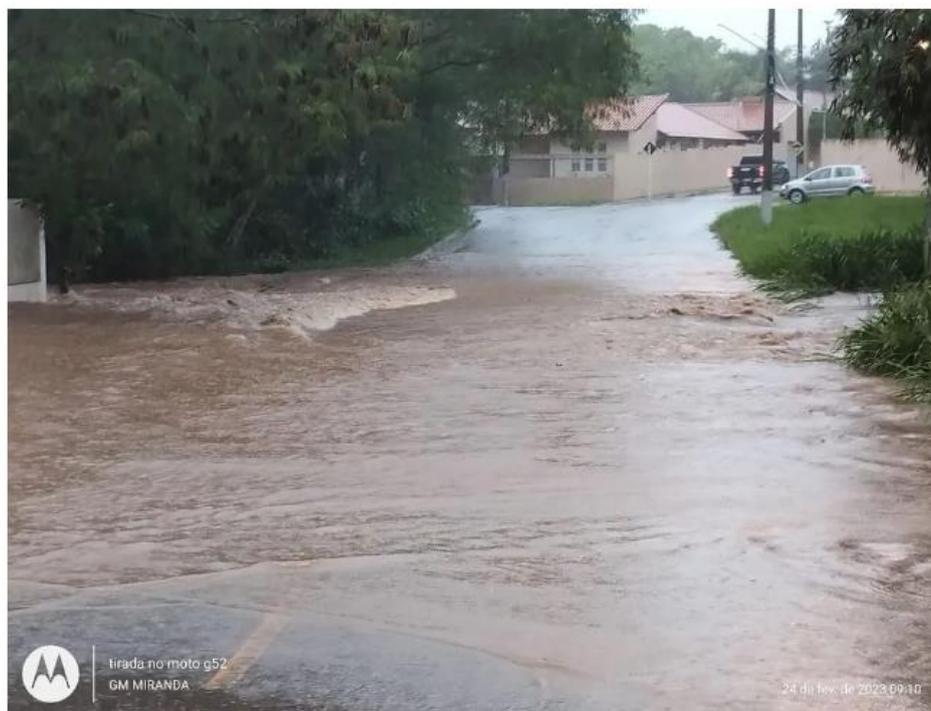
Chuva intensa inundou alguns pontos de Bonito — Foto: Prefeitura de Bonito/Divulgação

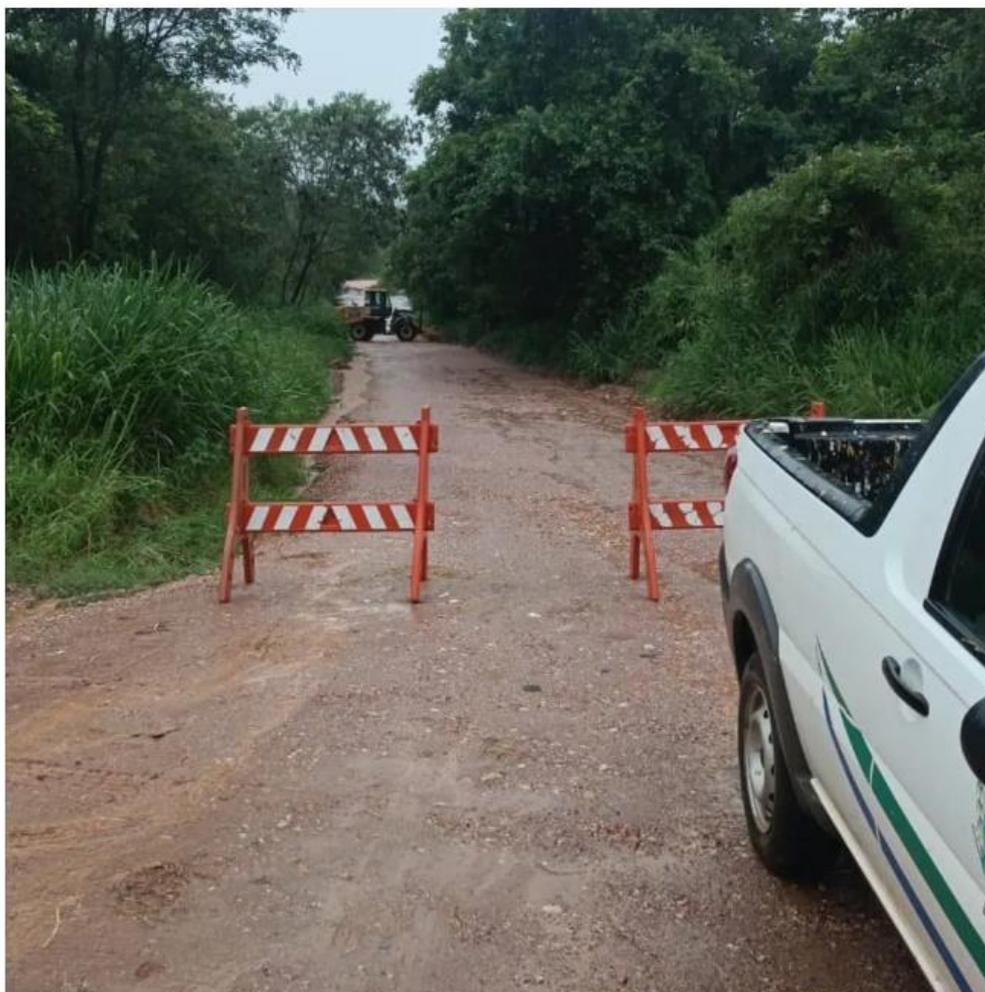
Durante toda a manhã choveu cerca de 71,4mm em Bonito — Foto: Prefeitura de Bonito/Divulgação
