# **Relatório de Situação de Emergência**

**Código Único: EMR\_ISE\_01\_2025**

**Energisa Minas Rio (EMR)**

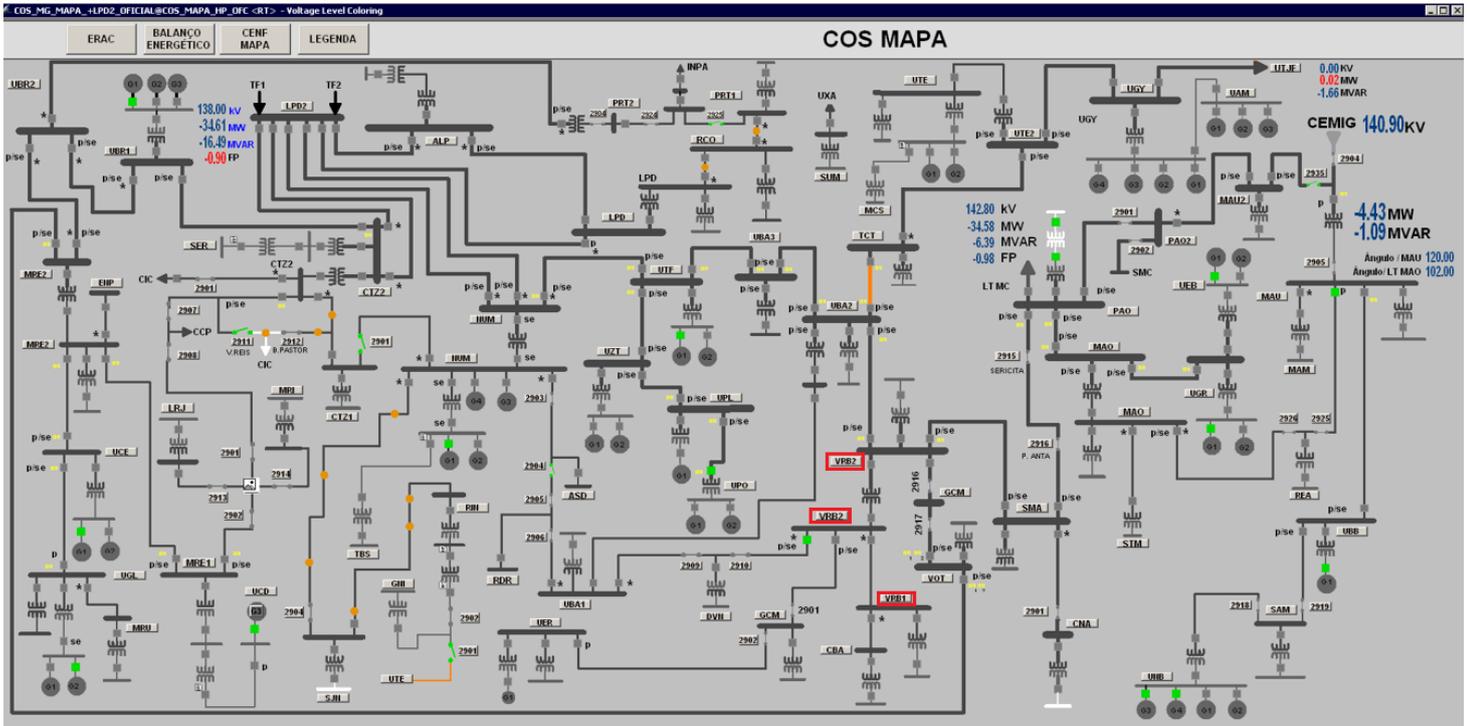
**Figura 07** – Diagrama da malha de alta tensão do sistema de distribuição da Energisa Minas Rio, destacando as subestações afetadas.

SUBESTAÇÃO	ALIMENTADOR
SED VRB - Subestação Elétrica de Distribuição N°1 de Visconde Rio Branco	VRB 001
	VRB 002
	VRB 003
	VRB 004
	VRB SAG
SED VRB2 - Subestação Elétrica de Distribuição N°2 de Visconde Rio Branco	VRB2 005
	VRB2 006
	VRB2 007
	VRB2 SNM

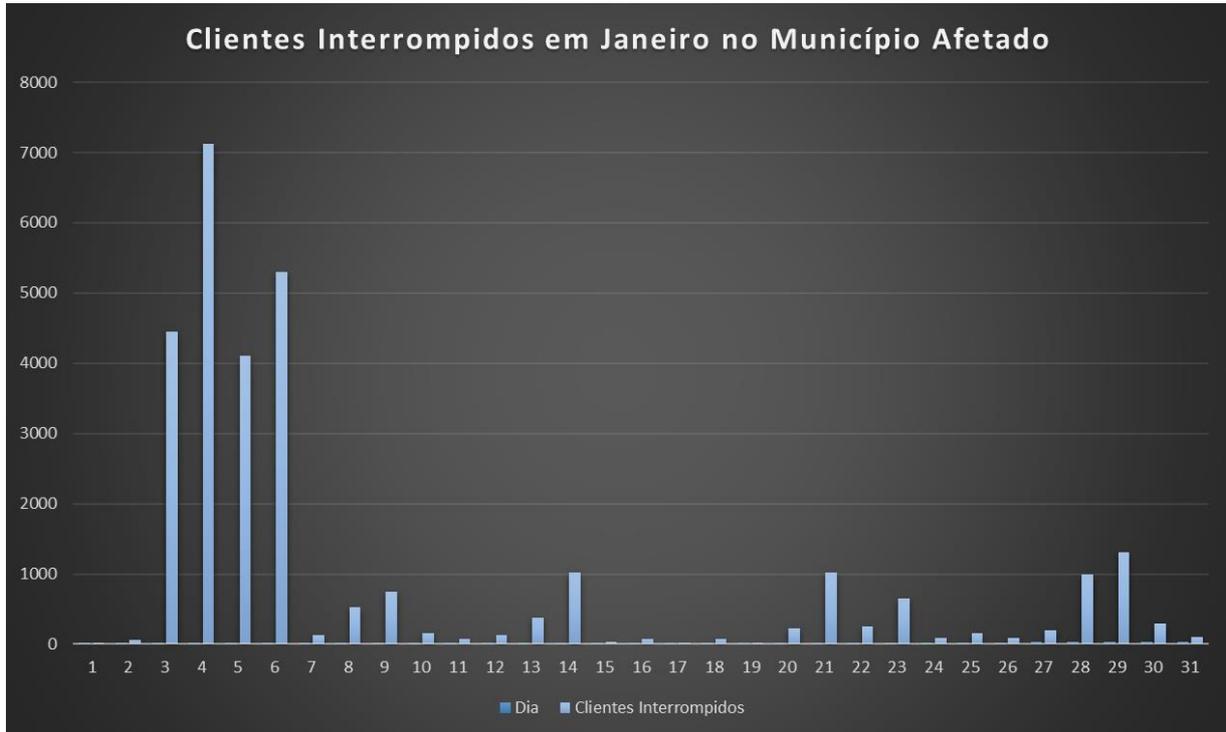
**Figura 08** – Número de clientes interrompidos por dia no município de Visconde do Rio Branco, durante todo o mês de janeiro.

No período do evento, podemos identificar a elevação de clientes interrompidos, com destaque para o dia 05/01/2025, onde foi a maior concentração de descargas atmosféricas na localidade e maior quantidade de clientes interrompidos.

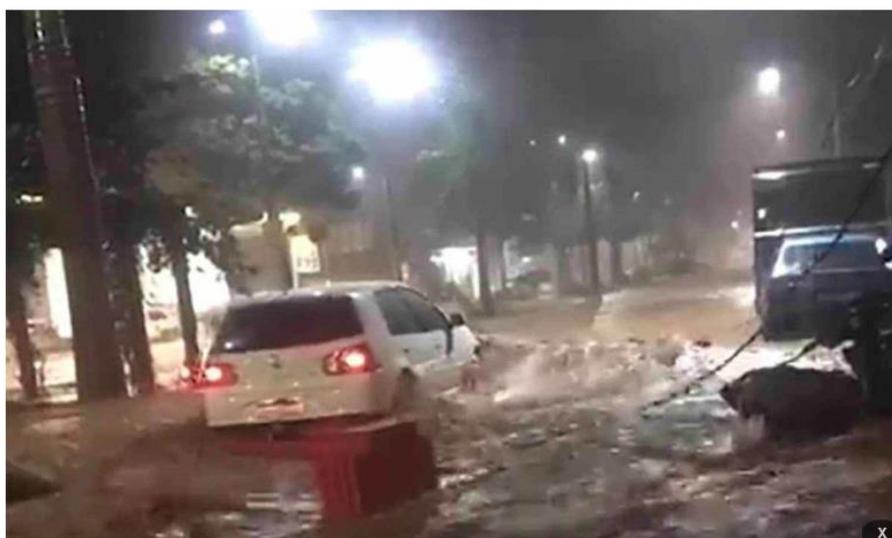
Vias importantes ficaram alagadas em Visconde do Rio Branco, como a Avenida São João Batista (foto) crédito: Redes Sociais

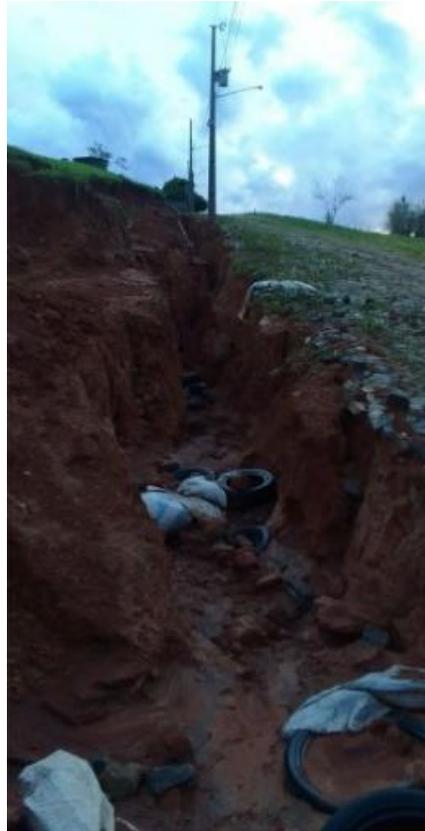
Foto tirada pela equipe durante atendimento da OC 2025-3594.
