Relatório de Interrupção em Situação de Emergência

Janeiro/2022

EMT ISE 012022

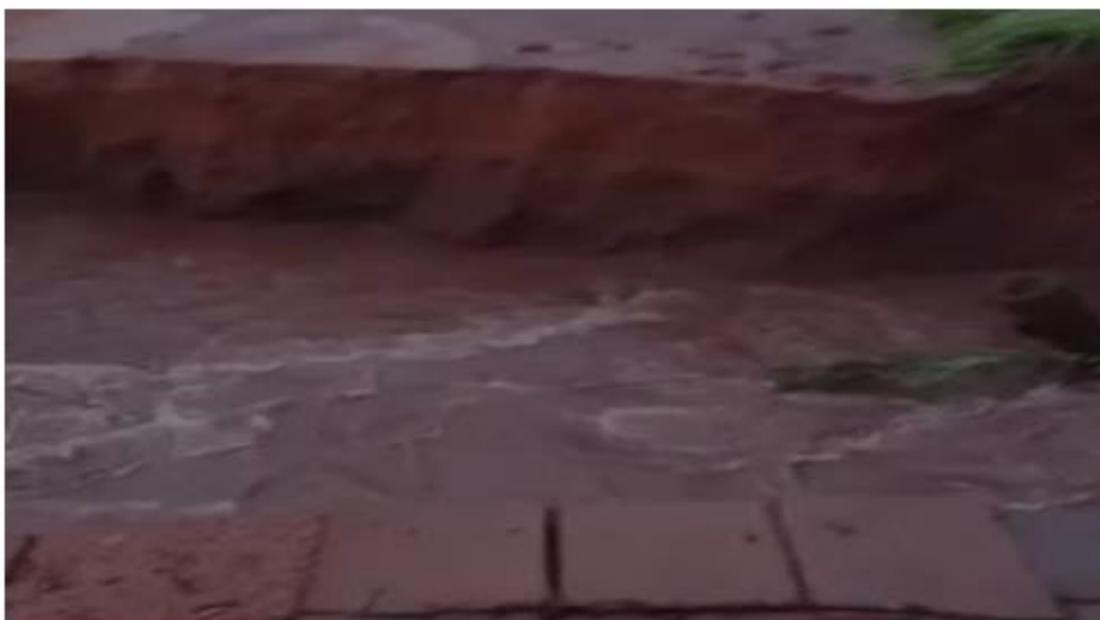
Pontes e estradas de acesso a comunidades foram destruídas durante chuvas em Vila Bela

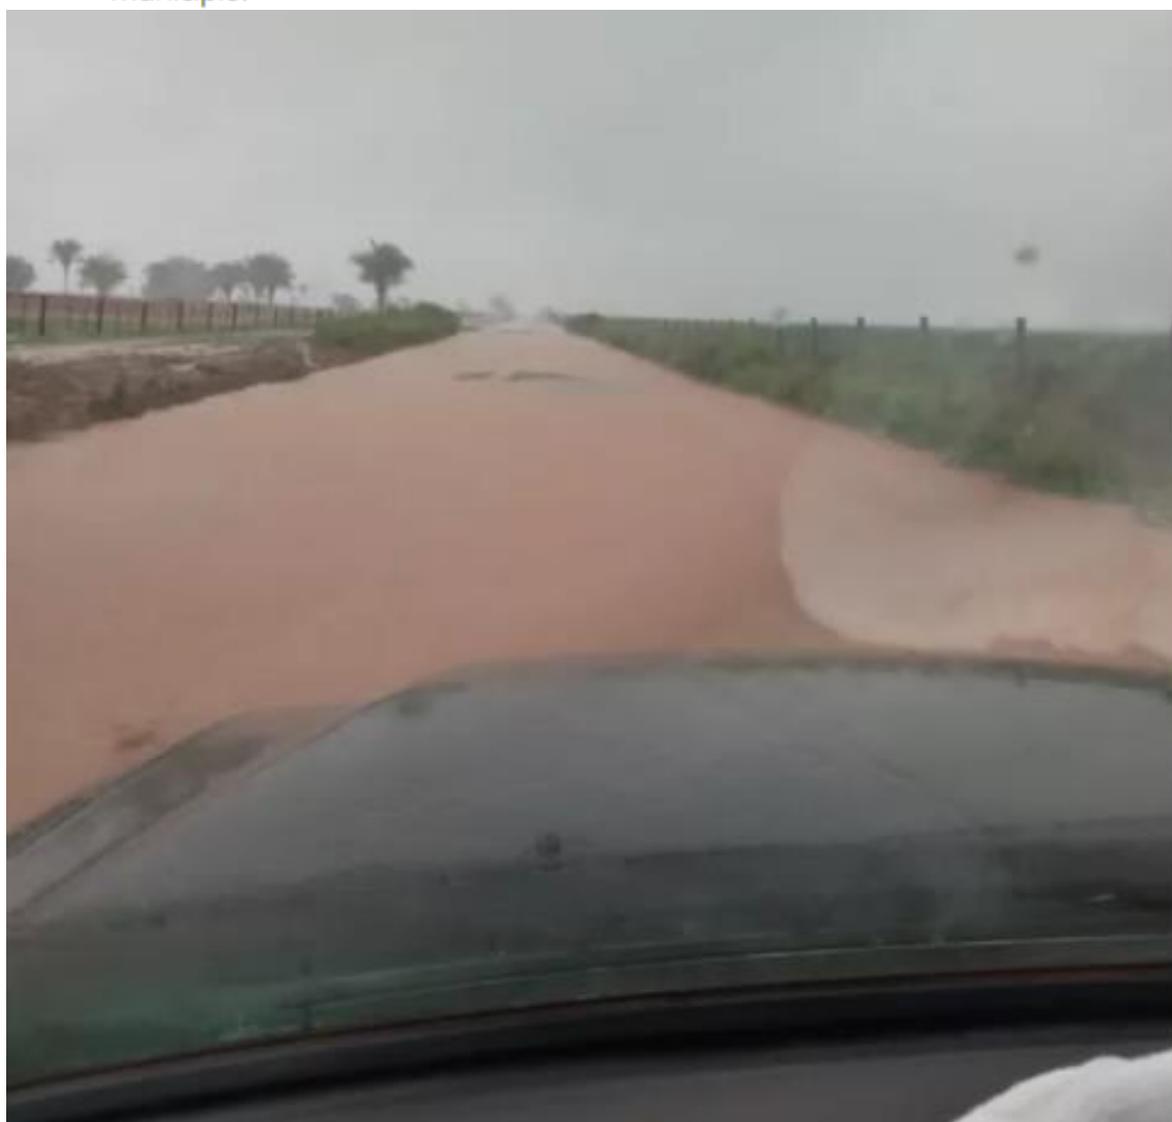
Estradas estão intransitáveis em Vila Bela da Santíssima Trindade (MT) — Foto: Facebook/Reprodução

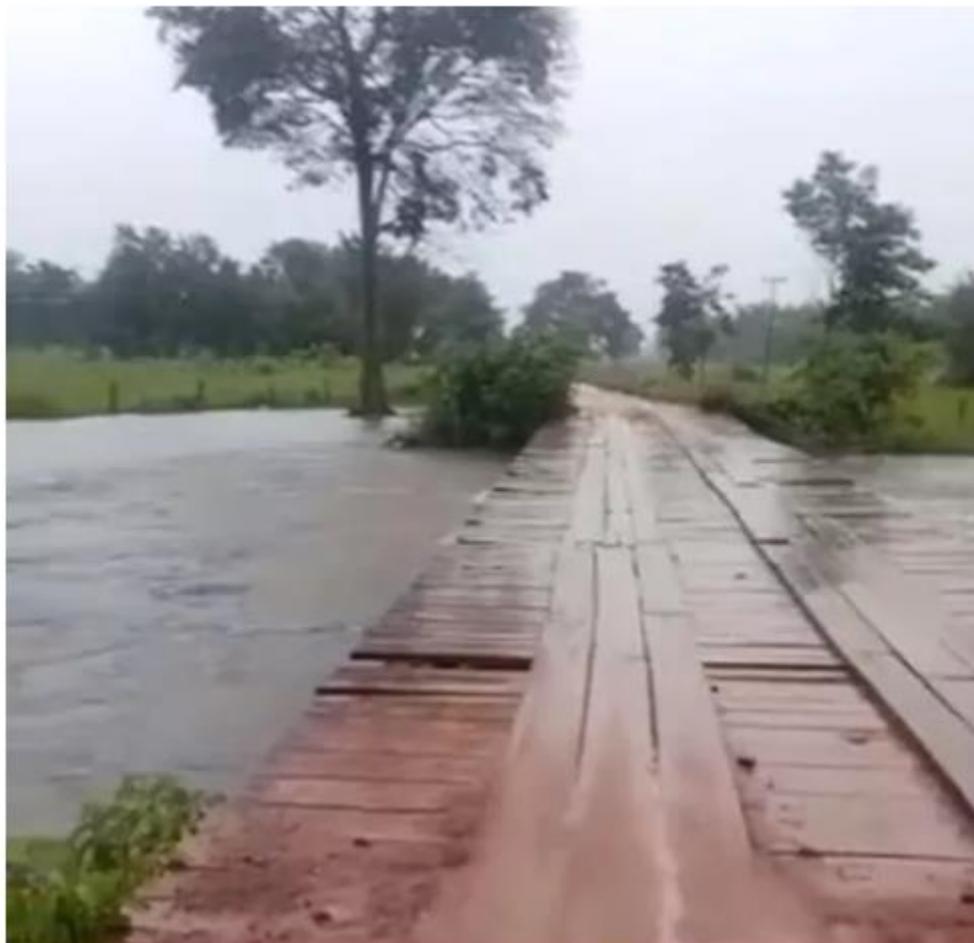
Nível de rios que cortam o município subiu consideravelmente — Foto: Facebook/Reprodução

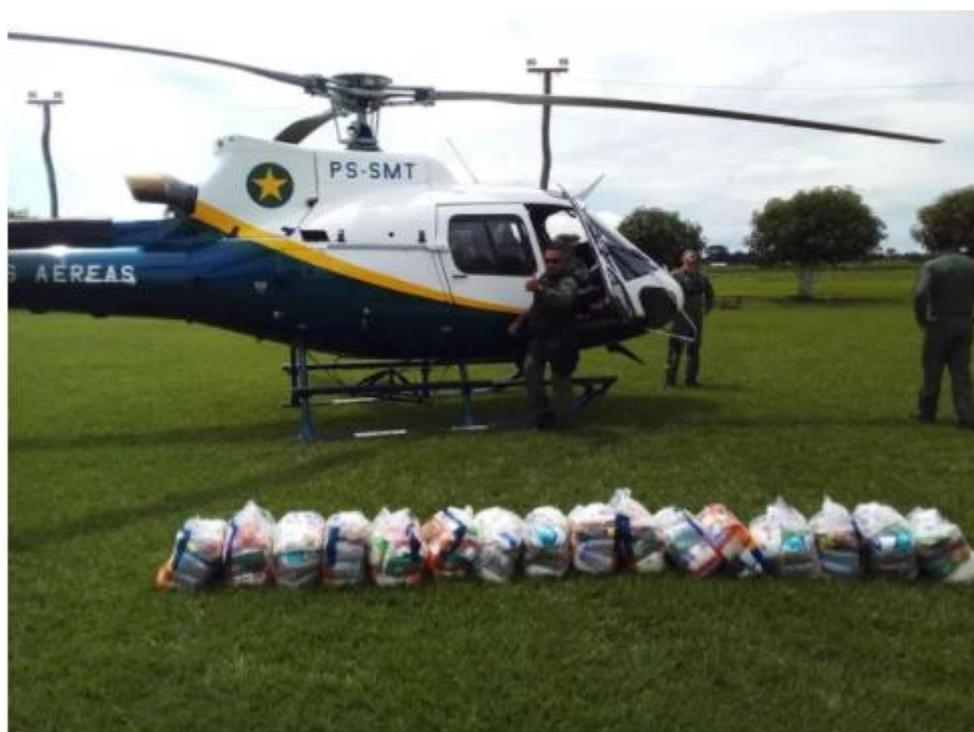
Alimentos e medicamentos são levados de helicóptero para comunidades isoladas — Foto: Divulgação

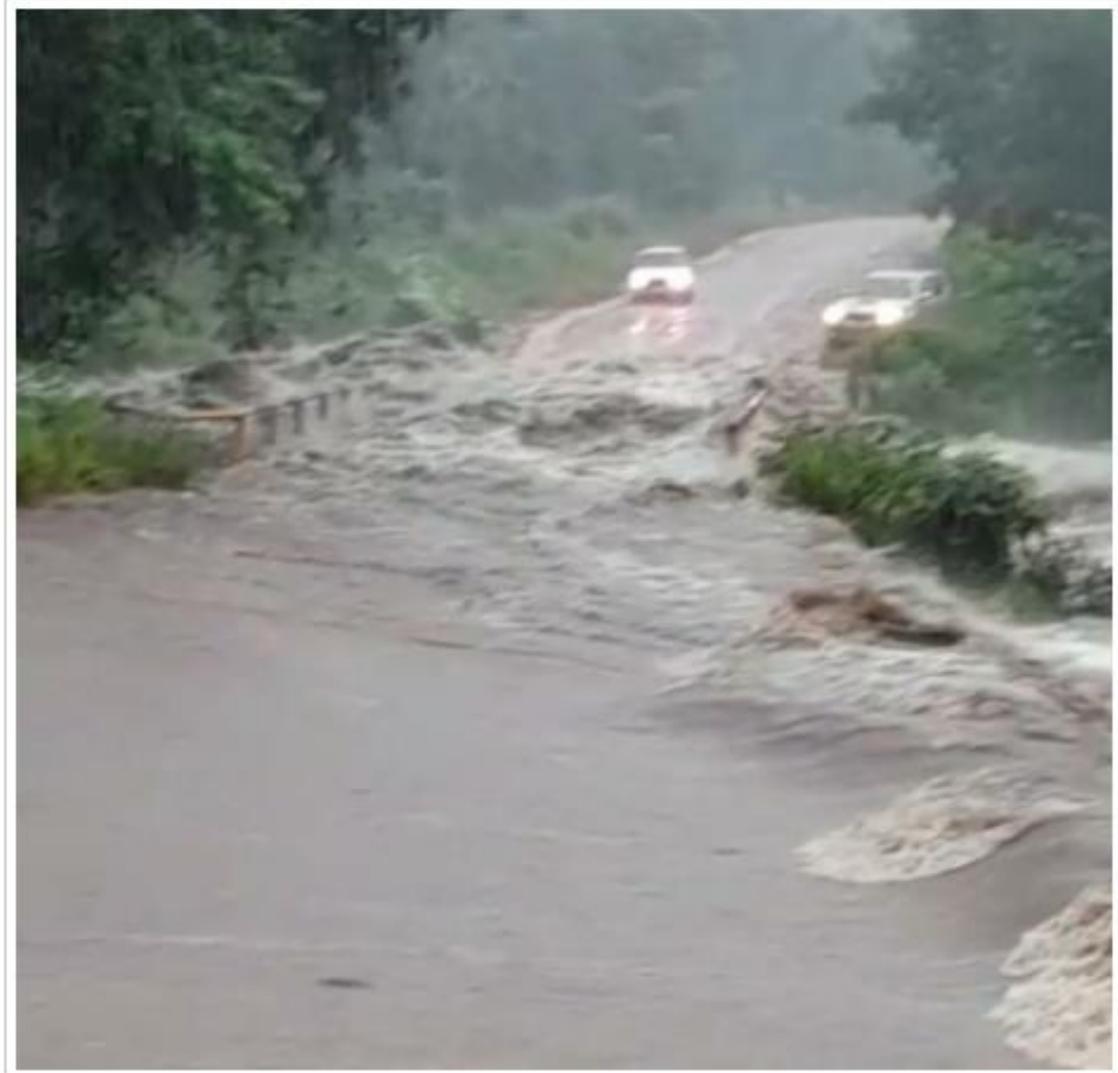
O volume de água que caiu na região do Parque Estadual Serra de Ricardo Franco destruiu as cabeceiras das pontes na MT-199, alagou propriedades e deixou ilhados os moradores de quatro comunidades, sendo elas: Jatobá, Ritinha, Antonieta, Ricardo Franco.

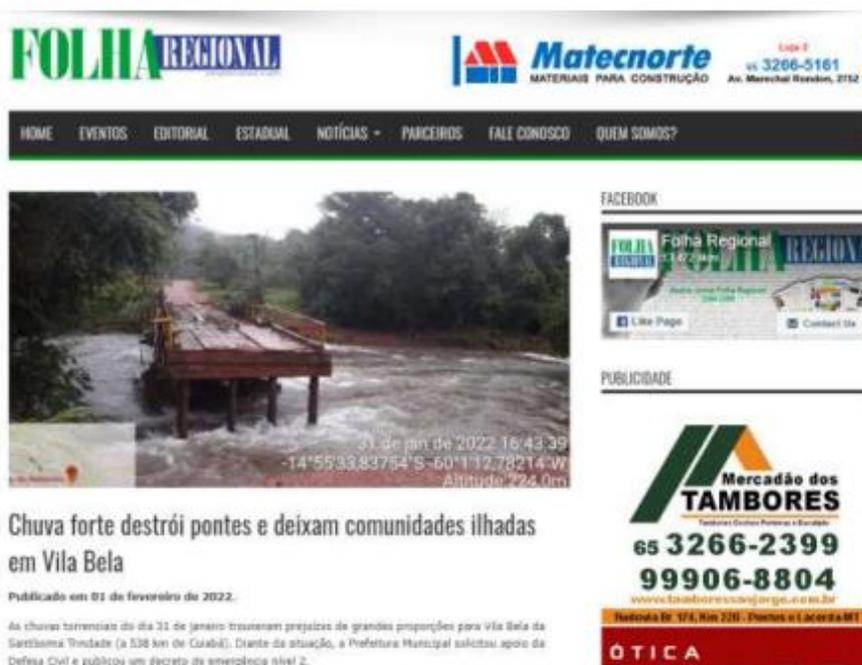
Figura 4 – Evidências de tempestades no período no município [4].

Foram encontradas evidências na mídia de tempestades em diferentes locais do estado, conforme mostrado na Figura 4.

The image shows a screenshot of a news article from 'FOLHA REGIONAL'. The article is titled 'Chuva forte destrói pontes e deixam comunidades ilhadas em Vila Bela' and is dated '31 de jan de 2022 16:43:39'. The article text mentions heavy rain on January 31st causing significant damage to bridges in Vila Bela da Santíssima Trindade (138 km from Curitiba). The article also mentions that the Municipal Government requested support from Civil Defense and declared a state of emergency level 2. The screenshot also shows a Facebook share button and a 'Mercadão dos TAMBORES' advertisement with contact information: 65 3266-2399, 99906-8804, and website www.tamborescomercio.org.br. There is also a 'ÓTICA' logo at the bottom.
