RELATÓRIO SITUAÇÃO DE EMERGÊNCIA

10 A 16 DE JANEIRO/2025

ENERGISA SERGIPE (ESE)

Código único do Relatório: ESE_ISE_01_2025_1

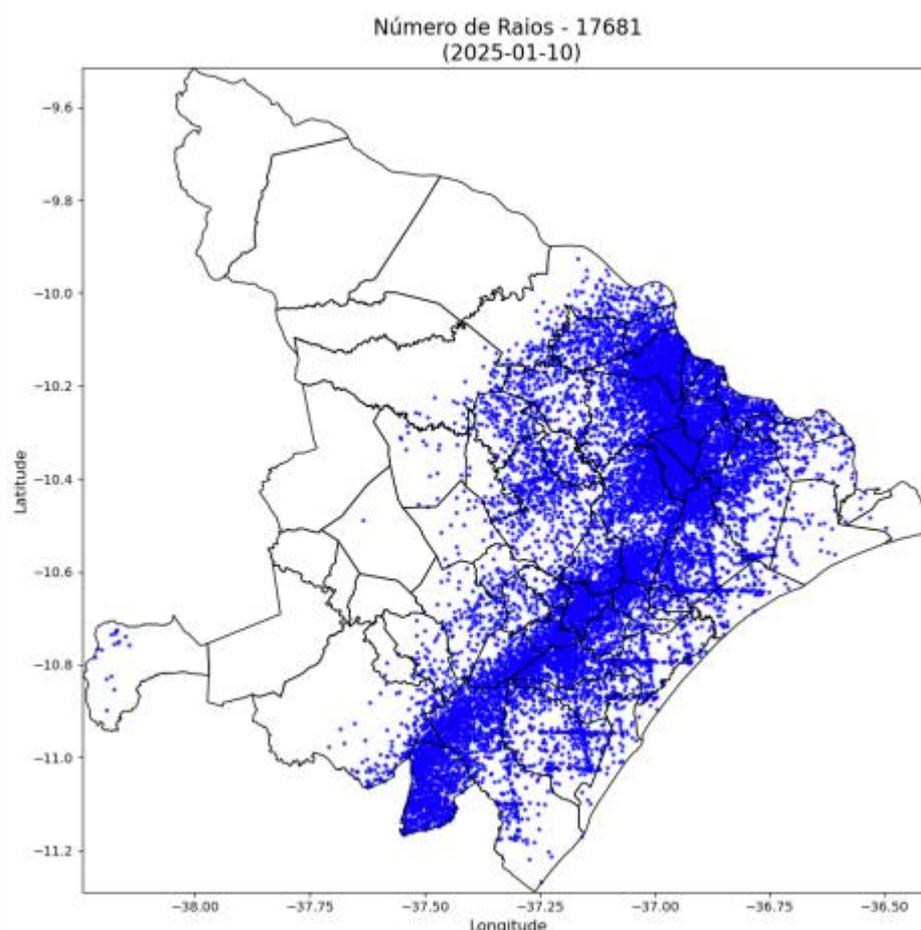
Figura 11 - Registros de descargas atmosféricas no dia 10 de janeiro.

Número de Raios - 9738
(2025-01-11)

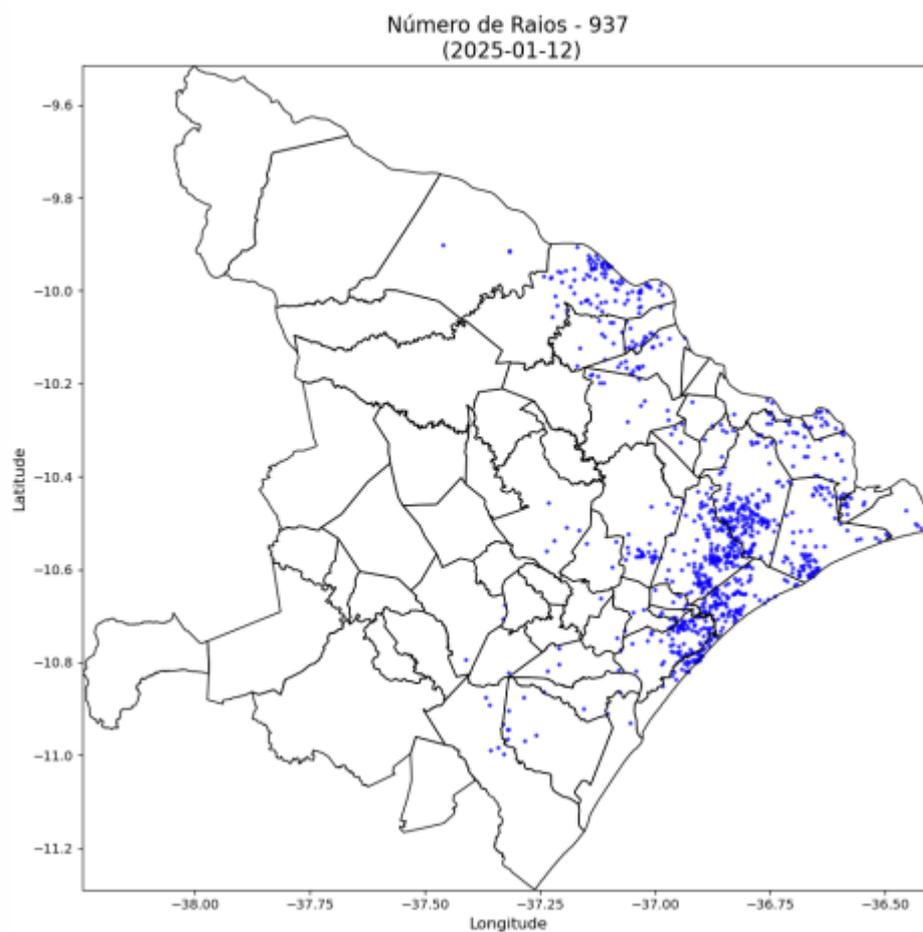
Figura 13 - Registros de descargas atmosféricas no dia 12 de janeiro.

Número de Raios - 1303
(2025-01-13)

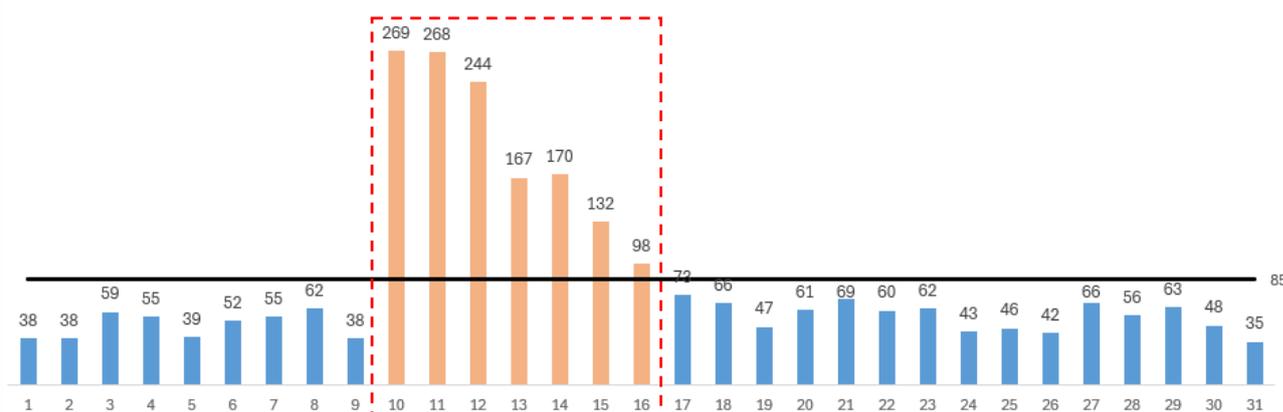
Figura 18 - Quantidade diária de ocorrências emergenciais em abrangência coletiva (jan/2025) comparada à média realizada no mês (linha em preto). Na cor laranja está o período considerado para enquadramento do ISE.

Analisando o número de ocorrências emergenciais em contextos coletivos (excluindo interrupções isoladas), observa-se uma elevada quantidade de ocorrências entre os dias 10 e 16 de janeiro de 2025, com seu ápice ocorrendo no dia 10, em comparação com a média mensal dos demais dias de janeiro de 2024. Esses dados estão apresentados na Figura 18.

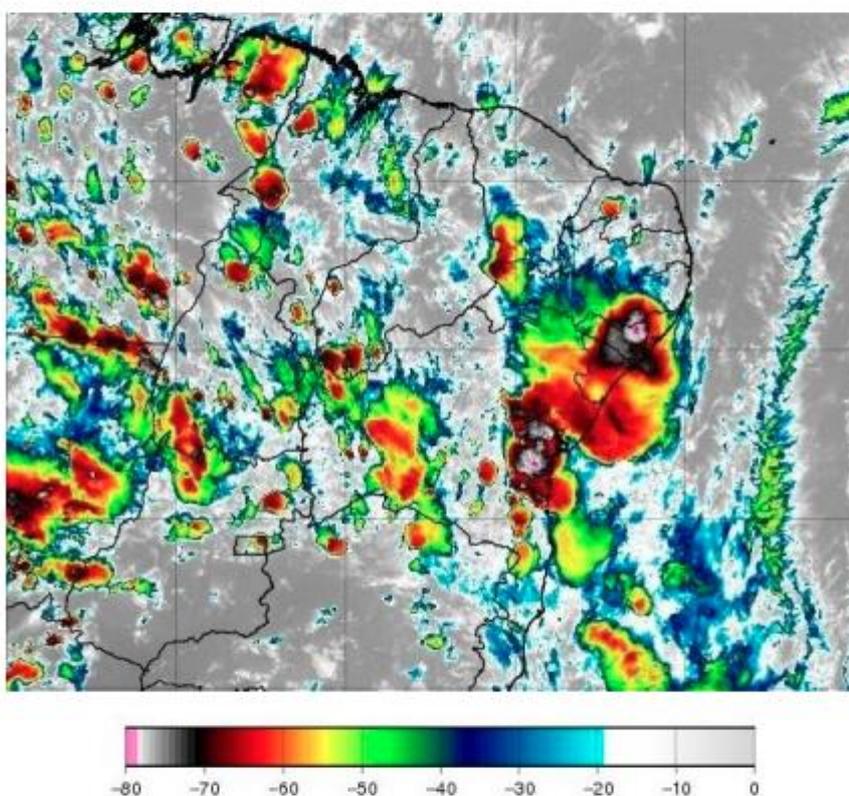
Figura 1 - Imagem de satélite no infravermelho com realce do satélite GOES-16 as 21:00 UT do dia 10/01. As cores indicam diferentes temperaturas dos topos das nuvens.

Diferentes cores na imagem na Figura 1 referem-se a diferentes temperaturas de topo das nuvens, conforme indicado na figura, e equivalem a diferentes altitudes. Quanto menor a temperatura de topo, isto é, mais negativa, mais alta é o topo da nuvem.

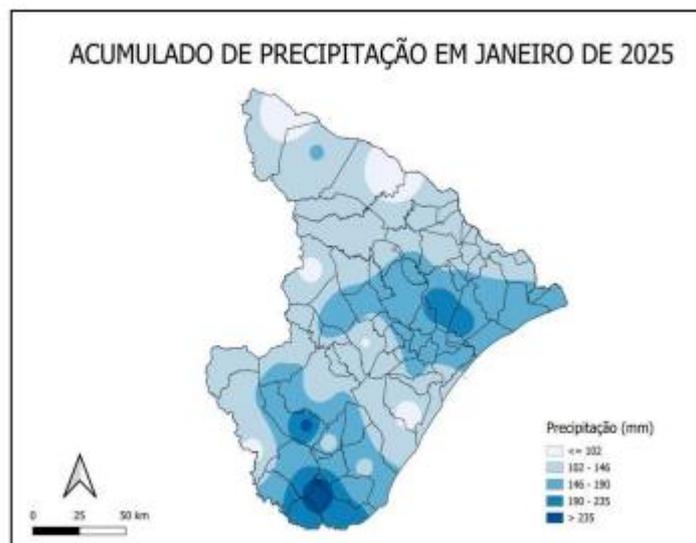
Fig.3 – Precipitação acumulada.

A figura a seguir apresenta a precipitação acumulada para o mês de JANEIRO de 2025.

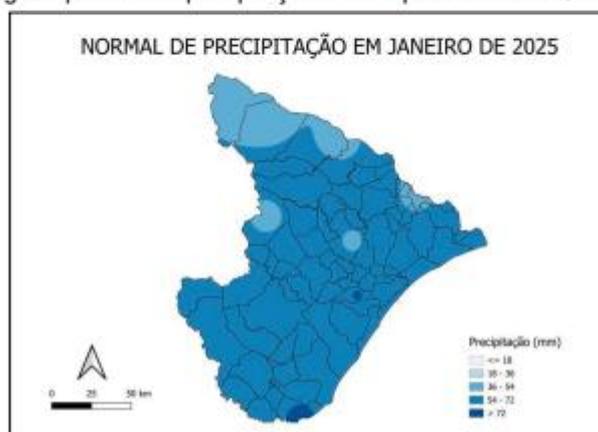
Fig.4 – Precipitação Normal.

A figura a seguir apresenta a precipitação normal para o mês de JANEIRO de 2025.

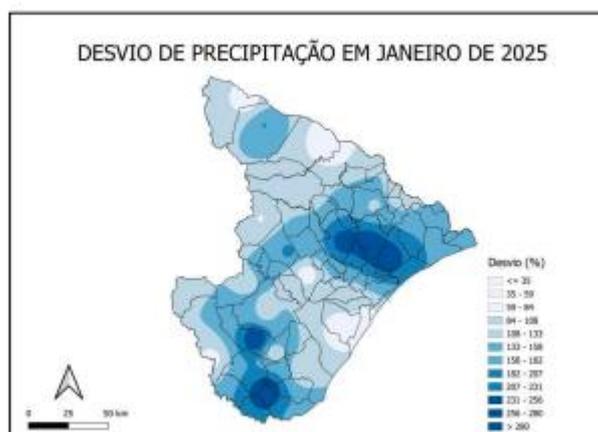
Fig.5 – Anomalia de precipitação.

A figura a seguir apresenta o desvio de precipitação para o mês de JANEIRO de 2025.
