# **Relatório de Situação de Emergência**

**Código Único: EMG\_ISE\_01\_2021**

**Energisa Minas Gerais (EMG)**

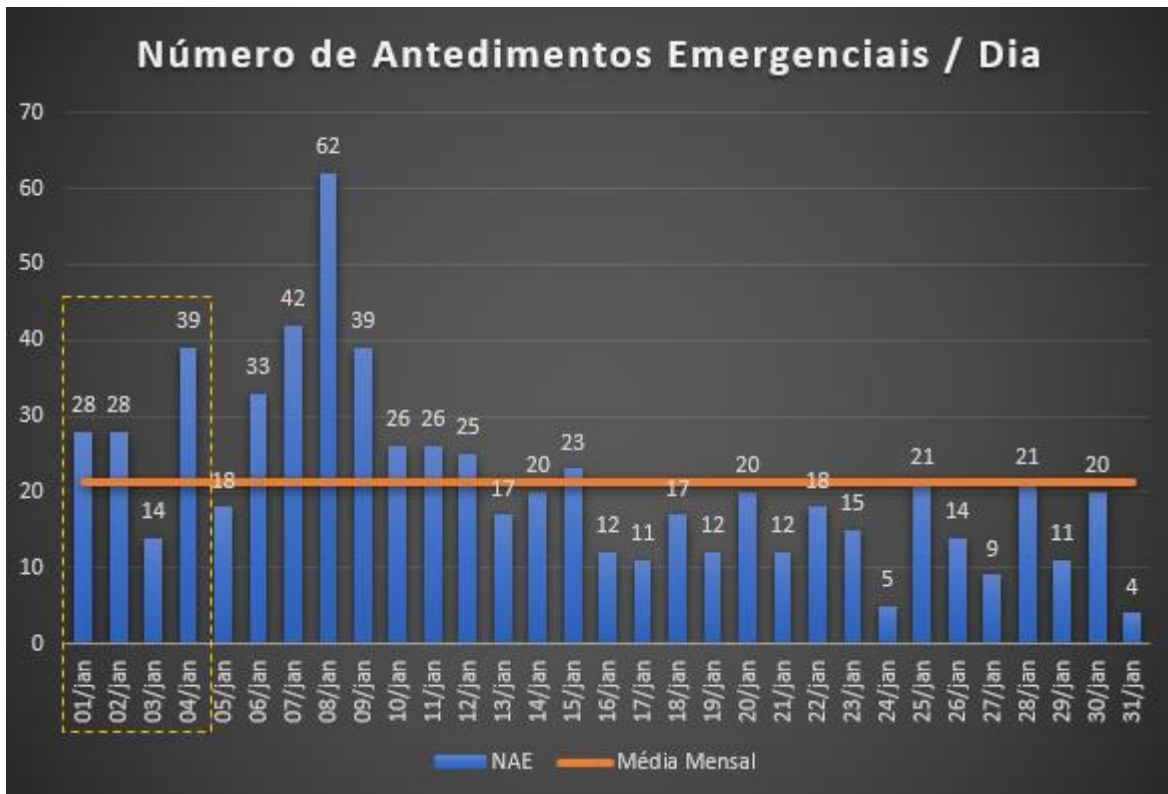
**Figura 02** – Número de Atendimentos Emergenciais por dia.

Na **Figura 02** é apresentado o volume de atendimentos realizados no mês de janeiro de 2021 para a Agência de Muriaé, onde verifica-se uma elevação no dias 01/01/2021 a 04/01/2021 em relação à média mensal.

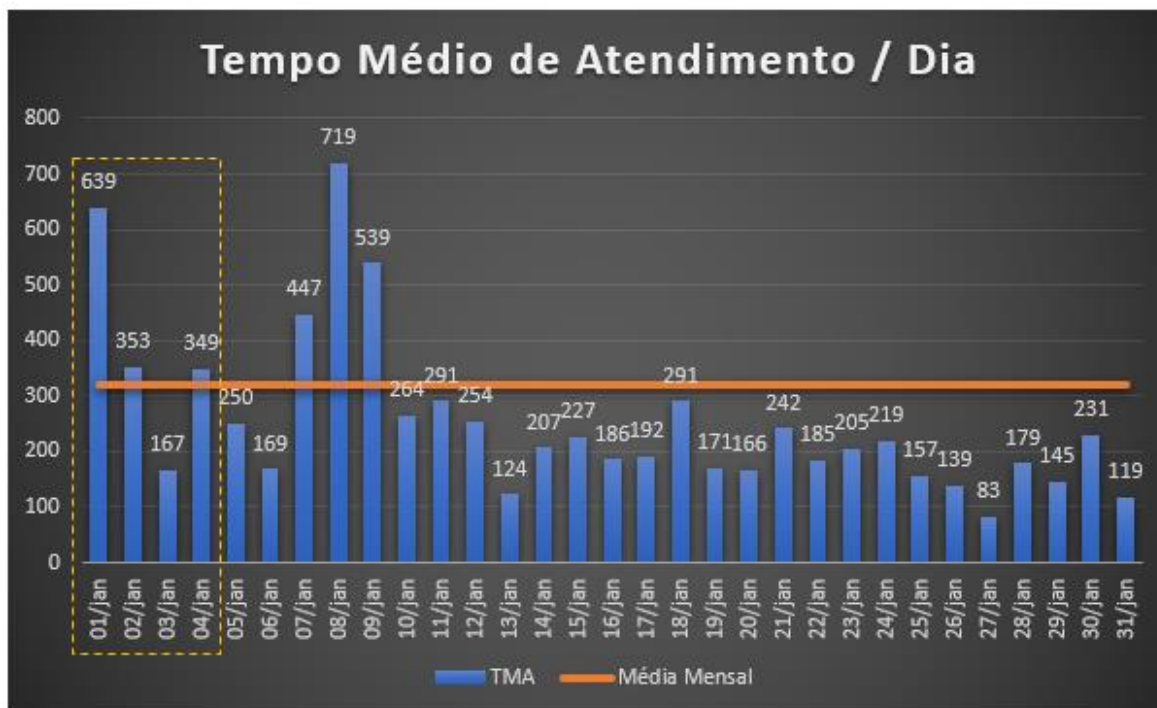
Figura 03 – Tempo Médio dos Atendimentos Emergenciais por dia.

Na **Figura 03** pode-se observar elevação do Tempo Médio de Atendimento (TMA) do dia 01/01/2021 a 04/01/2021, e, na **Figura 04** verifica-se que neste período o Tempo Médio de Atendimento foi **25% maior que a média de todo o mês de janeiro de 2021**.

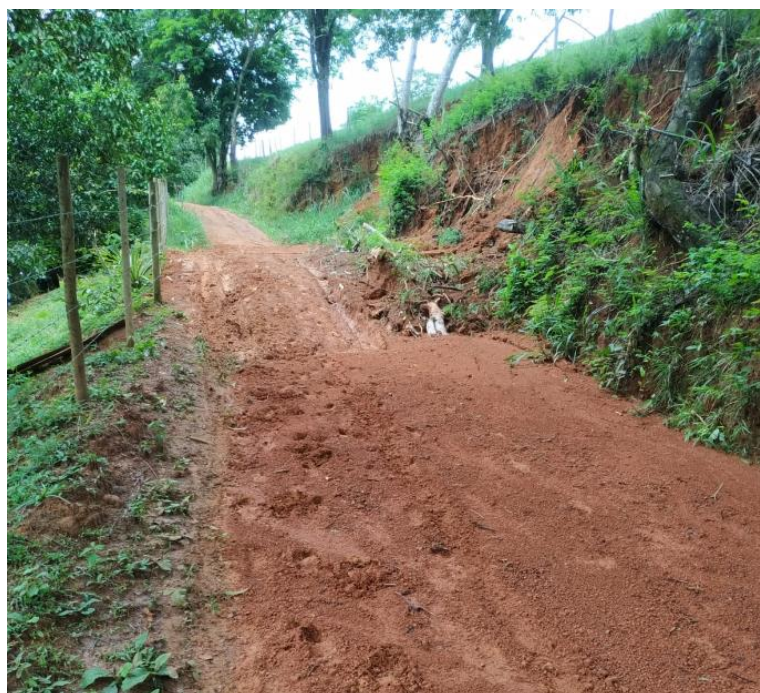
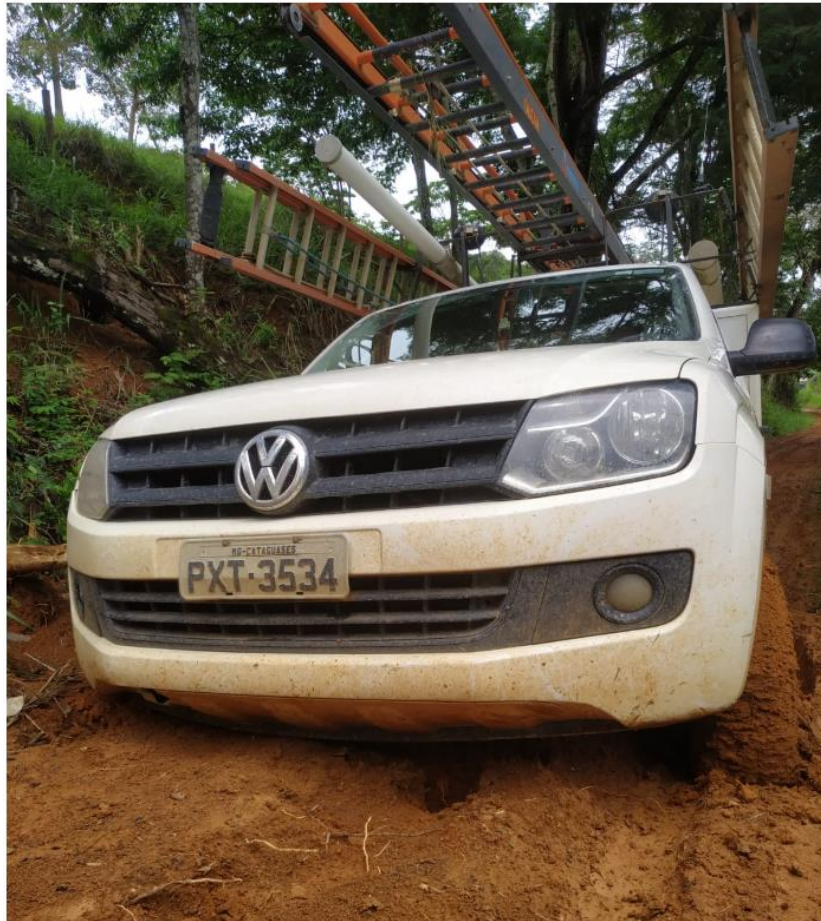
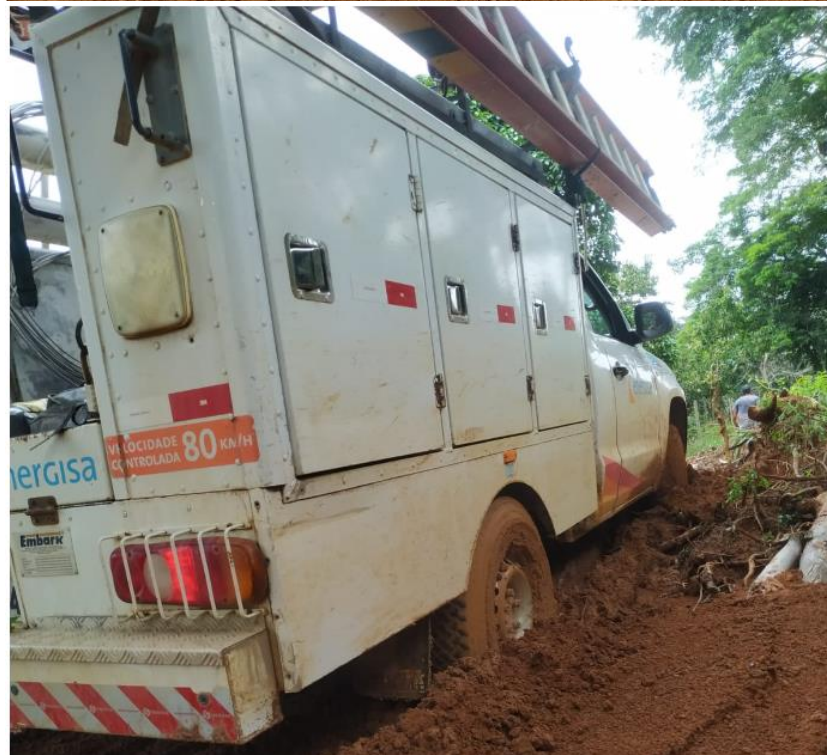
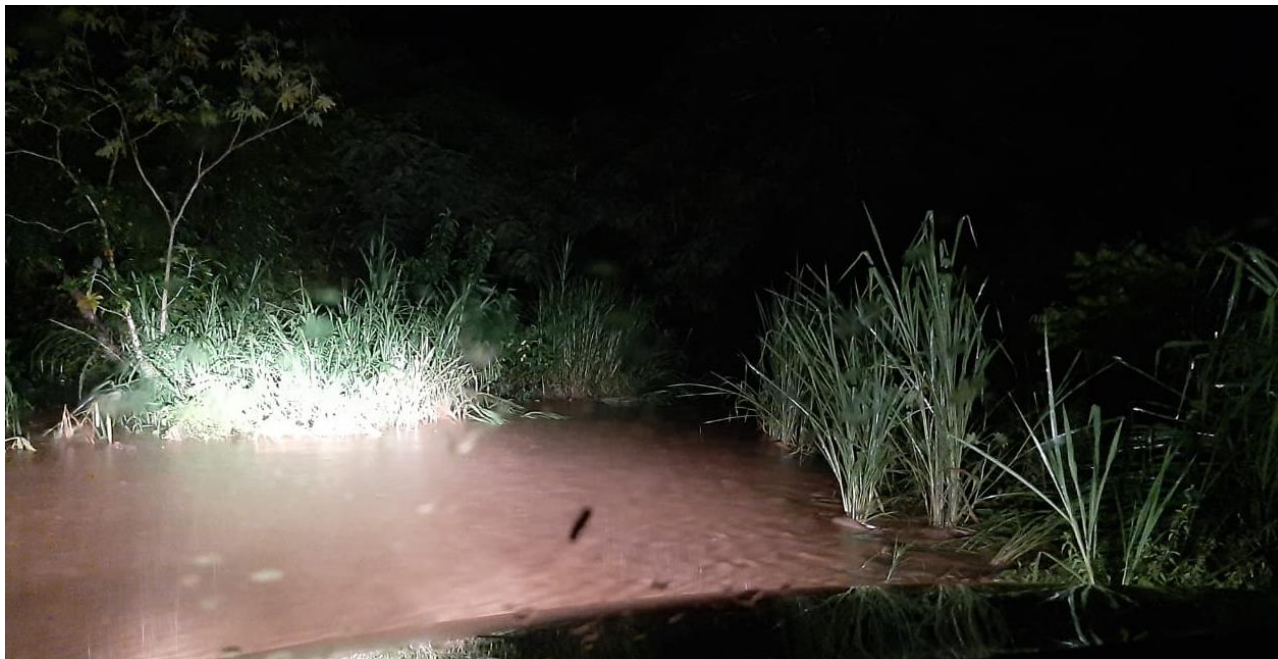
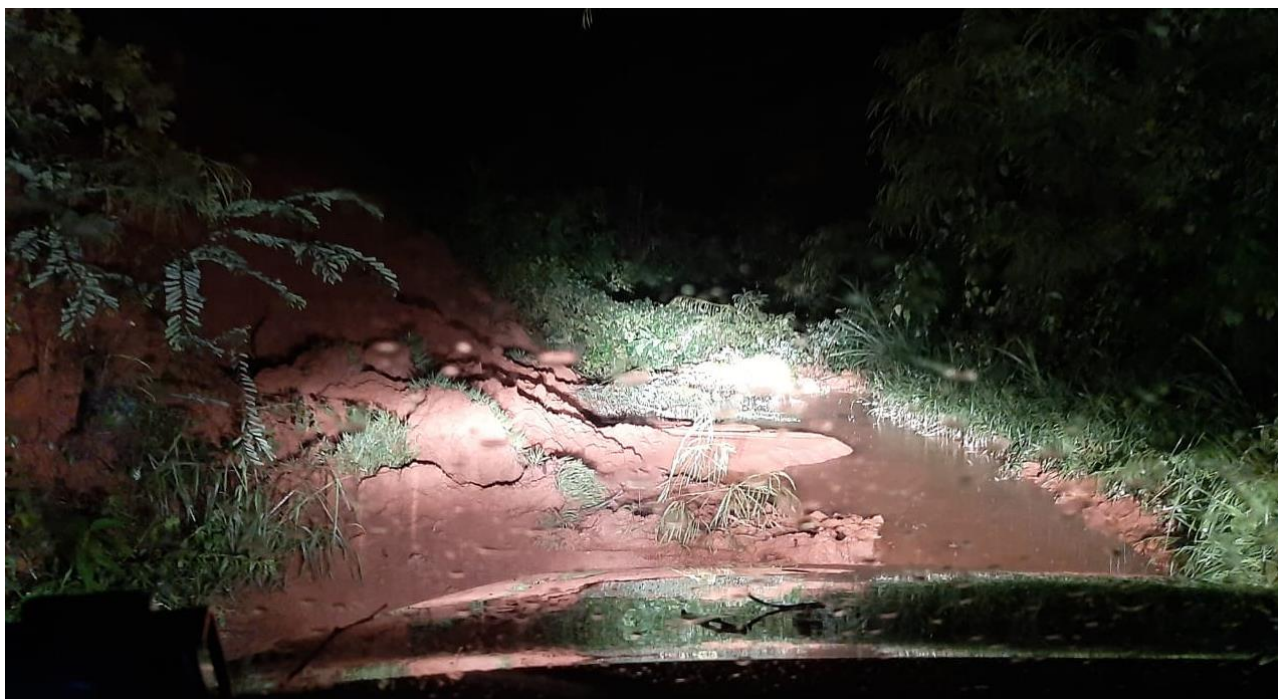
Durante este período tivemos vários registros de locais em que não foi possível realizar o atendimento devido aos impedimentos de acessos causados pelas fortes chuvas. No **Item 8 (Evidências)**

são apresentadas alguns registros fotográficos das dificuldades que as equipes de campo encontraram durante os atendimentos.

**Fonte:** Equipes de campo em atendimento às ocorrências entre os dias 01/01/2021 e 04/01/2021

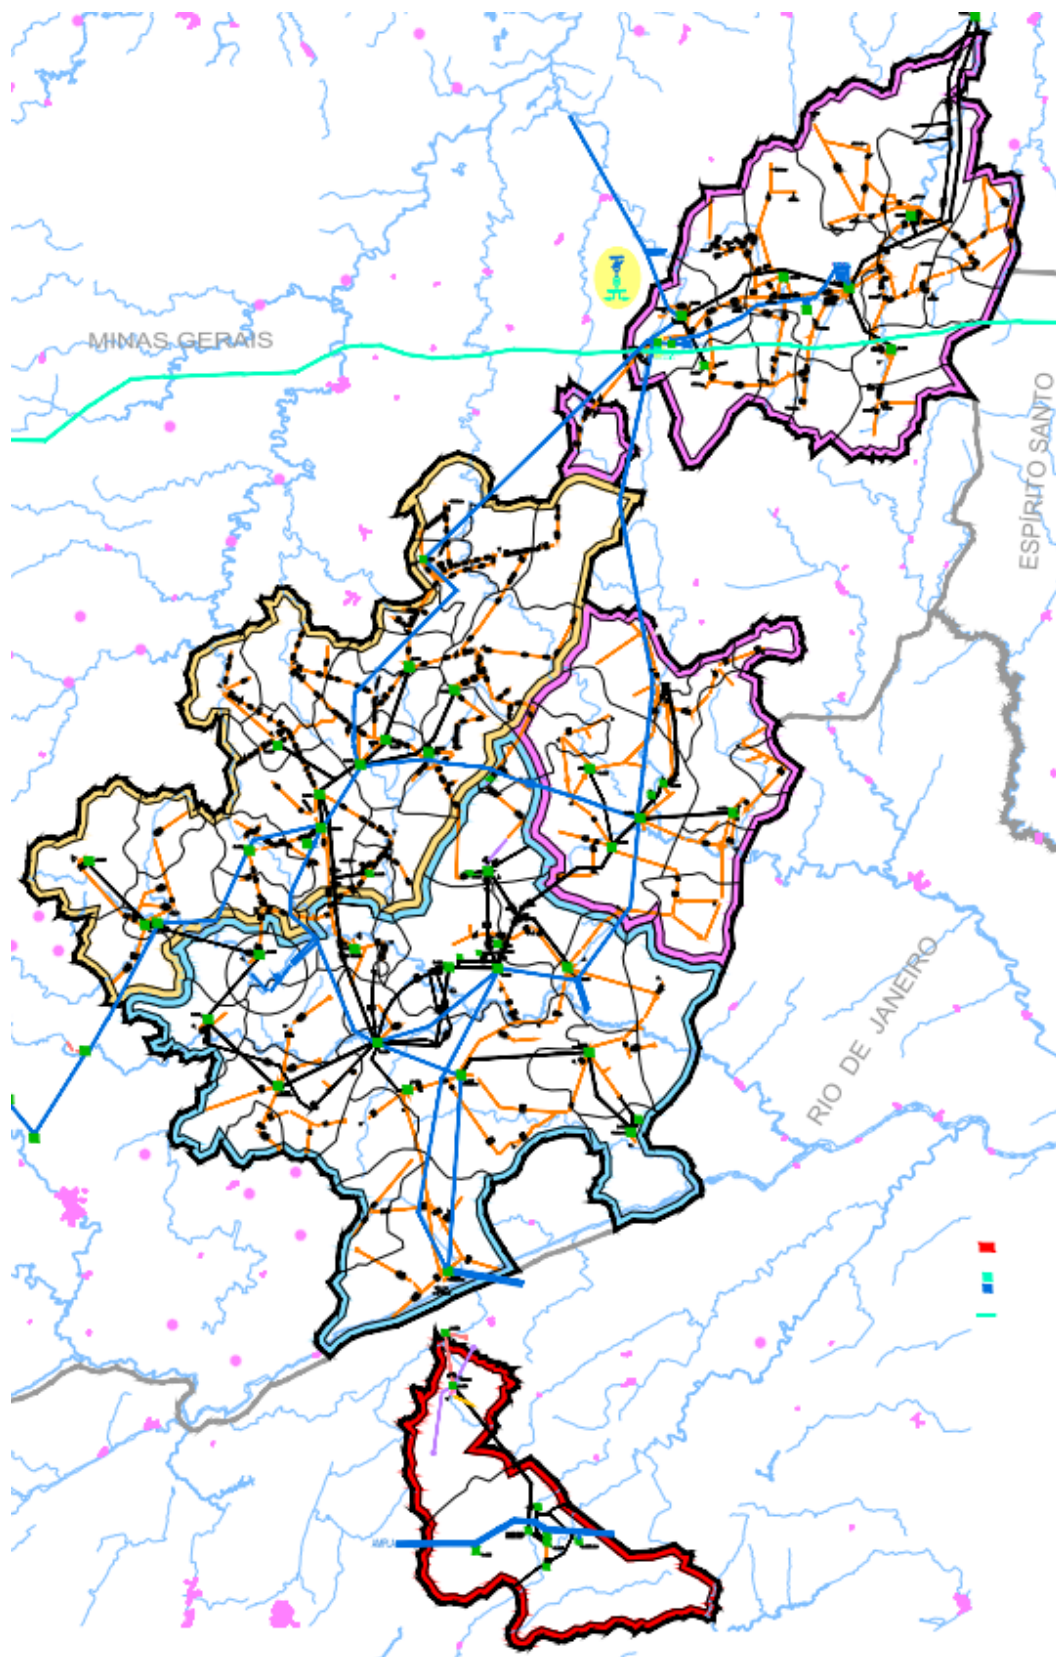
## ANEXO III - MAPA GEOELÉTRICO

Na **Tabela 02** são apresentadas as subestações atingidas pelo evento. O mapa geoeletrico da área afetada encontra-se no **Anexo III**.
