Relatório de Interrupção em Situação de Emergência

EMT ISE 20250112

Diante disso, o Relatório de Interrupção em Situação de Emergência (EMT ISE 20250112) apresenta os detalhes de evento registrado na área de concessão da Energisa Mato Grosso (EMT).

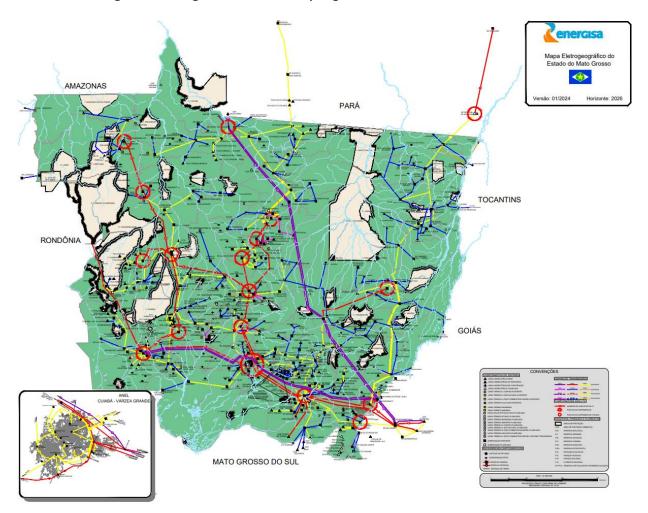
Figura 1 - Mapa geoelétrico da concessão da EMT

A figura 1 a seguir ilustra o mapa geoelétrico da concessão da EMT.

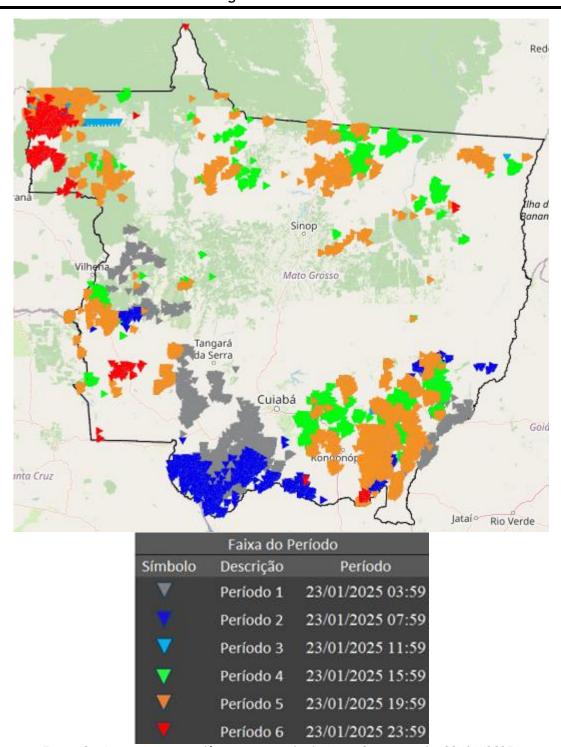
Figura 2 - Descargas atmosféricas no estado de Mato Grosso no dia 23/01/2025

As figuras a seguir ilustram as áreas afetadas por situação de emergência para o mês de janeiro.

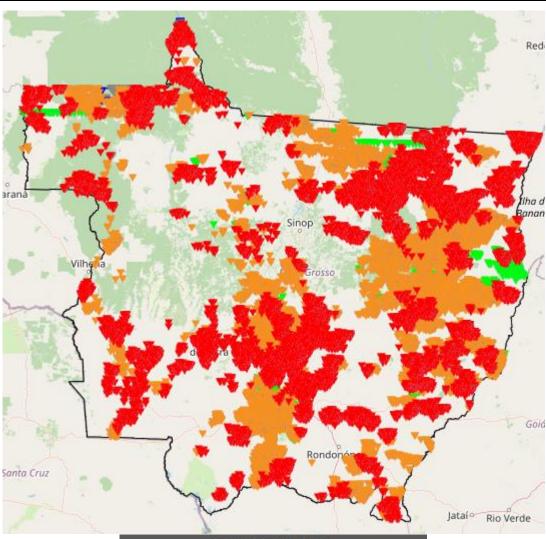
Figura 3 - Descargas atmosféricas no estado de Mato Grosso no dia 24/01/2025

Faixa do Período				
Símbolo	Descrição	Período		
V	Período 1	24/01/2025 03:29		
	Período 2	24/01/2025 06:59		
×.	Período 3	24/01/2025 10:29		
V	Período 4	24/01/2025 13:59		
V	Período 5	24/01/2025 17:29		
	Período 6	24/01/2025 20:59

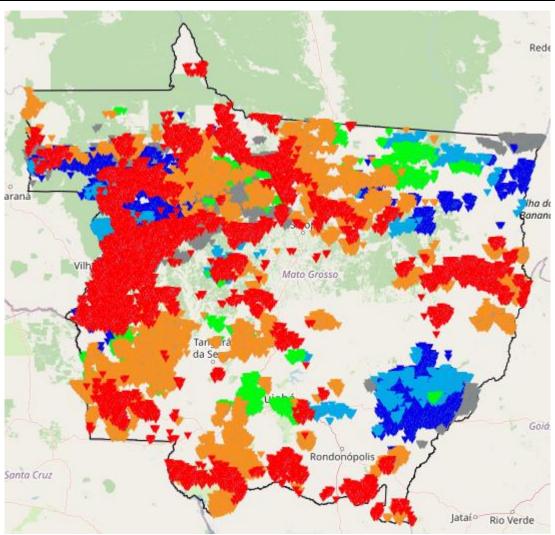
Figura 4 - Descargas atmosféricas no estado de Mato Grosso no dia 25/01/2025

Faixa do Período				
Símbolo	Descrição	Período		
V	Período 1	25/01/2025 03:09		
7	Período 2	25/01/2025 06:19		
V	Período 3	25/01/2025 09:29		
V	Período 4	25/01/2025 12:39		
V	Período 5	25/01/2025 15:49		
7	Período 6	25/01/2025 18:59

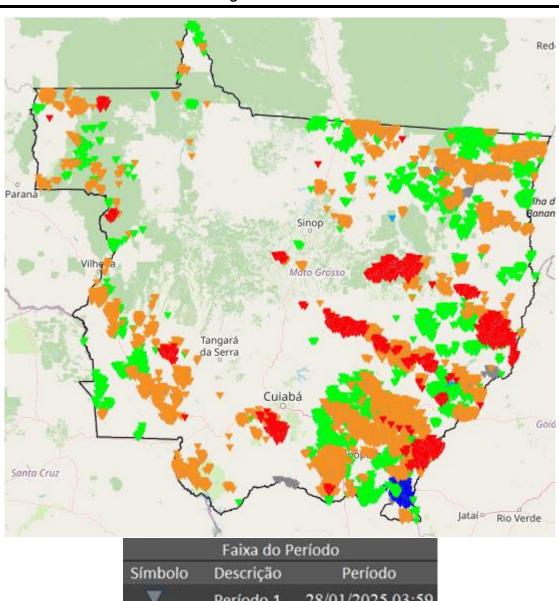
Figura 7 - Descargas atmosféricas no estado de Mato Grosso no dia 28/01/2025

Faixa do Período				
Símbolo	Descrição	Período		
~	Período 1	28/01/2025 03:59		
7	Período 2	28/01/2025 07:59		
•	Período 3	28/01/2025 11:59		
V	Período 4	28/01/2025 15:59		
V	Período 5	28/01/2025 19:59		
7	Período 6	28/01/2025 23:59

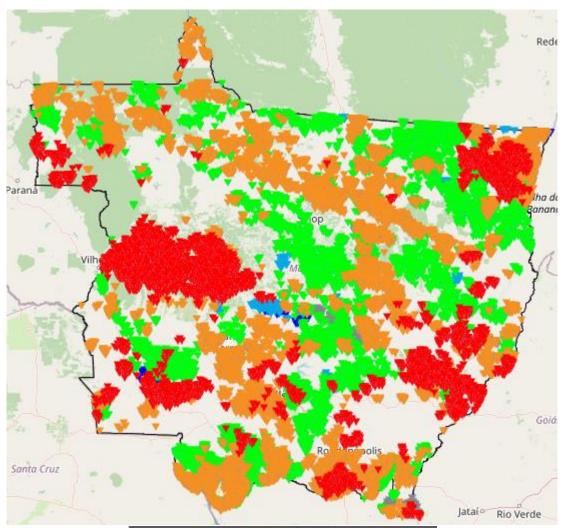
Figura 8 - Descargas atmosféricas no estado de Mato Grosso no dia 29/01/2025

Faixa do Período				
Símbolo	Descrição	Período		
V	Período 1	29/01/2025 03:49		
7	Período 2	29/01/2025 07:39		
▼	Período 3	29/01/2025 11:29		
	Período 4	29/01/2025 15:19		
	Período 5	29/01/2025 19:09		
7	Período 6	29/01/2025 22:59

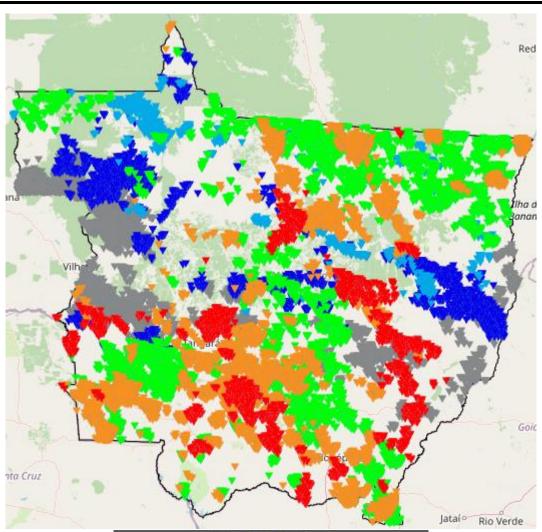
Figura 9 - Descargas atmosféricas no estado de Mato Grosso no dia 30/01/2025

Faixa do Período				
Símbolo	Descrição	Período		
V	Período 1	30/01/2025 03:59		
W	Período 2	30/01/2025 07:59		
•	Período 3	30/01/2025 11:59		
V	Período 4	30/01/2025 15:59		
V	Período 5	30/01/2025 19:59		
7	Período 6	30/01/2025 23:59

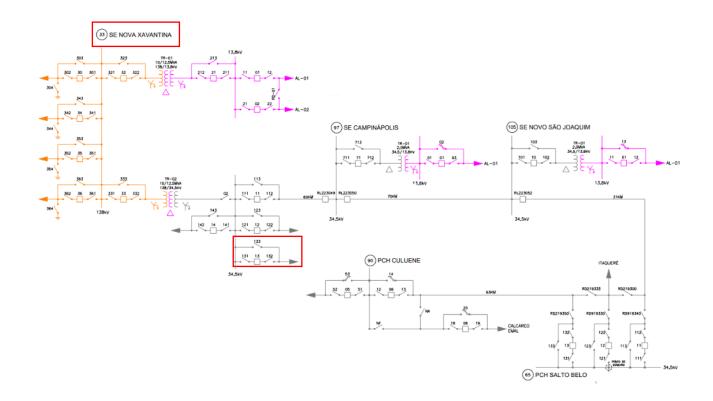
Figura 11 - Subestação NOVA XAVANTINA, alimentador(es): 033013.

• Diagrama unifilar da(s) Subestações e Alimentadores - 23/01/2025 a 30/01/2025

Código do Evento	Nome Subestação	Alimentador
20250112	ÁGUA BOA	032011
20250112	ÁGUA BOA	032001
	CAMPO NOVO DO	
20250112	PARECIS	124004
20250112	GAUCHA DO NORTE	226001
20250112	NOVA XAVANTINA	033013
20250112	SINOP INDUSTRIAL	075012

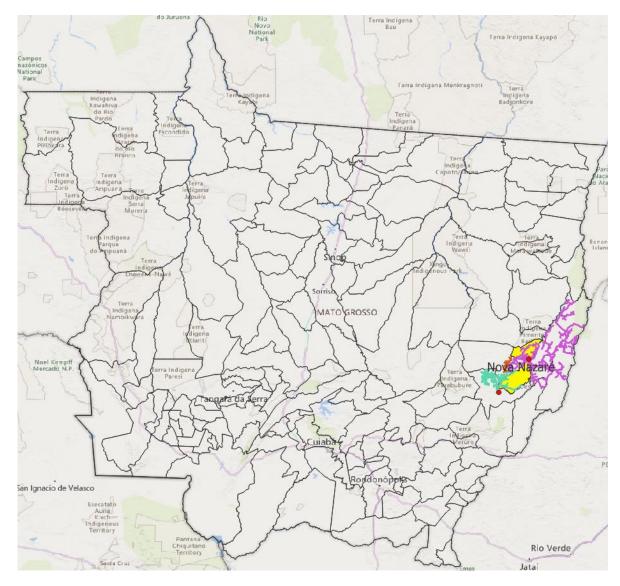
Mapa que contêm LDMT (Linhas de Distribuição de Média tensão de 13,8 e 34,5 kV) e SE's

Figura 15 - Mapa da(s) SE's (pontos em vermelho) e LDMT (linhas) referente ao evento no período de 23/01/2025 a 30/01/2025 (Visão Macro).

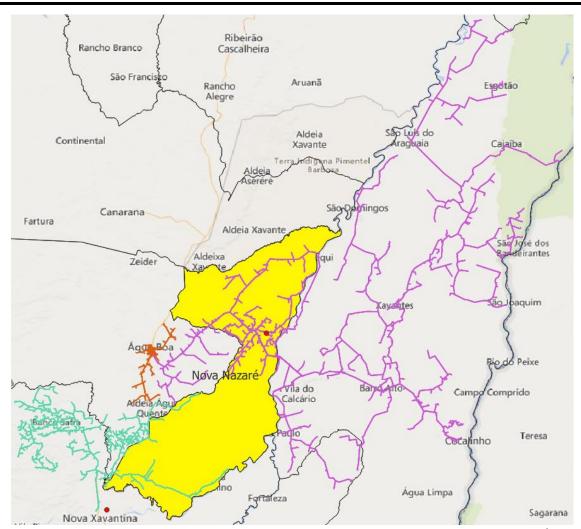
Figura 16 - Mapa da(s) SE's (pontos em vermelho) e LDMT (linhas) referente ao evento no período de 23/01/2025 a 30/01/2025 (Visão ampliada).

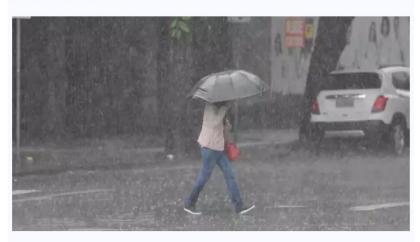
Figura 17 - Municípios monitorados devido às chuvas intensas. Fonte:

O Governo de Mato Grosso monitora, nesta sexta-feira (24), 38 municípios, em razão das chuvas intensas que atingiram o Estado na última semana.

Os municípios são classificados com status de atenção pela Defesa Civil do Estado, por terem sido atingidos pelas chuvas nos últimos dias e terem sofrido inundações em vias públicas, imóveis ou terem pontes e estradas danificadas. No entanto, eles não estão mais na situação caracterizada como emergência, como é o caso de alagamentos.

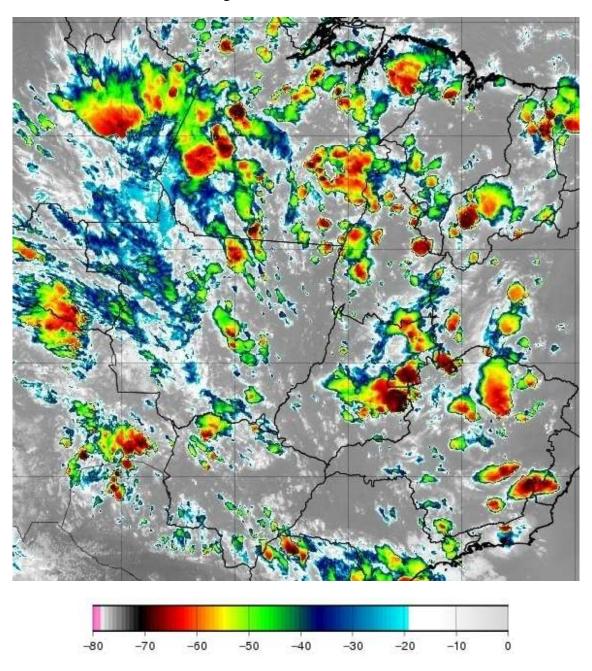
Figura 1 - Imagem de satélite no infravermelho com realce do satélite GOES-16 durante um dos períodos de máxima intensidade do evento às 21:00 UT do dia 21/01. As cores indicam diferentes temperaturas dos topos das nuvens.

Diferentes cores na imagem nas Figuras 1 referem-se a diferentes temperaturas de topo das nuvens, conforme indicado na figura, e equivalem a diferentes altitudes. Quanto menor a temperatura de topo, isto é, mais negativa, mais alta é o topo da nuvem.

Durante os períodos de máxima extensão vertical, a tempestade atingiu temperaturas de topo inferiores a -70°C (cor preta na Figura 1) equivalente à altura da tropopausa (15-16 km). Esta altura corresponde à máxima extensão vertical que uma tempestade pode atingir.

O evento que ocorreu entre 21/01 e 02/02/2025 no Mato Grosso – MT foi causado pela atuação de uma banda de nebulosidade convectiva associada a um sistema frontal atuando no estado do Mato Grosso. O sistema pode se ver visto na imagem no infravermelho com realce do satélite GOES-16 na Figura 1.

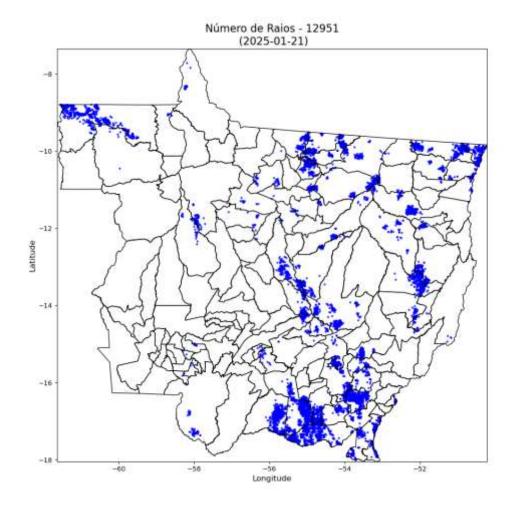
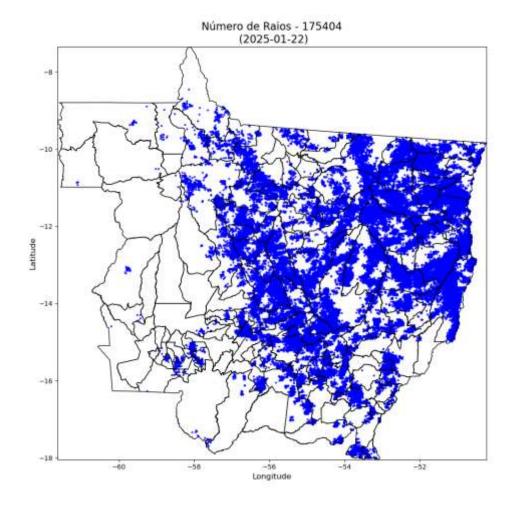
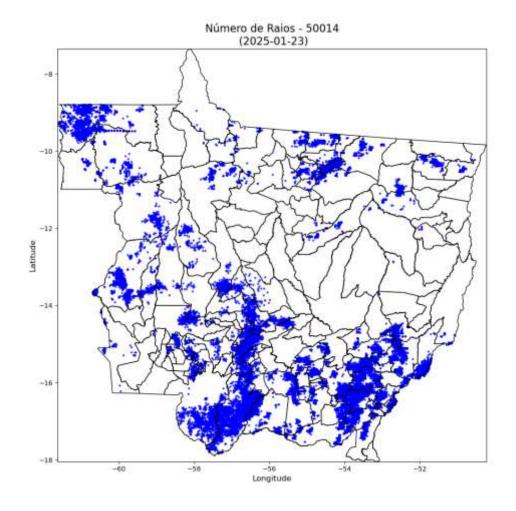
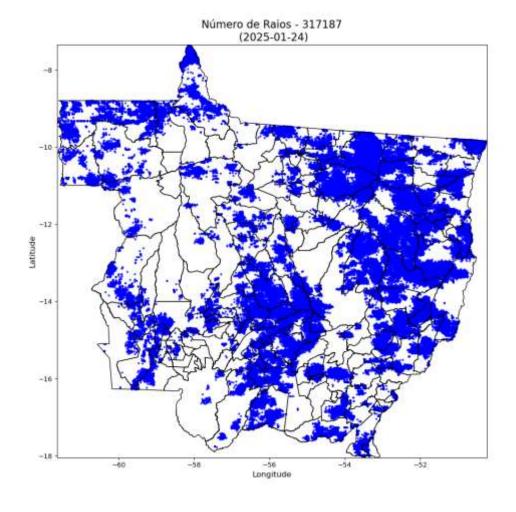
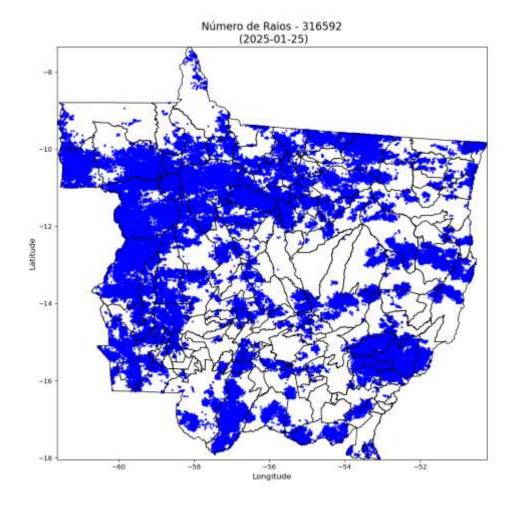
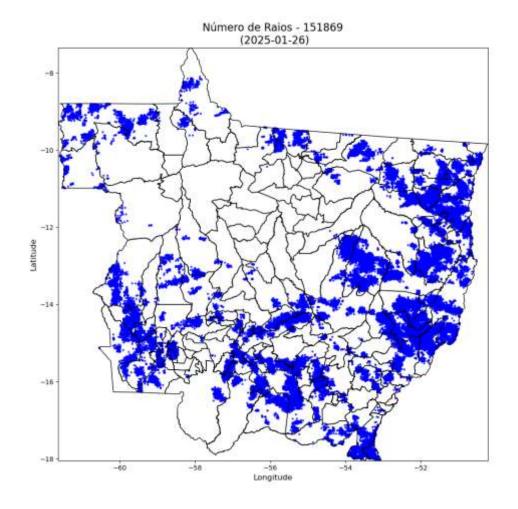
Figura 2 – Mapa de incidência de descargas atmosféricas para os dias entre 21/01 e 02/02. Cada ponto corresponde ao local de ocorrência de uma descarga.

Como exemplo, a Figura 2 mostra os mapas diários de descargas atmosféricas, a Figura 3 de precipitação acumulada e a Figura 4 das máximas rajadas.

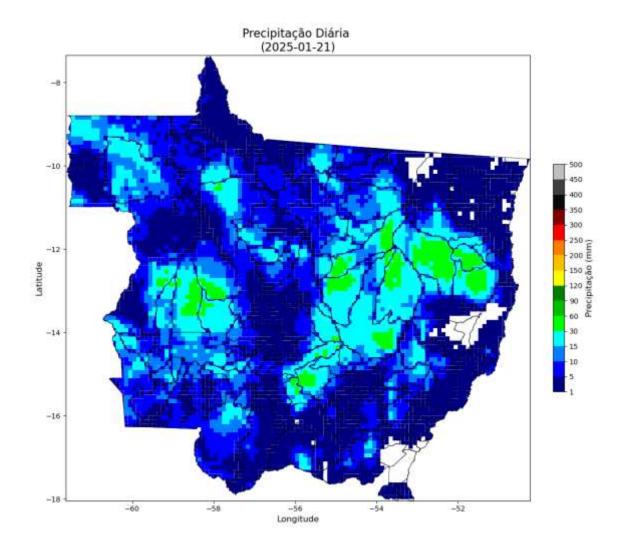
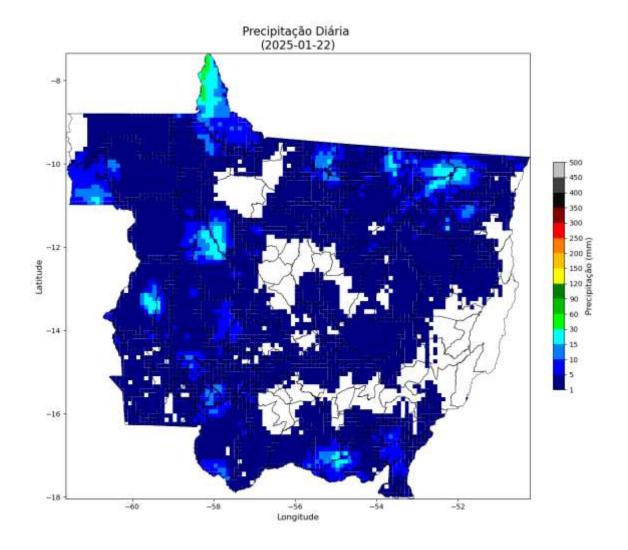
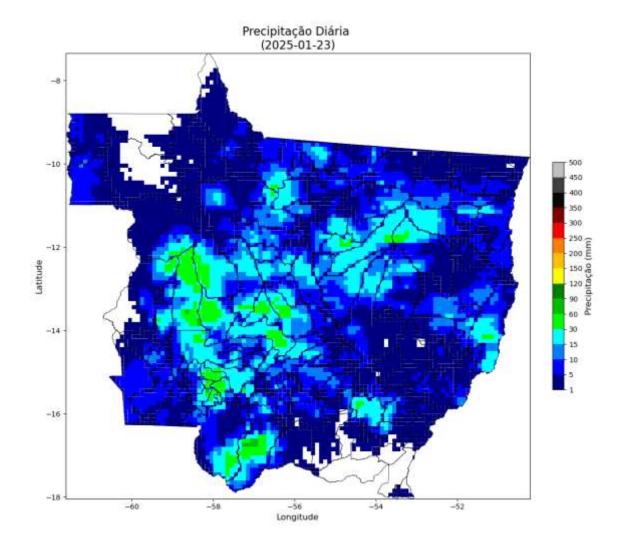
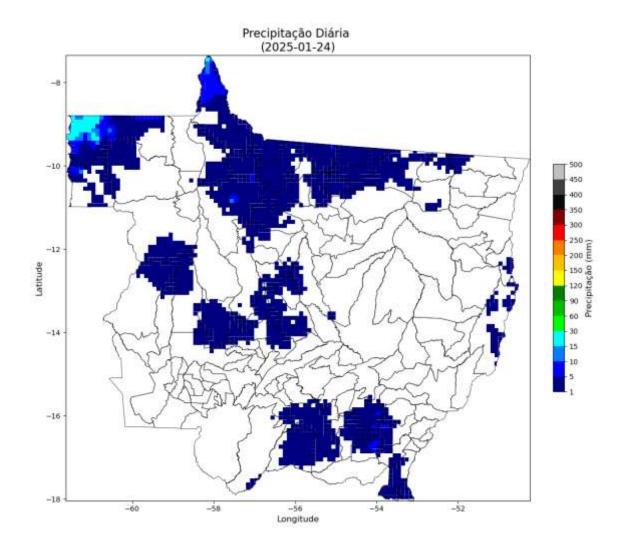
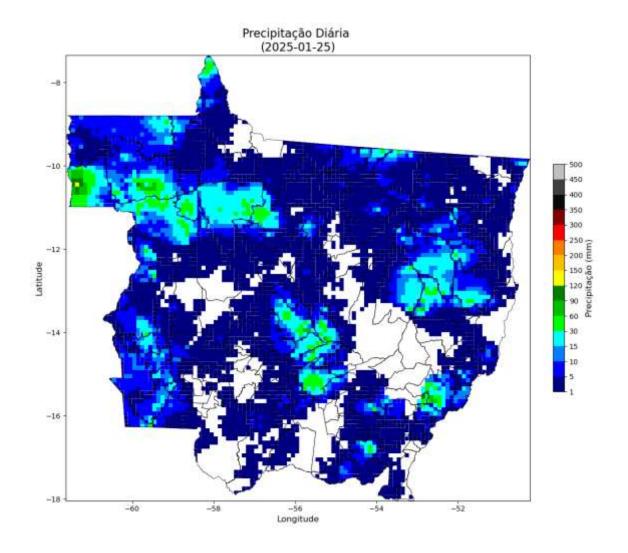
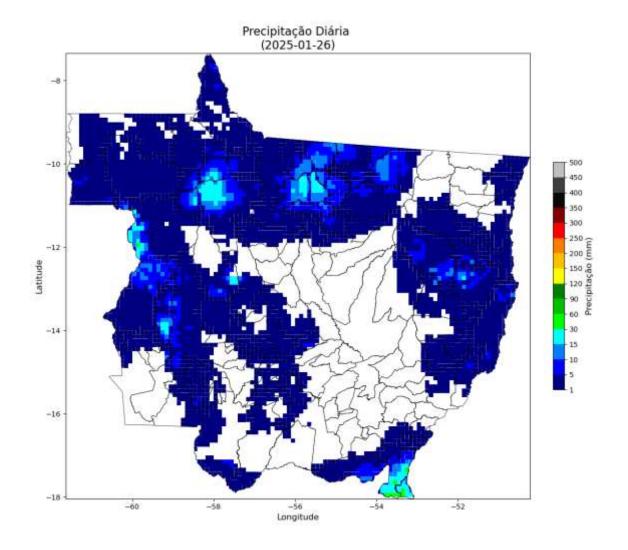
Figura 3 – Mapa de precipitação acumulada para os dias entre 21/01 e 02/02.

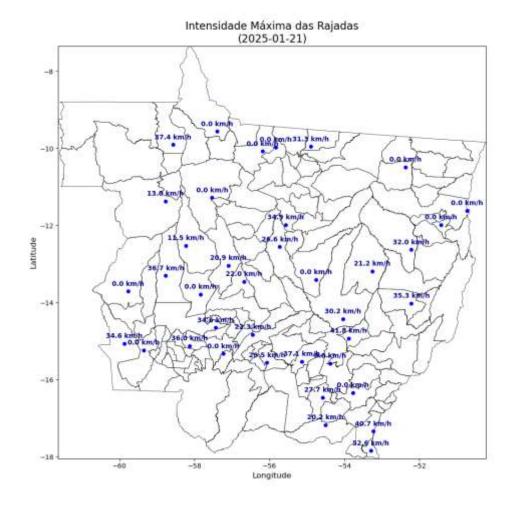
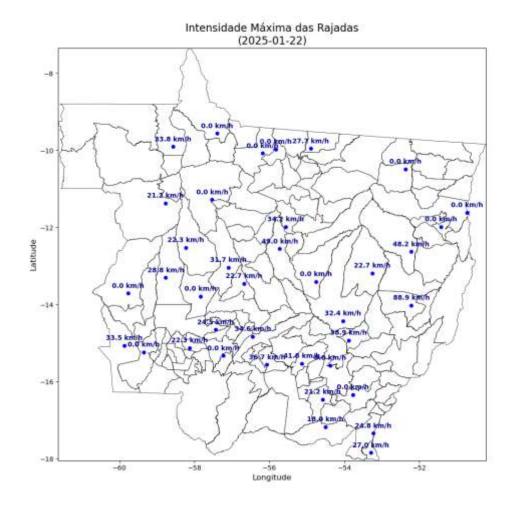
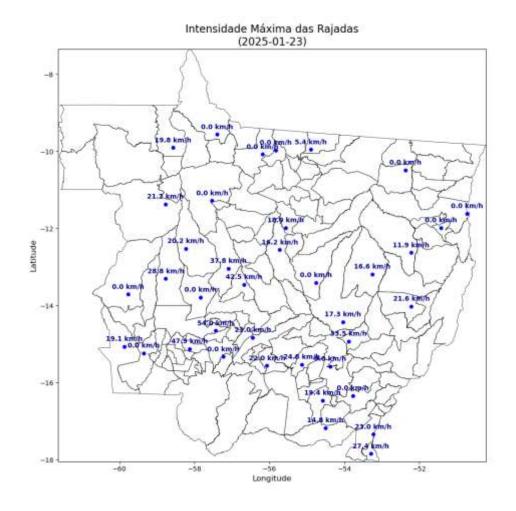
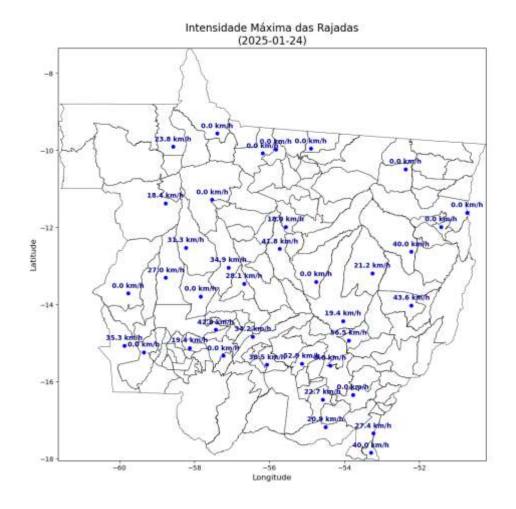
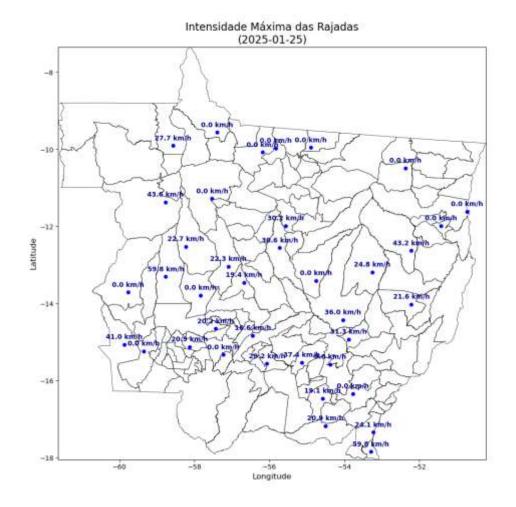
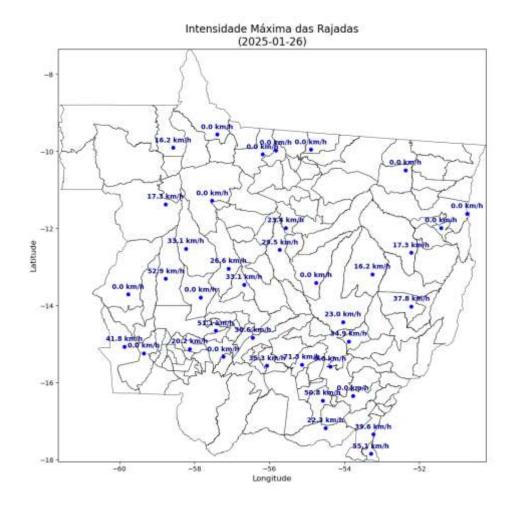
Figura 4 – Mapa das máximas rajadas para os dias entre 21/01 e 02/02.

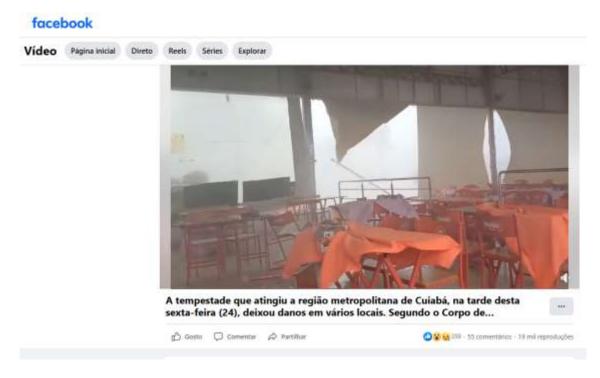
Figura 4 – Evidências de tempestades no período no estado do Mato Grosso [4].

Foram encontradas evidências na mídia de tempestades em diferentes locais do estado, conforme mostrado na Figura 4.
