Relatório de Interrupção em Situação de Emergência

EMT ISE 20250114

Diante disso, o Relatório de Interrupção em Situação de Emergência (EMT ISE 20250114) apresenta os detalhes de evento registrado na área de concessão da Energisa Mato Grosso (EMT).

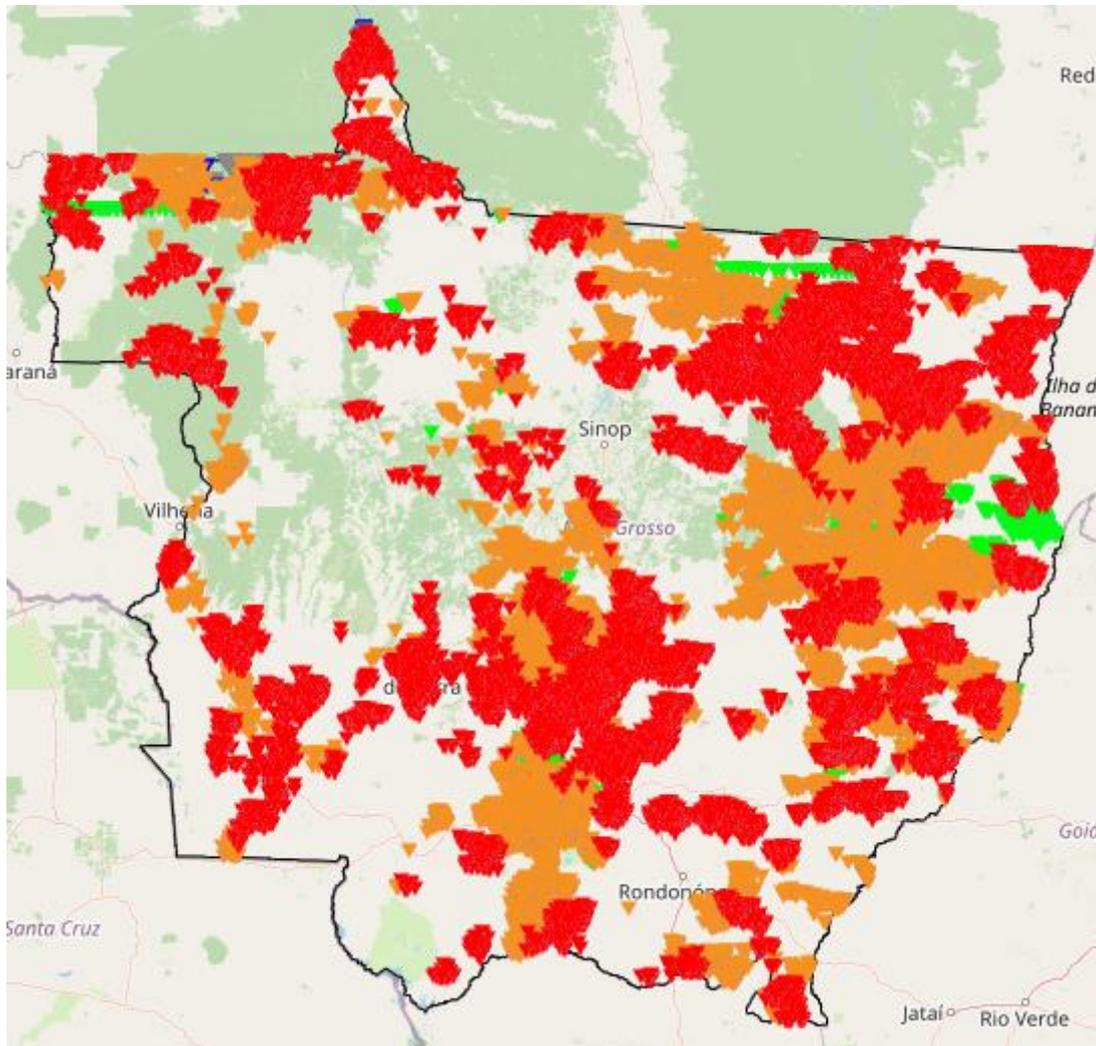
Figura 2 - Descargas atmosféricas no estado de Mato Grosso no dia 24/01/2025

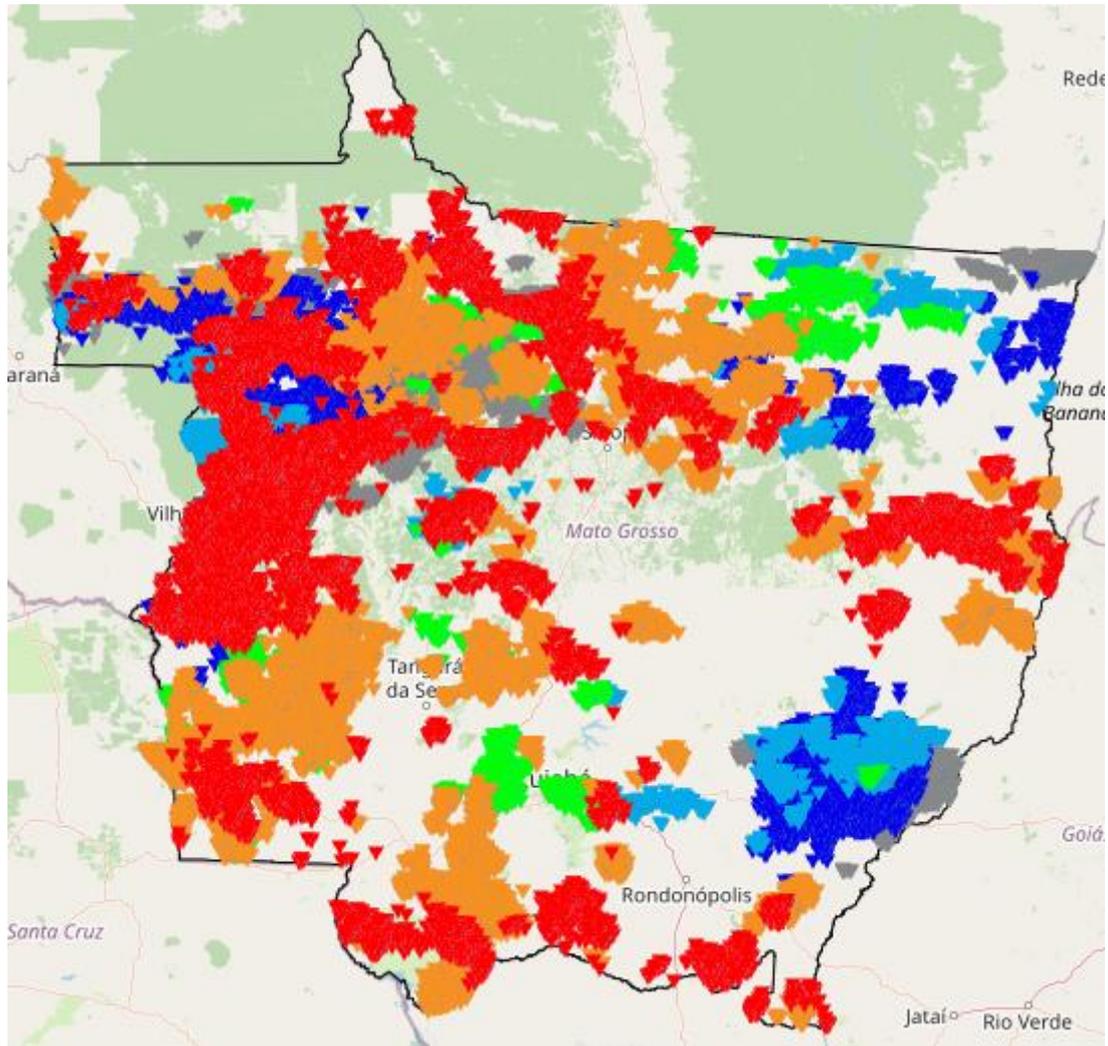
Figura 3 - Descargas atmosféricas no estado de Mato Grosso no dia 25/01/2025

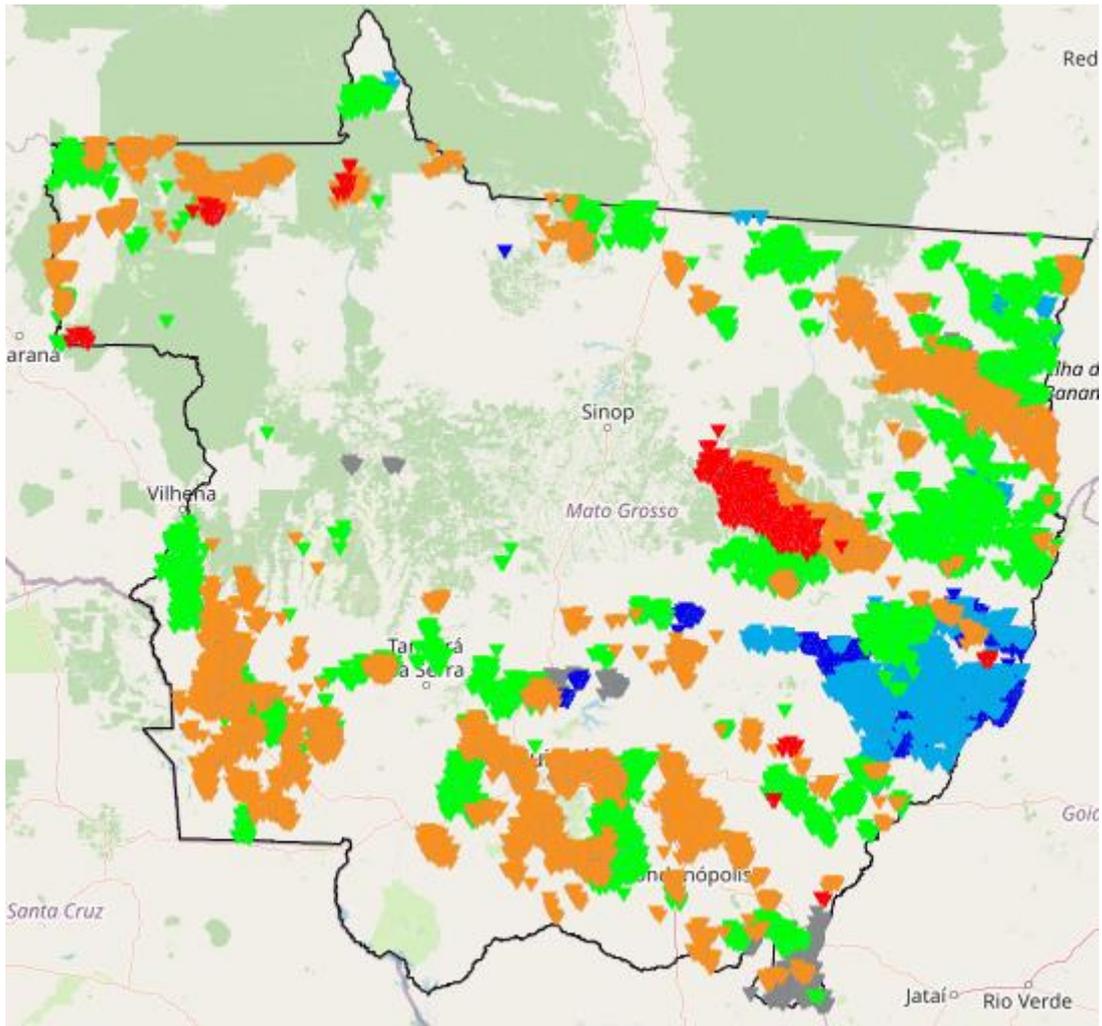
Figura 4 - Descargas atmosféricas no estado de Mato Grosso no dia 26/01/2025

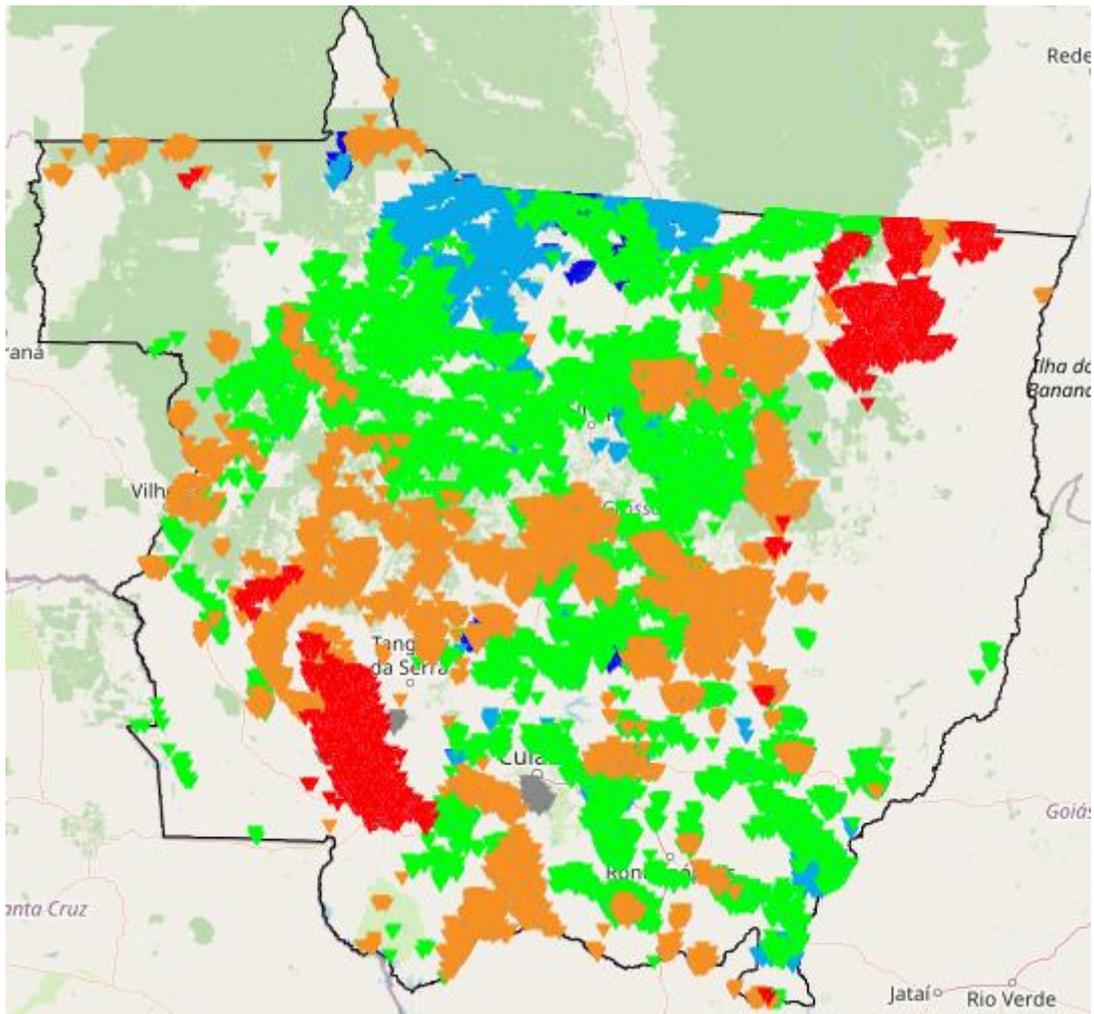
Figura 5 - Descargas atmosféricas no estado de Mato Grosso no dia 27/01/2025

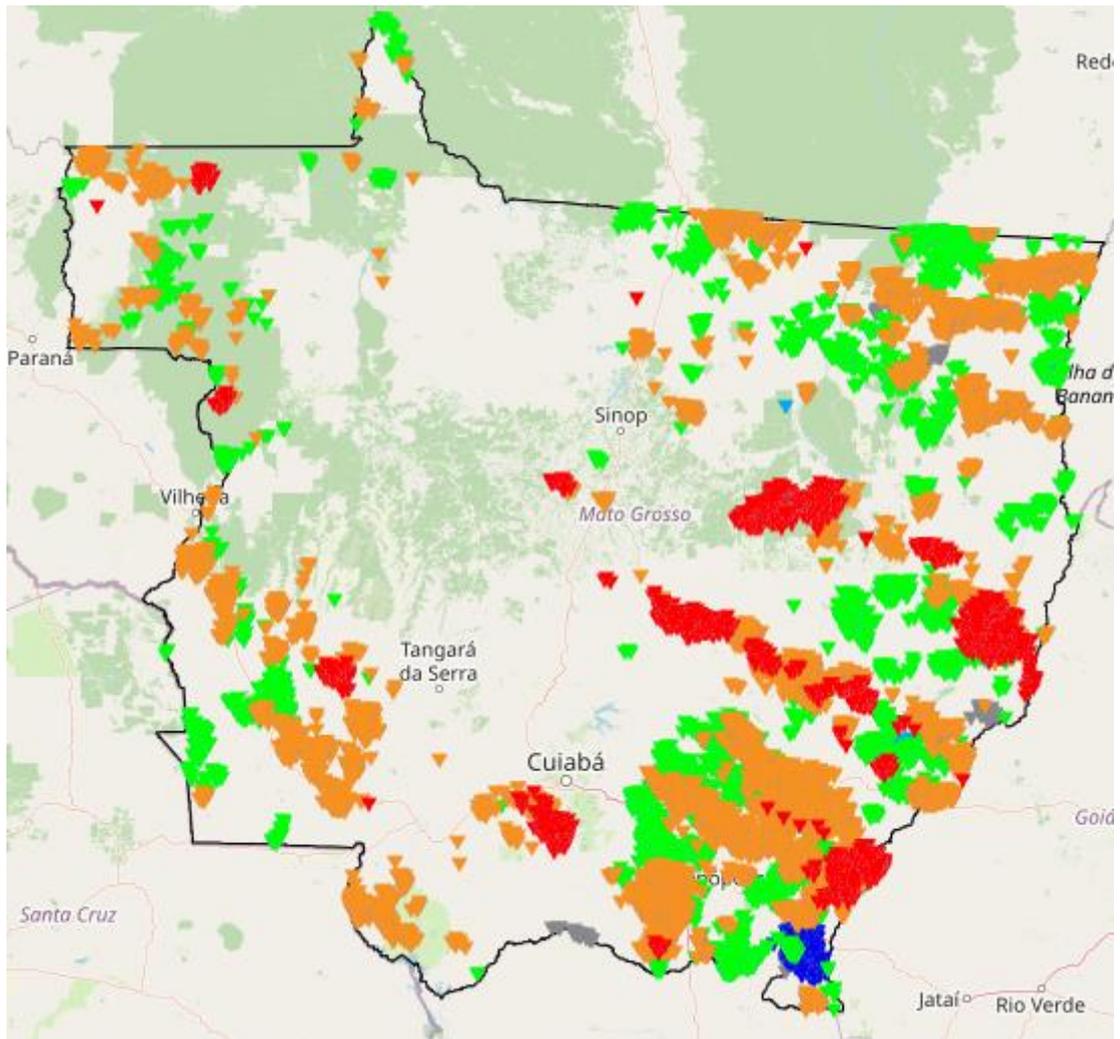
Figura 6 - Descargas atmosféricas no estado de Mato Grosso no dia 28/01/2025

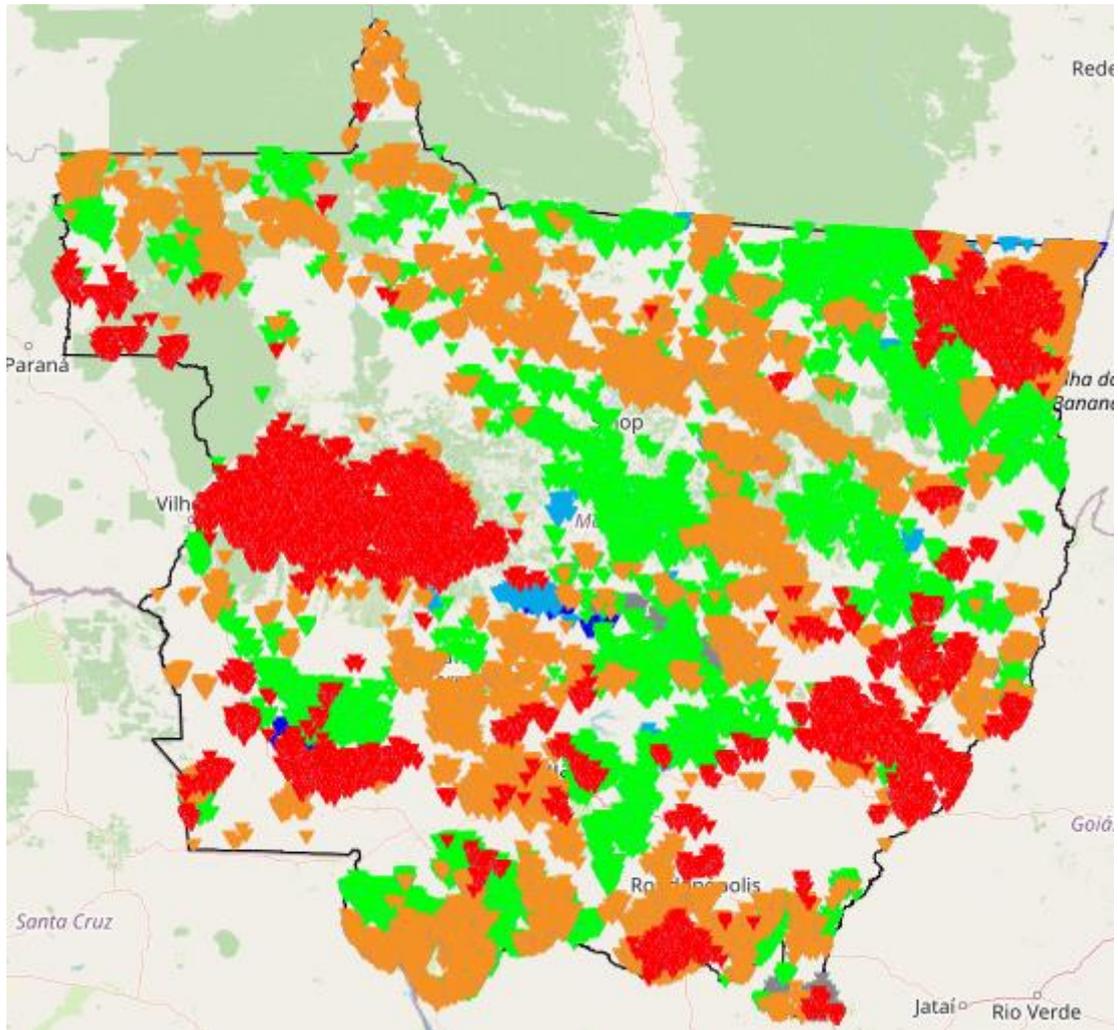
Figura 7 - Descargas atmosféricas no estado de Mato Grosso no dia 29/01/2025

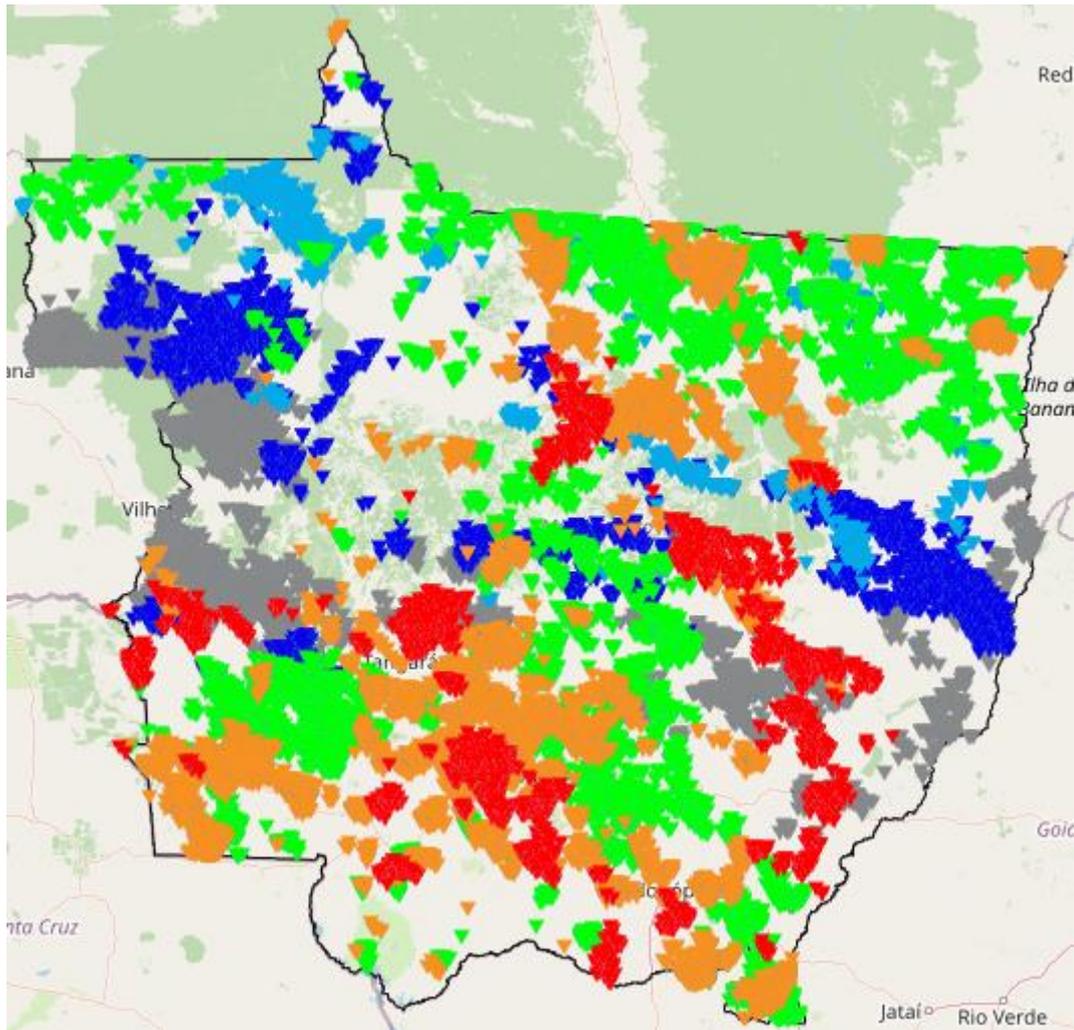
Figura 8 - Descargas atmosféricas no estado de Mato Grosso no dia 30/01/2025

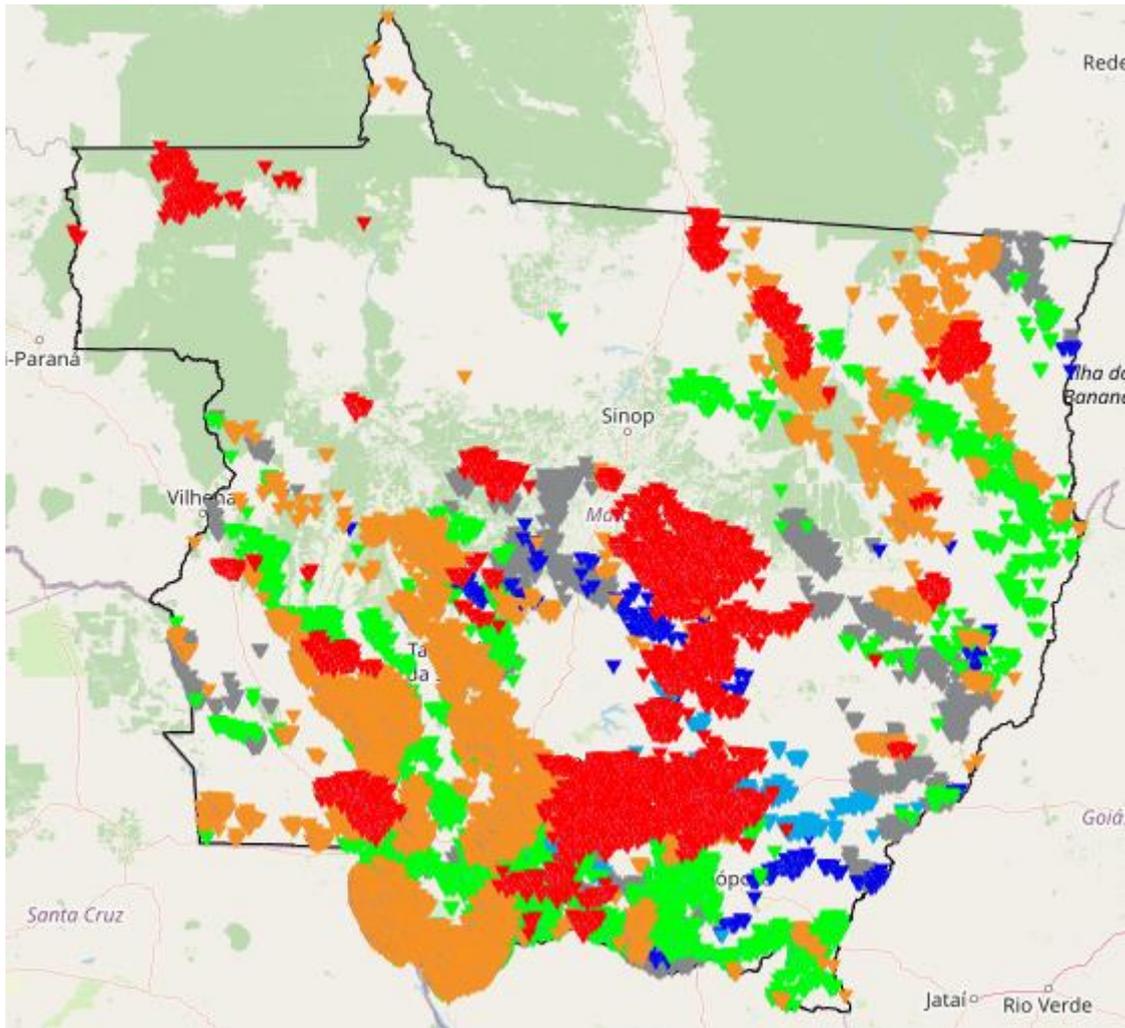
Figura 9 - Descargas atmosféricas no estado de Mato Grosso no dia 31/01/2025

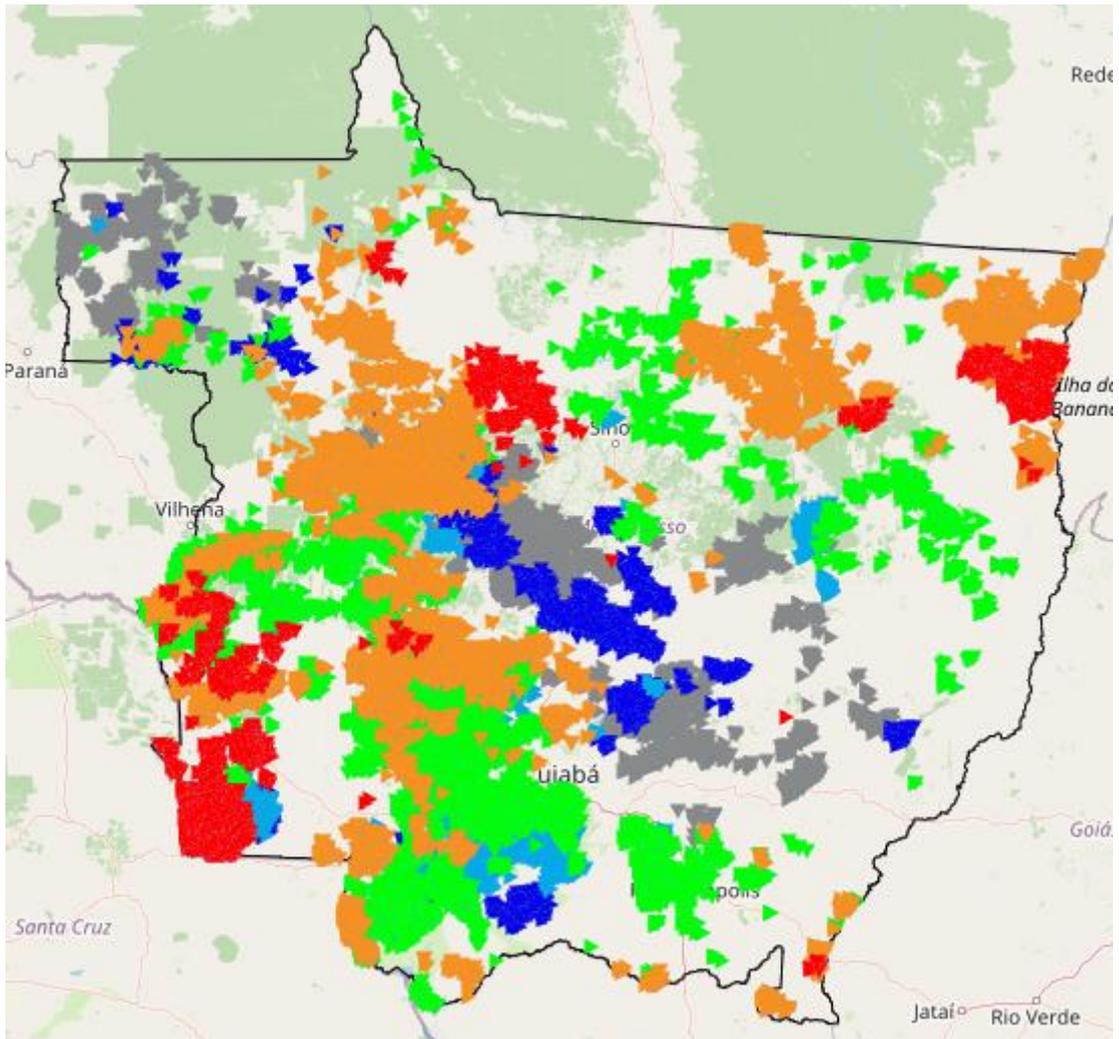
Figura 10 - Descargas atmosféricas no estado de Mato Grosso no dia 01/02/2025

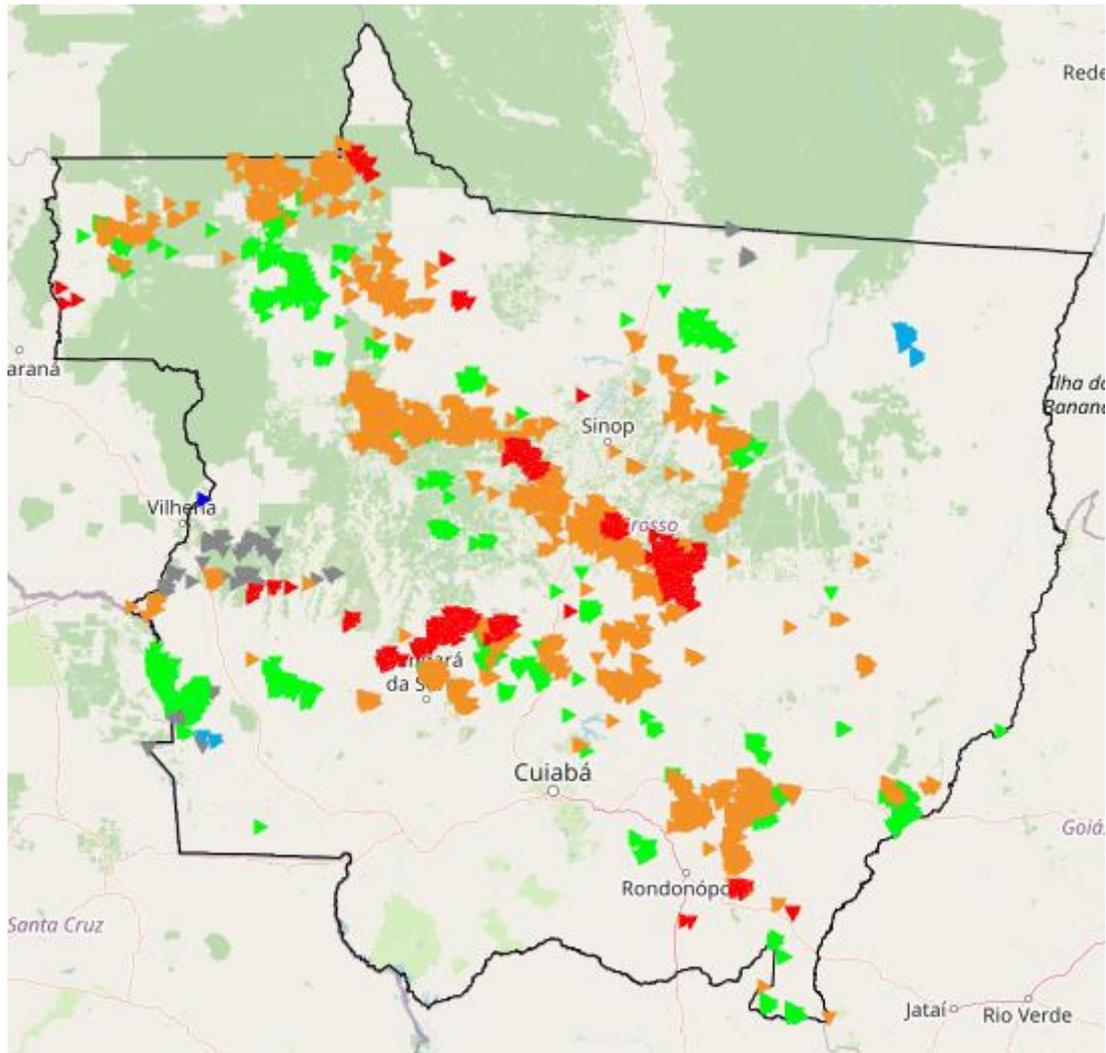
Figura 11 - Descargas atmosféricas no estado de Mato Grosso no dia 02/02/2025

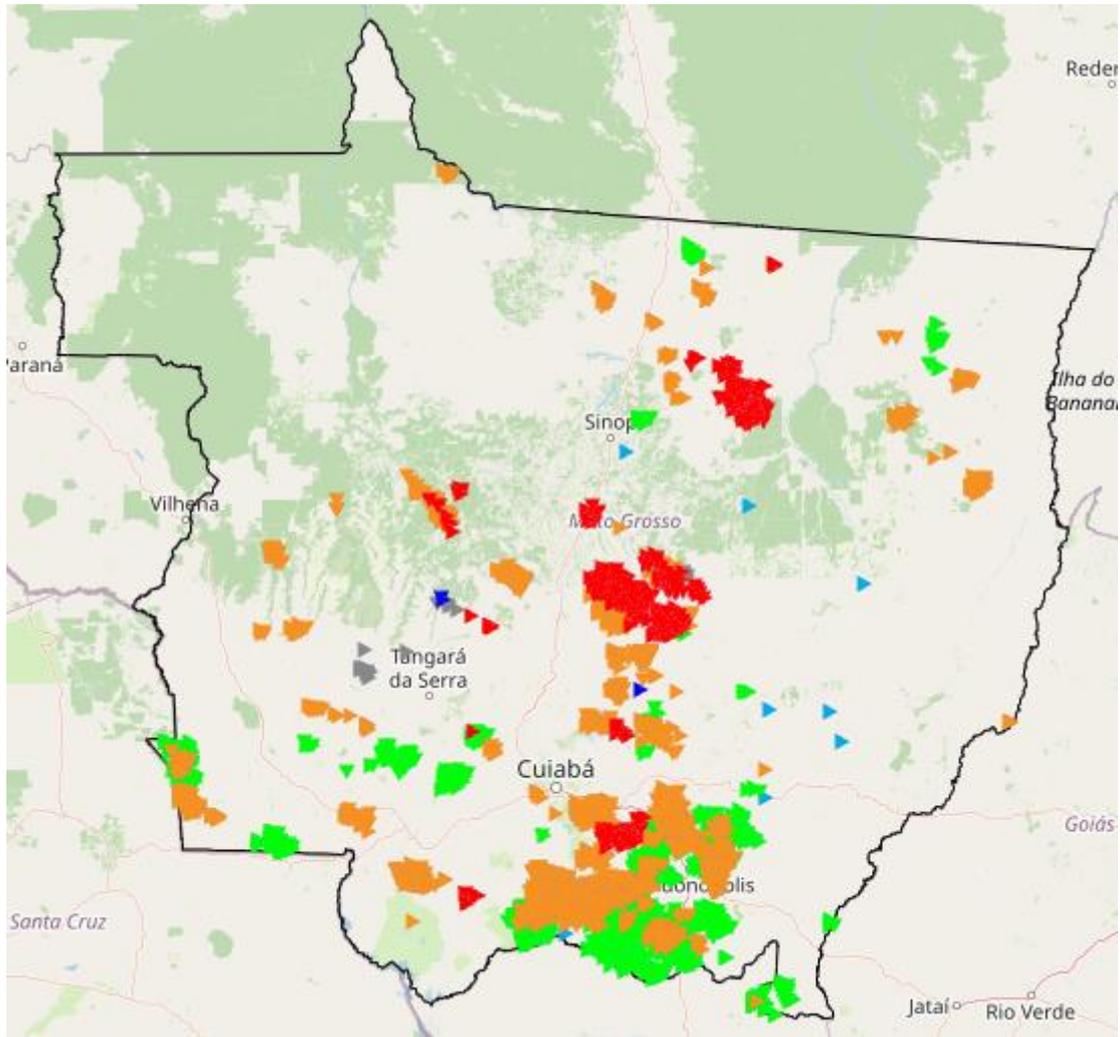
Figura 12 - Descargas atmosféricas no estado de Mato Grosso no dia 03/02/2025

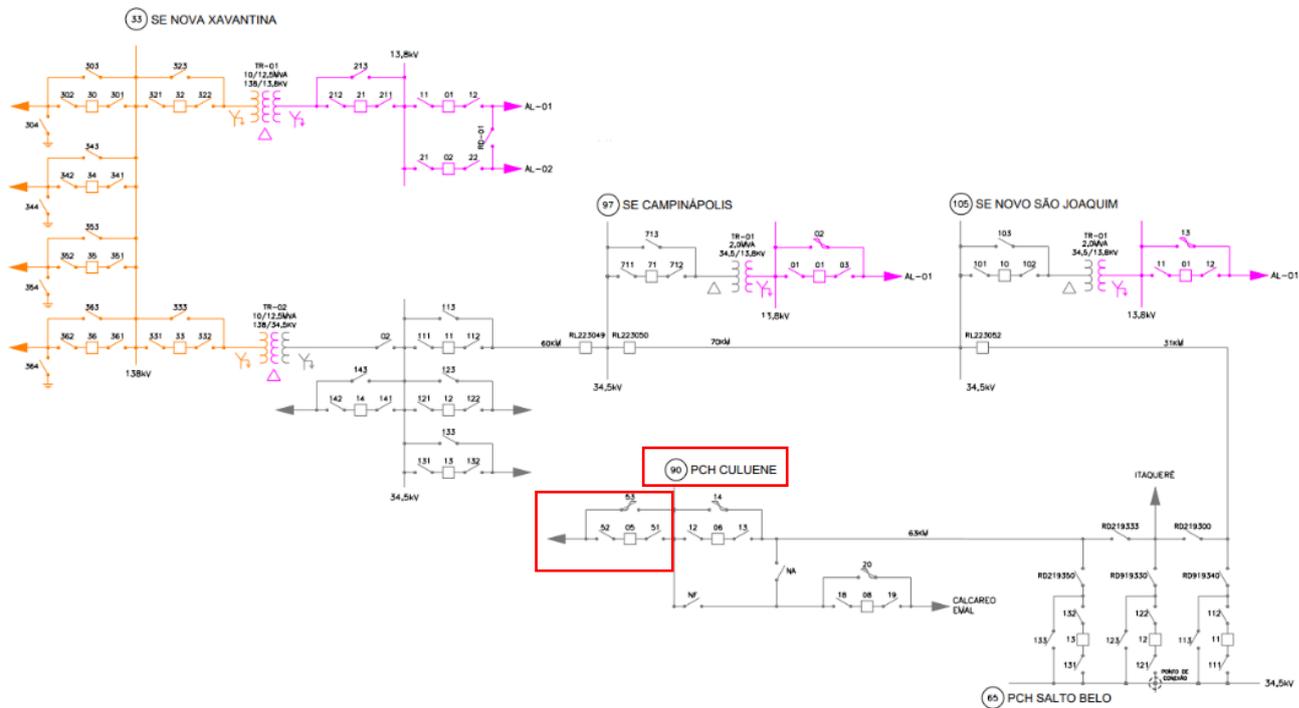
Figura 16 - Subestação CULUENE, alimentador(es): 090005.

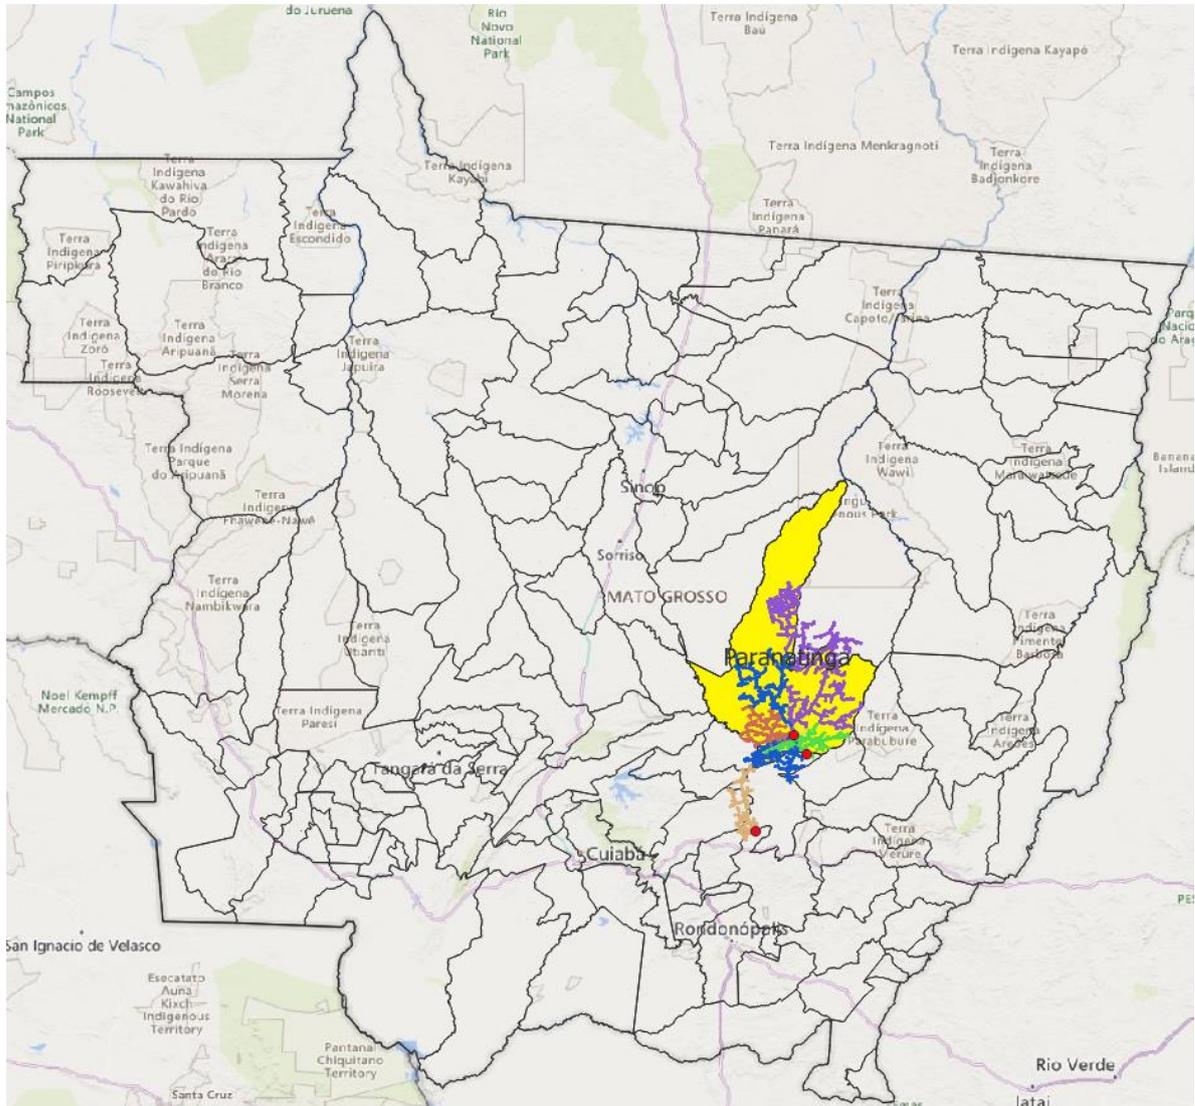
Figura 17 - Mapa da(s) SE's (pontos em vermelho) e LDMT (linhas) referente ao evento no período de 24/01/2025 a 03/02/2025 (Visão Macro).

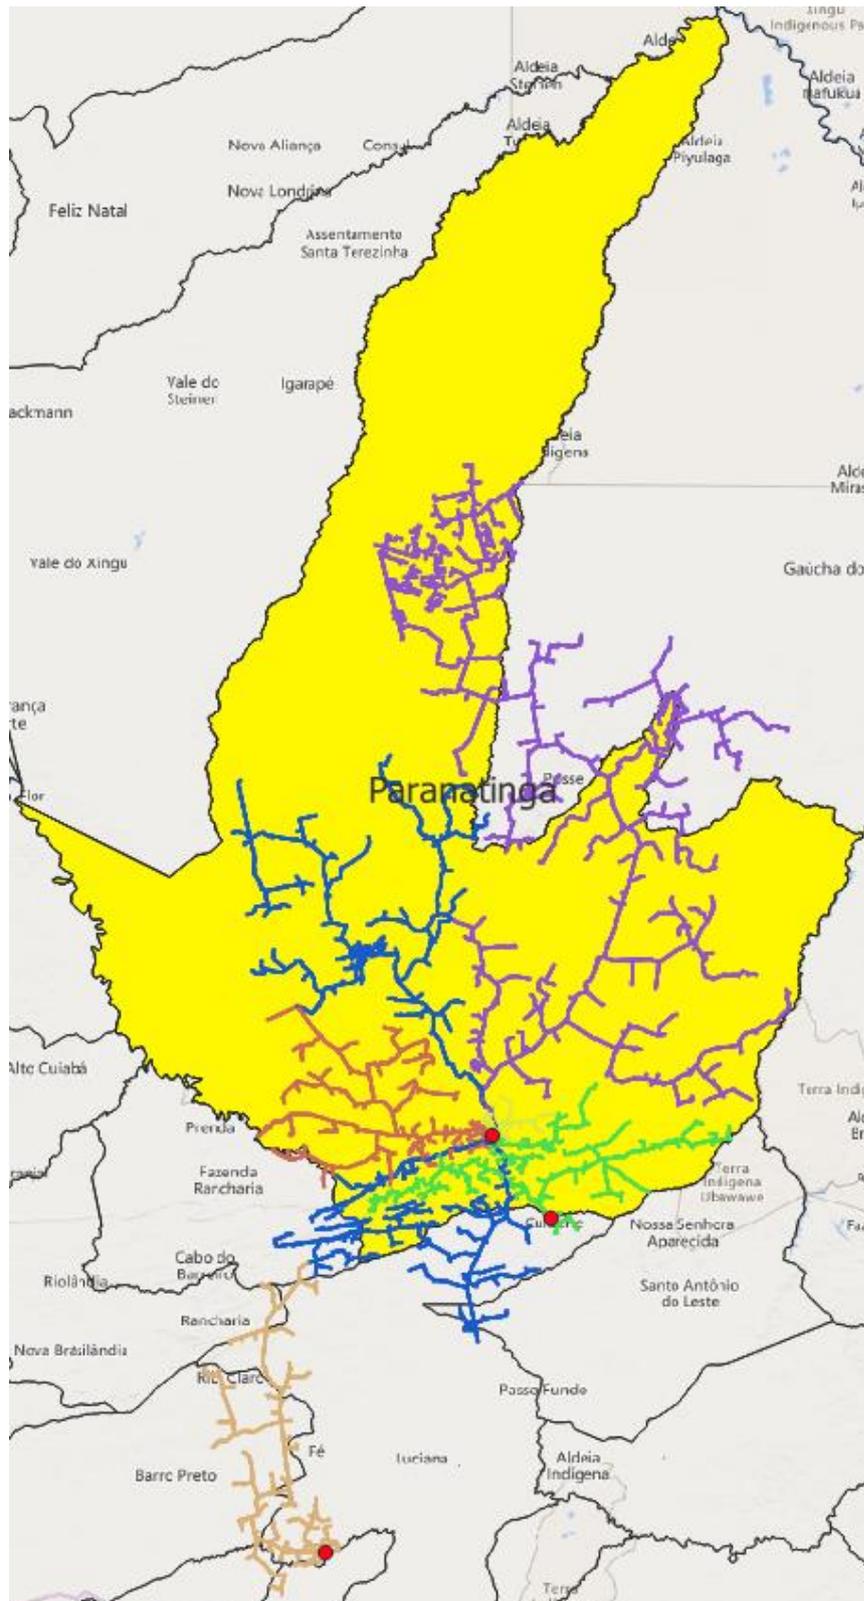
Figura 18 - Mapa da(s) SE's (pontos em vermelho) e LDMT (linhas) referente ao evento no período de 24/01/2025 a 03/02/2025 (Visão Ampliada).

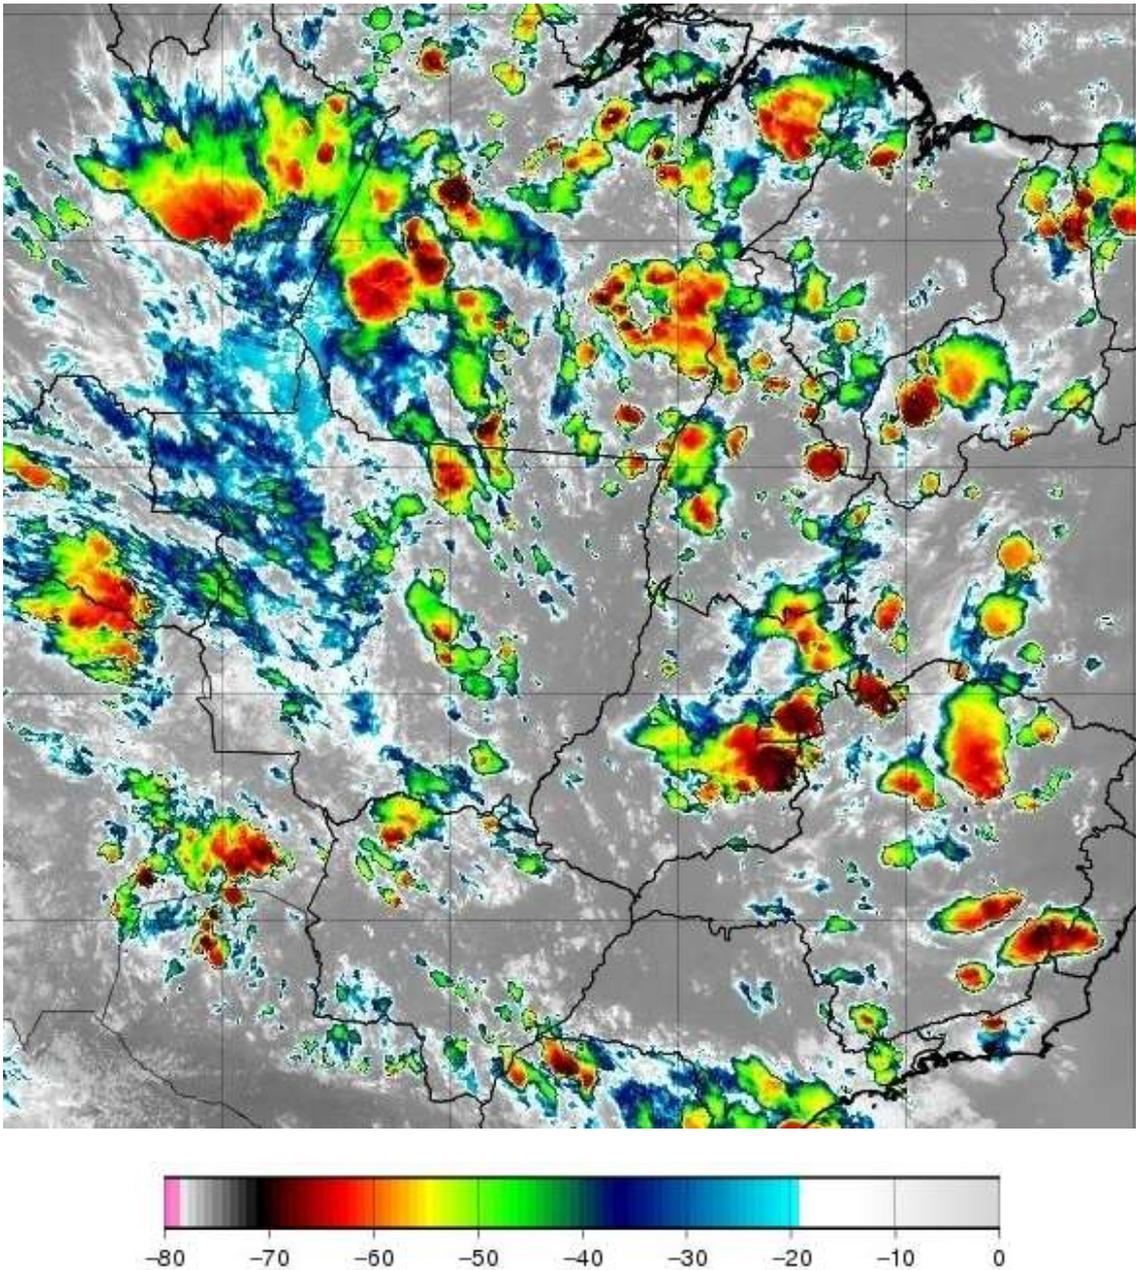
Figura 1 - Imagem de satélite no infravermelho com realce do satélite GOES-16 durante um dos períodos de máxima intensidade do evento às 21:00 UT do dia 21/01. As cores indicam diferentes temperaturas dos topos das nuvens.

Diferentes cores na imagem nas Figuras 1 referem-se a diferentes temperaturas de topo das nuvens, conforme indicado na figura, e equivalem a diferentes altitudes. Quanto menor a temperatura de topo, isto é, mais negativa, mais alta é o topo da nuvem.
