Relatório de Interrupção em Situação de Emergência

EMT ISE 20250114

Diante disso, o Relatório de Interrupção em Situação de Emergência (EMT ISE 20250114) apresenta os detalhes de evento registrado na área de concessão da Energisa Mato Grosso (EMT).

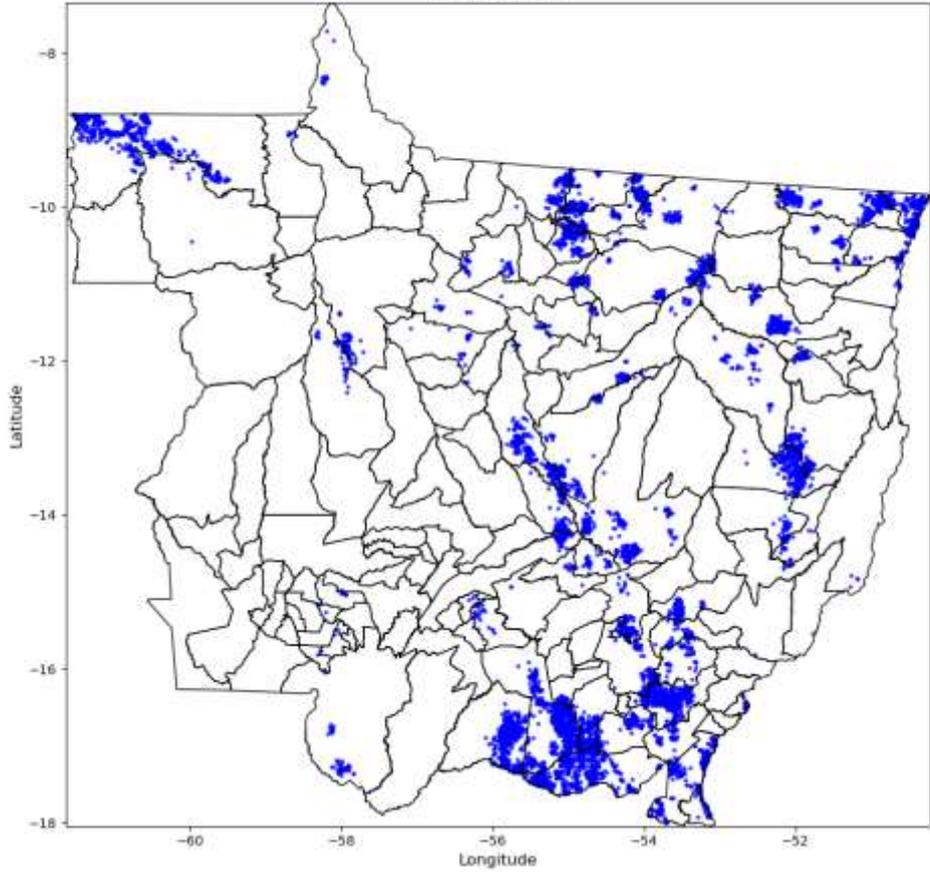
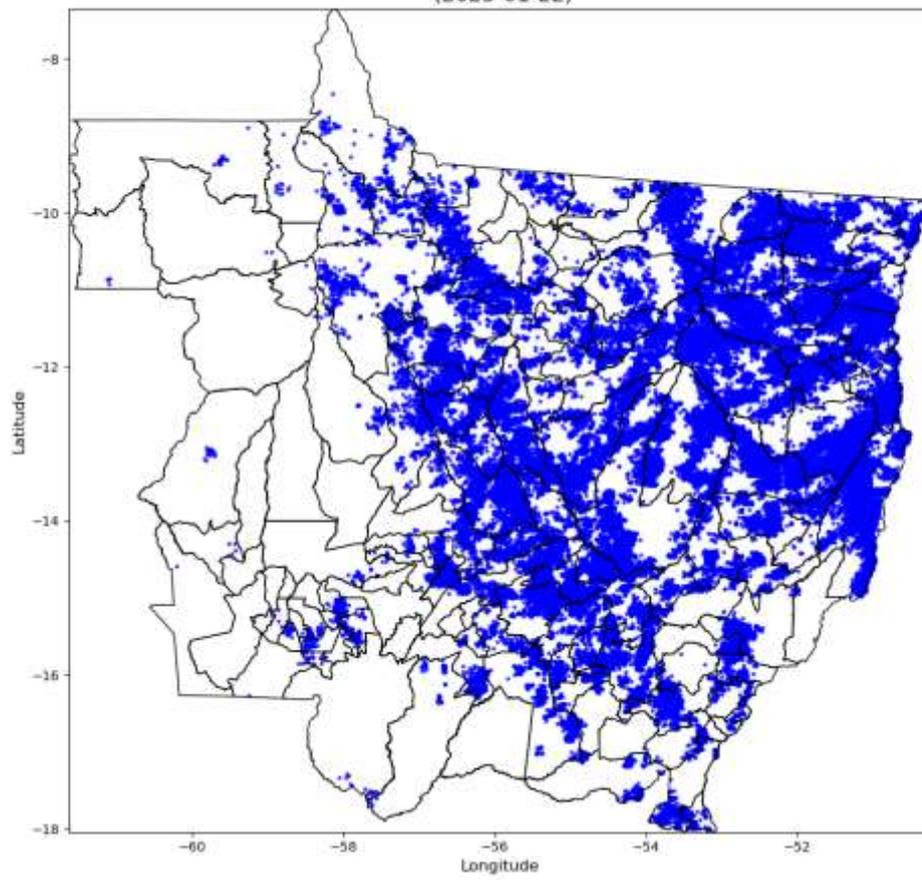
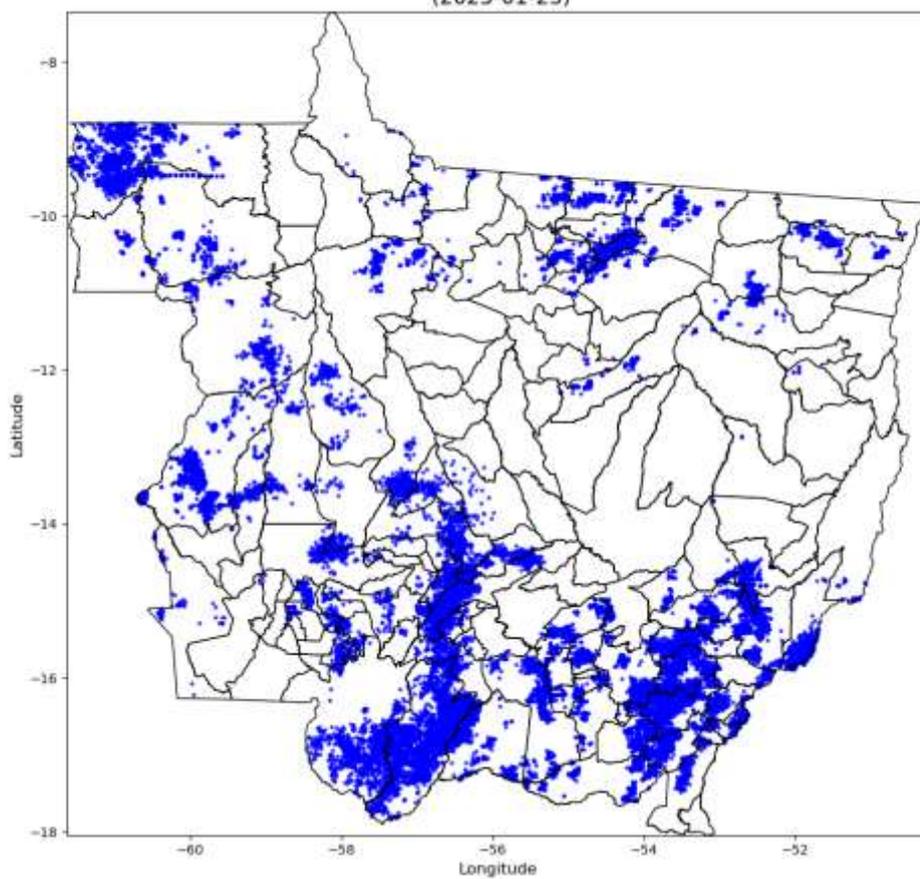
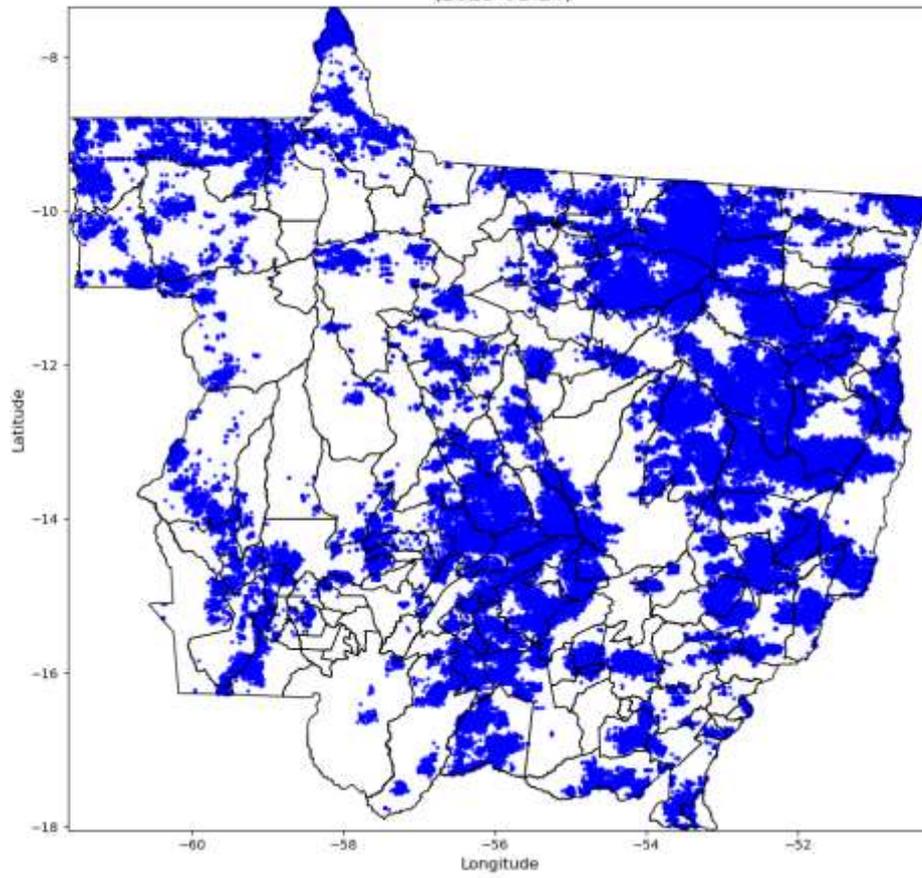
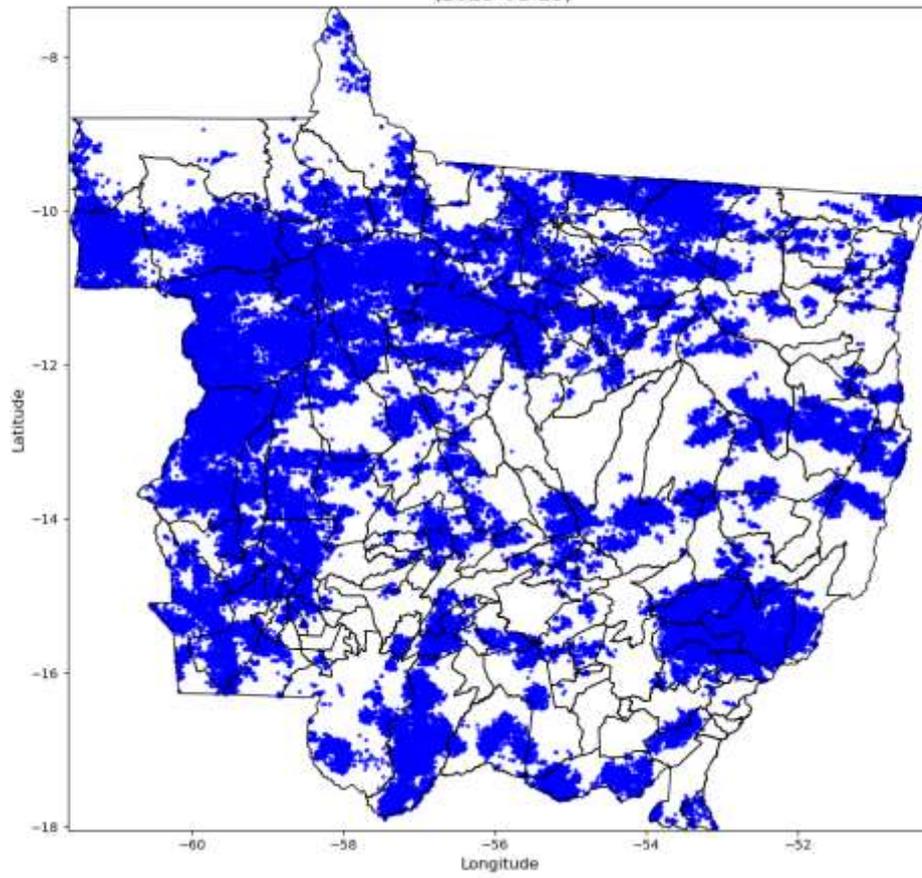
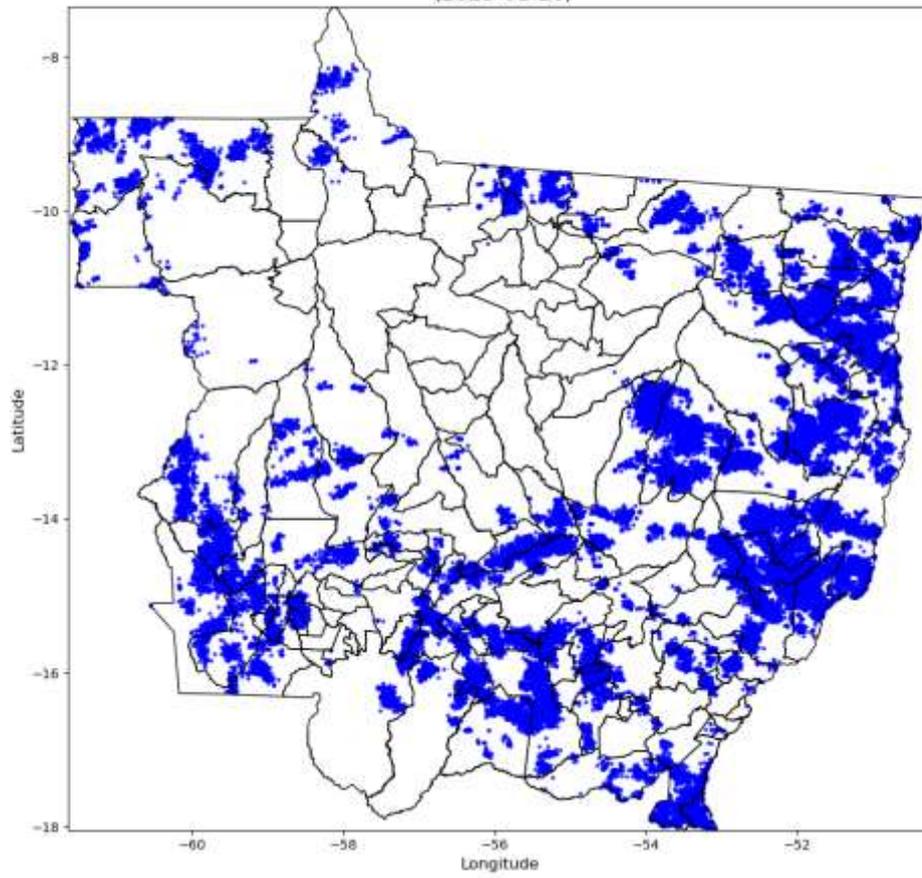
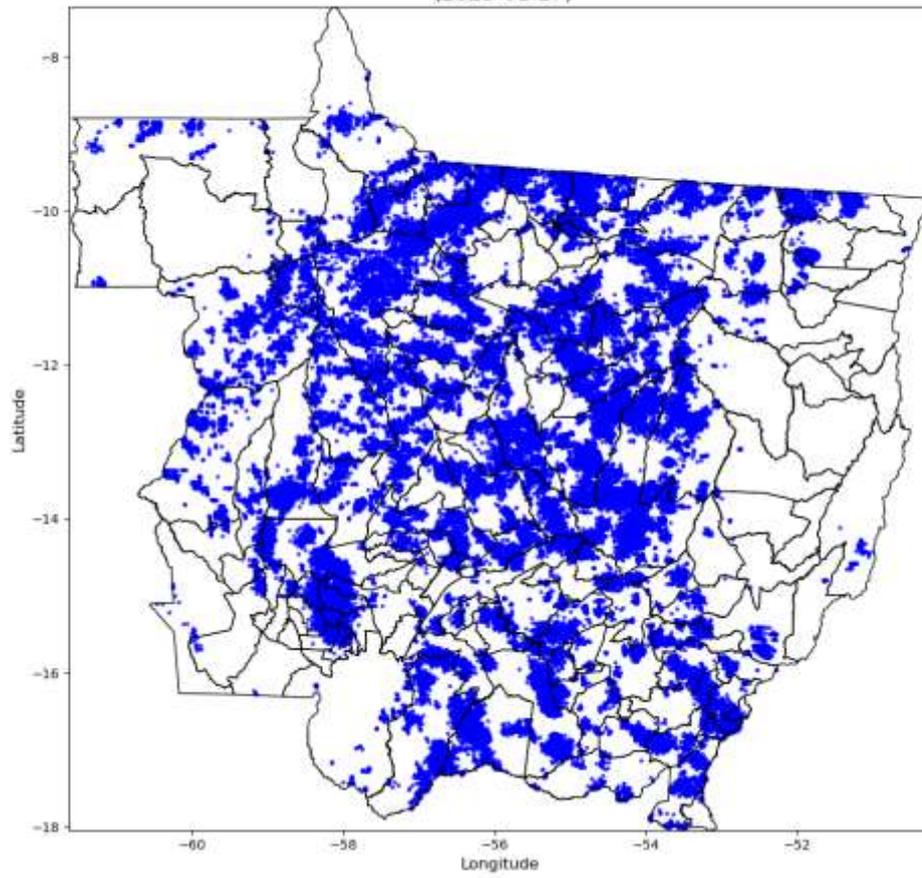
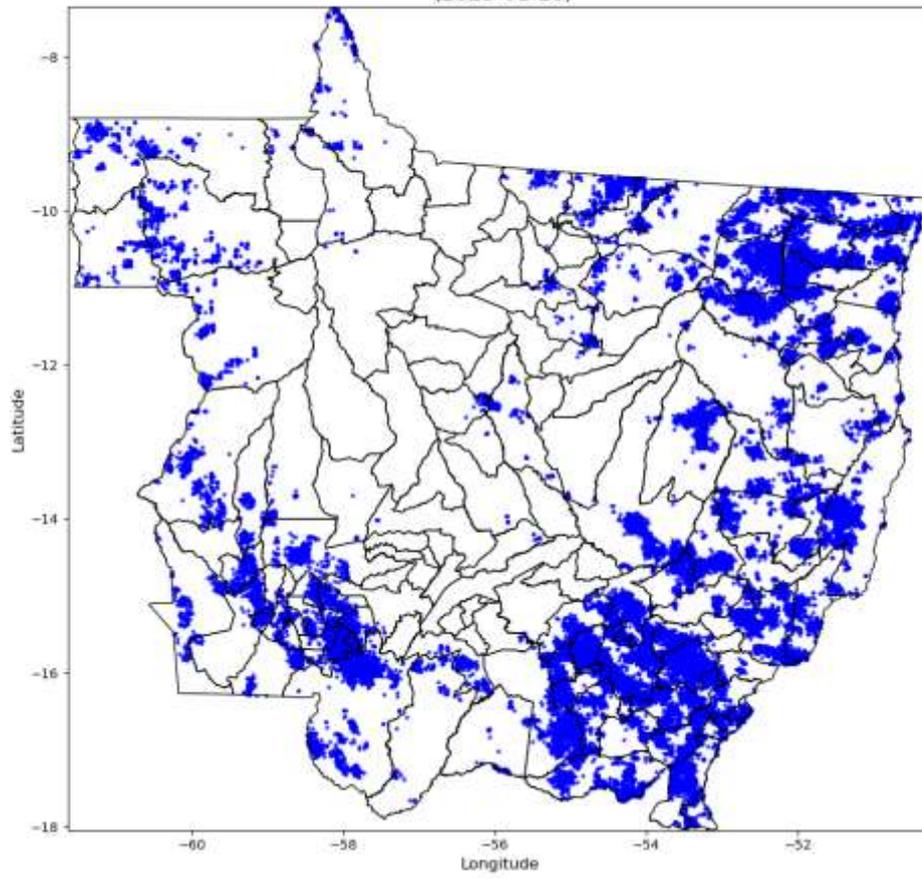
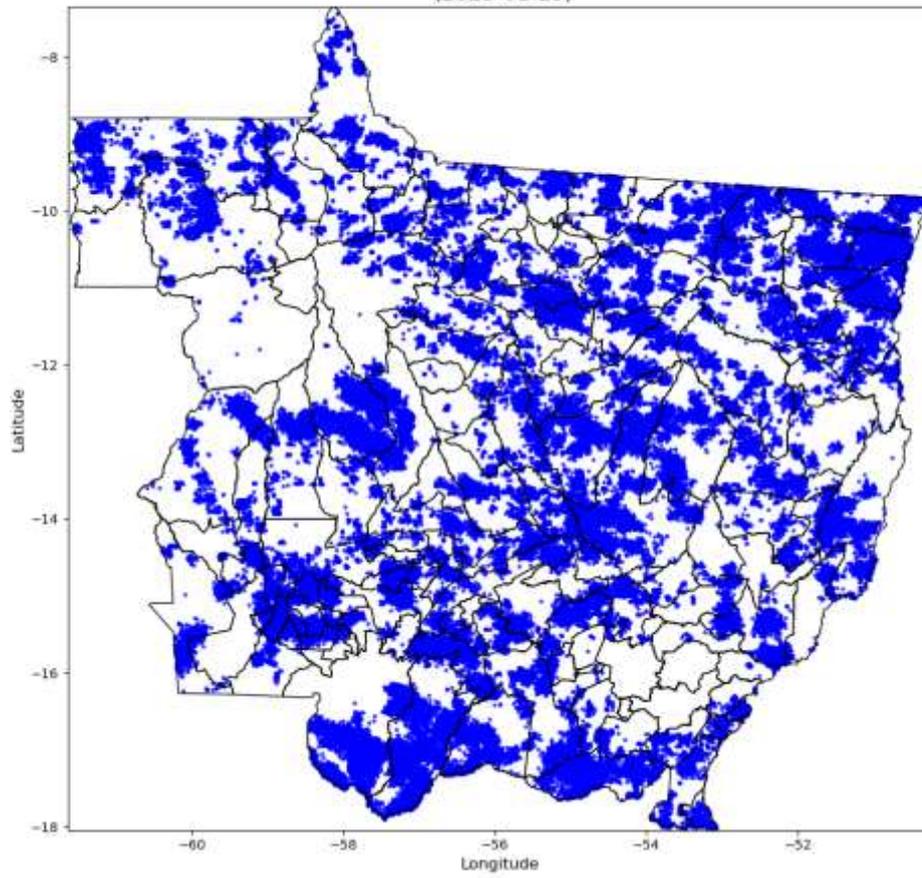
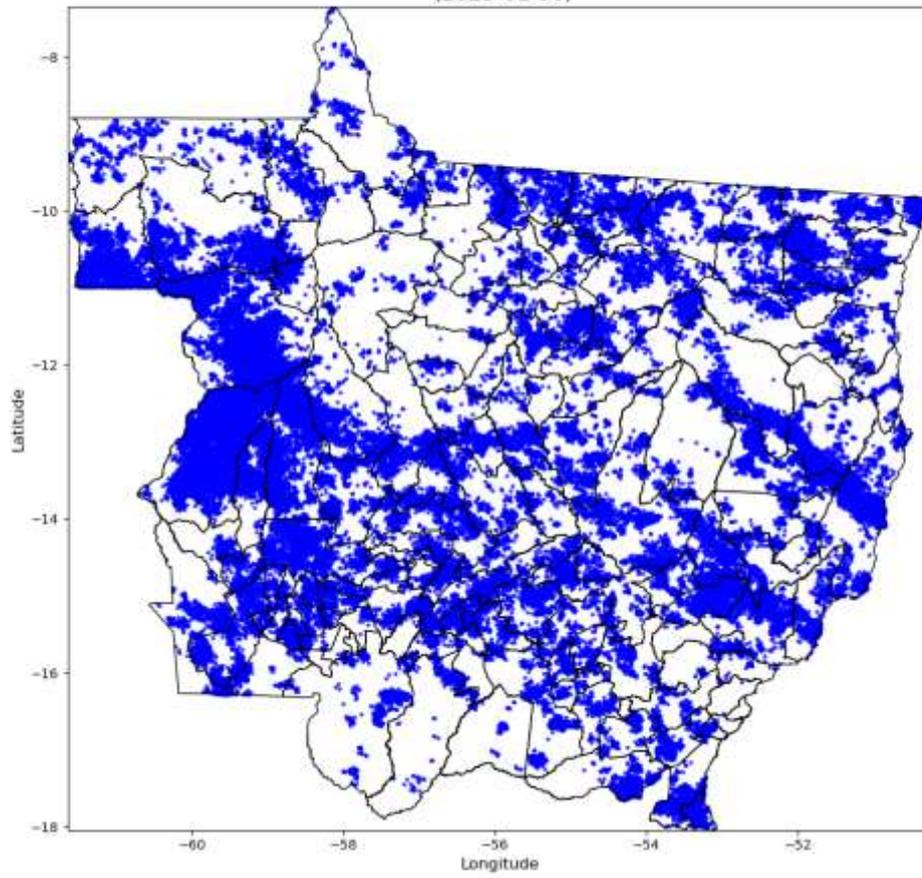
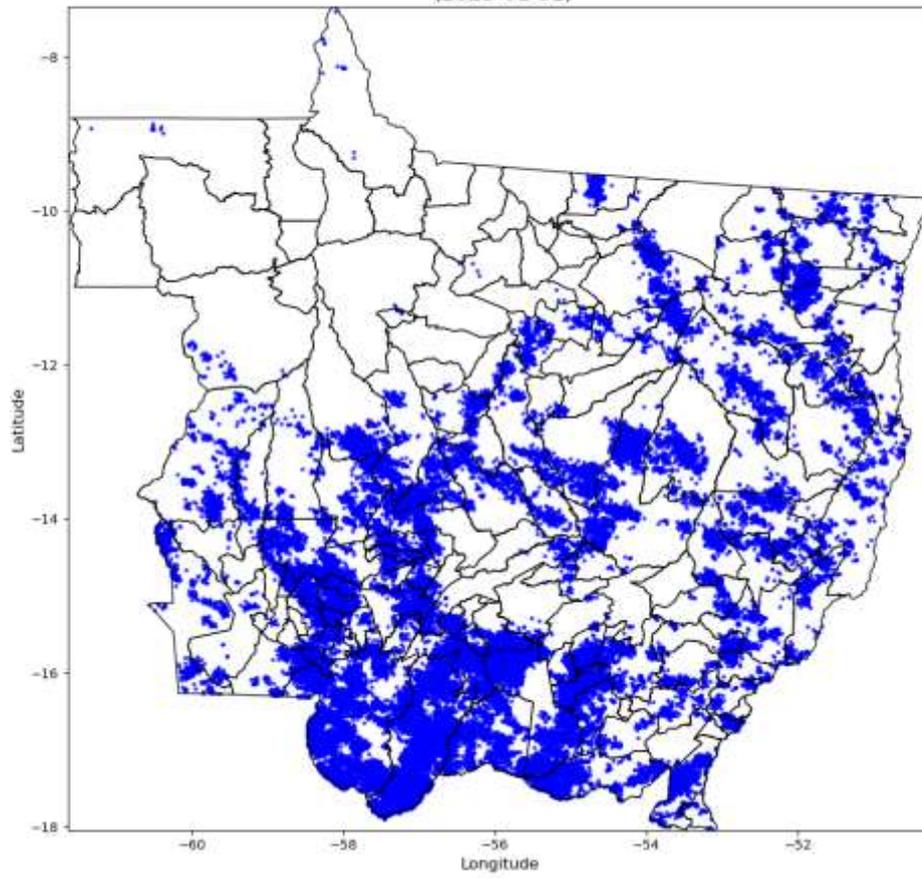
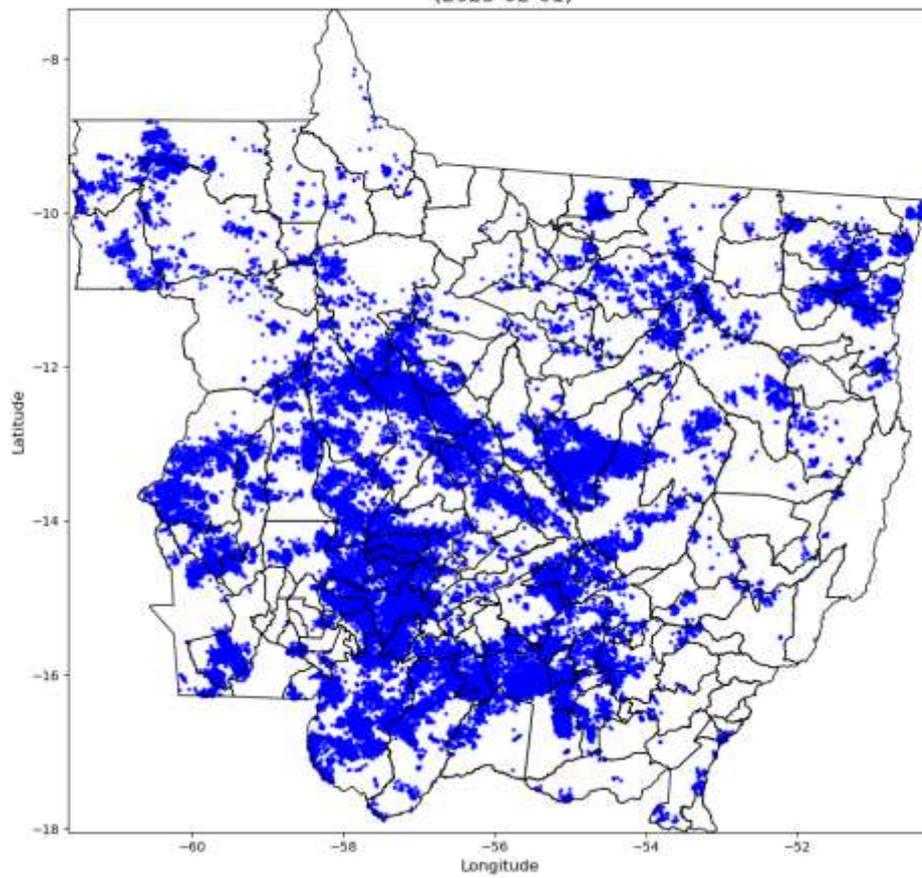
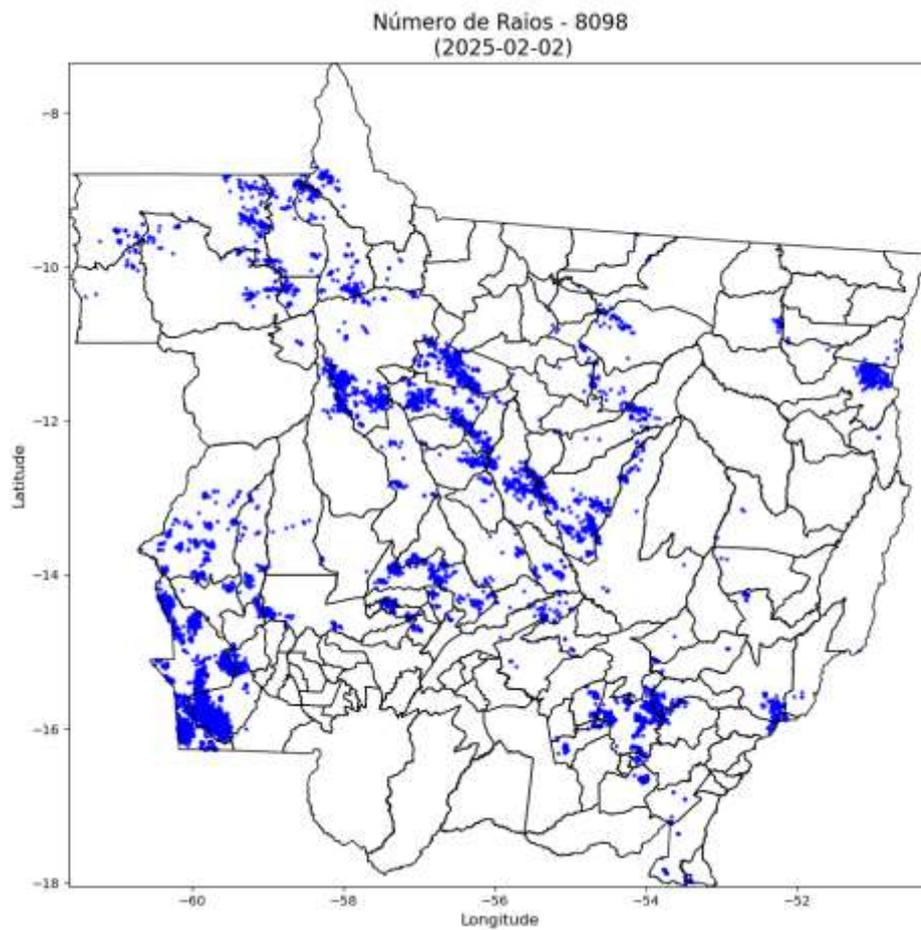
Figura 2 – Mapa de incidência de descargas atmosféricas para os dias entre 21/01 e 02/02. Cada ponto corresponde ao local de ocorrência de uma descarga.
