Relatório de Interrupção em Situação de Emergência

EMT ISE 20250114

Diante disso, o Relatório de Interrupção em Situação de Emergência (EMT ISE 20250114) apresenta os detalhes de evento registrado na área de concessão da Energisa Mato Grosso (EMT).

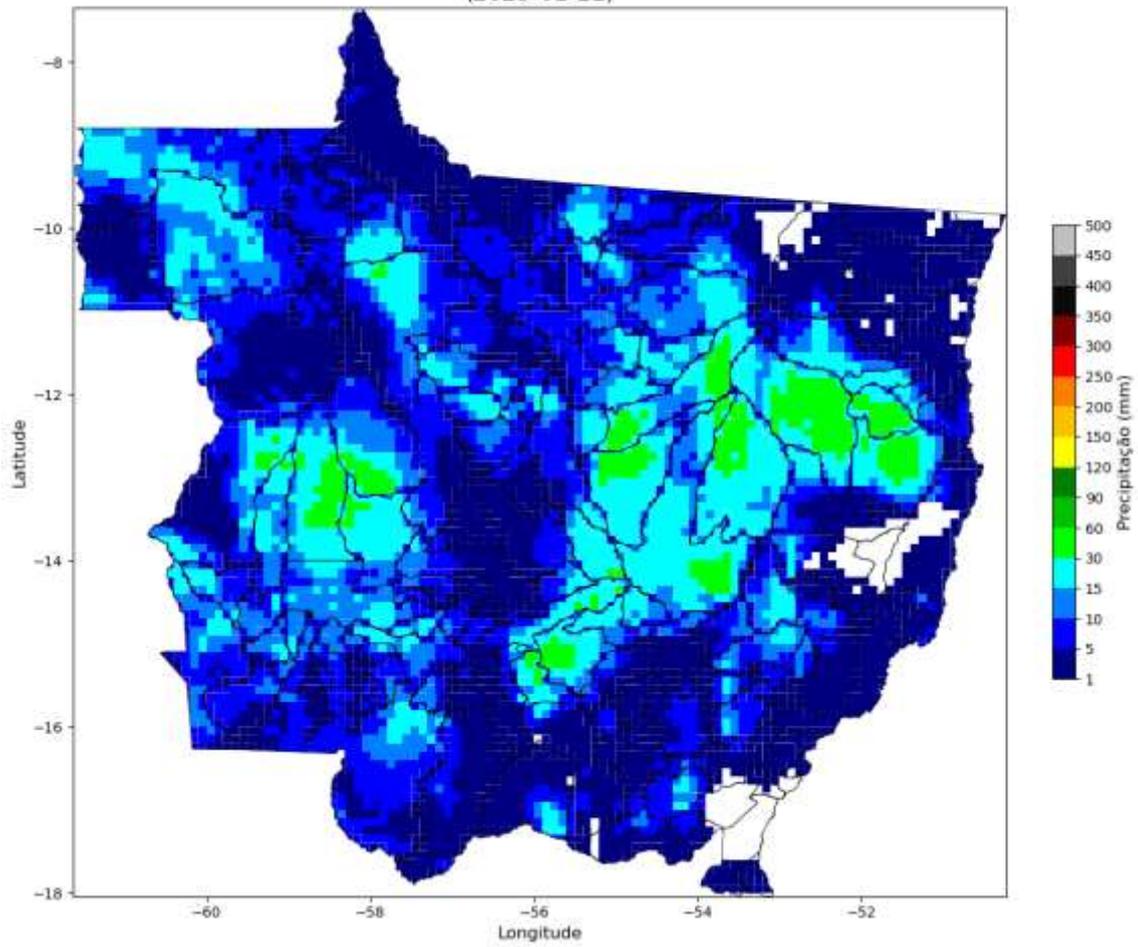
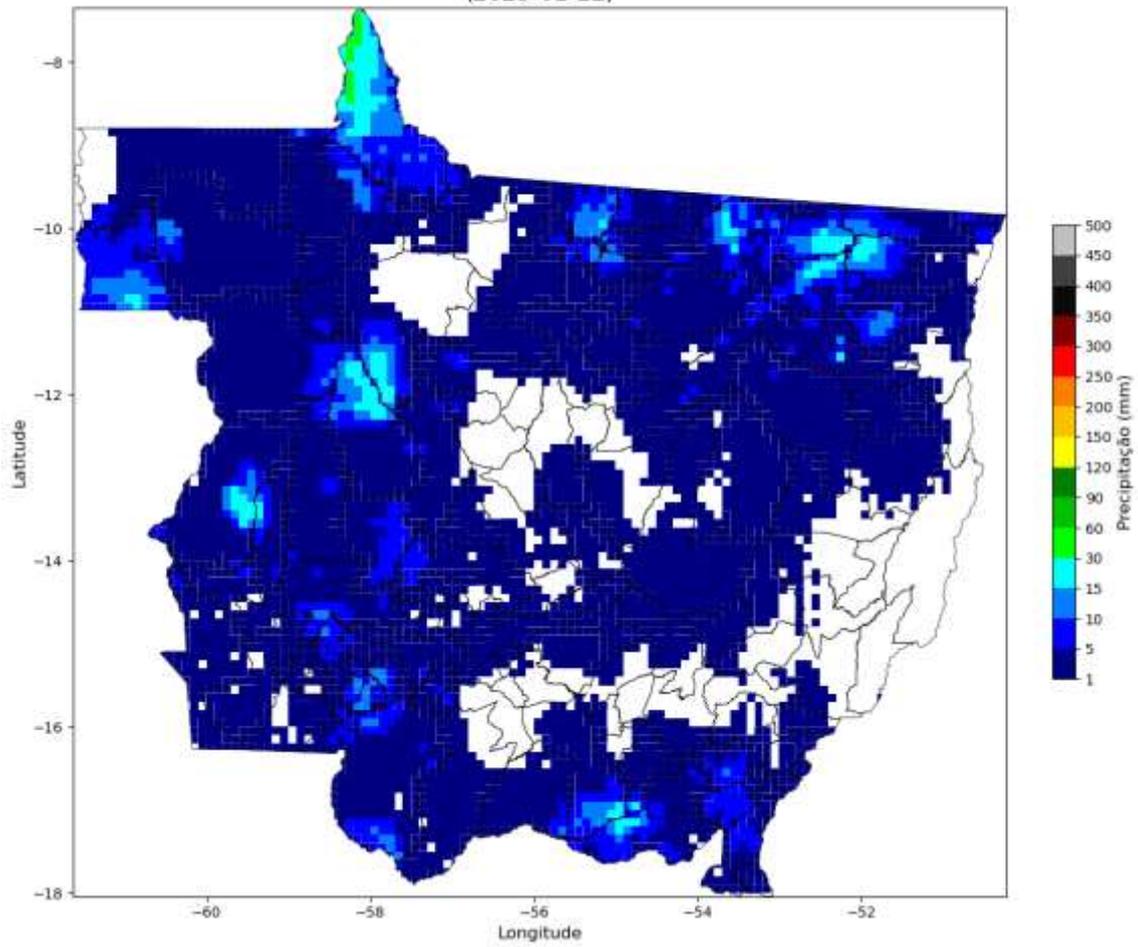
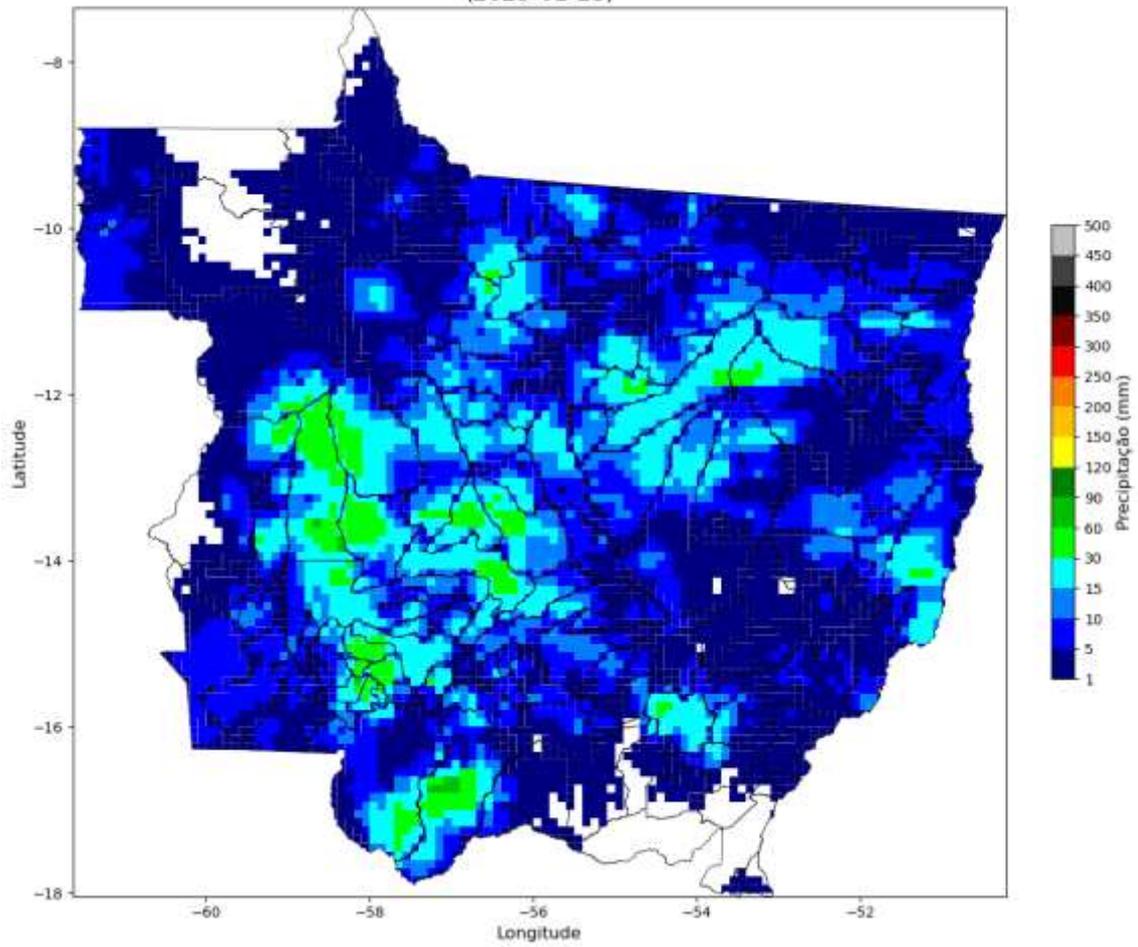
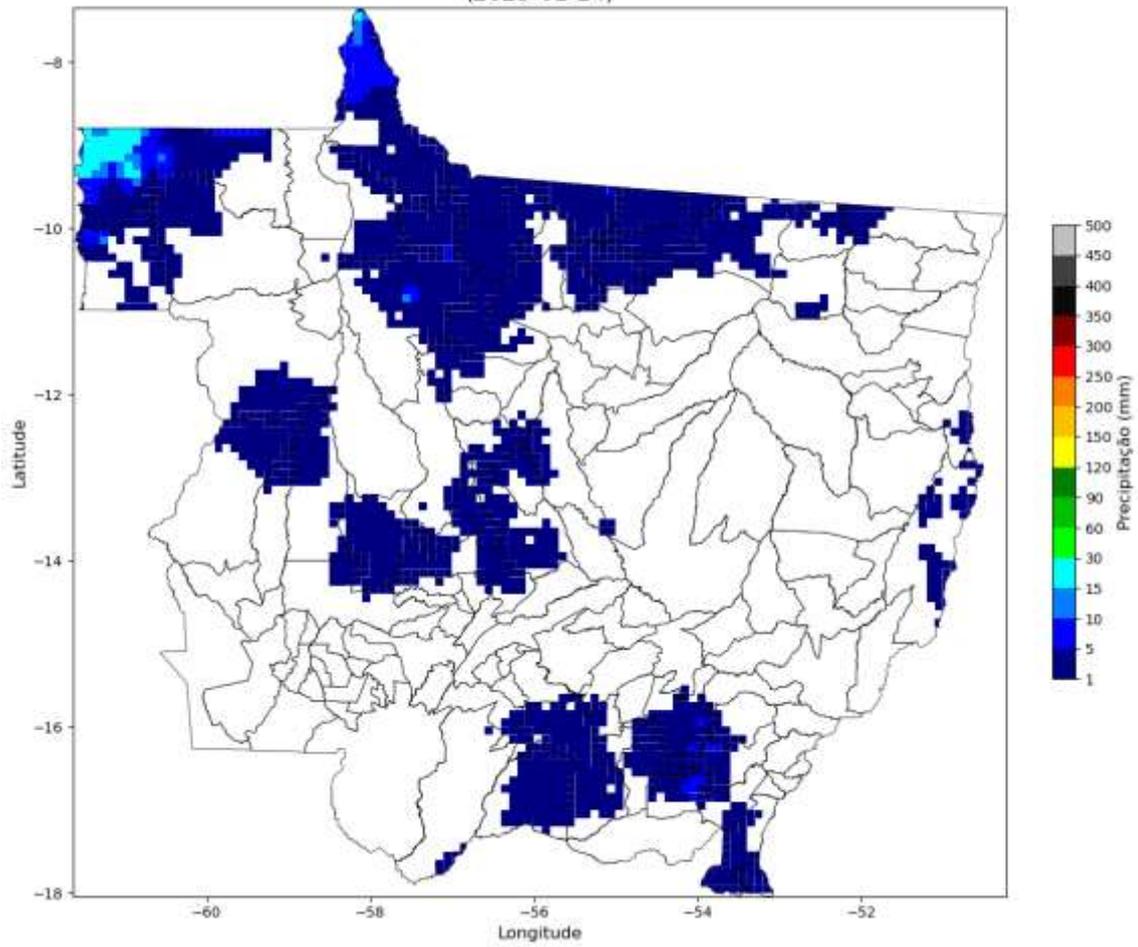
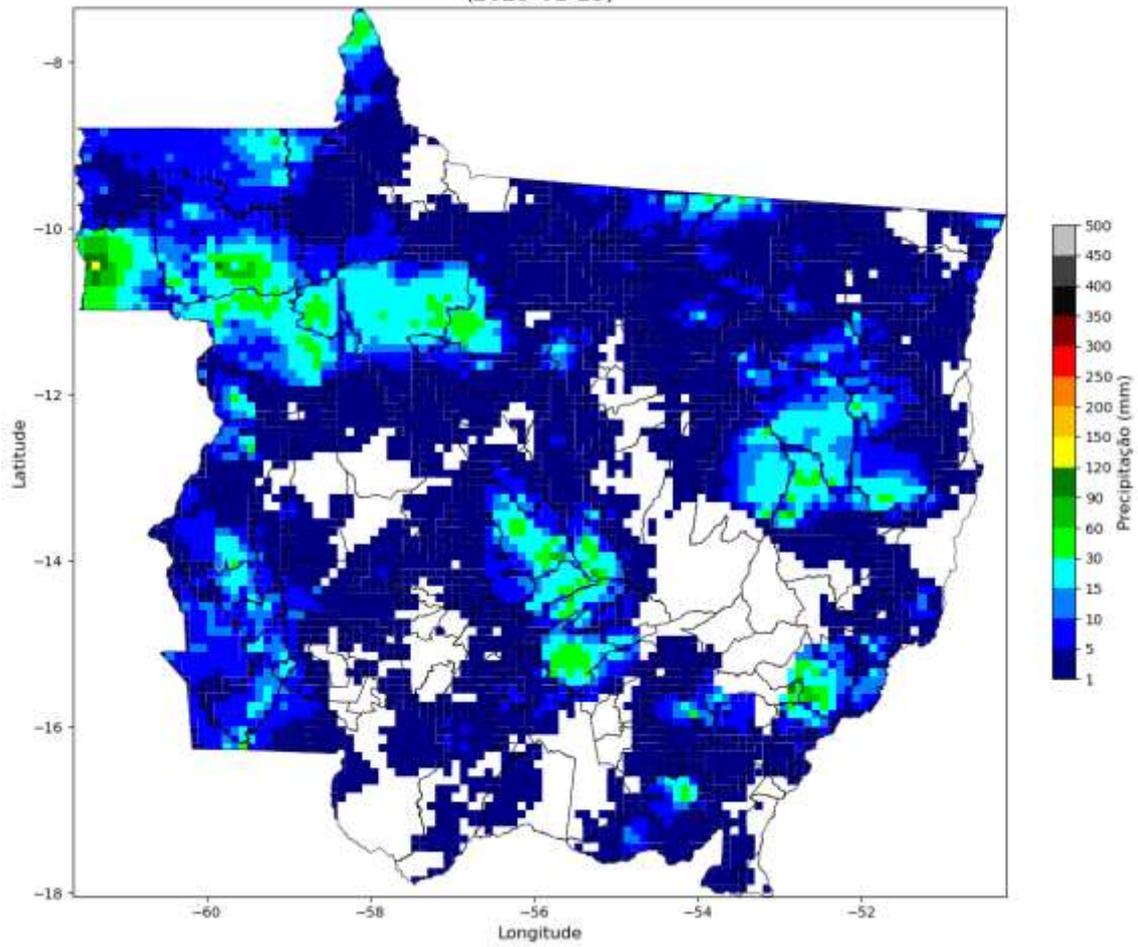
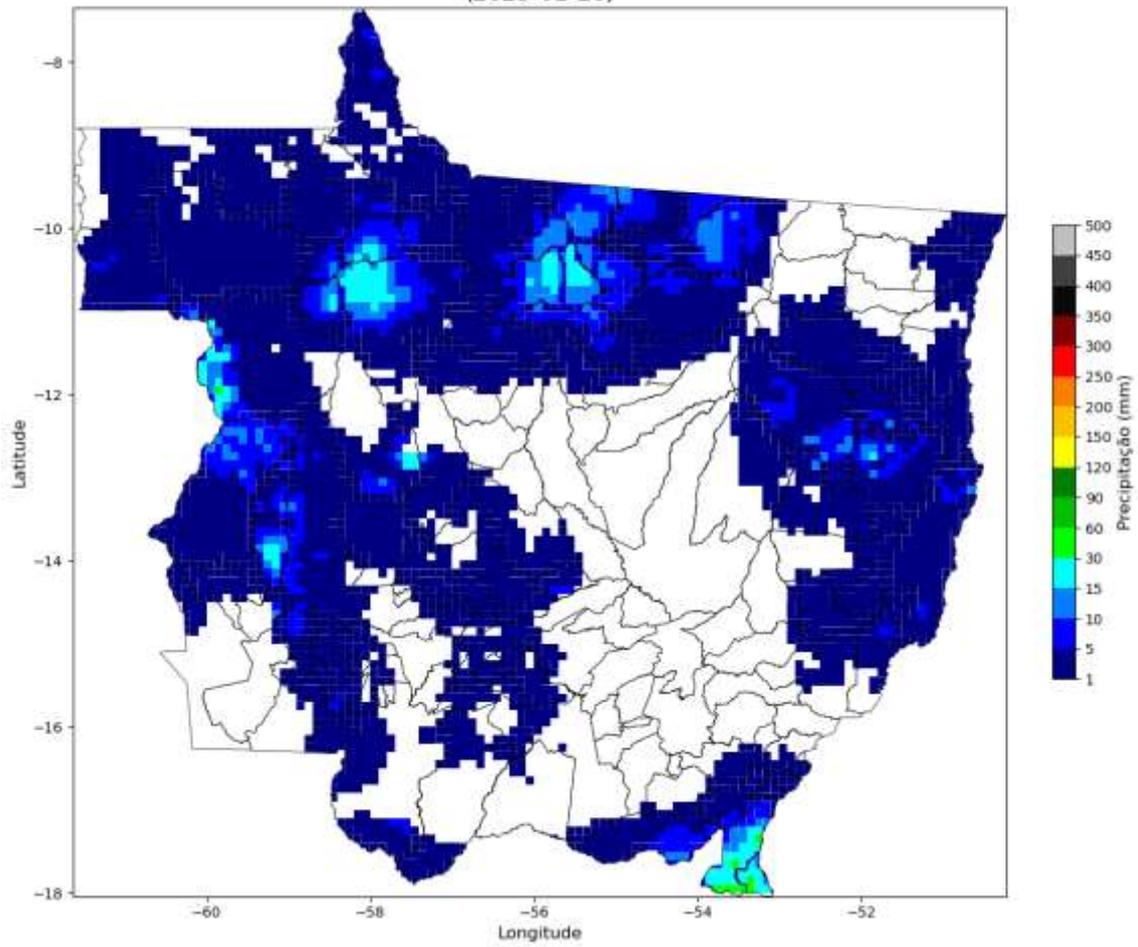
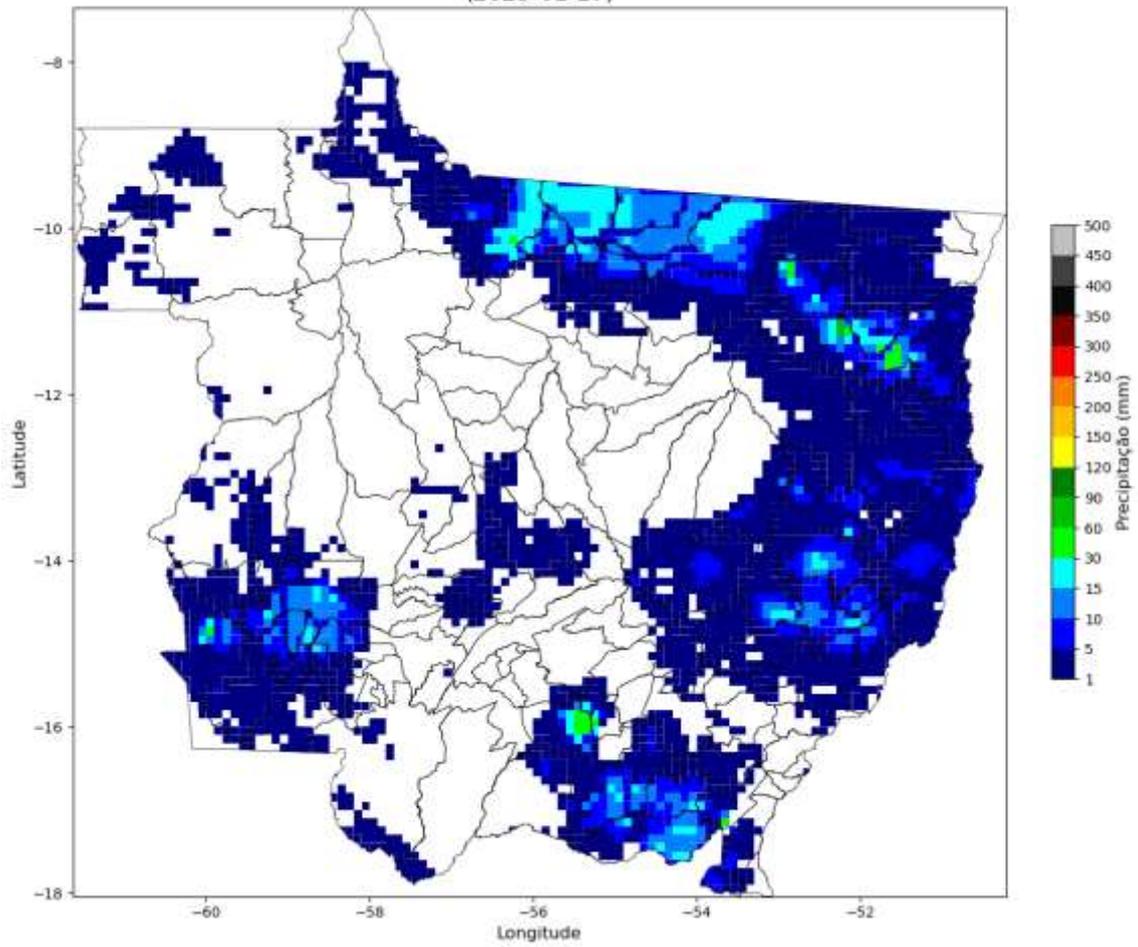
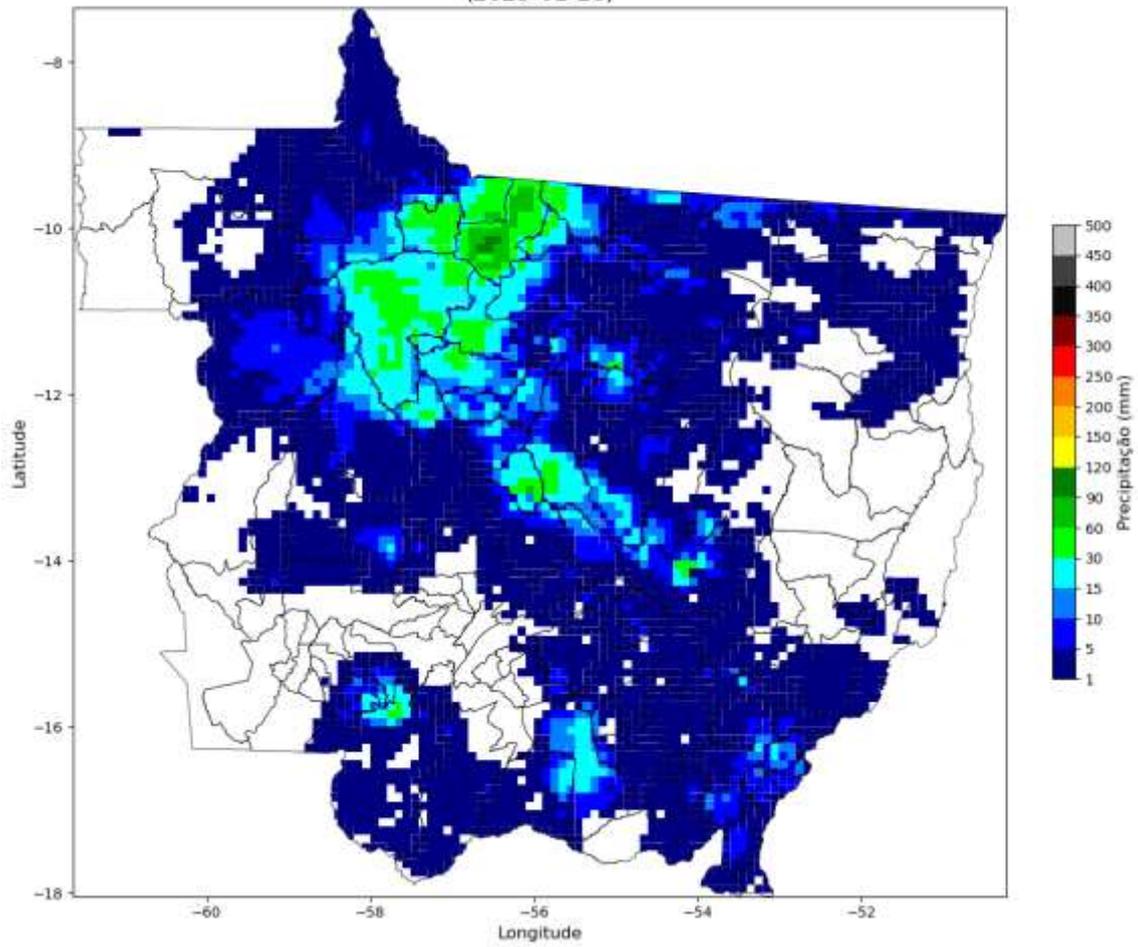
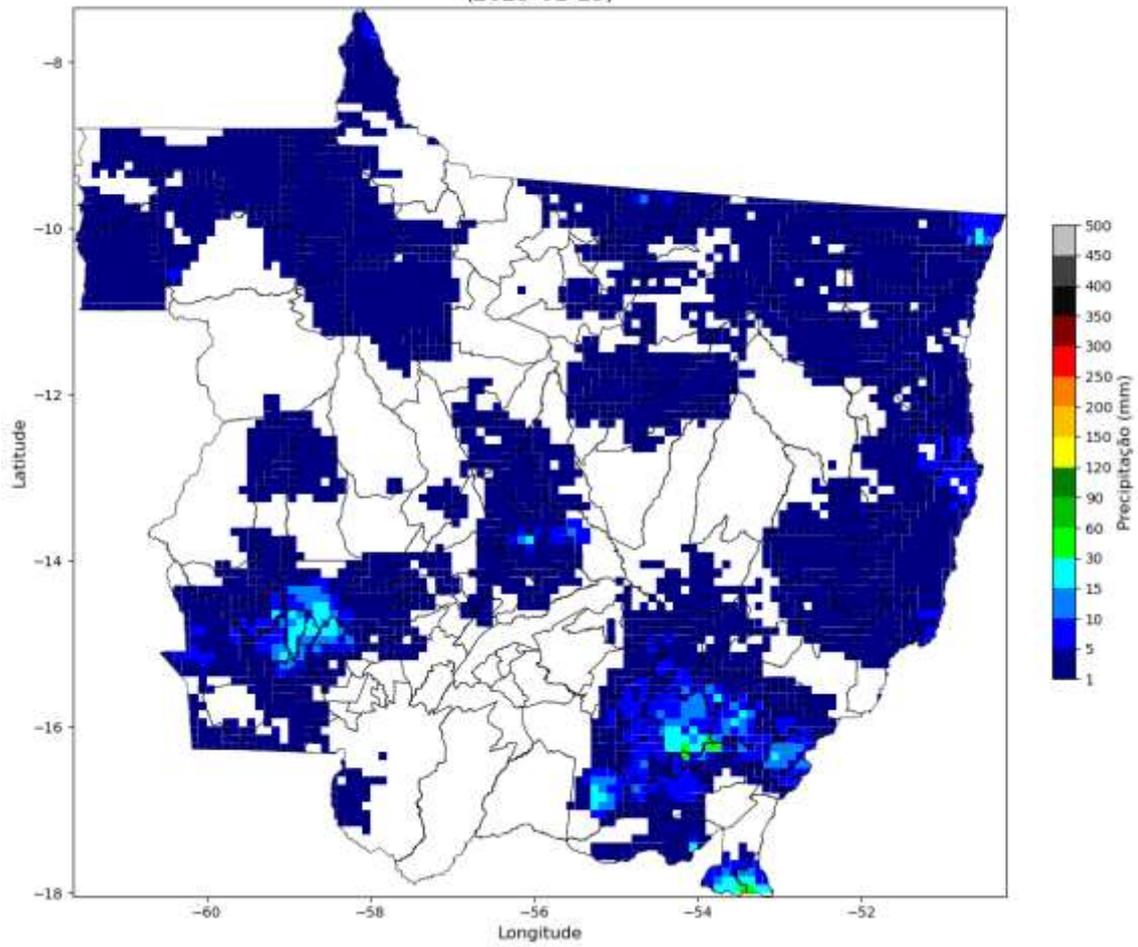
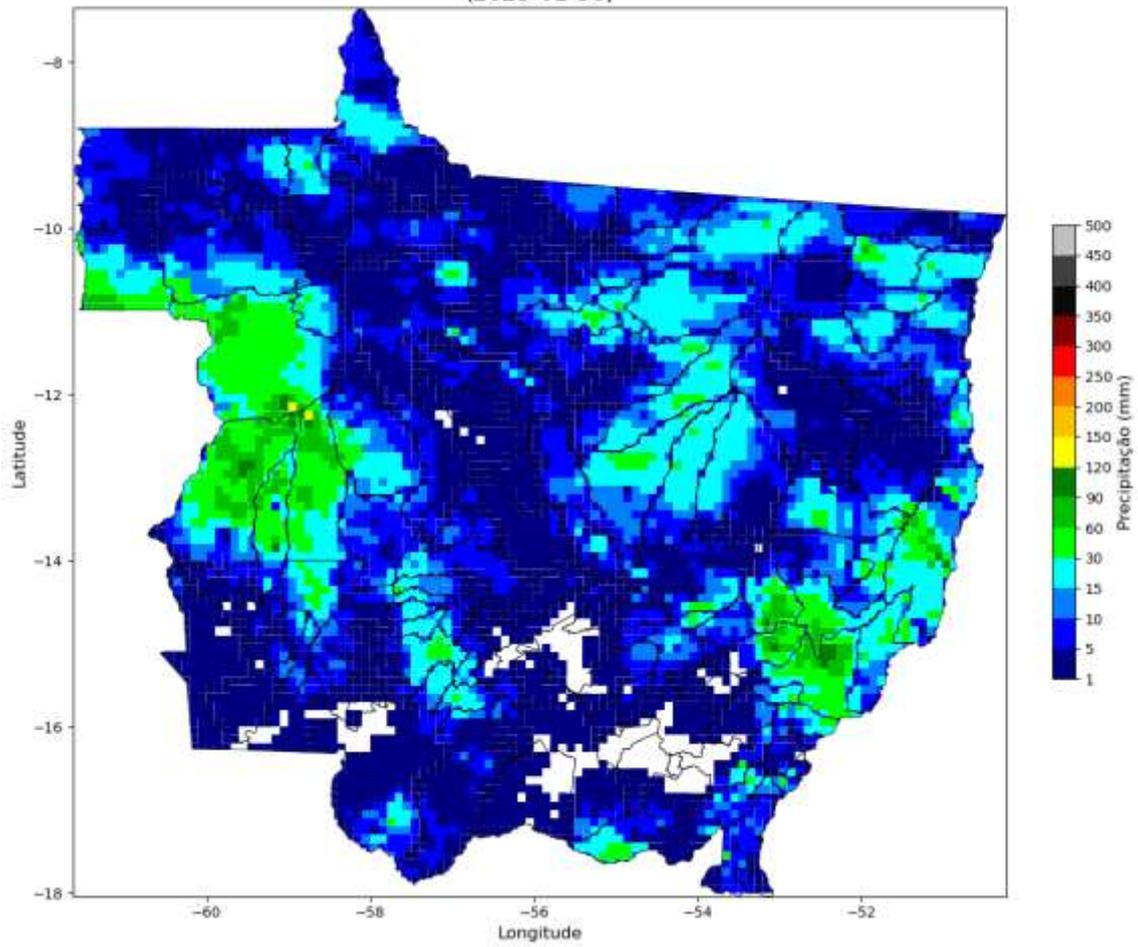
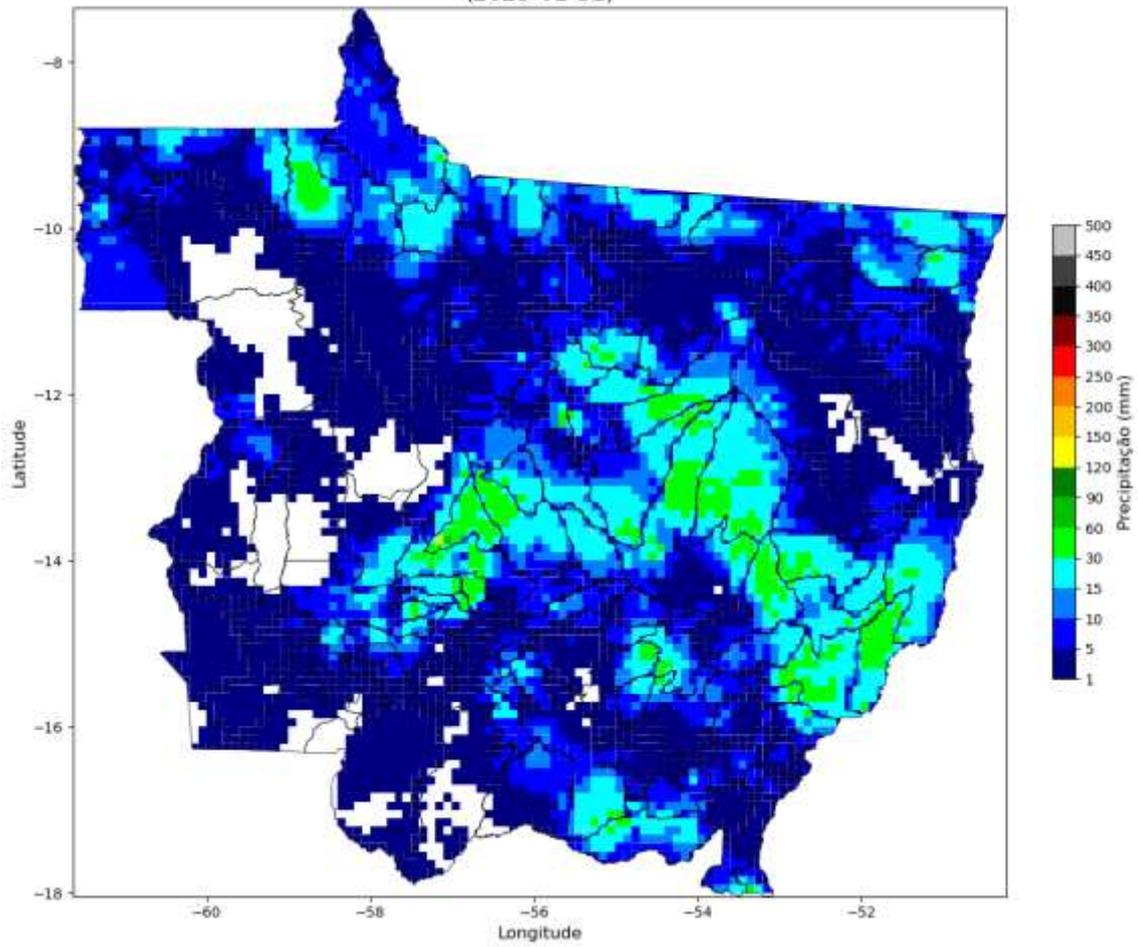
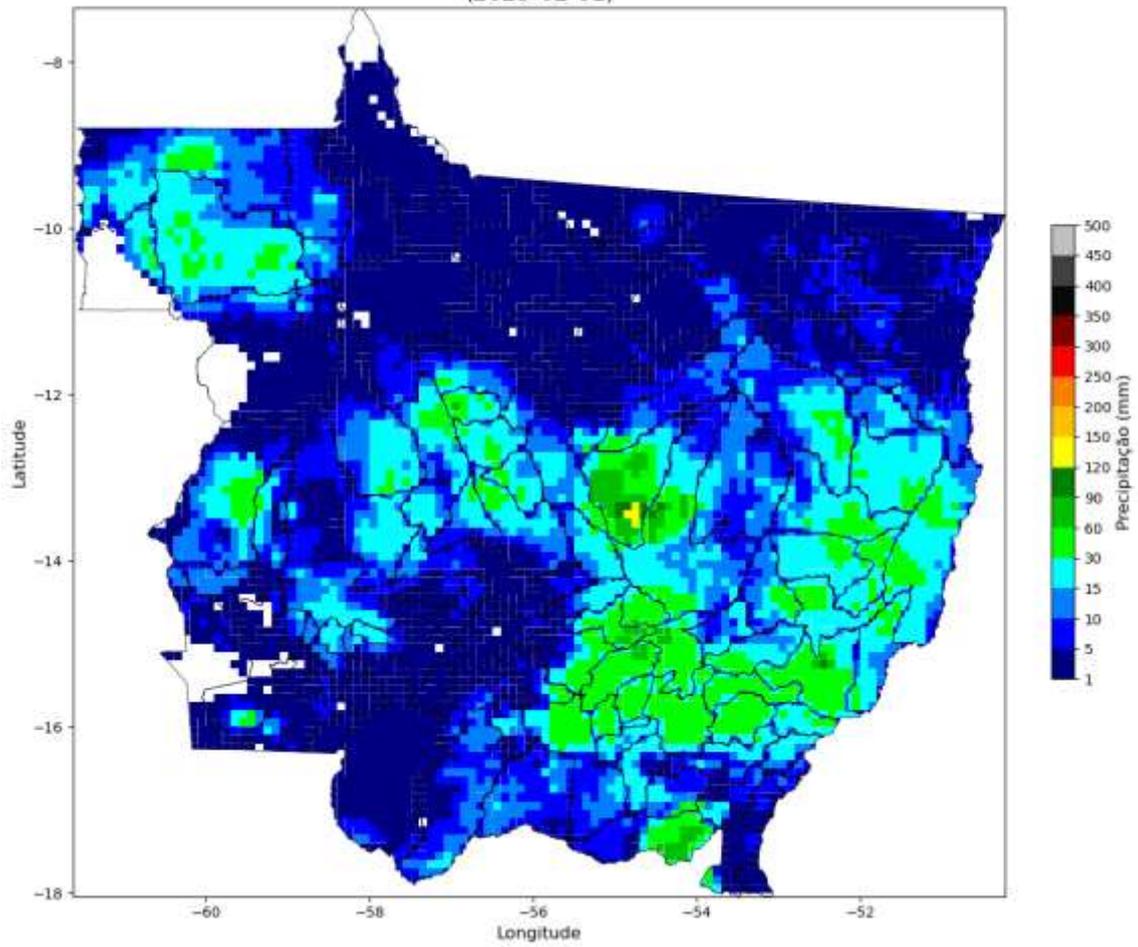
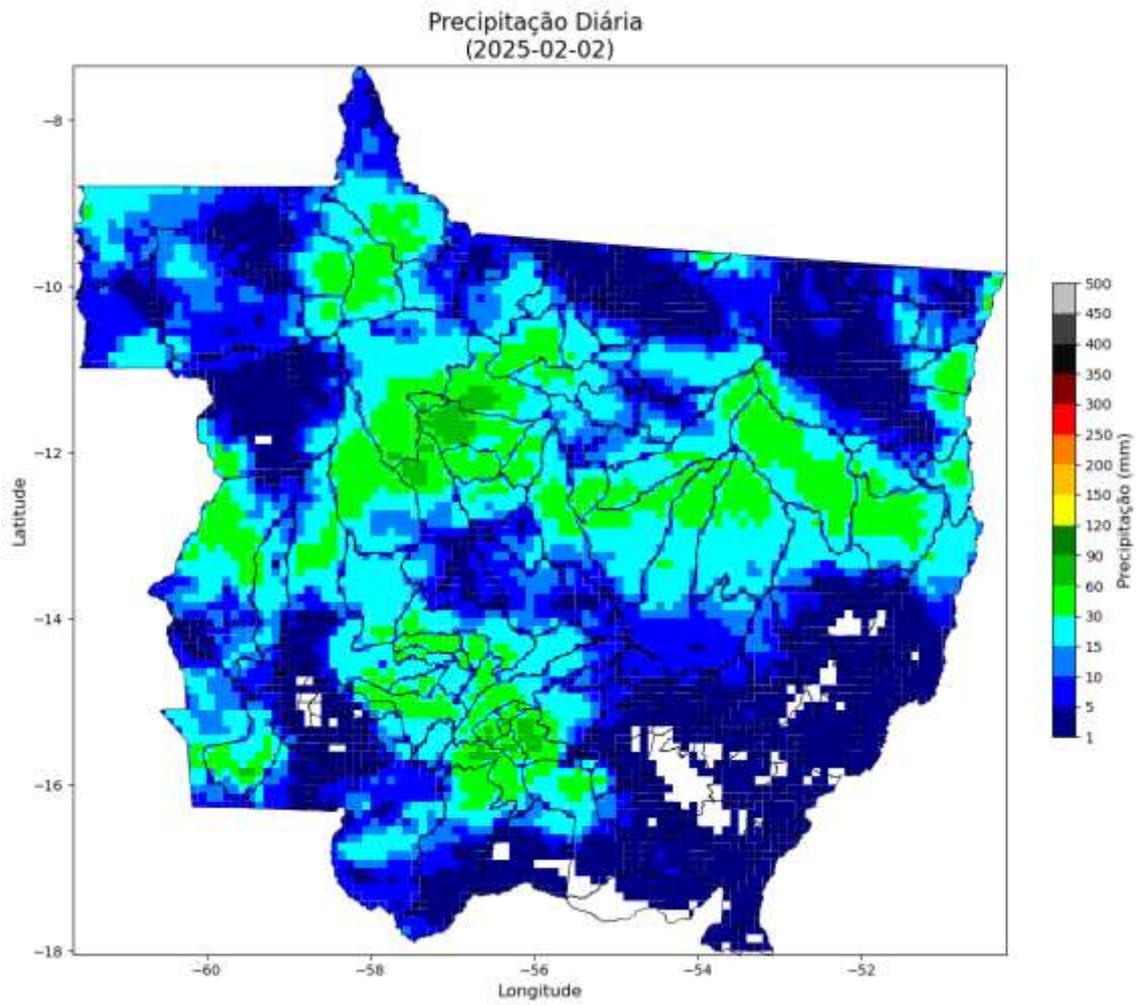
Figura 3 – Mapa de precipitação acumulada para os dias entre 21/01 e 02/02.

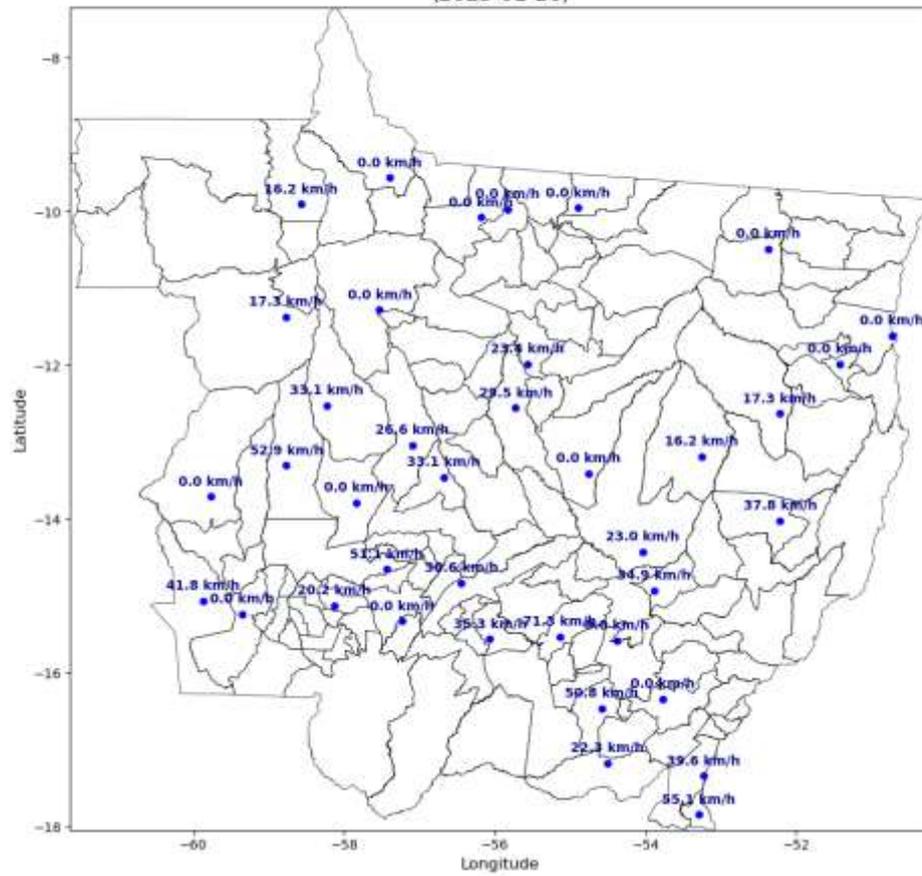
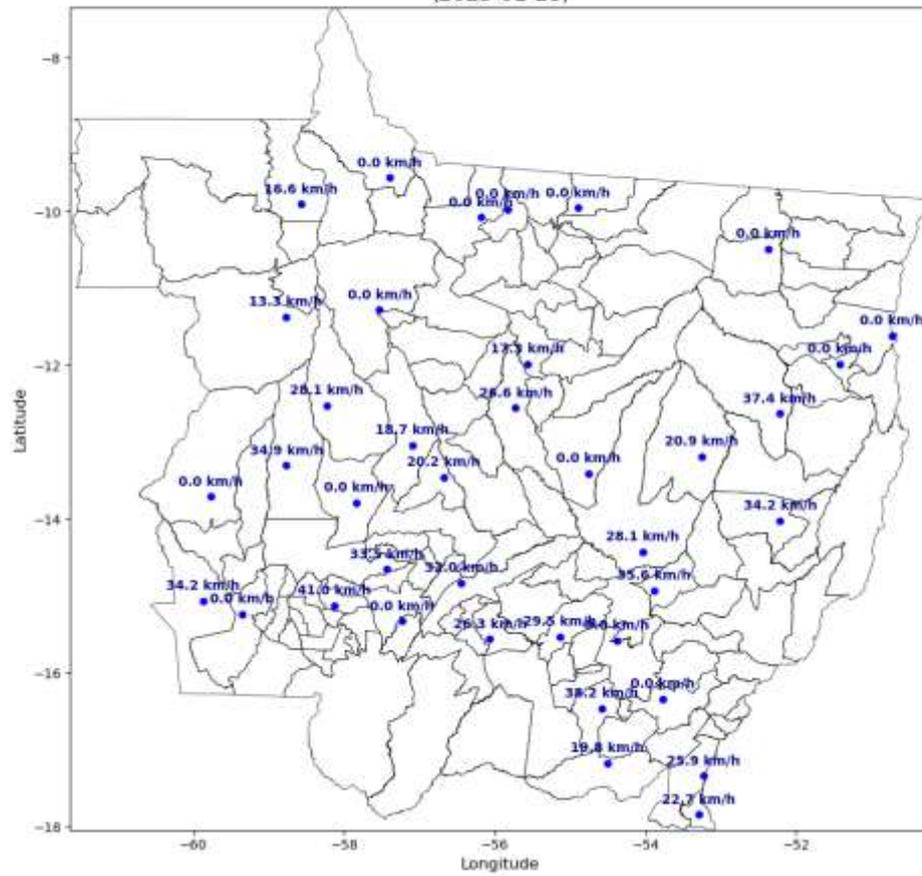
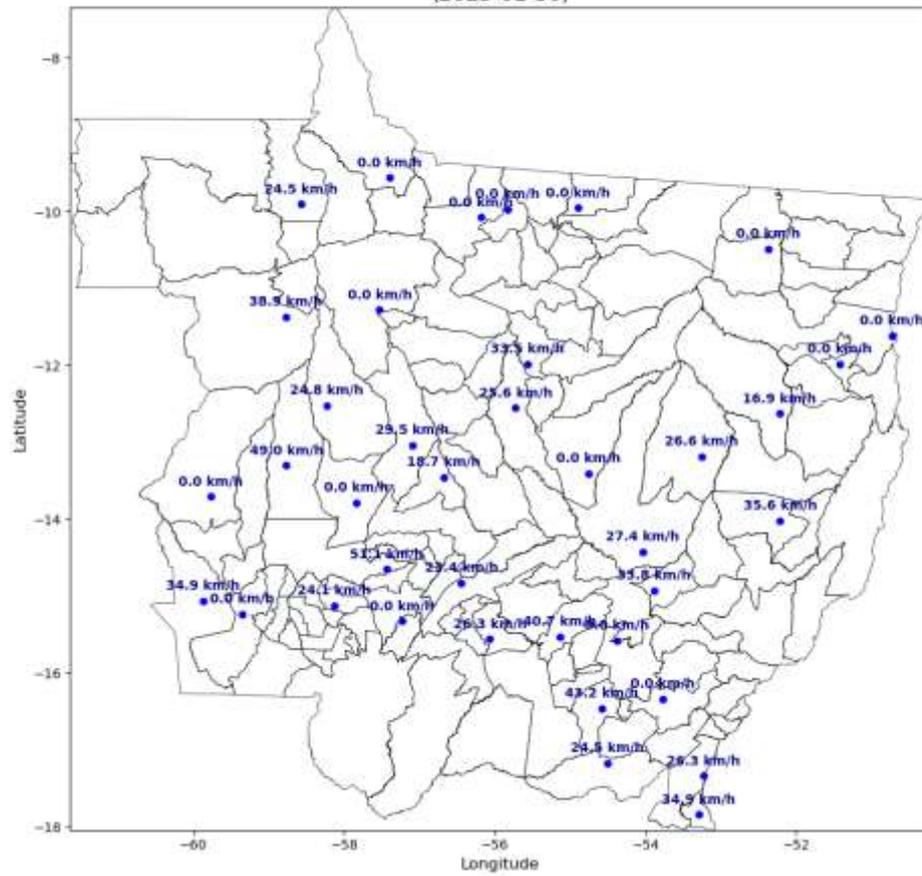
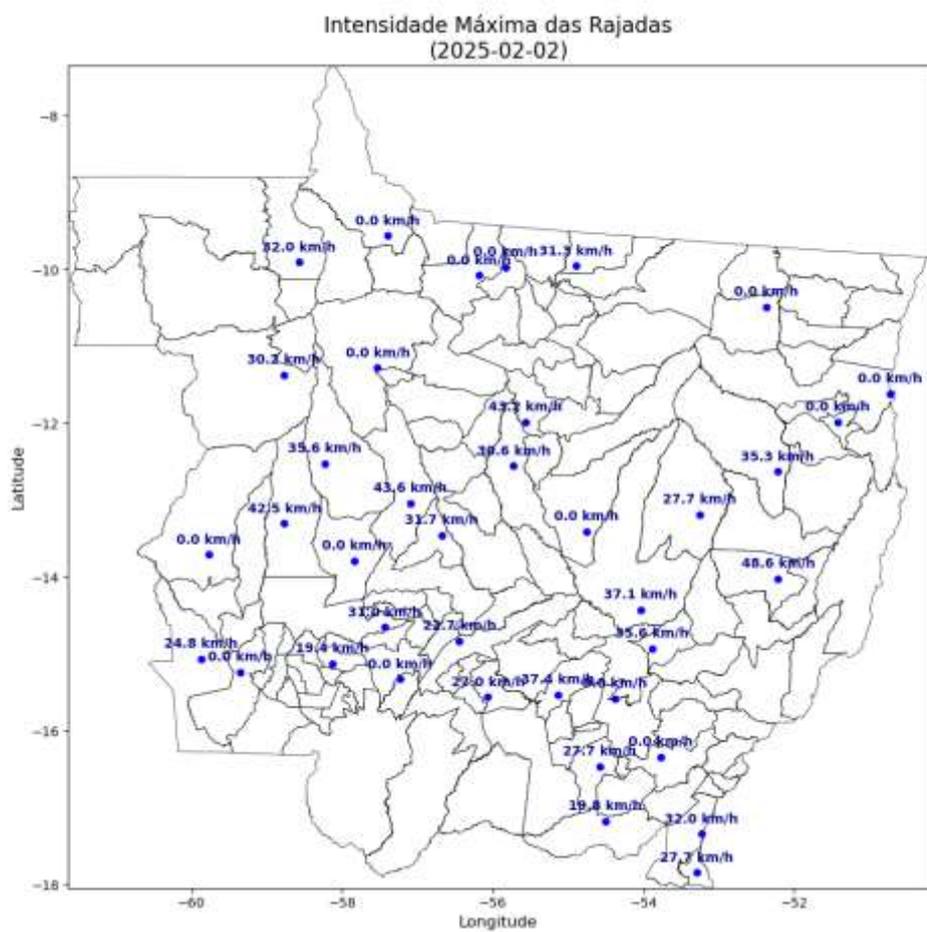
Figura 4 – Mapa das máximas rajadas para os dias entre 21/01 e 02/02.

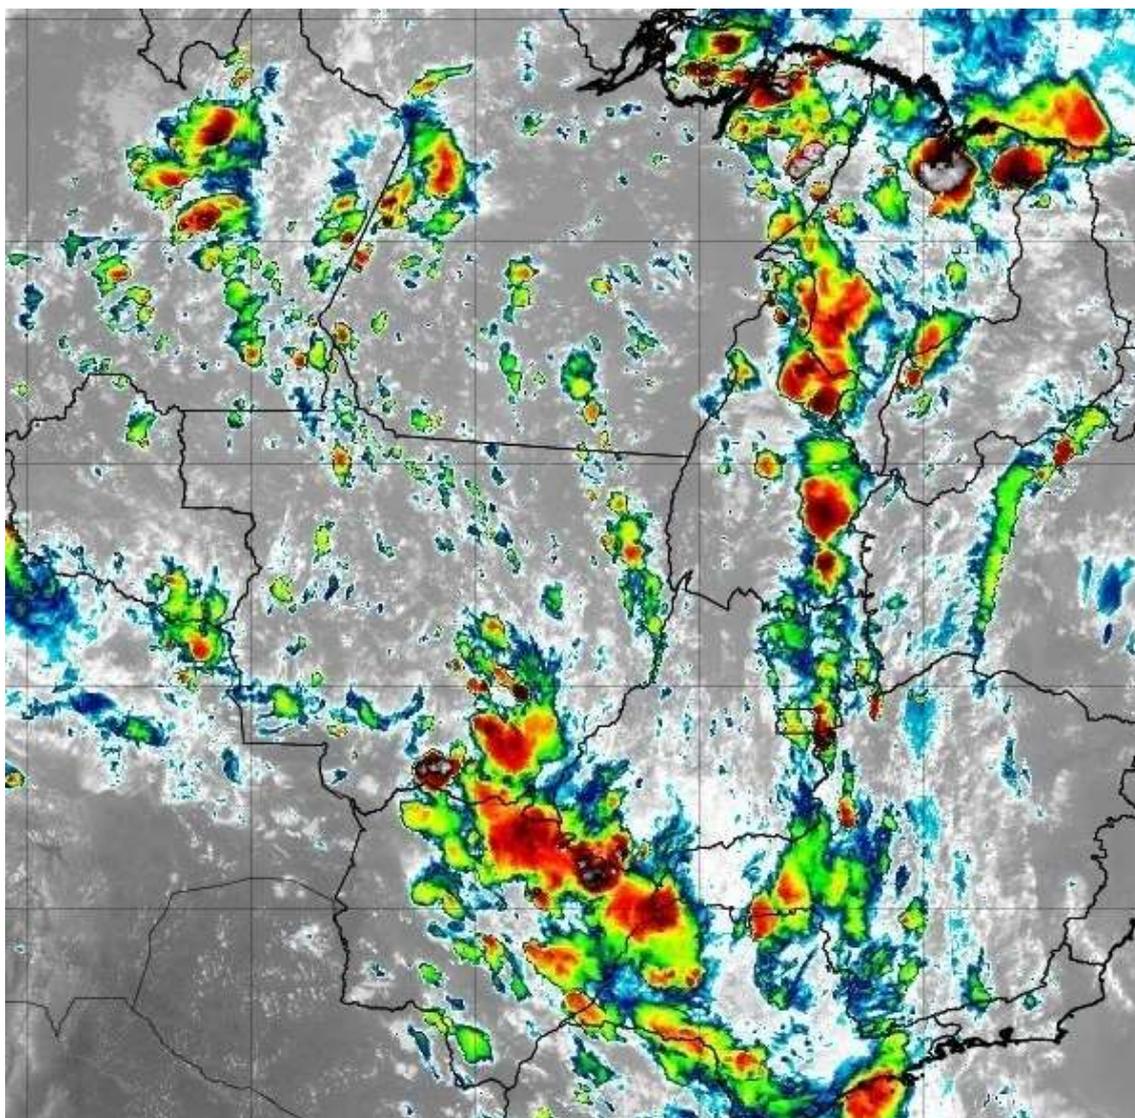
Figura 1 - Imagem de satélite no infravermelho com realce do satélite GOES-16 durante um dos períodos de máxima intensidade do evento às 21:00 UT do dia 03/02. As cores indicam diferentes temperaturas dos topos das nuvens.

Diferentes cores na imagem nas Figuras 1 referem-se a diferentes temperaturas de topo das nuvens, conforme indicado na figura, e equivalem a diferentes altitudes. Quanto menor a temperatura de topo, isto é, mais negativa, mais alta é o topo da nuvem.
