Relatório de Interrupção em Situação de Emergência

EMT ISE 20250114

Diante disso, o Relatório de Interrupção em Situação de Emergência (EMT ISE 20250114) apresenta os detalhes de evento registrado na área de concessão da Energisa Mato Grosso (EMT).

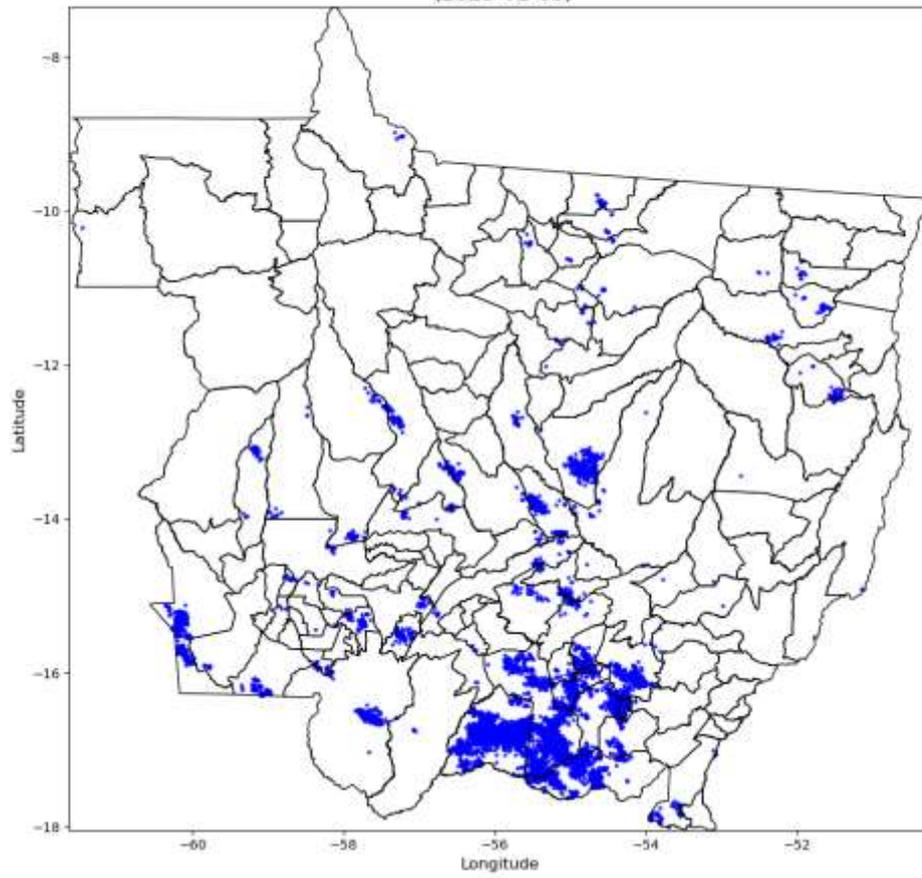
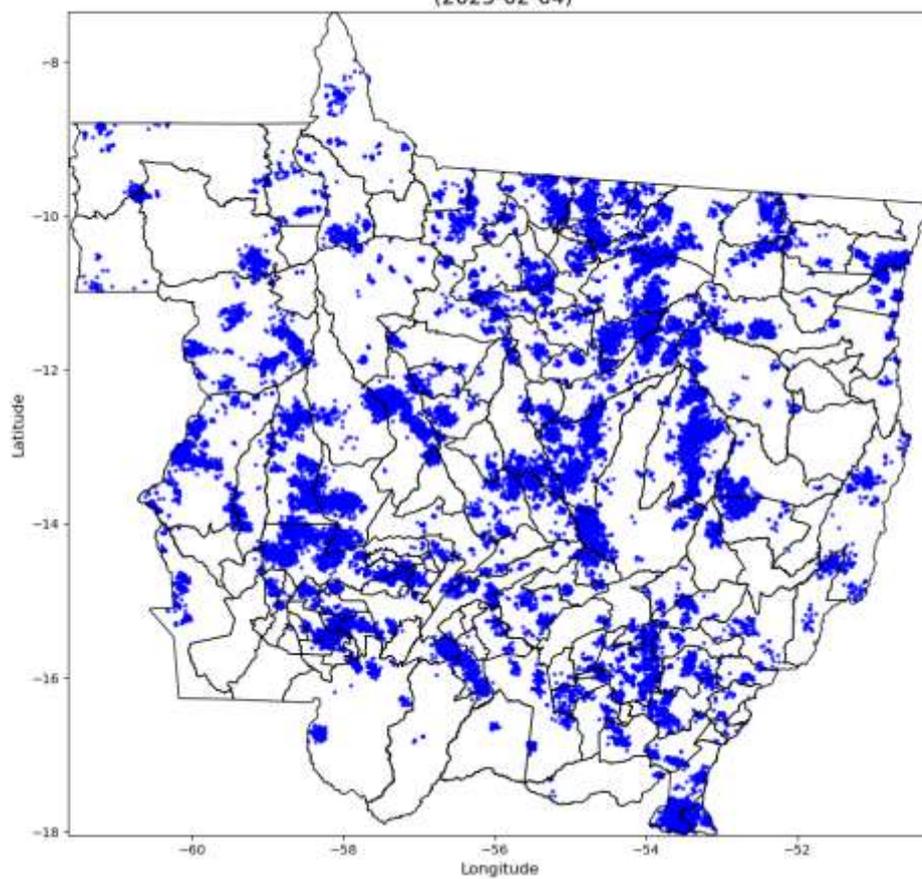
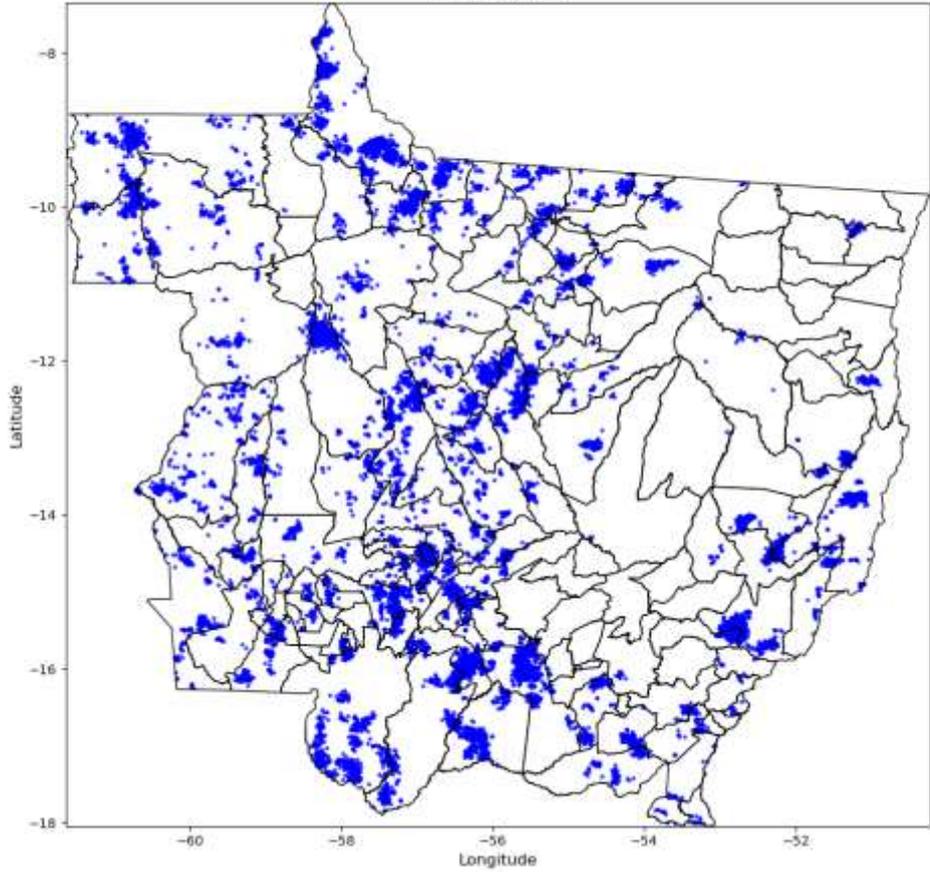
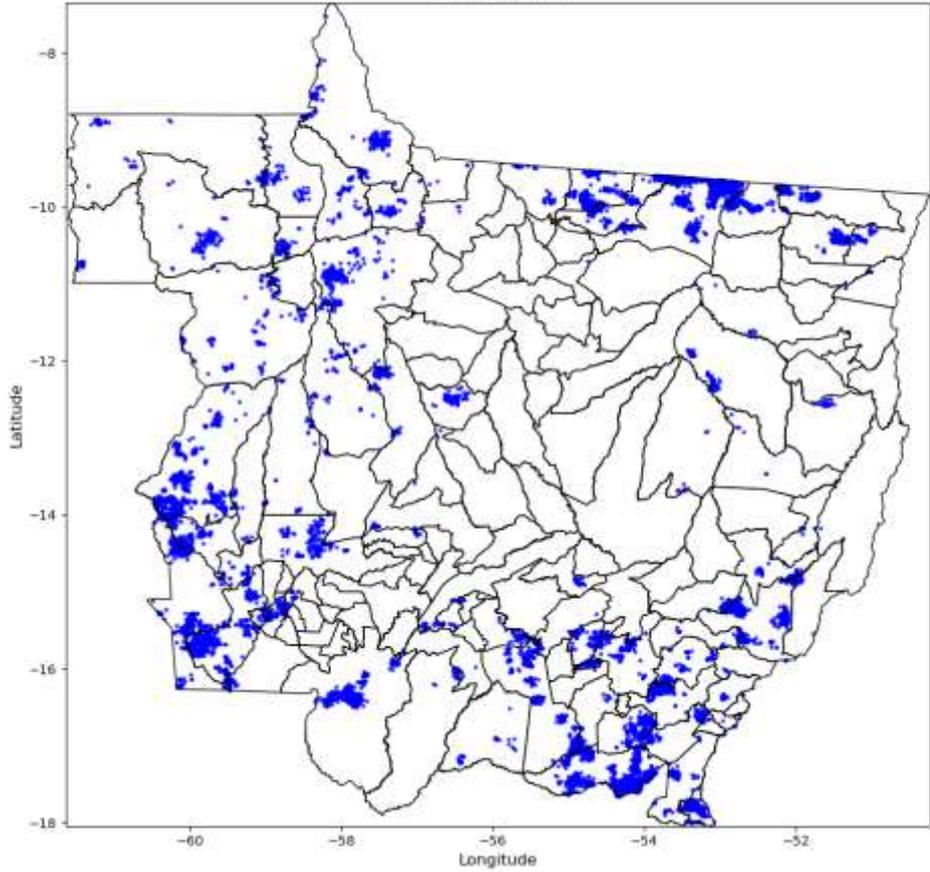
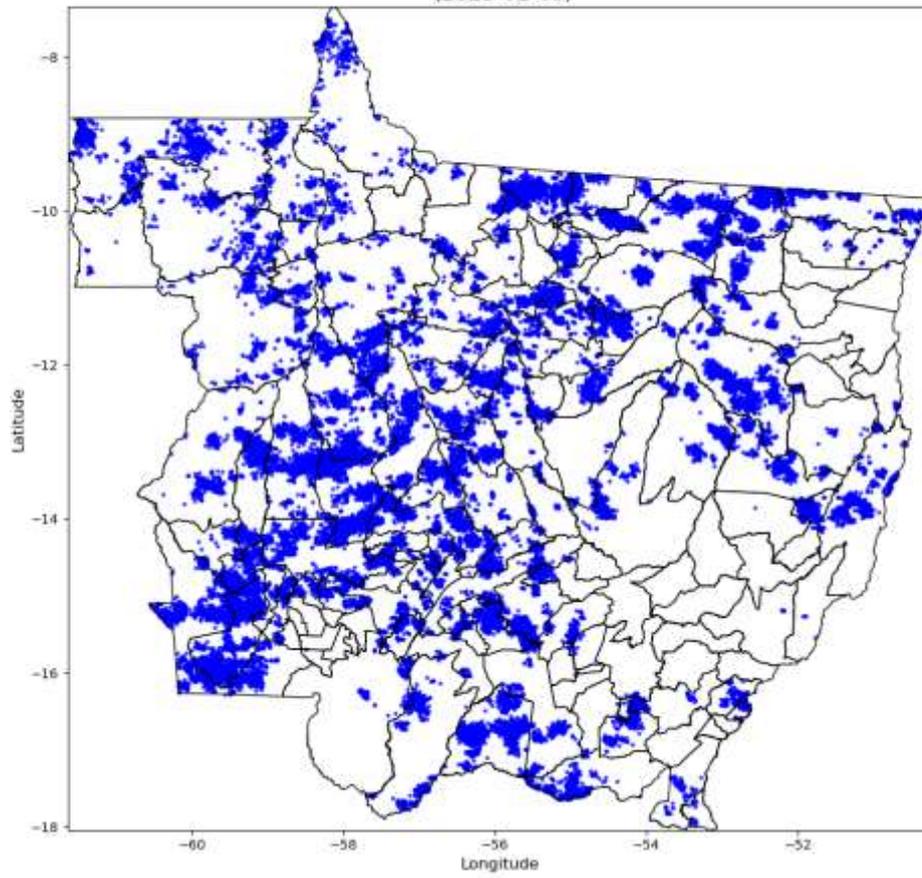
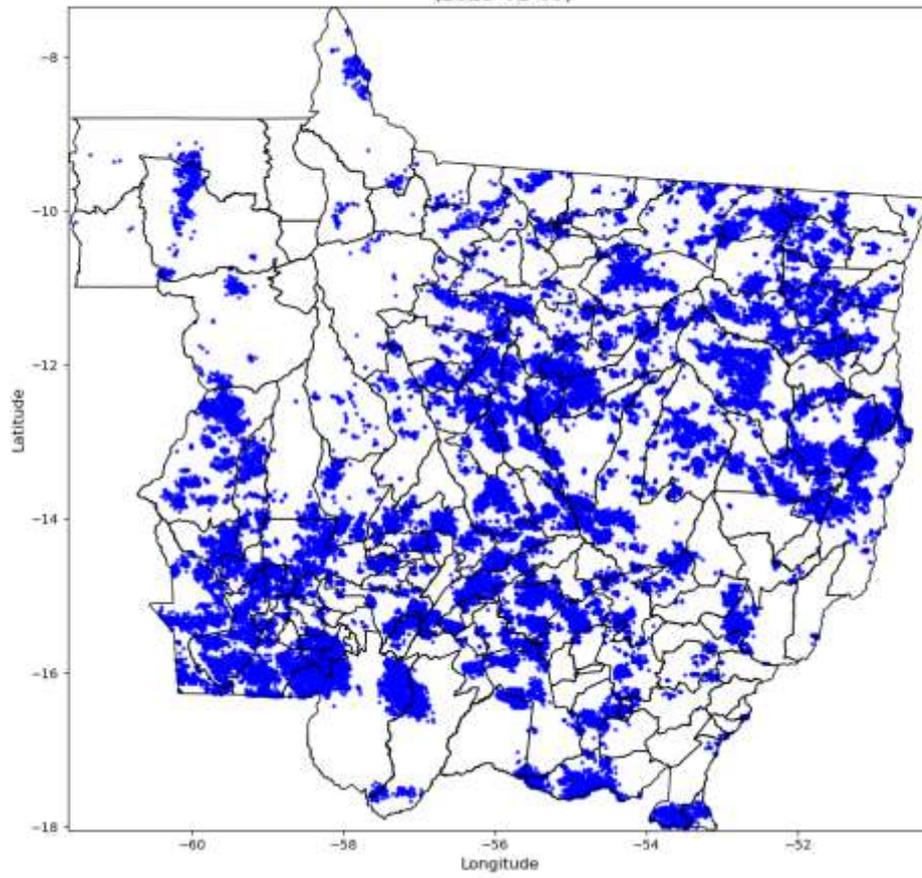
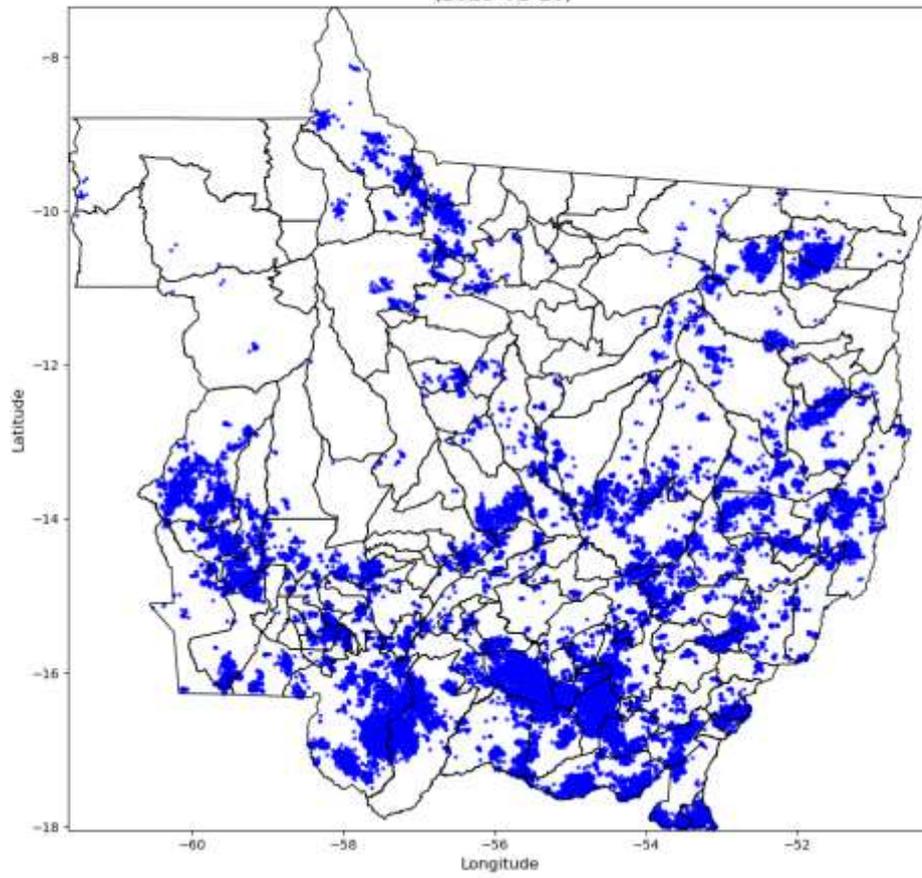
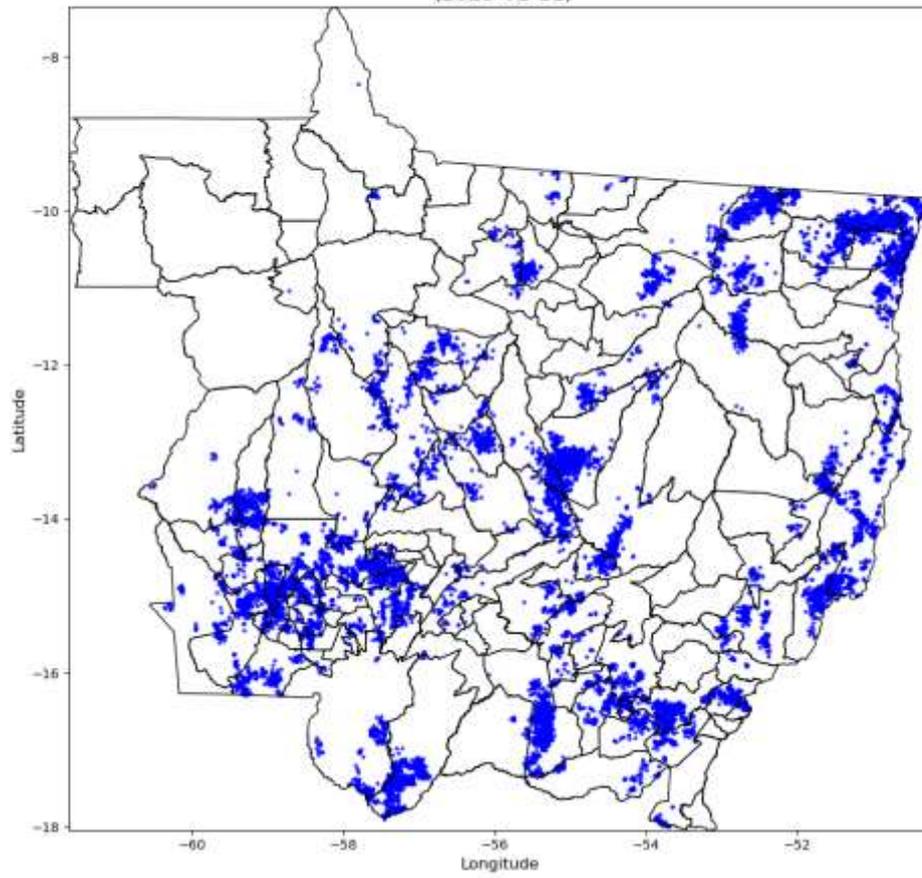
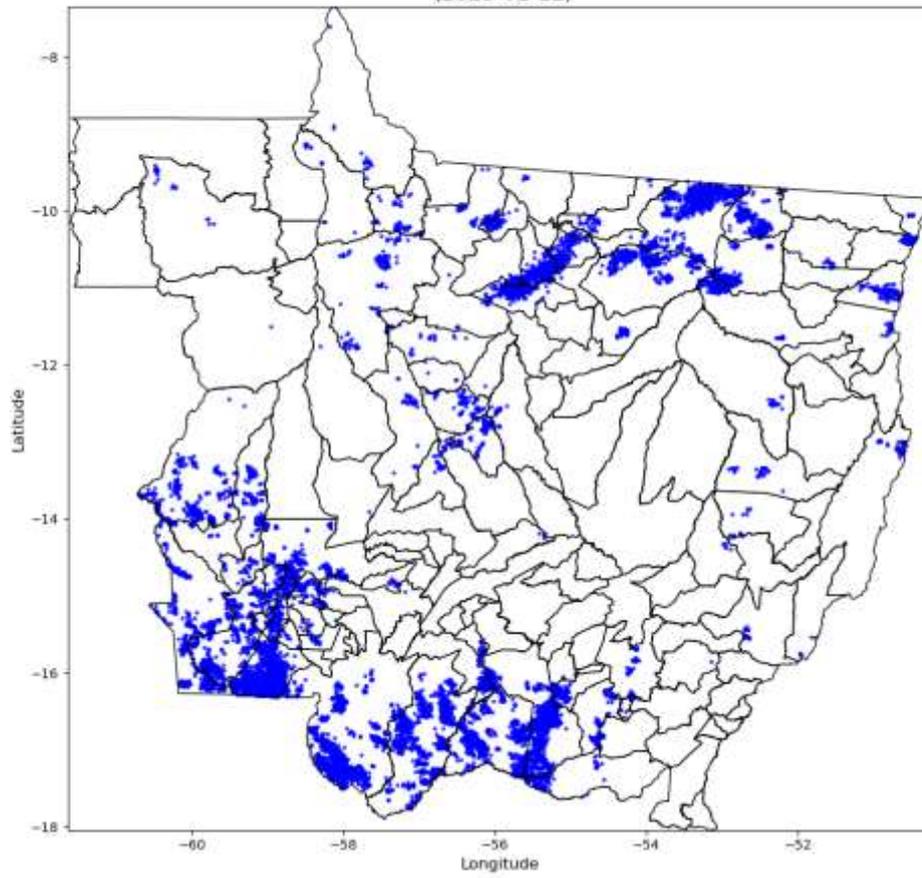
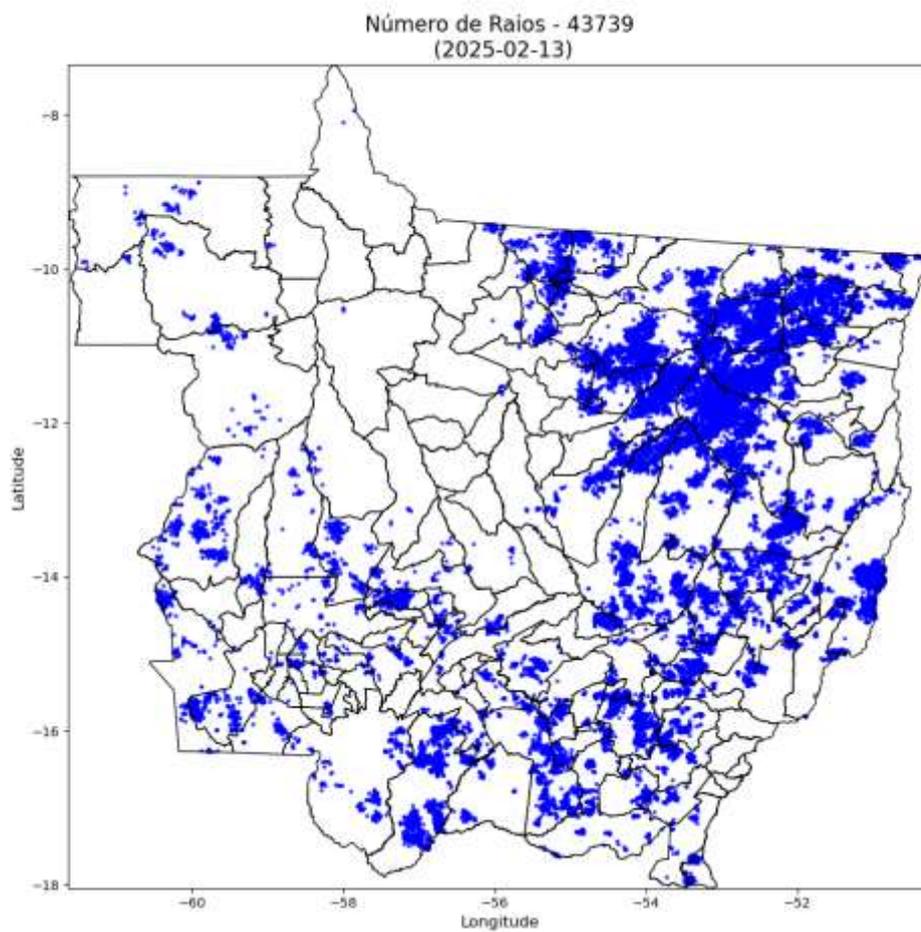
Figura 2 – Mapa de incidência de descargas atmosféricas para os dias entre 03 e 13/02. Cada ponto corresponde ao local de ocorrência de uma descarga.

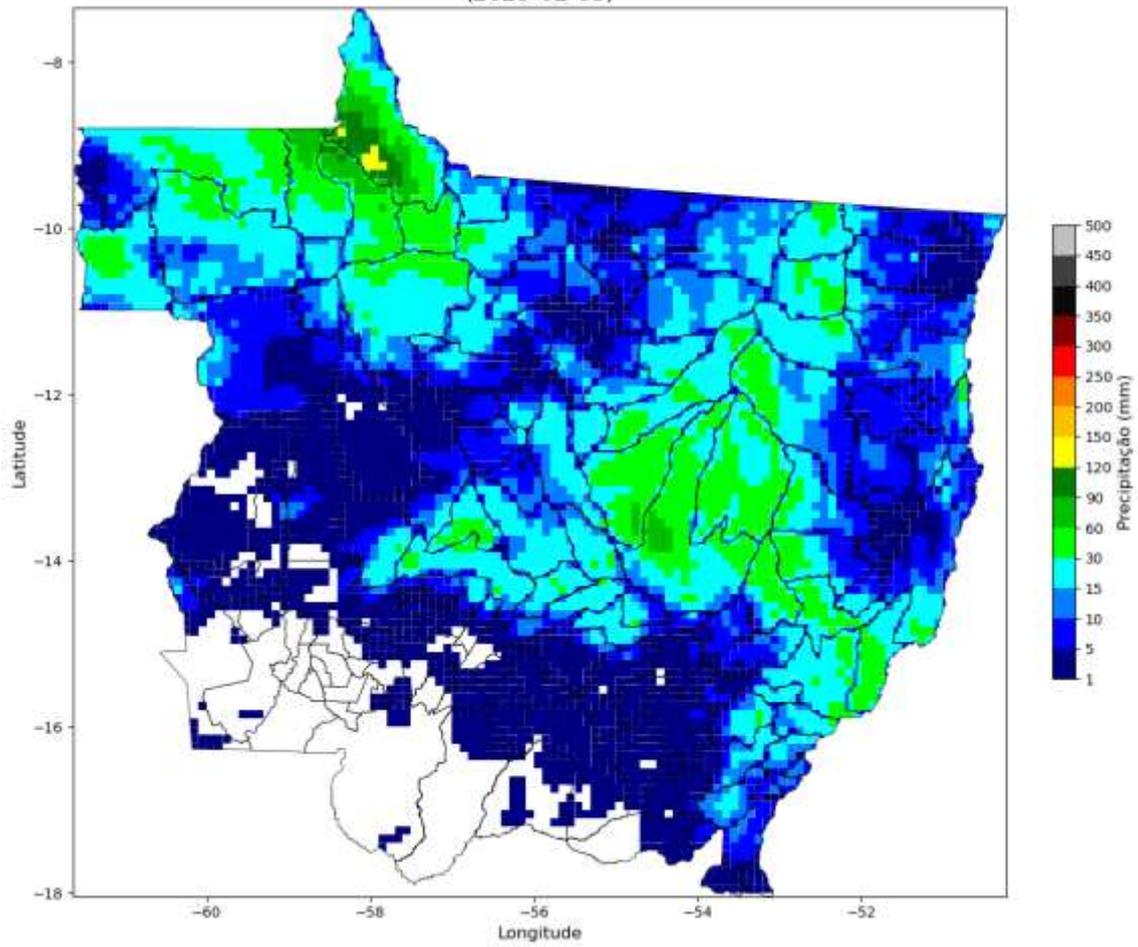
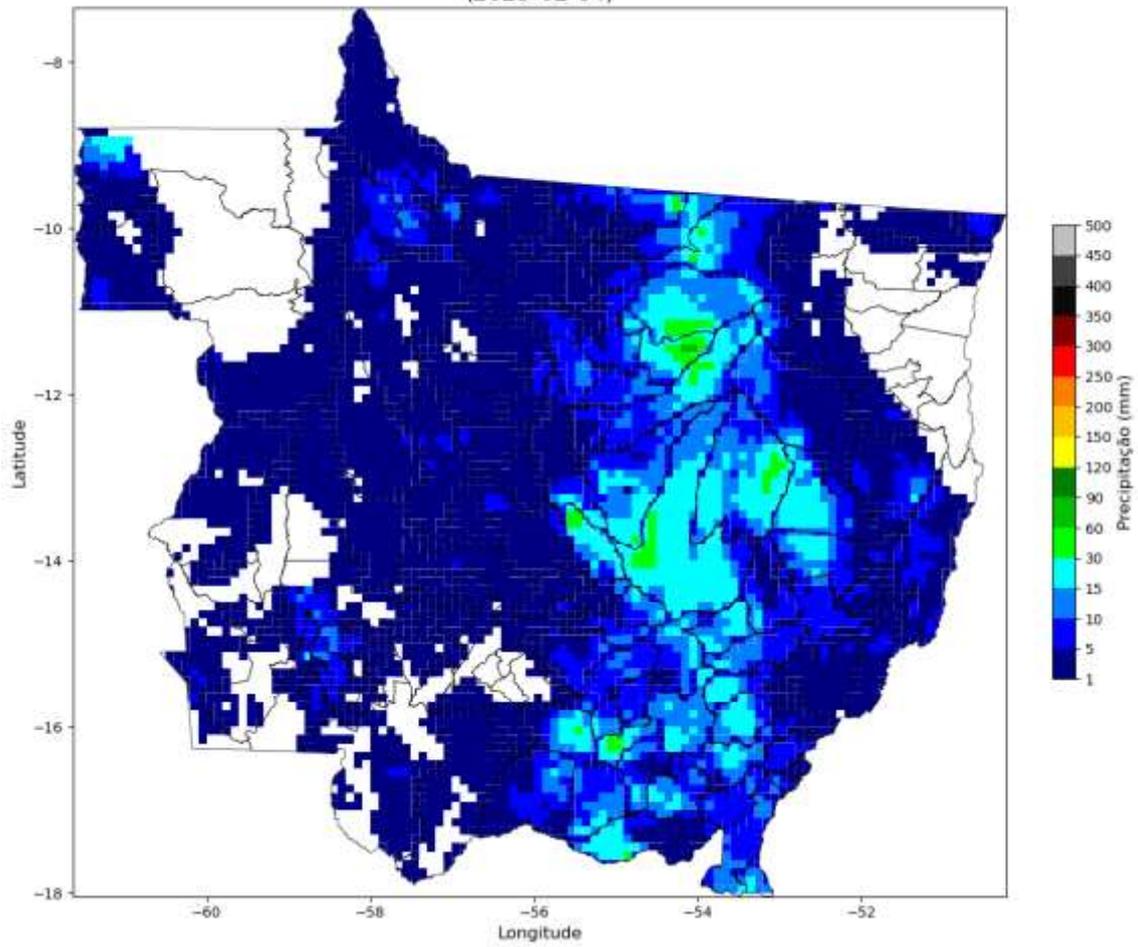
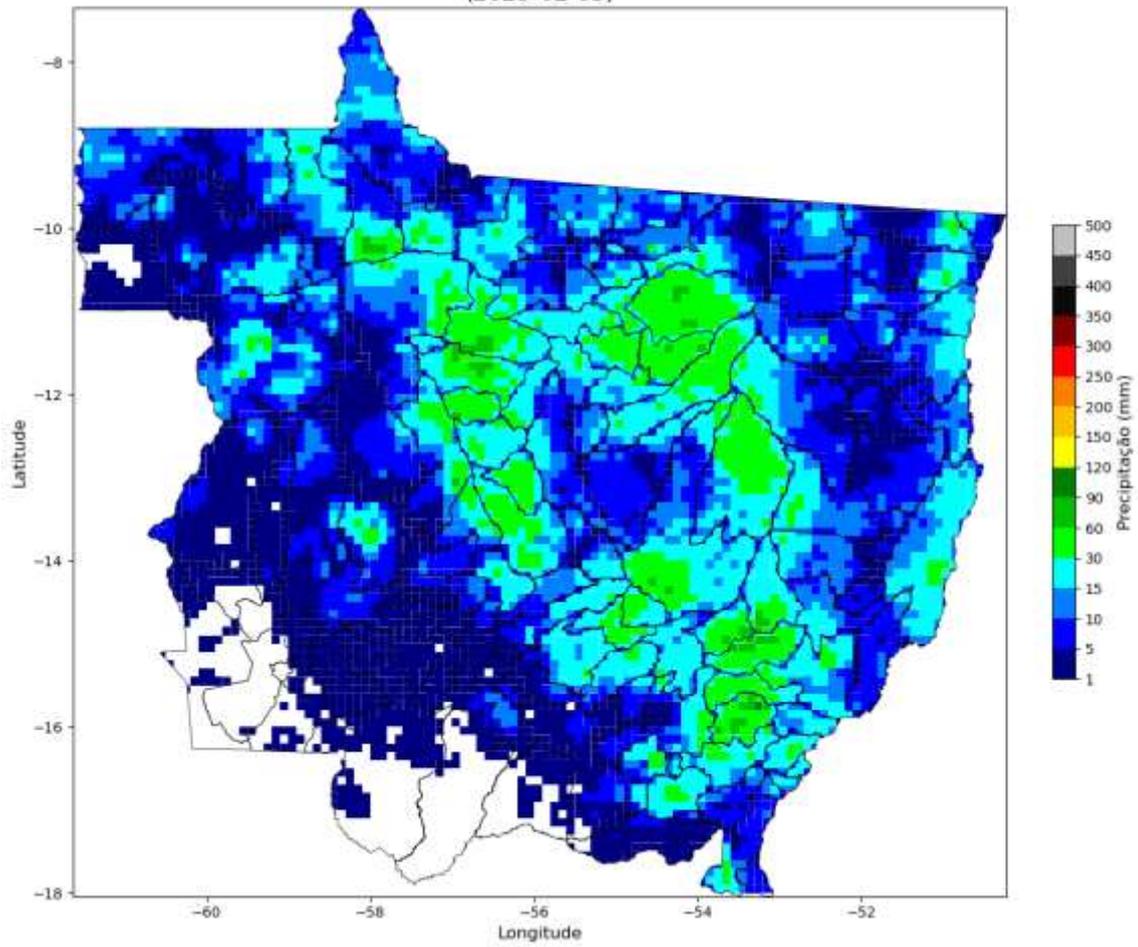
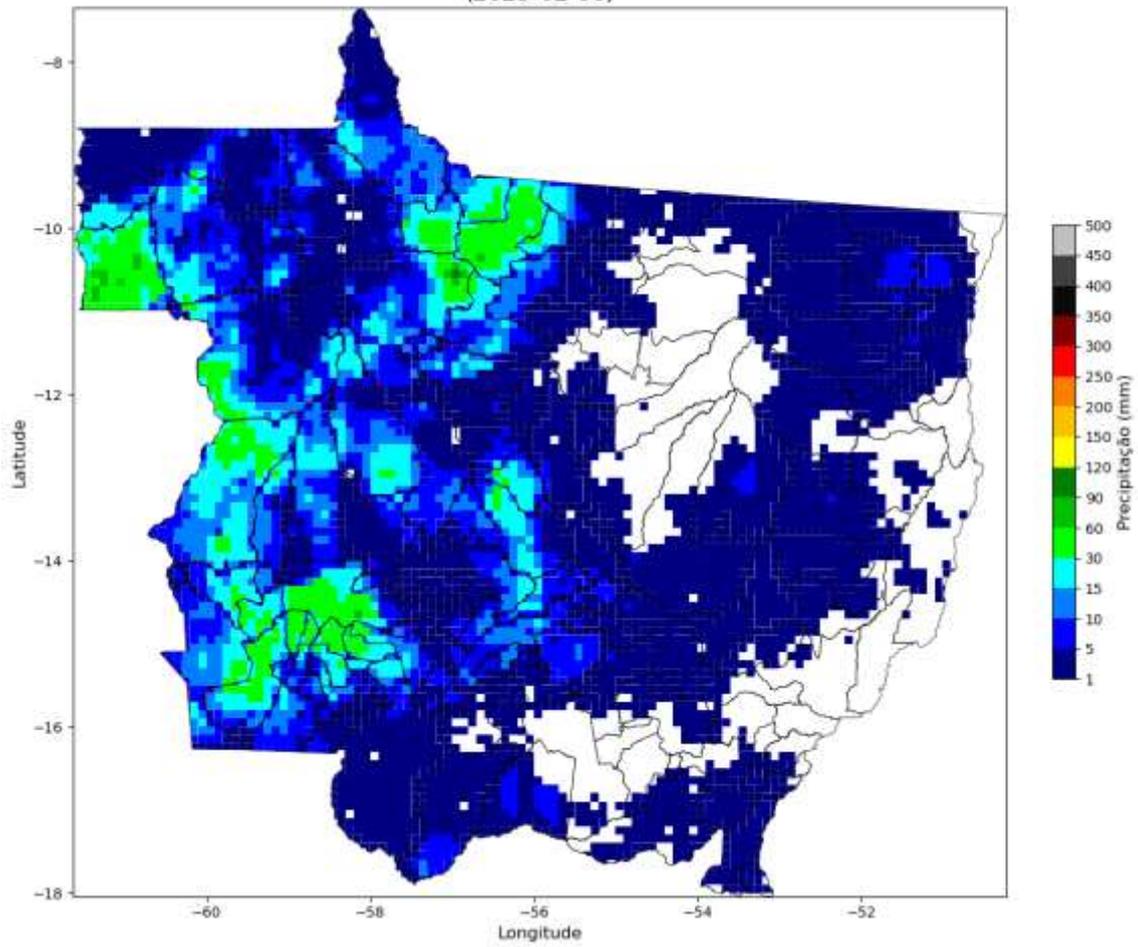
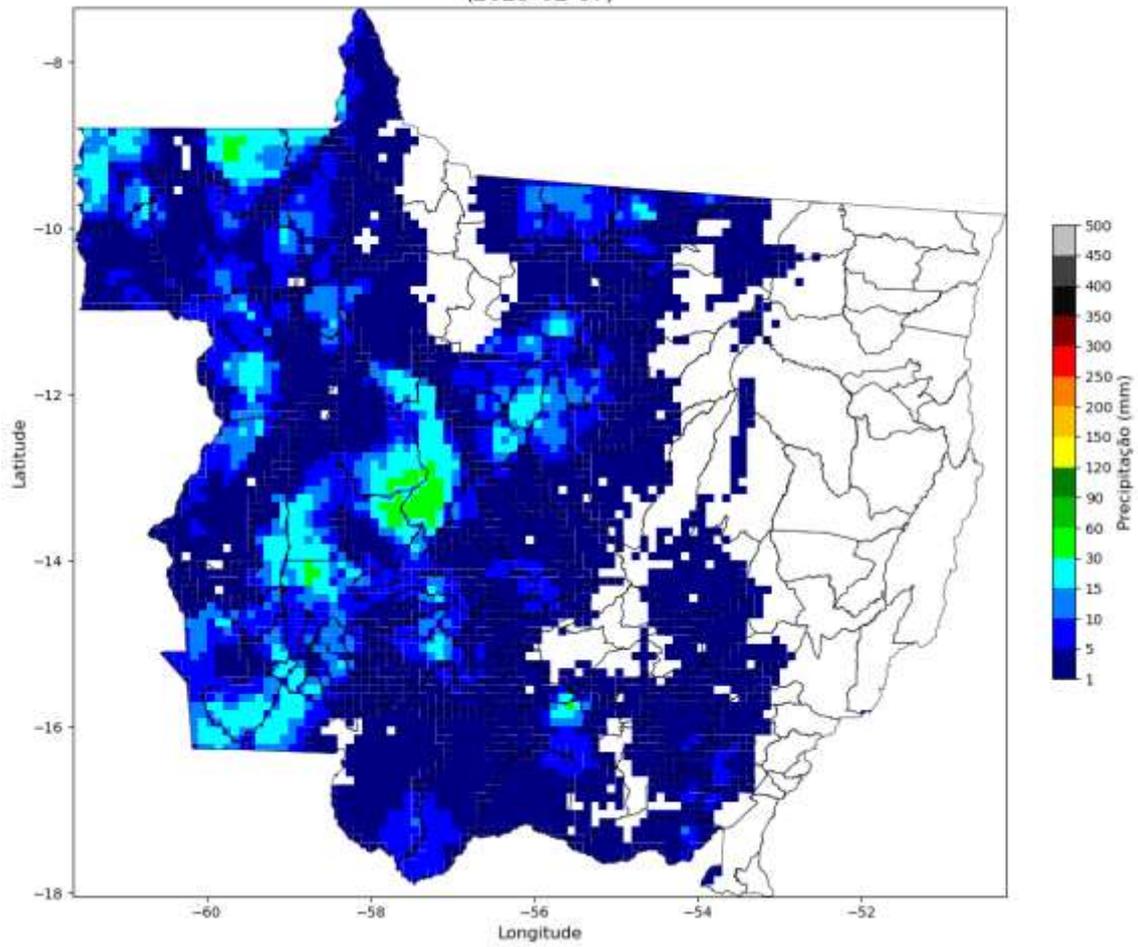
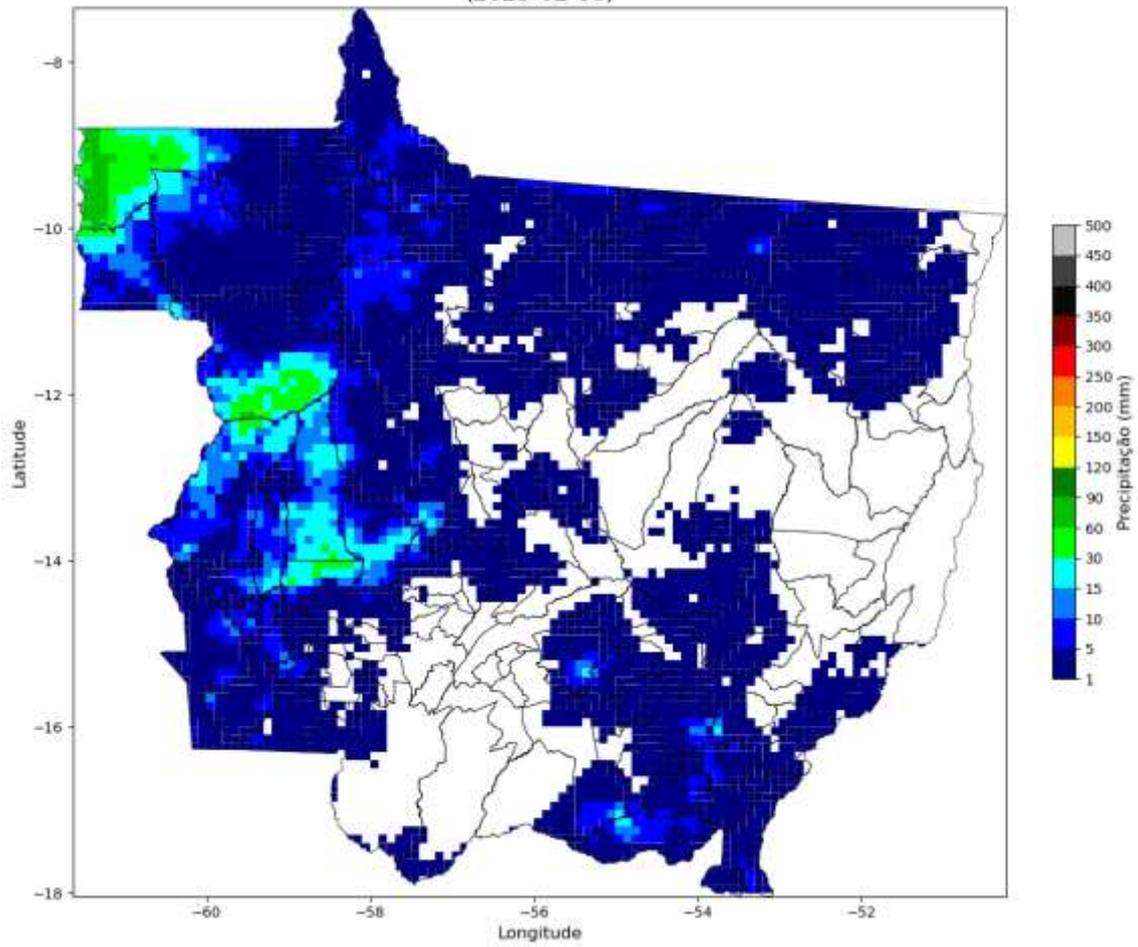
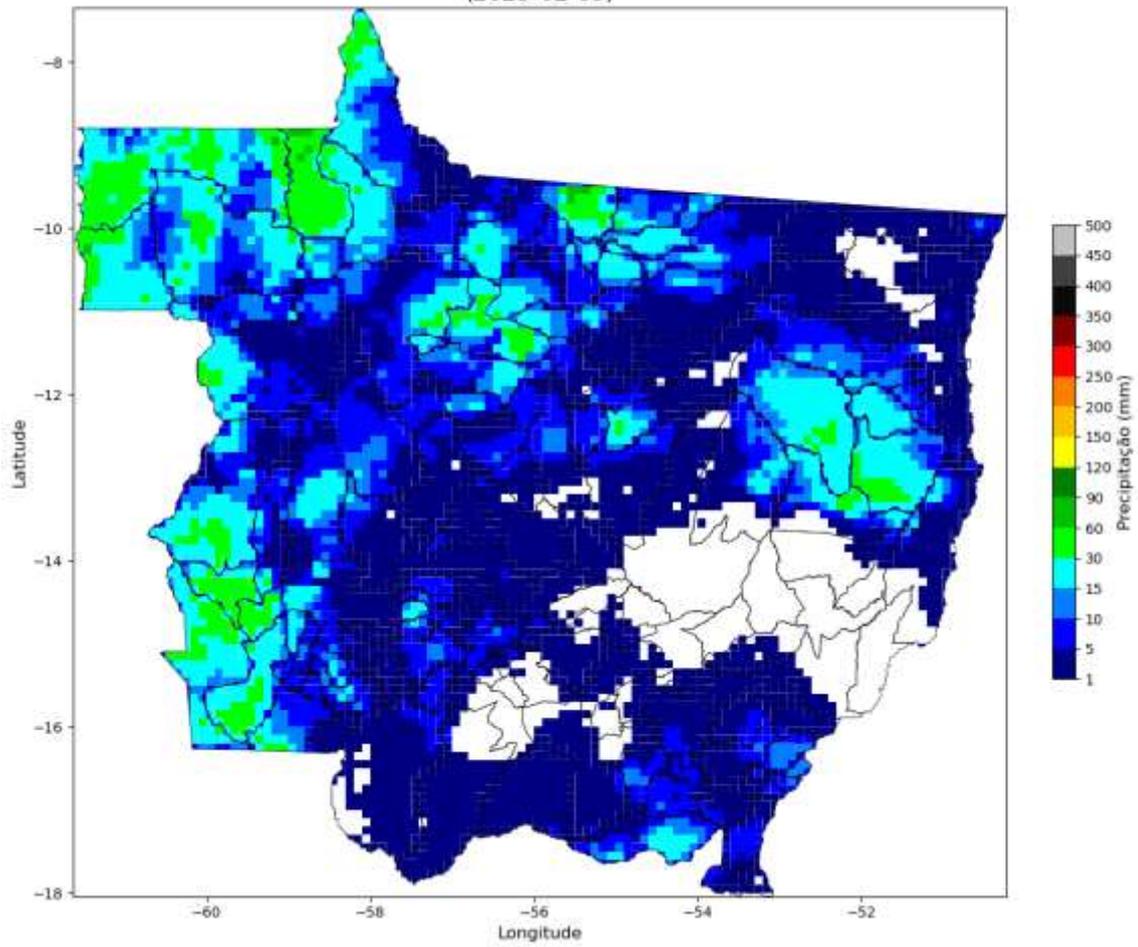
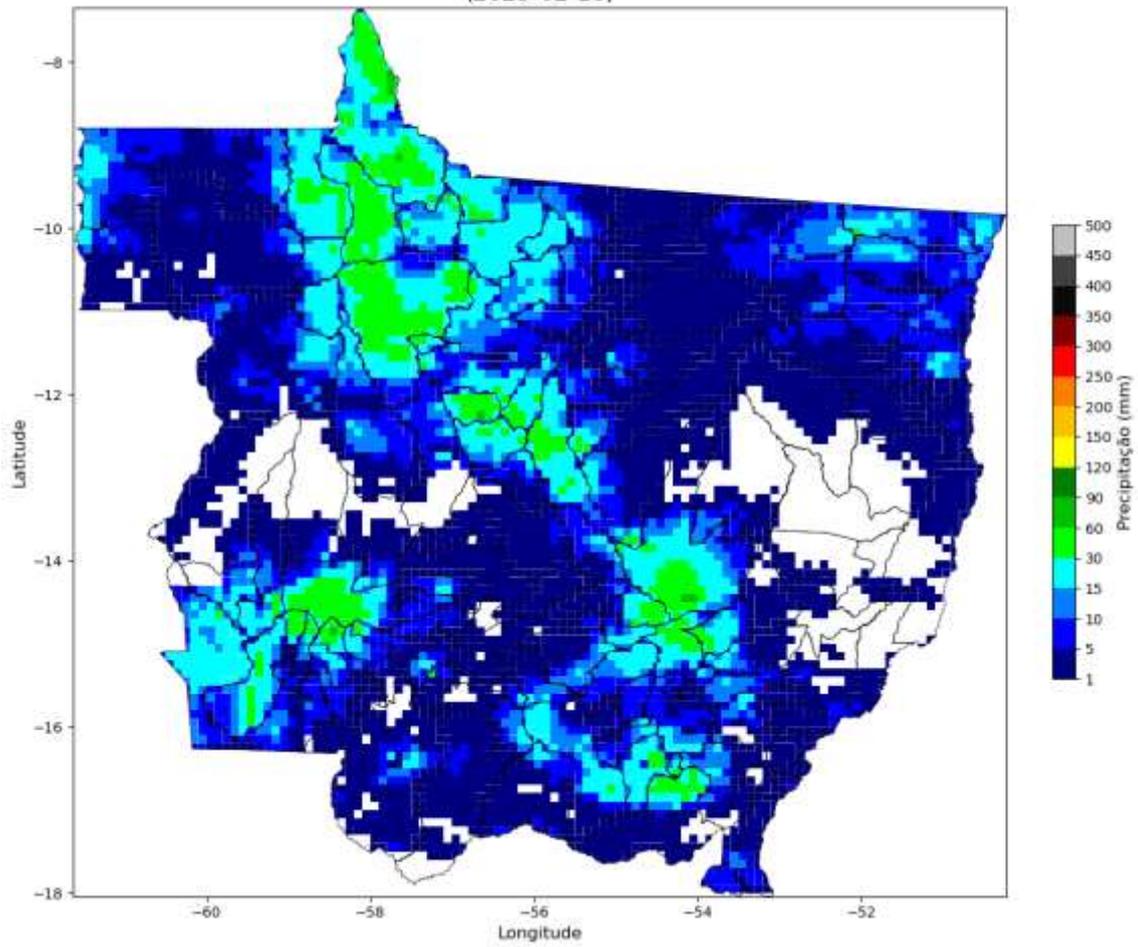
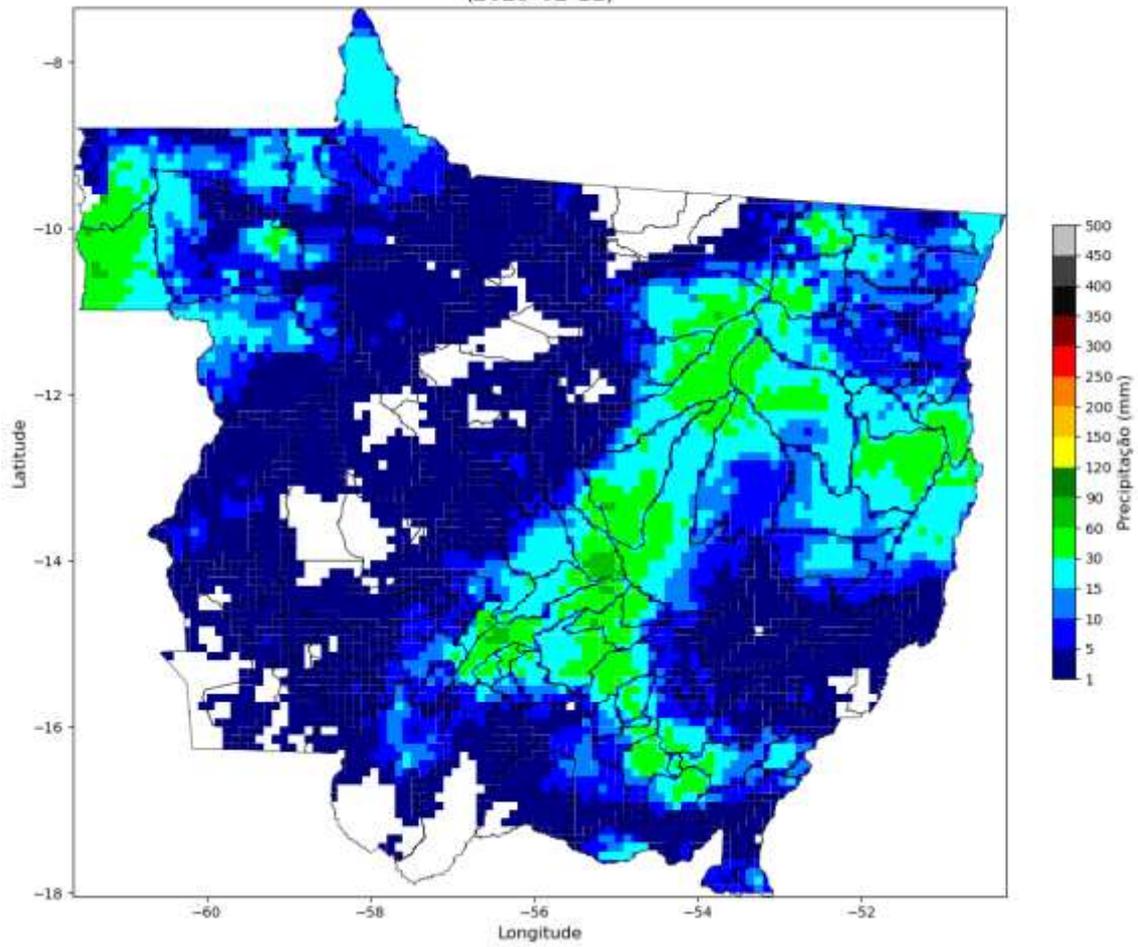
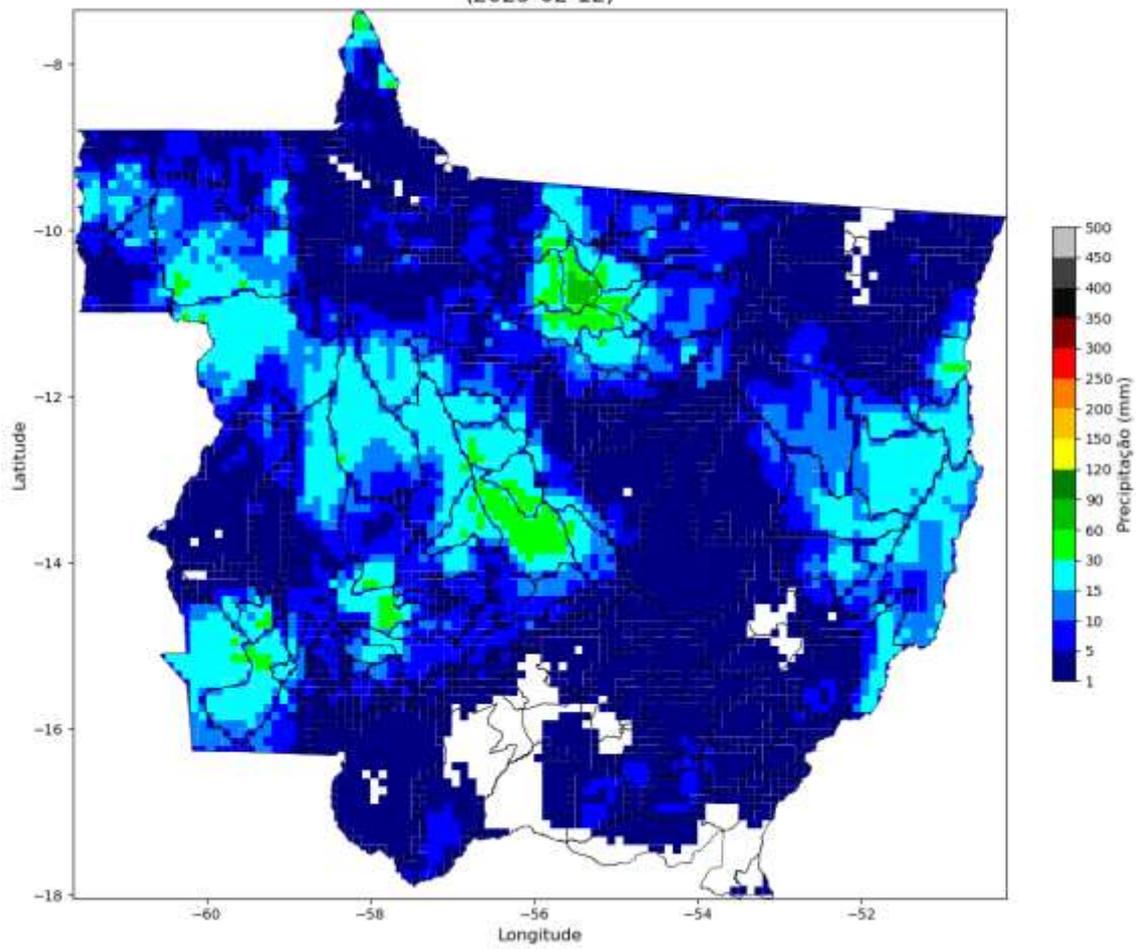
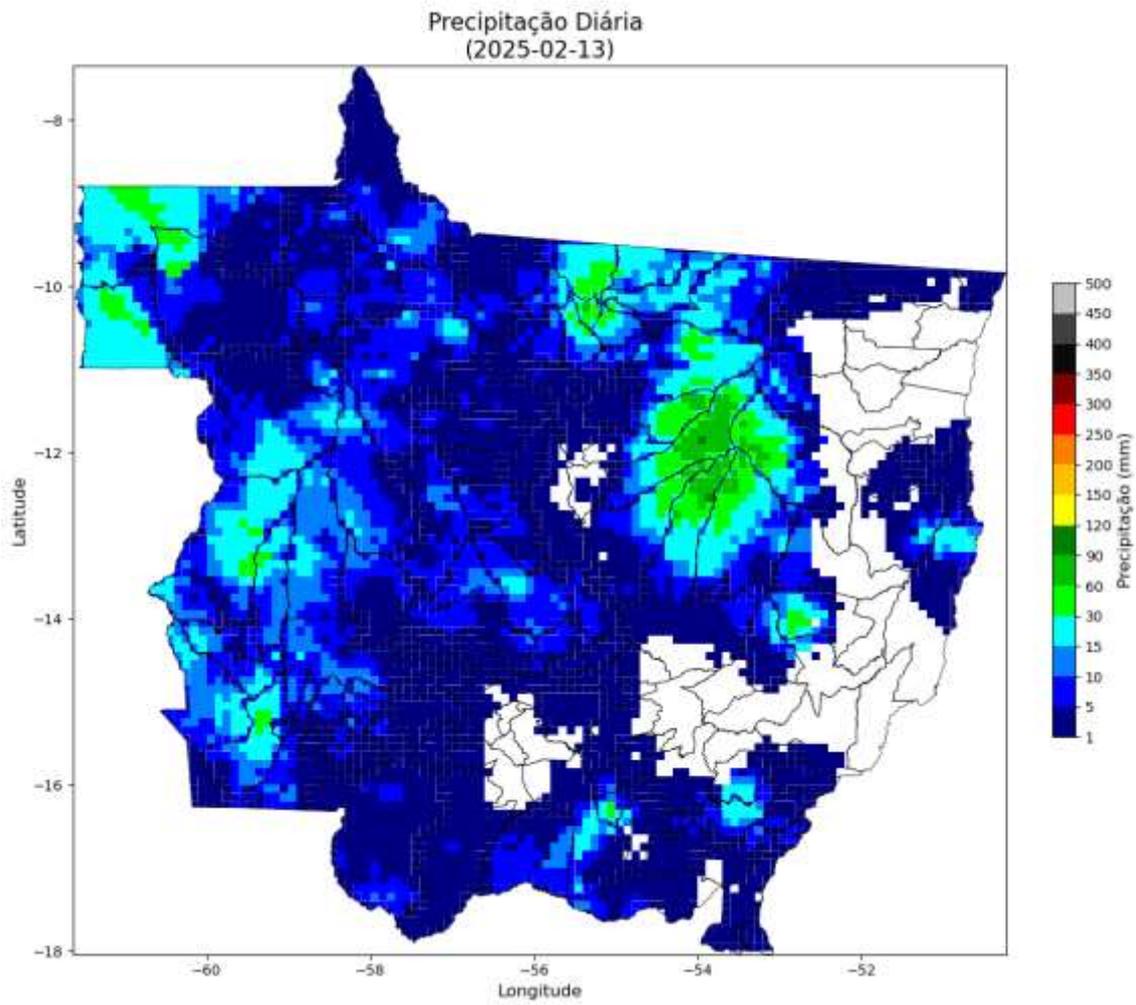
Figura 3 – Mapa de precipitação acumulada para os dias entre 03 e 13/02.

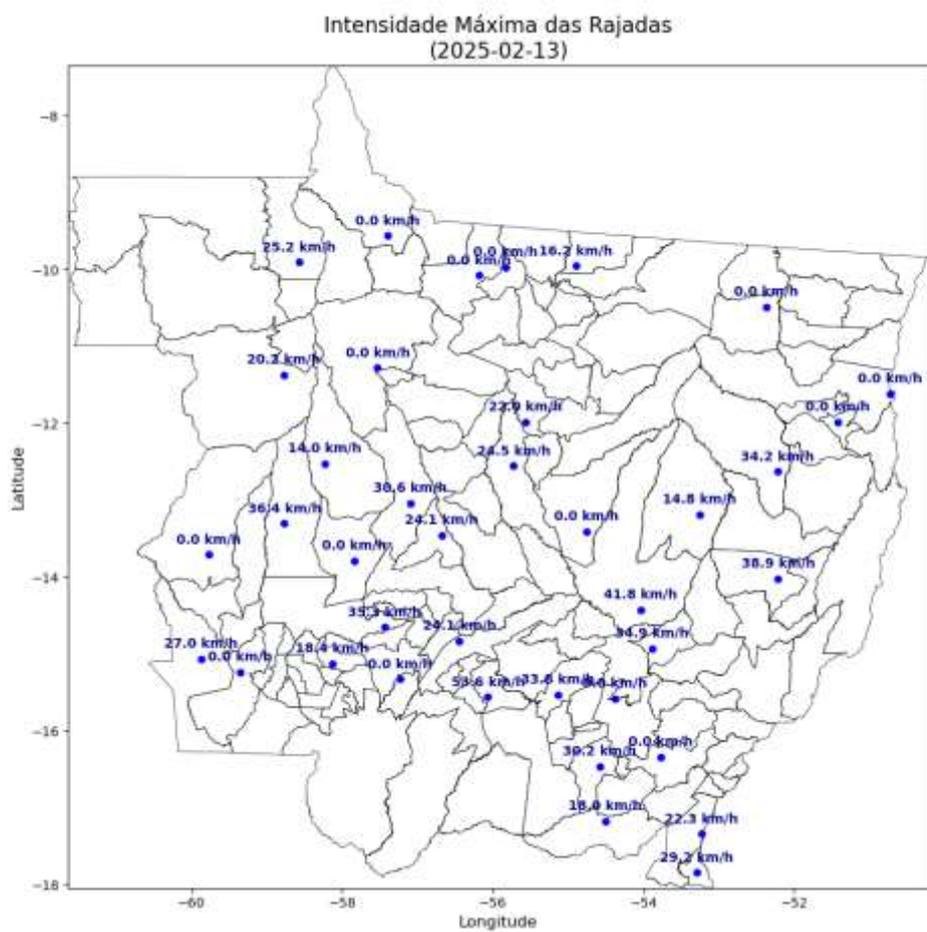
Figura 4 – Mapa das máximas rajadas para os dias entre 03 e 13/02.
