# **Relatório de Interrupção em Situação de Emergência**

EMT ISE 20250115

Diante disso, o Relatório de Interrupção em Situação de Emergência (EMT ISE 20250115) apresenta os detalhes de evento registrado na área de concessão da Energisa Mato Grosso (EMT).

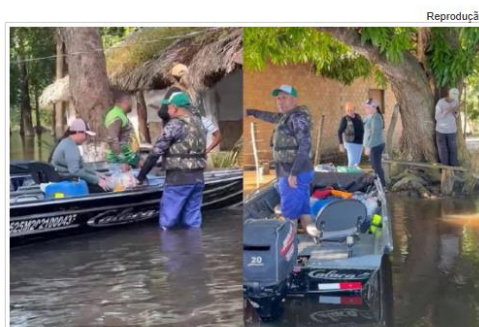
Figura 19 - Consequência das chuvas fortes em Porto Alegre do Norte. Fonte:

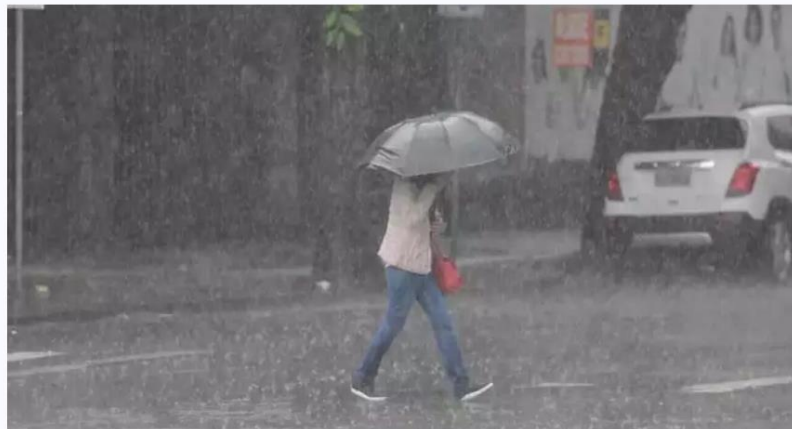
Figura 20 - Municípios monitorados devido às fortes chuvas em MT. Fonte:

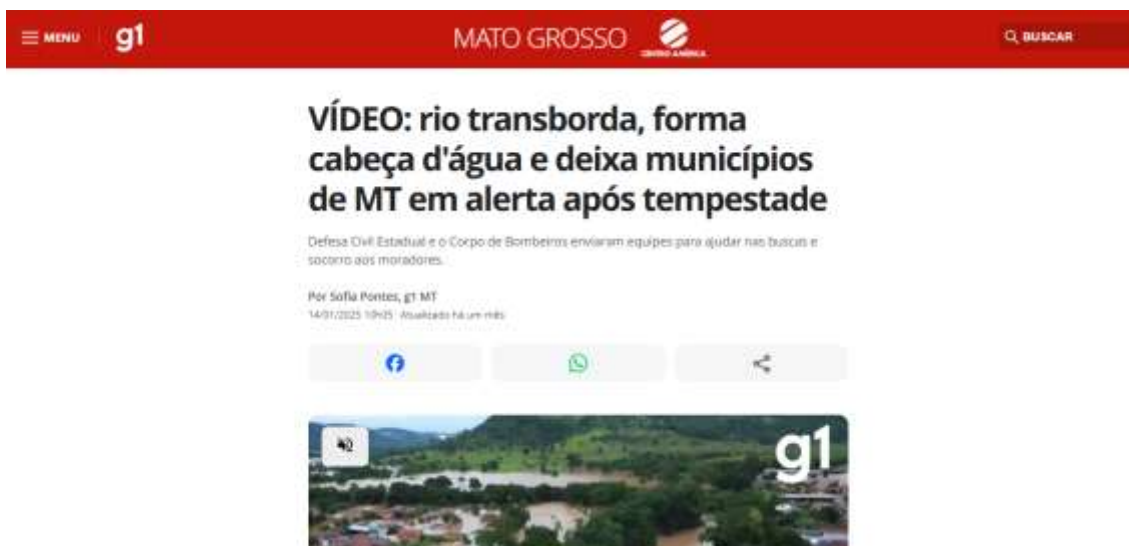
Foram encontradas evidências na mídia de tempestades em diferentes locais do estado, conforme mostrado na Figura 4.

Figura 4 – Evidências de tempestades no período no estado do Mato Grosso [4].

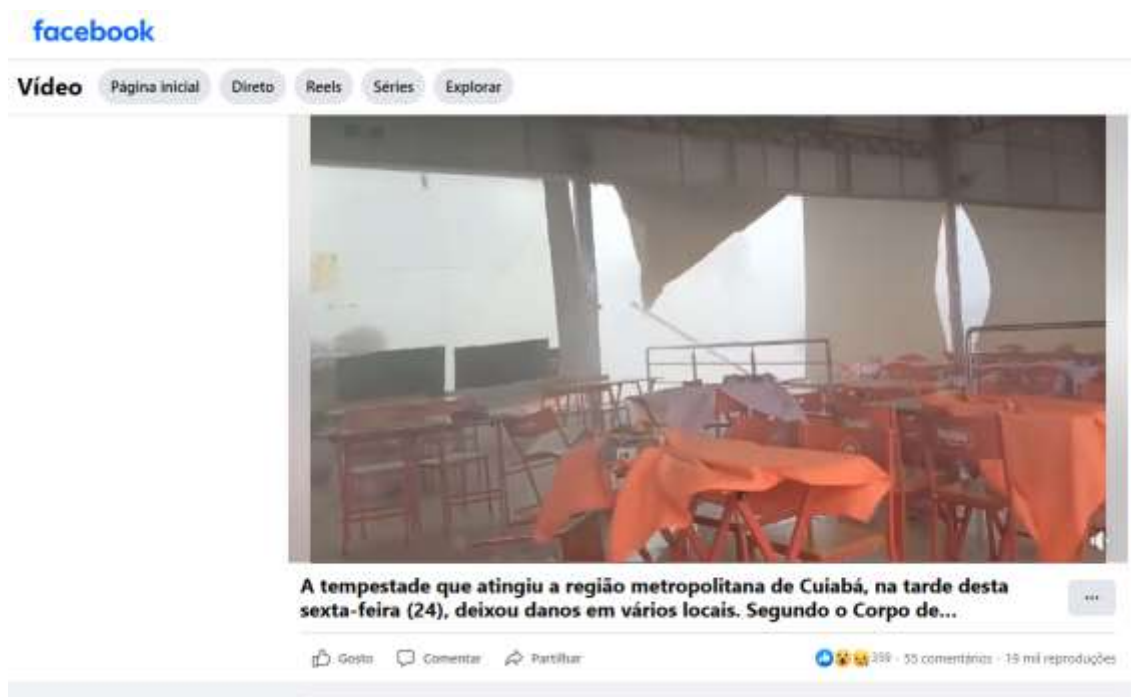
Foram encontradas evidências na mídia de tempestades em diferentes locais do estado, conforme mostrado na Figura 4.

Figura 4 – Evidências de tempestades no período no estado do Mato Grosso [4].
