Relatório de Situação de Emergência

Código Único: EMG_ISE_02_2020_01

Energisa Minas Gerais (EMG)

RELATÓRIO			
	Assunto: Relatório de Situação de Emergência		Versão: 001	Data: 04/03/2020
	Empresa: EMG	Área: DEOP	Identificação do Documento: EMG_ISE_02_2020_01	
	Abrangência: Área de Concessão da EMG

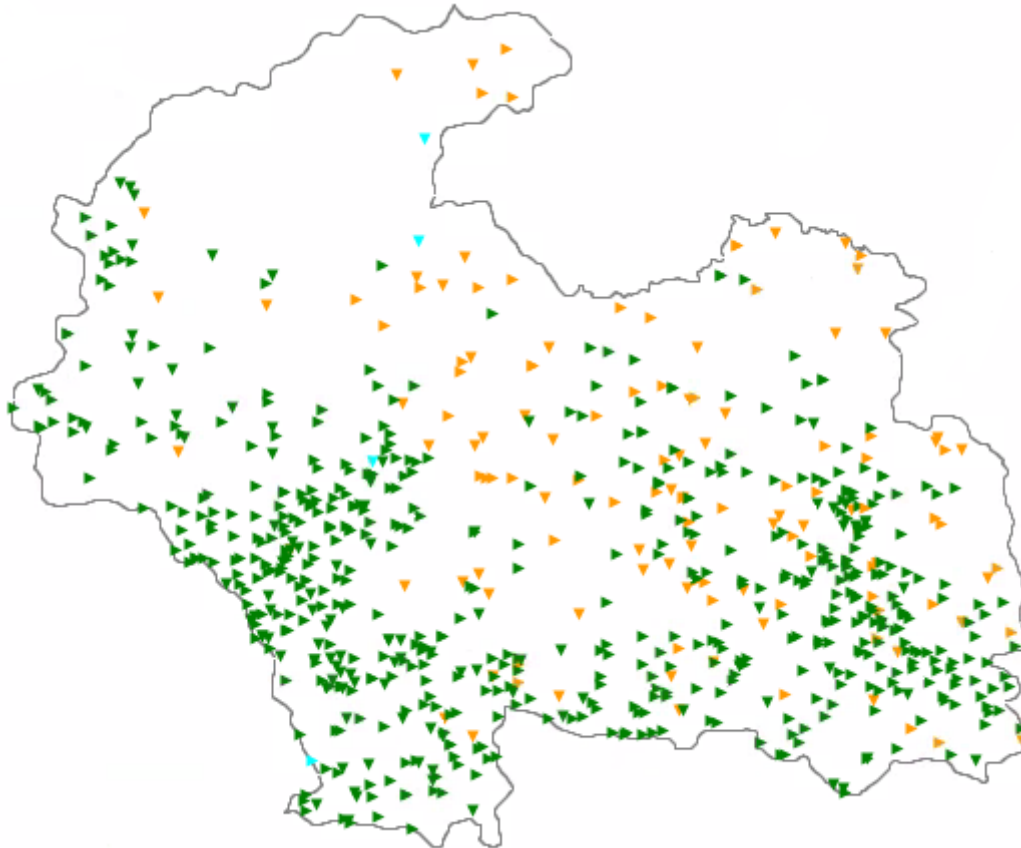
Figura 01 – Descargas Atmosféricas sobre o município de Tabuleiro.

Segundo dados do sistema NetClima do INPE, a atividade elétrica da tempestade teve a incidência de 779 descargas registradas no município de Tabuleiro. Na **Figura 01** são apresentadas as descargas atmosféricas nuvem-solo e nuvem-nuvem no dia 01/02/2020.

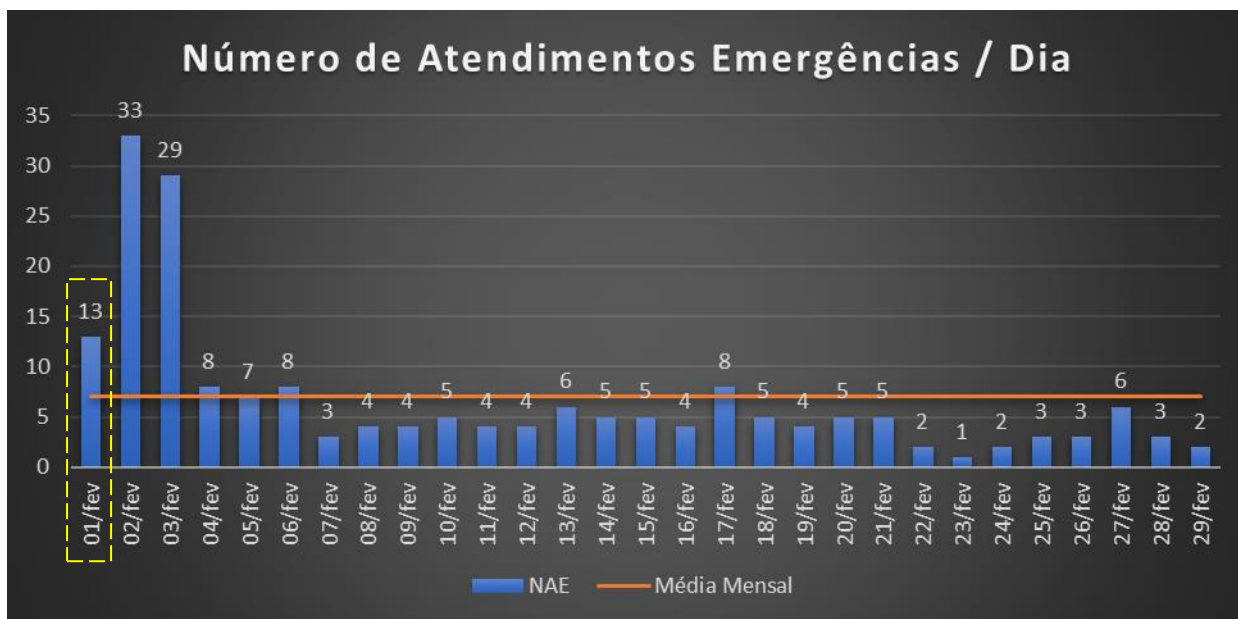
Figura 02 – Número de Atendimentos Emergenciais por dia.

Na **Figura 02** é apresentado o volume de atendimentos realizados no mês de fevereiro de 2020 para o Posto Operacional de Rio Pomba, responsável pelo atendimento ao município de Tabuleiro, onde verifica-se uma elevação no dia 01/02/2020 em relação à média mensal.

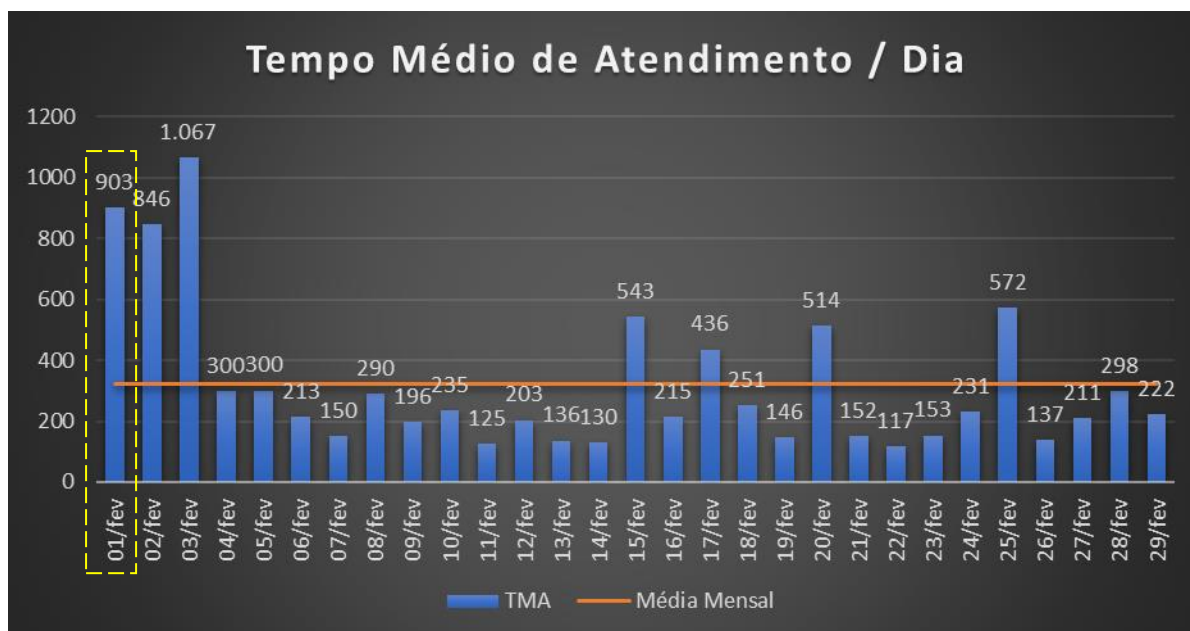
Figura 03 – Tempo Médio dos Atendimentos Emergenciais por dia.

Na **Figura 03** pode-se observar elevação do Tempo Médio de Atendimento (TMA) do dia 01/02/2020 e na **Figura 04** verifica-se que neste período o Tempo Médio de Atendimento foi **182%** maior que a média de todo o mês de Janeiro de 2020.

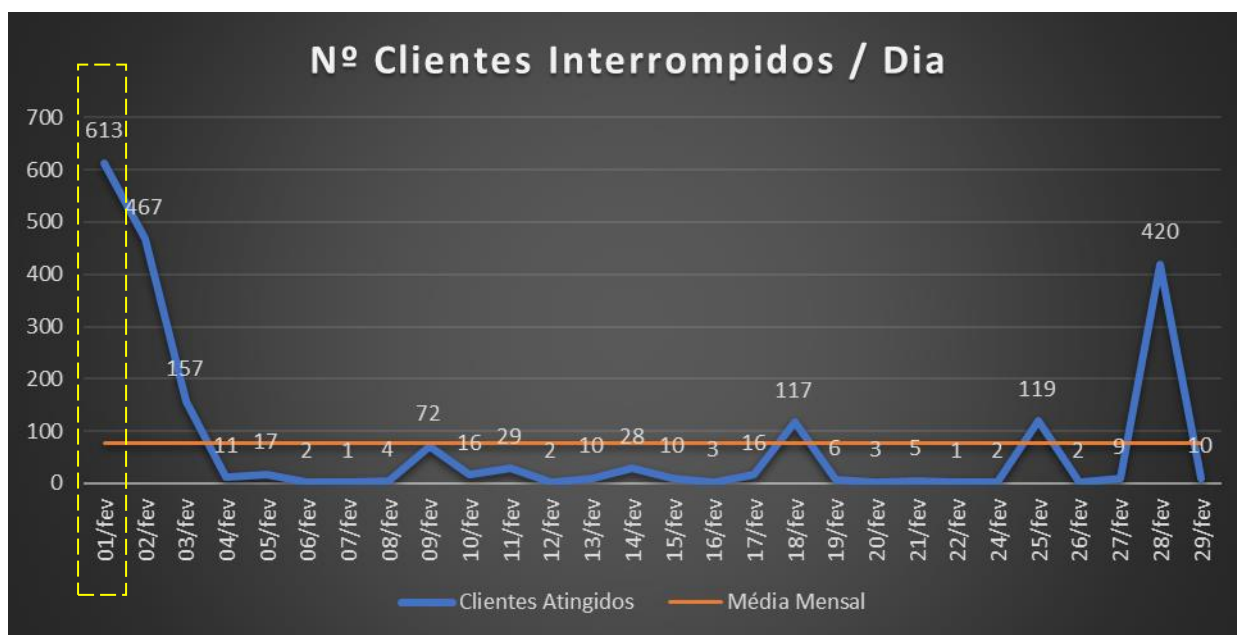
Figura 05 – Número de clientes interrompidos por dia.

Por fim, na **Figura 05**, temos o gráfico com o volume de clientes atingidos durante o evento, onde destacamos que foram interrompidos um total 613 clientes na região de atendimento do Posto Operacional de Rio Pomba e 146 clientes no município de Tabuleiro.

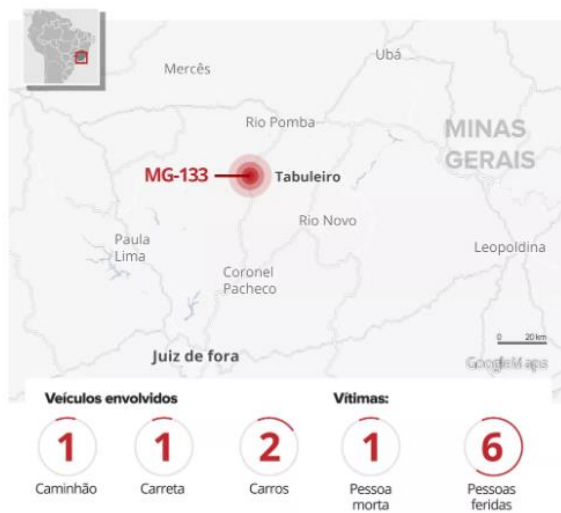
Cratera na MG-133

Buraco se abriu nesta quinta-feira e engoliu 4 veículos em Tabuleiro; veja a localização

Mapa mostra a localização de uma cratera na MG-133 em Tabuleiro — Foto: Juliane Monteiro/G1
