Relatório de Situação de Emergência

Código Único: EAC_ISE_09_2021_01

Energisa Acre (EAC)

RELATÓRIO		
	Assunto: Relatório de Situação de Emergência		Versão: 001
	Data: 19/10/2021		
Empresa: EAC	Área: DEOP		Identificação do Documento: EAC_ISE_09_2021_01
Abrangência: Área de Concessão da EAC

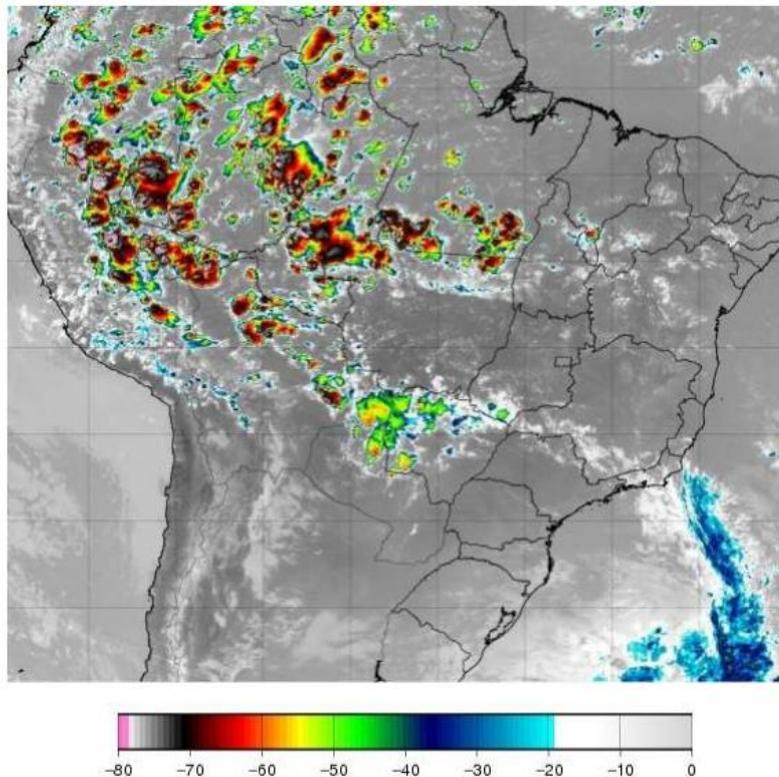
Figura 01 – Imagem infravermelha do satélite GOES-16.

Diferentes cores na imagem na Figura 1 referem-se a diferentes temperaturas de topo das nuvens, conforme indicado na figura, e equivalem a diferentes altitudes. Quanto menor a temperatura de topo, isto é, mais negativa, mais alta é o topo da nuvem. Na região, durante o período deste relatório, ocorreram tempestades com topos acima de 15km.

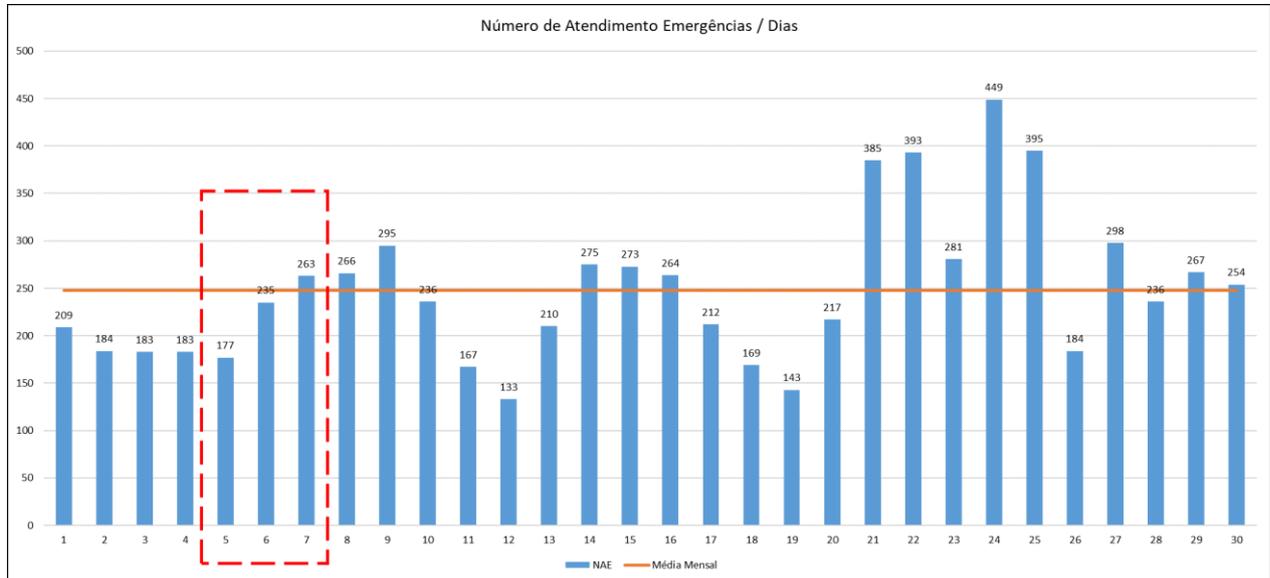
No período do evento, 05 a 07 de setembro de 2021, registrou-se a elevação dos registros de ocorrências e principalmente a elevação do tempo de atendimento destas, uma vez que houve elevado registro de ocorrências onde não foi possível a realização do atendimento devido a condições causadas pelas chuvas e que acabaram impactando consideravelmente no atendimento aos clientes. Na **Figura 04** pode-se observar o volume de atendimentos no mês de setembro de 2021.

Figura 04 – Número de Atendimentos Emergenciais por dia.

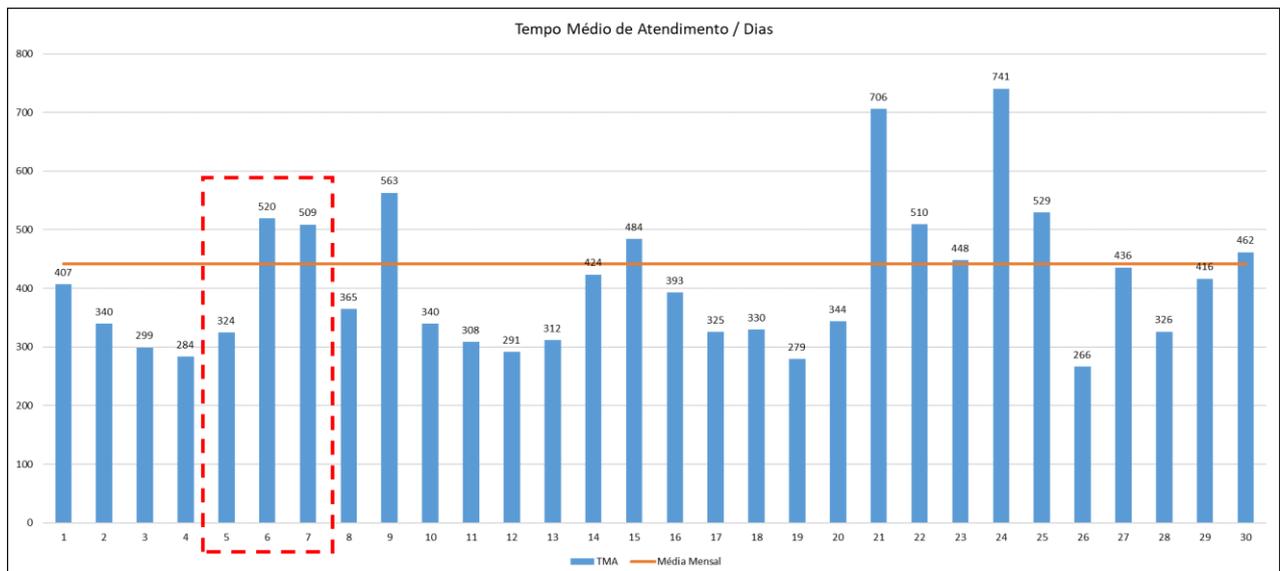
Na **Figura 05** tem-se ainda a grande elevação do Tempo Médio de Atendimento (TMA) no período entre 05 a 07 de setembro, e avaliando o período de setembro de 2021 com o 2020 o Tempo Médio de Atendimento foi **20% maior que o mês de setembro de 2020**. Na **Figura 06** nota-se que neste período o Tempo Médio de Atendimento do evento foi **32% maior que a média de todo o mês de setembro de 2021**.

Figura 05 – Tempo Médio dos Atendimentos Emergenciais por dia.

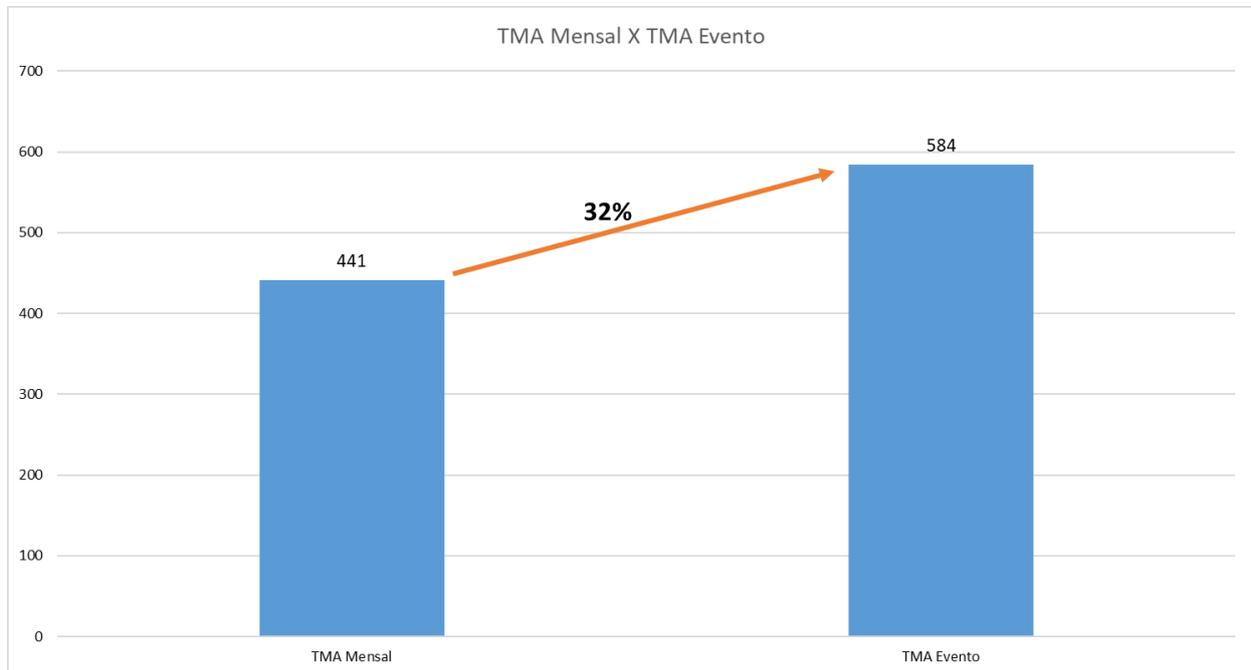
Figura 06 – Tempo Médio dos Atendimentos no mês de outubro e no período do evento.

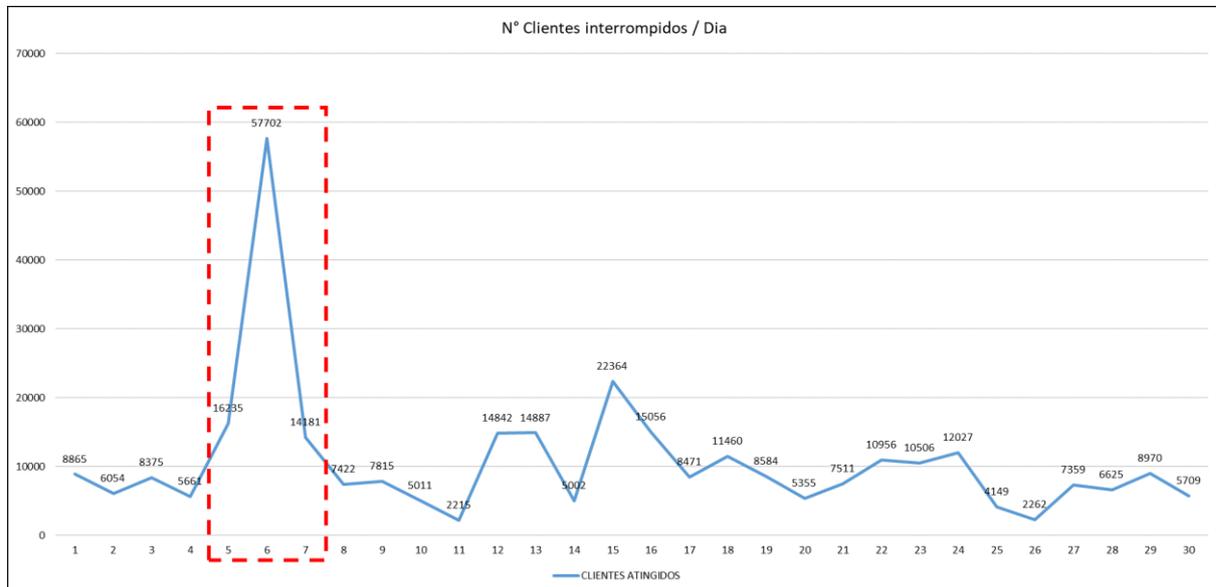
Por fim, na **Figura 08**, temos o gráfico com o volume de clientes atingidos no período do evento, onde destacamos que foram interrompidos neste período um total de 76.155 clientes em toda a concessão da EAC de 321.631 clientes atingidos no mês, com média diária de 10.721 clientes. Sendo aproximadamente 24% dos consumidores atingidos no mês.

Figura 08 – Número de clientes interrompidos por dia.

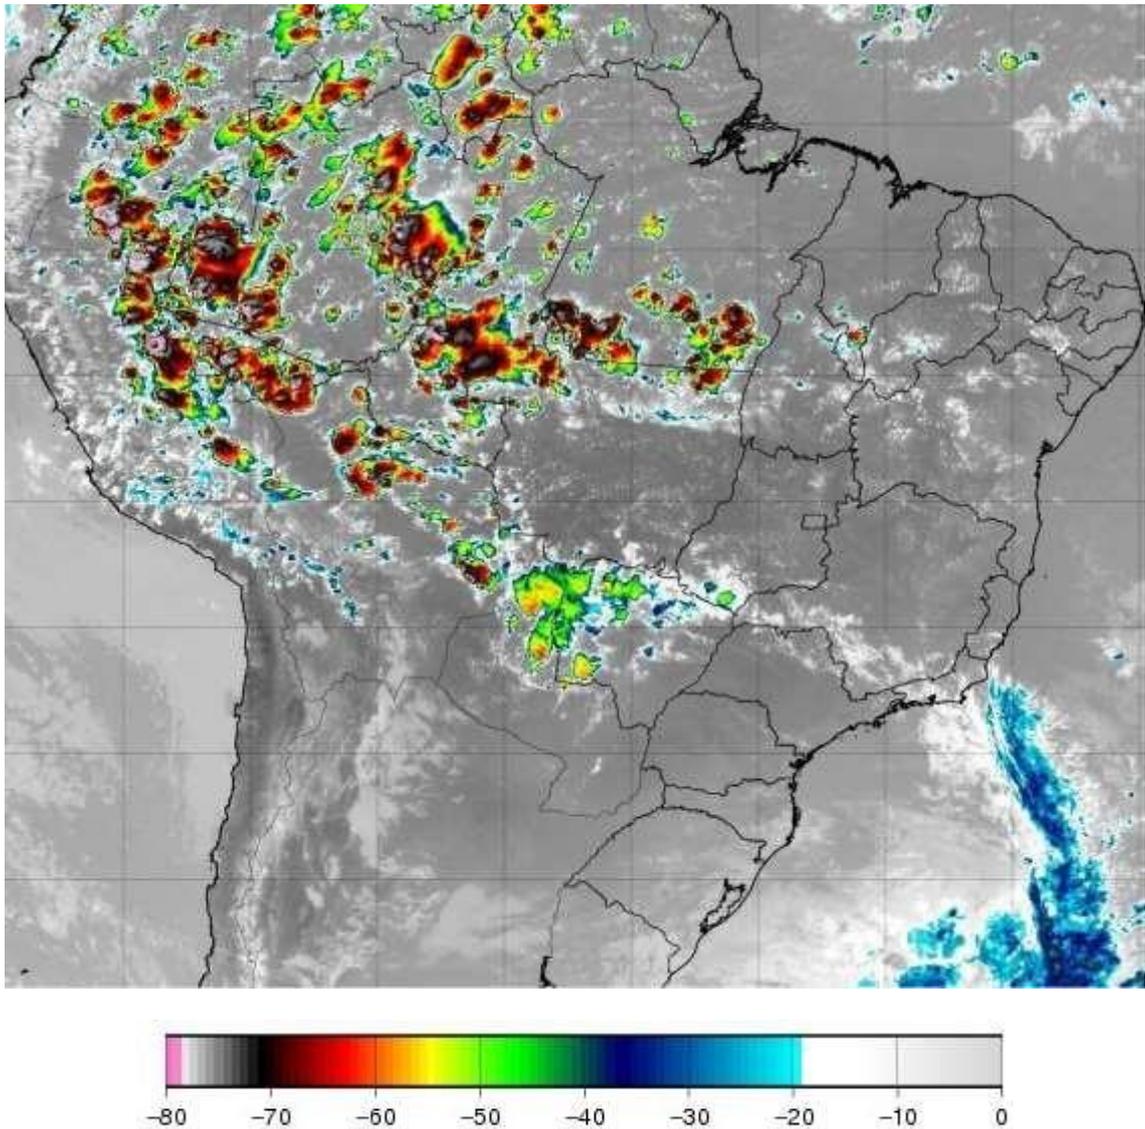
Figura 1 - Imagem de satélite no infravermelho com realce do satélite GOES-16 às 22:00 UT do dia 05/09. As cores indicam diferentes temperaturas dos topos das nuvens.

Diferentes cores na imagem na Figura 1 referem-se a diferentes temperaturas de topo das nuvens, conforme indicado na figura, e equivalem a diferentes altitudes. Quanto menor a temperatura de topo, isto é, mais negativa, mais alta é o topo da nuvem. Na região, durante o período deste relatório, ocorreram tempestades com topos acima de 15 km.

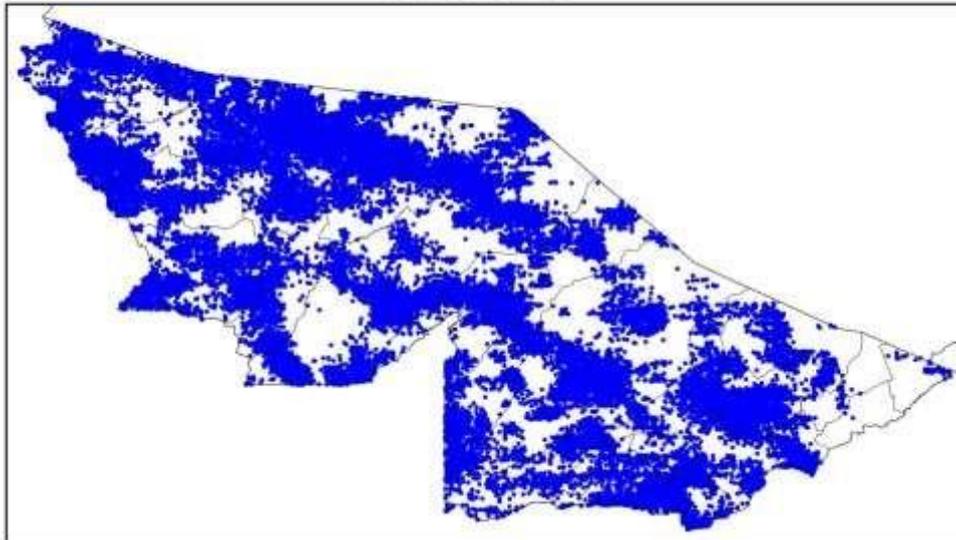
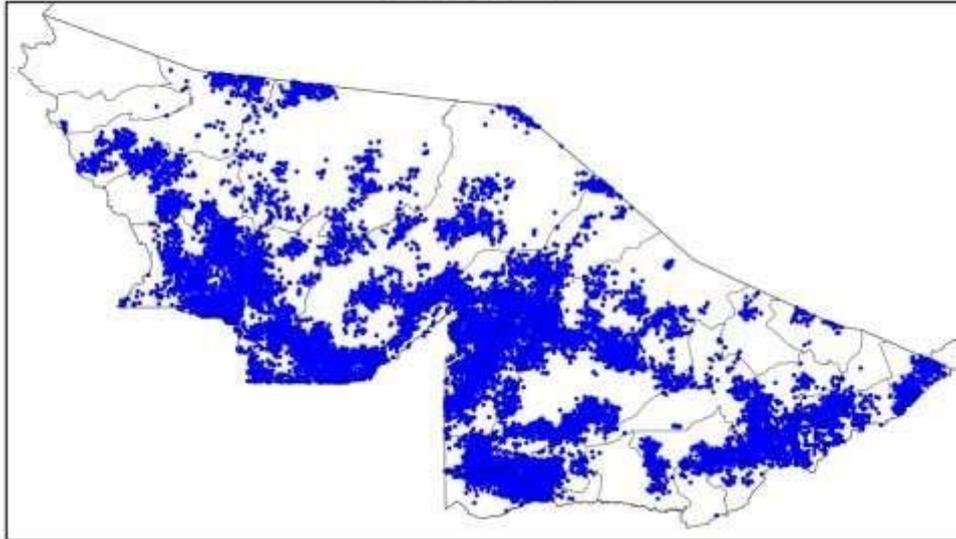
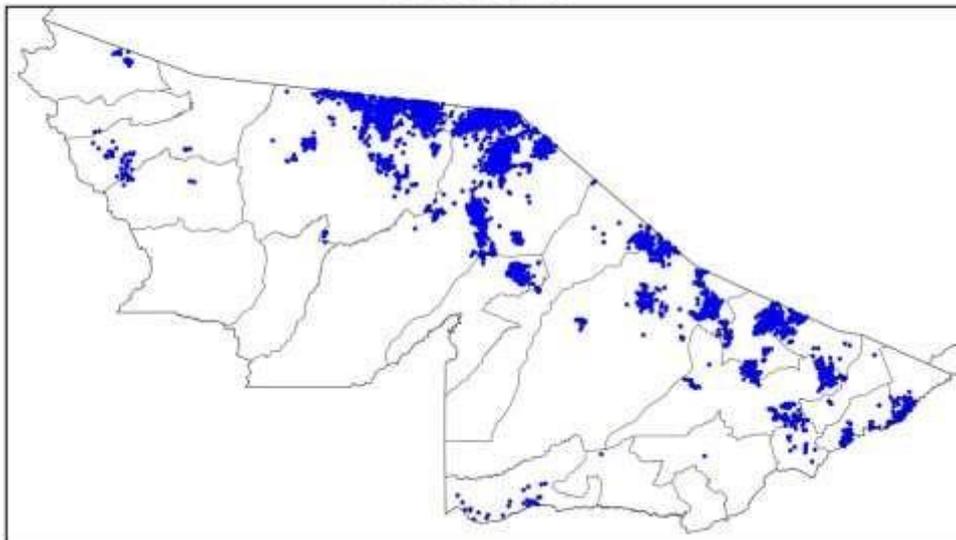
A abrangência do sistema sobre o estado do Acre pode ser avaliada pela ocorrência de descargas atmosféricas e chuvas. A Figura 2 mostra o mapa diário de descargas registradas pela rede BrasilDAT Dataset indicando descargas em toda a região e a Figura 3 o mapa de precipitação diária acumulada indicando chuvas de até 60 mm em quase toda a região. A Figura 4 mostra os dados de rajadas disponíveis, com valores de até 38,1 km/h.

Figura 2 – Mapa de descargas atmosféricas para os dias: (a) 05/09; (b) 06/09; e (c) 07/09.

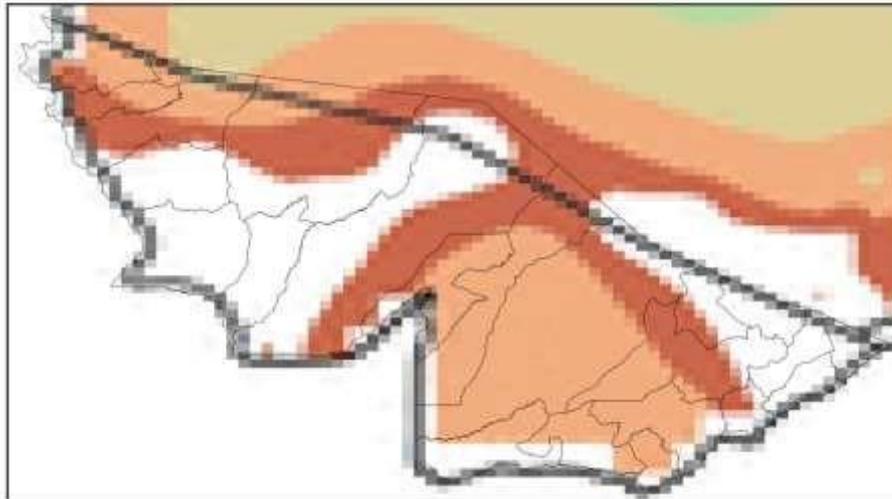
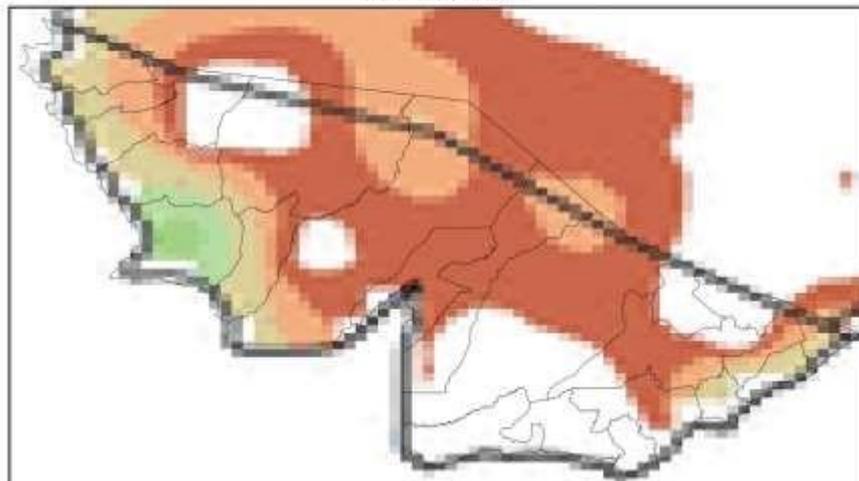
Figura 3 – Mapa de precipitação acumulada para os dias: (a) 06/09; e (b) 07/09. Dia 05/09 não houve registro de precipitação.

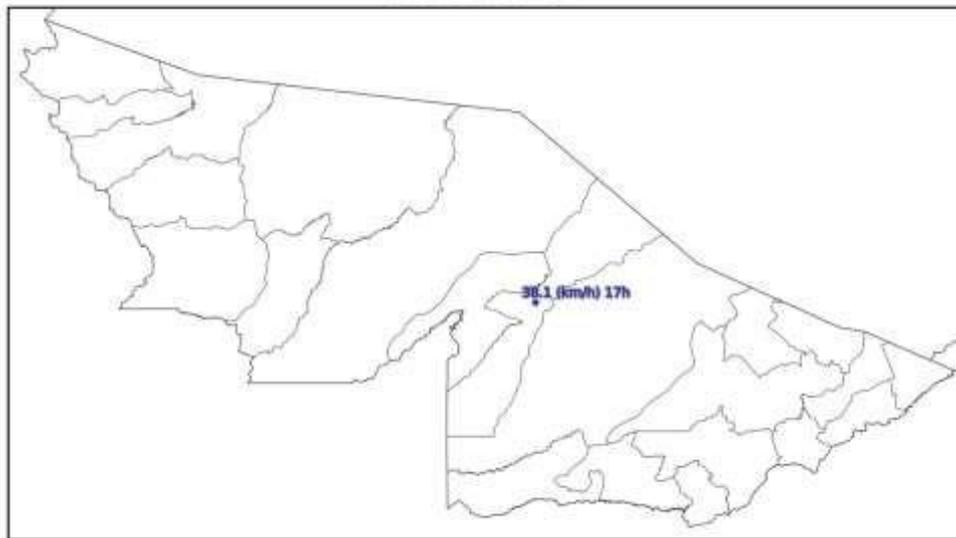
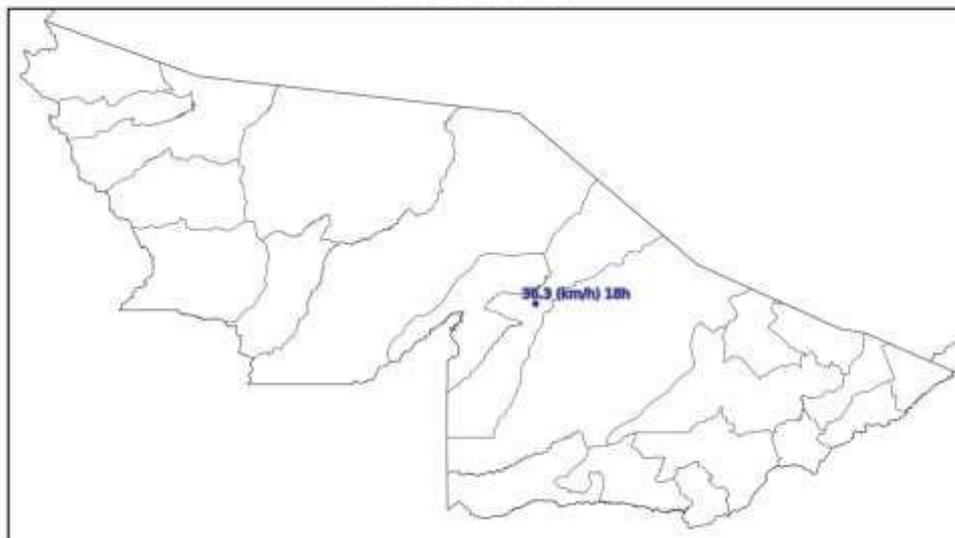
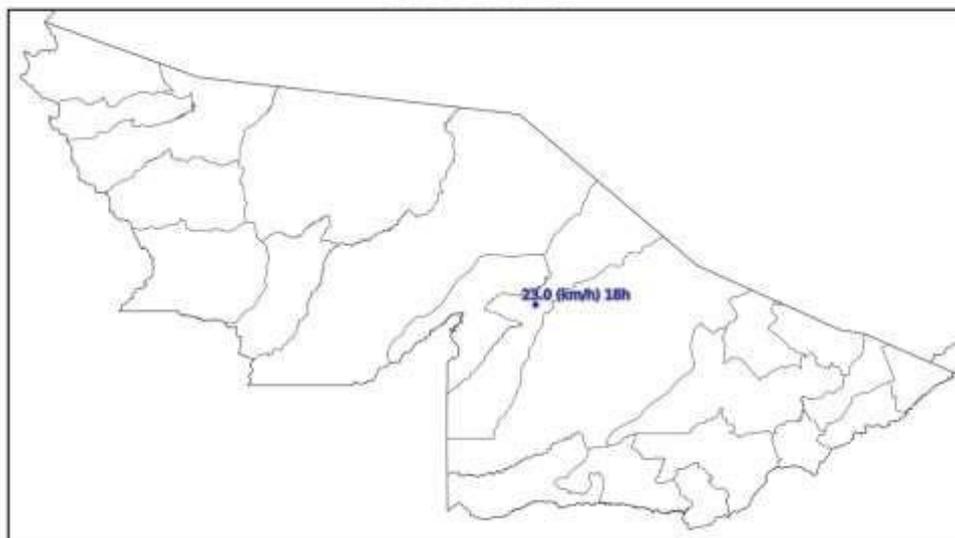
Figura 4 – Mapas de rajadas para os dias: (a) 05/09; (b) 06/09; e (c) 07/09.

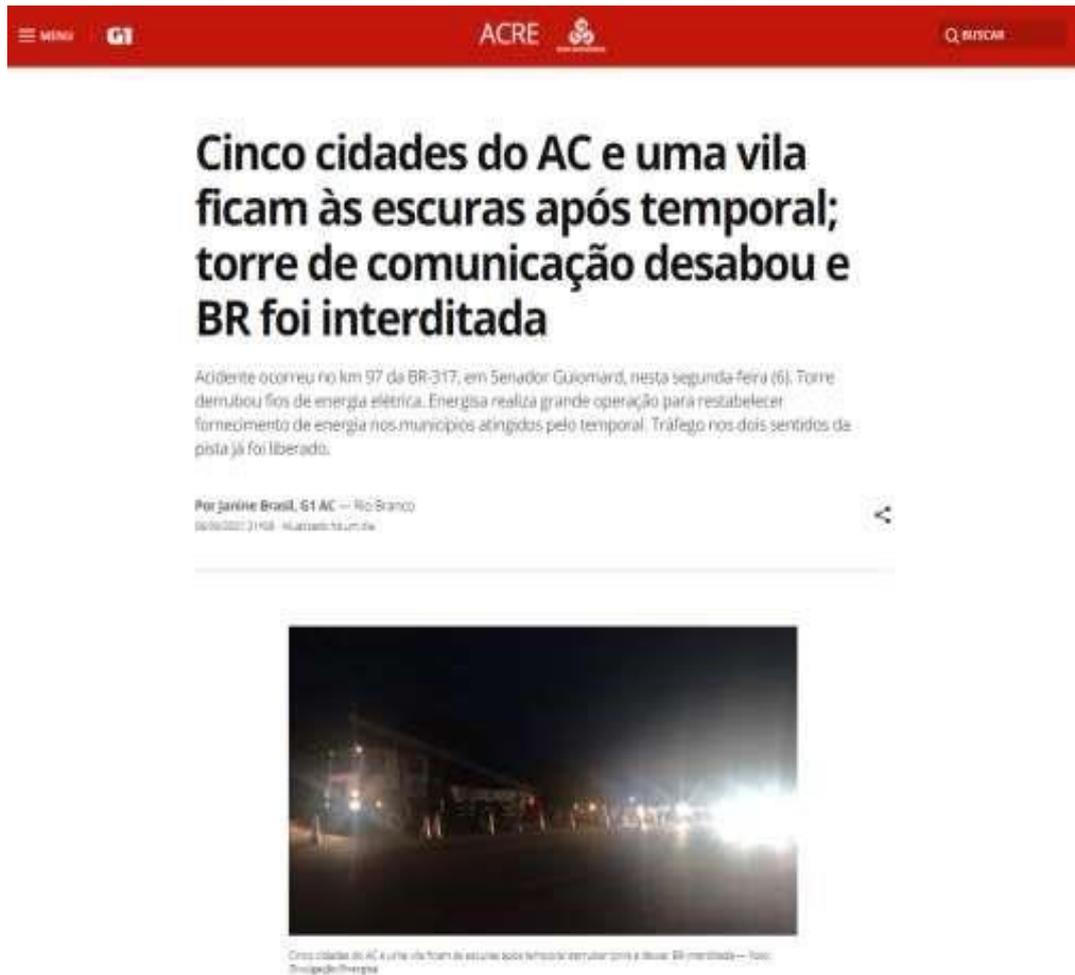
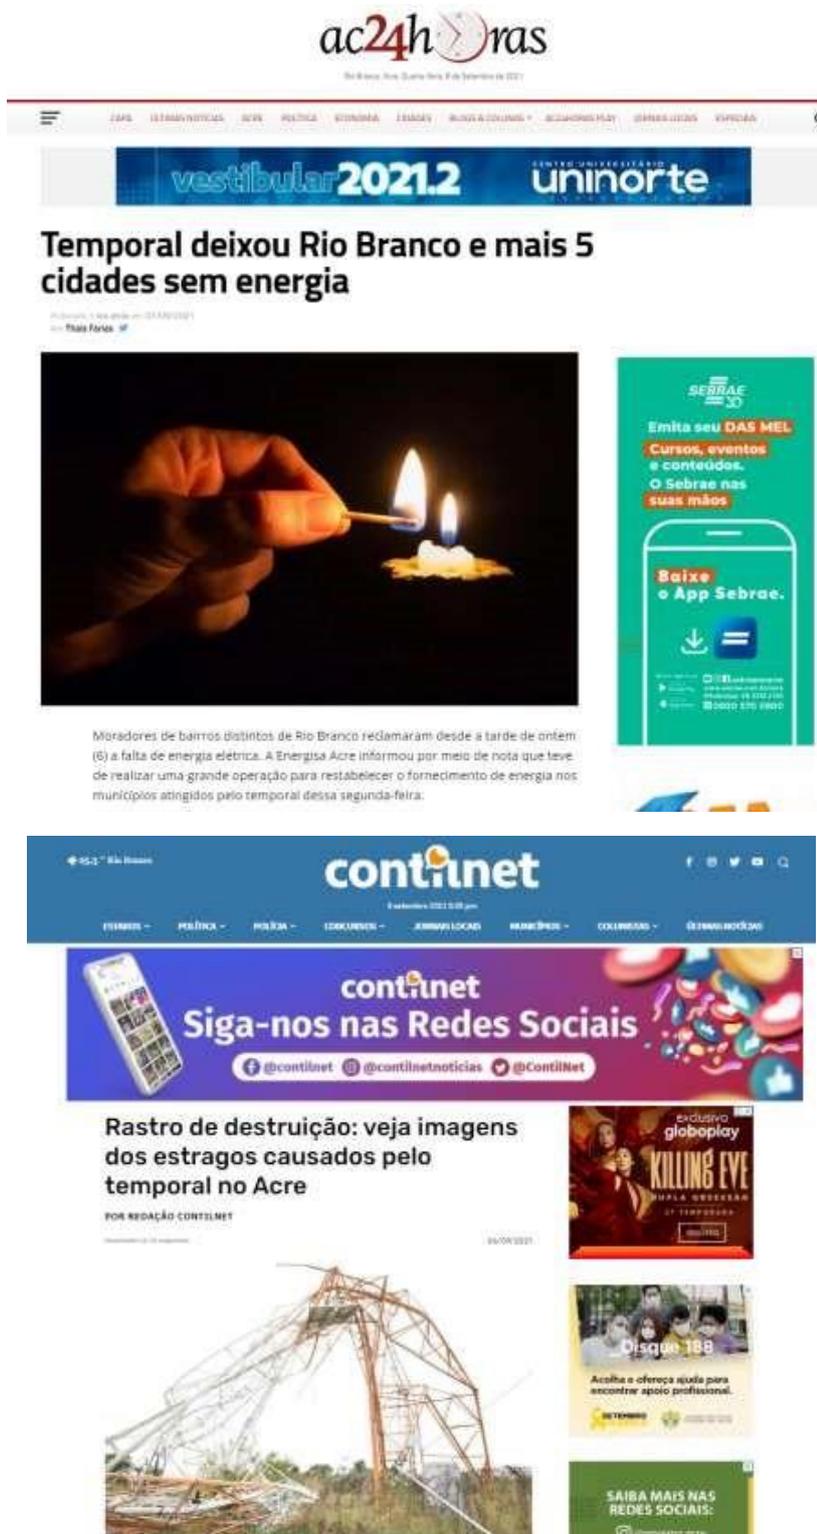
Foram encontradas evidências na mídia de tempestades fortes no estado do Acre, conforme mostrado na Figura 3.

Figura 3 – Evidências de tempestades no período no estado do Acre [4, 5, 6].
