**RELATÓRIO DE INTERRUPÇÃO EM SITUAÇÃO DE EMERGÊNCIA 09/2023 (RISE 009-2023): INTERRUPÇÃO NA ÁREA DE CONCESSÃO DA ENERGISA EM 27/09/2023 à 04/10/2023**

ENERGISA RONDÔNIA - DISTRIBUIDORA DE ENERGIA S. A

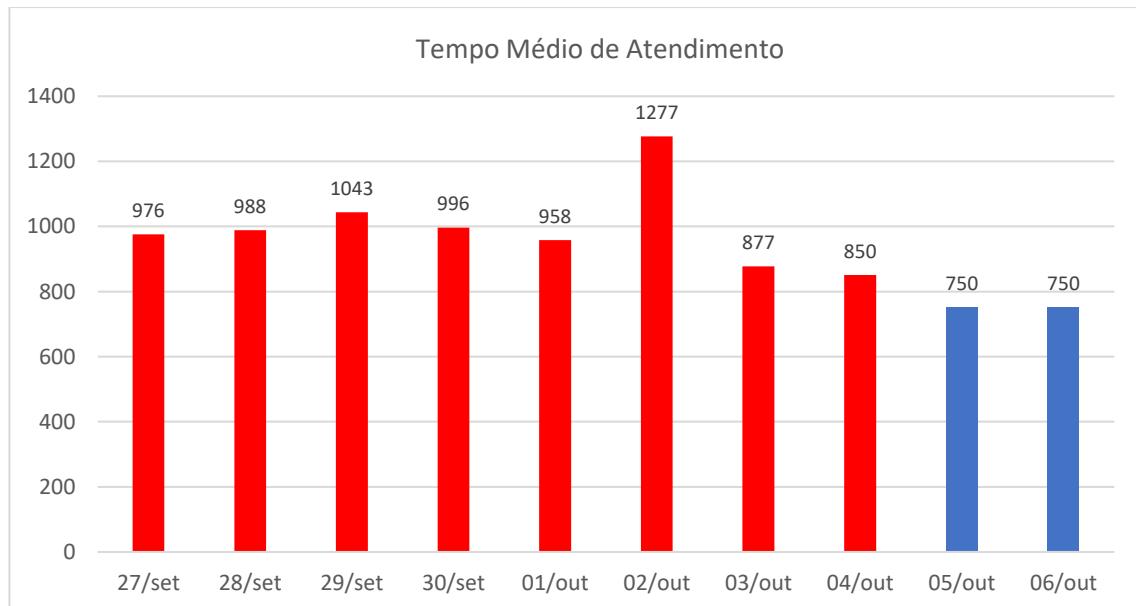
Considerando o universo de **971** ocorrências oriundas do evento de clima adverso, dentro da área de concessão da Energisa Rondônia afetando cerca de 94.325 unidades consumidoras, observou-se uma duração média dos atendimentos igual a **996** minutos (realizado de setembro).

**Gráfico 2 - Média dos tempos de atendimento (Minutos), em azul o observado fora do período de adversidade e em vermelho a performance diária durante o período.**

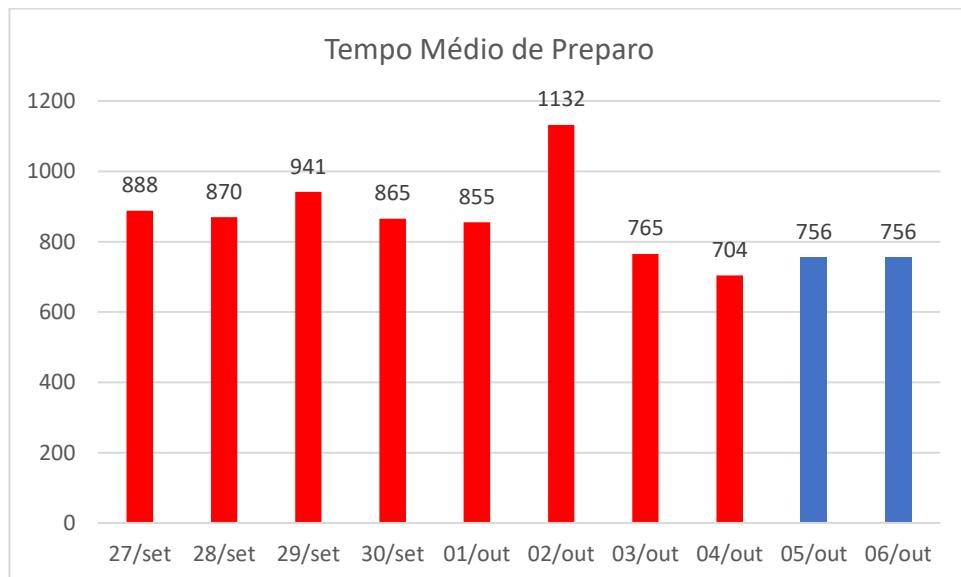
**Gráfico 3 - Média dos tempos de Preparo (Minutos), em azul o observado fora do período de adversidade e em vermelho a performance diária durante o período.**

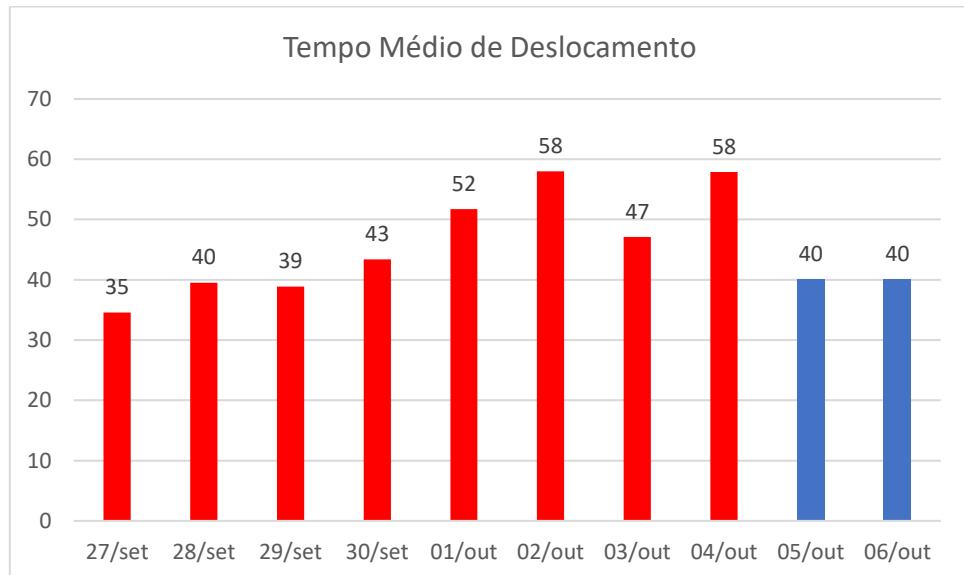
**Gráfico 4 - Média dos tempos de Descolamento (Minutos), em azul o observado fora do período de adversidade e em vermelho a performance diária durante o período.**

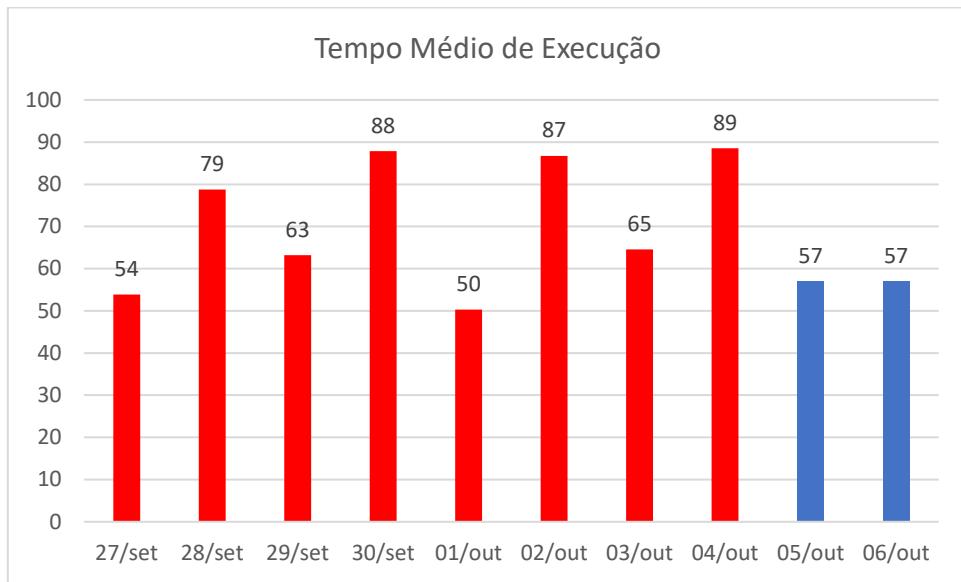
**Gráfico 5 -** Média dos tempos de execução (Minutos), em azul o observado **fora do período** de adversidade e em vermelho a performance diária durante o período.

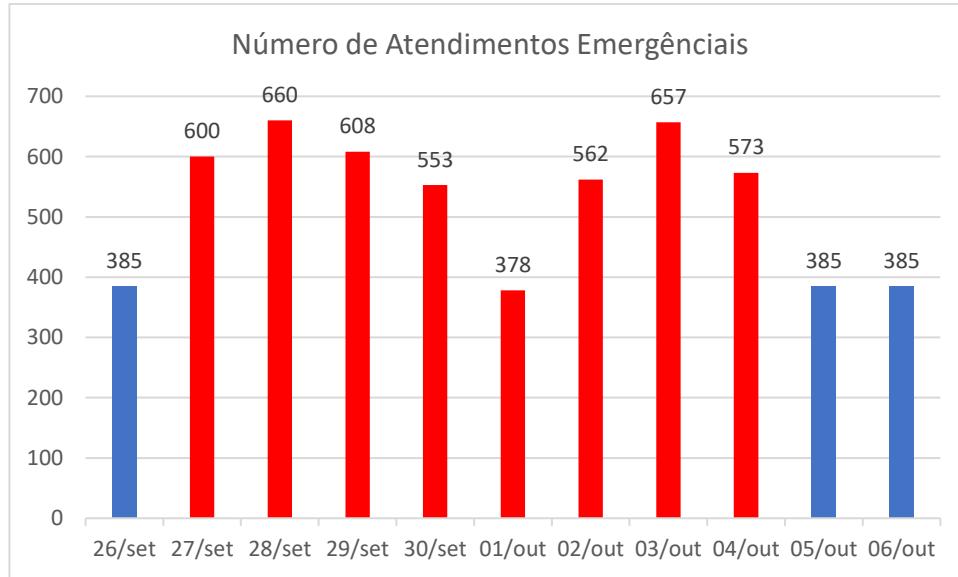
**Gráfico 6 -** Ocorrências em Situação de Emergência

É notável a disparidade do número de ocorrências em relação ao período de adversidade climática, há uma diferença relativa de 49% maior que o restante do mês.

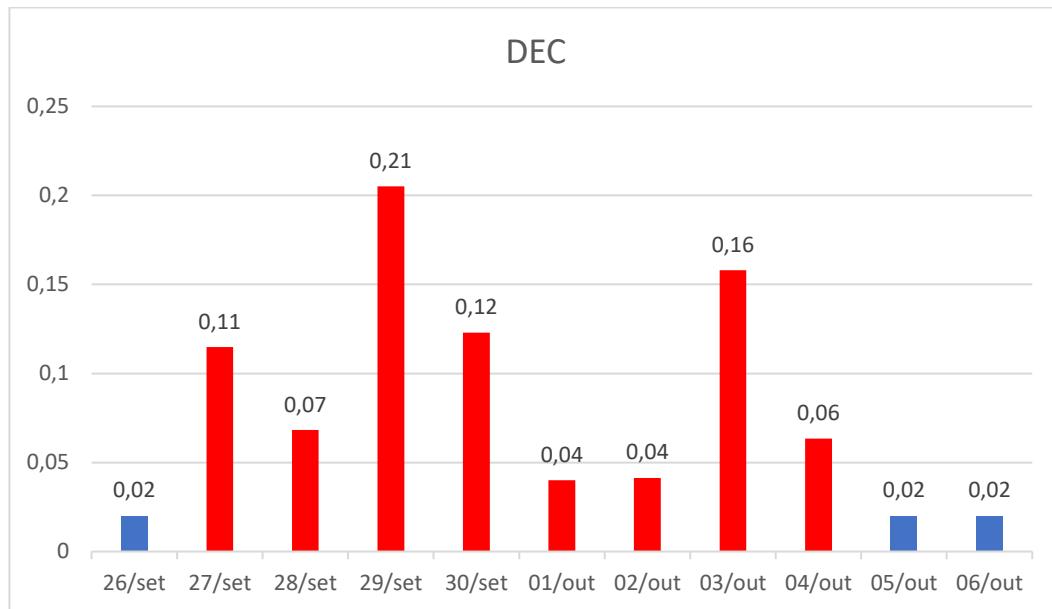
Conforme observado na tabela adiante, percebe-se que em setembro de 2023 o evento objeto deste relatório impactou de maneira extraordinária o DEC realizado da concessionária. Essa constatação se torna mais clara através da comparação do impacto do evento no DEC Global.

**Gráfico 8 - DEC Dia**

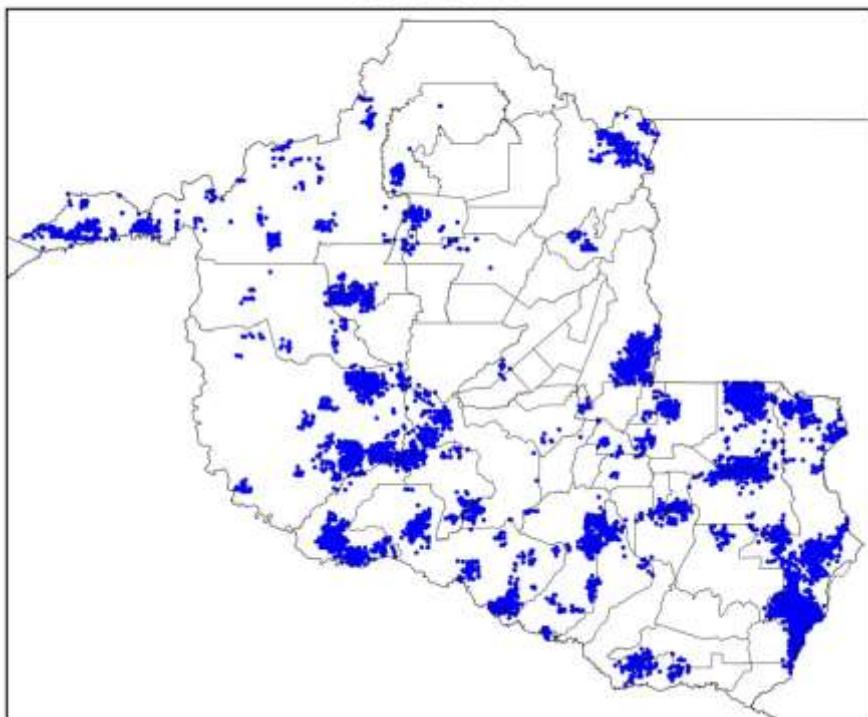
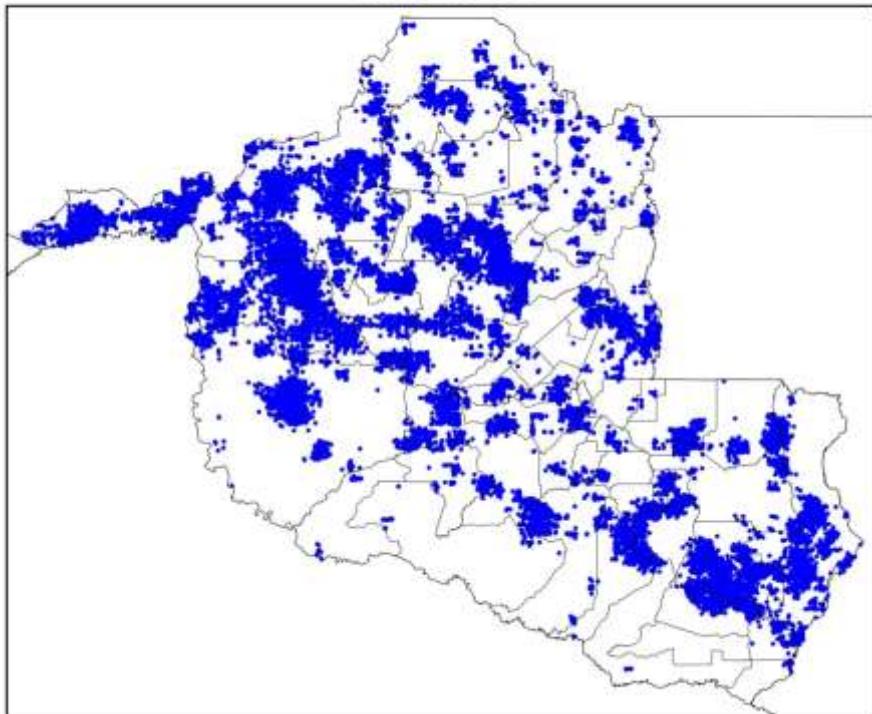
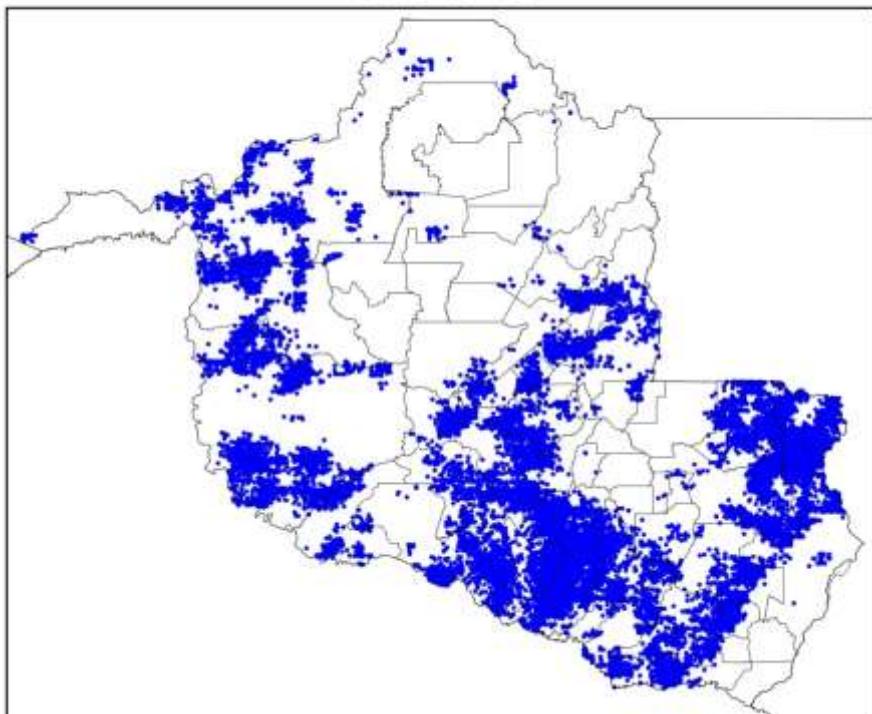
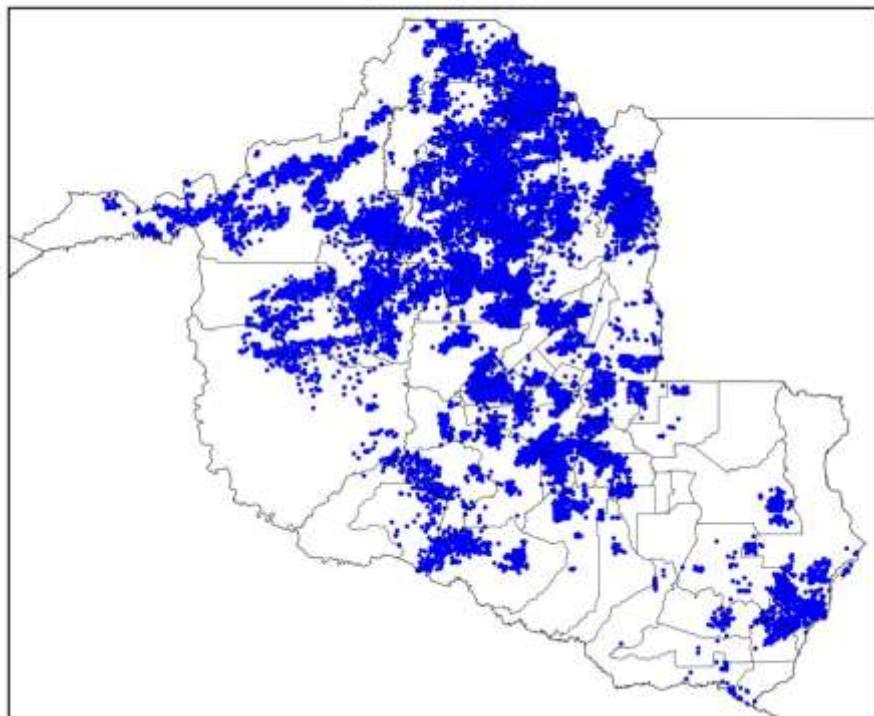
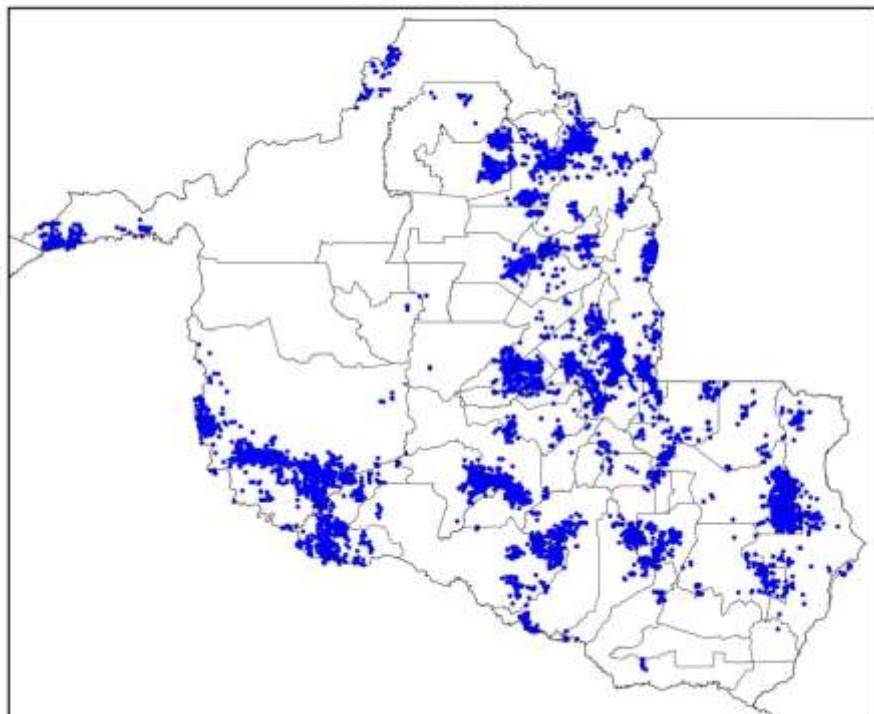
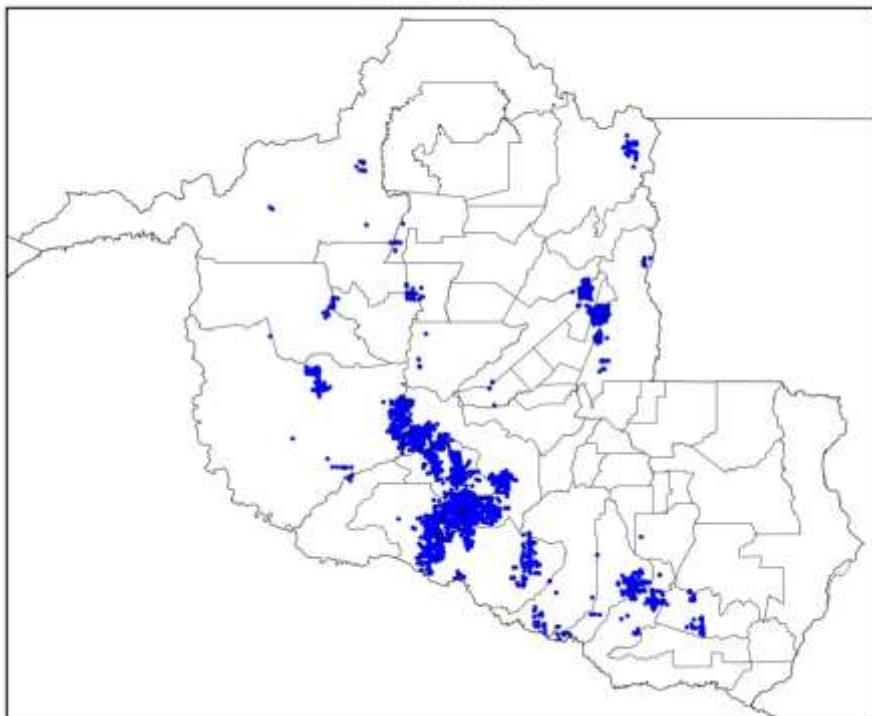
Figura 2 – Mapas de descargas atmosféricas para os dias: (a) 27/09; (b) 28/09; (c) 29/09; (d) 30/09; (e) 01/10; (f) 02/10; (g) 03/10; e (h) 04/10.

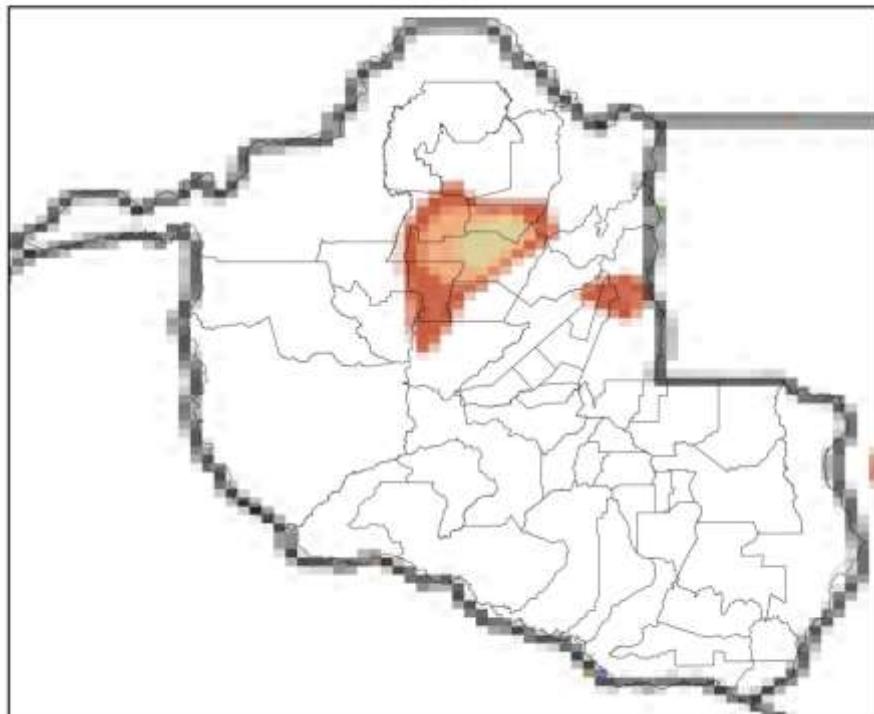
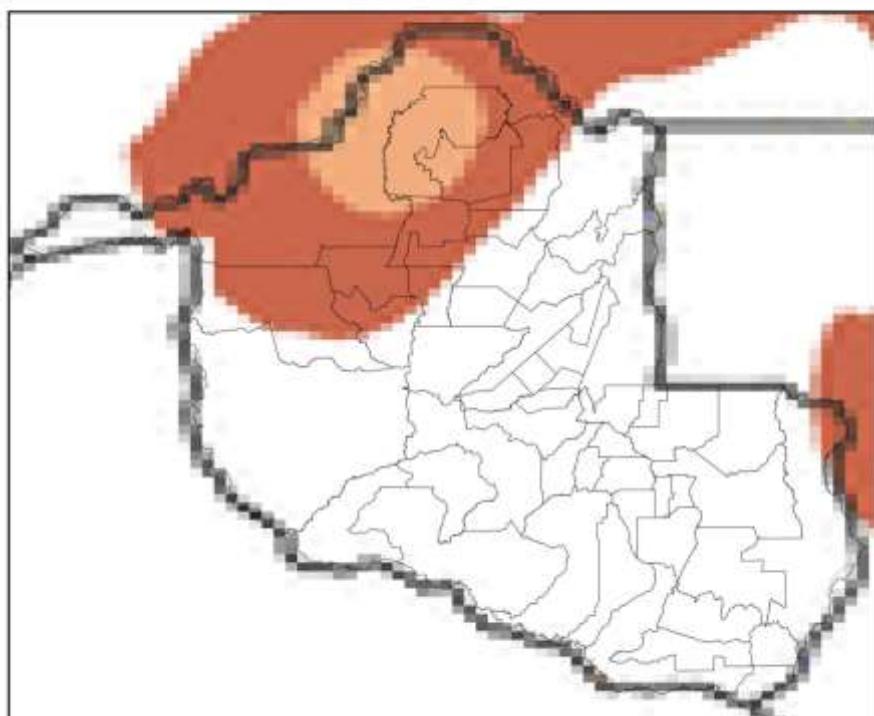
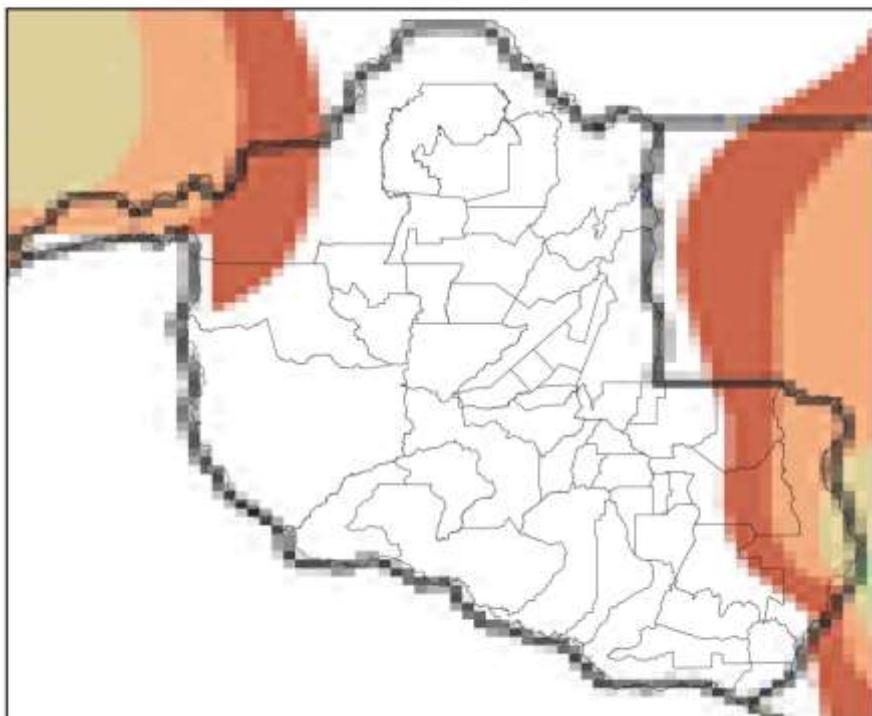
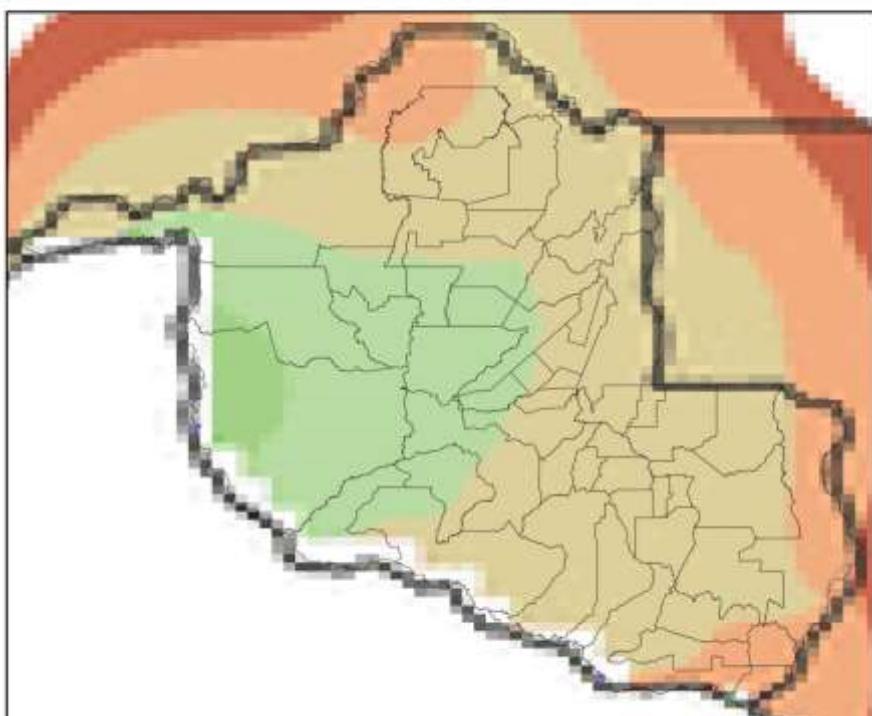
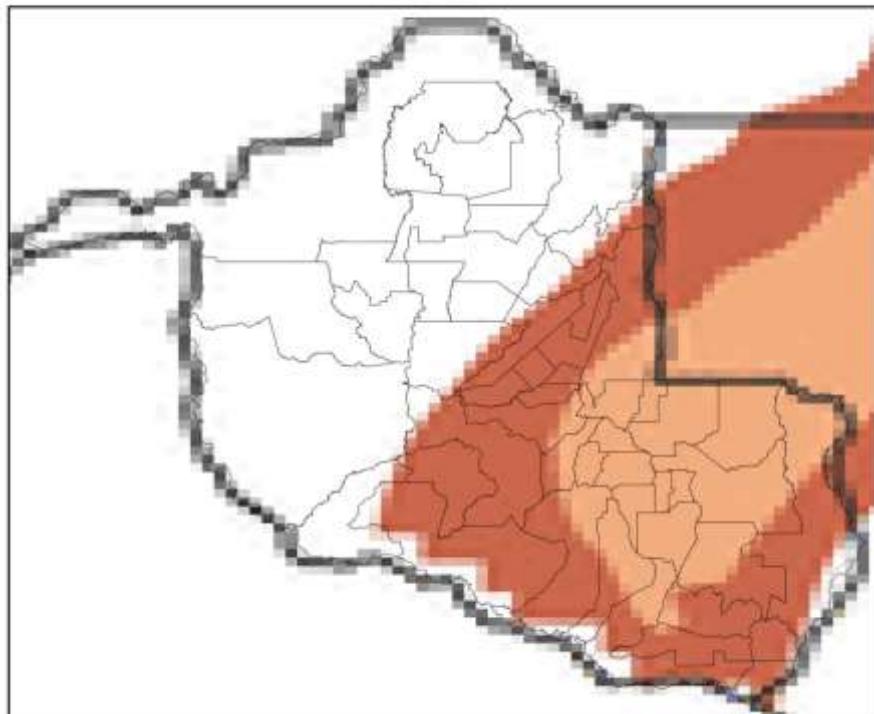
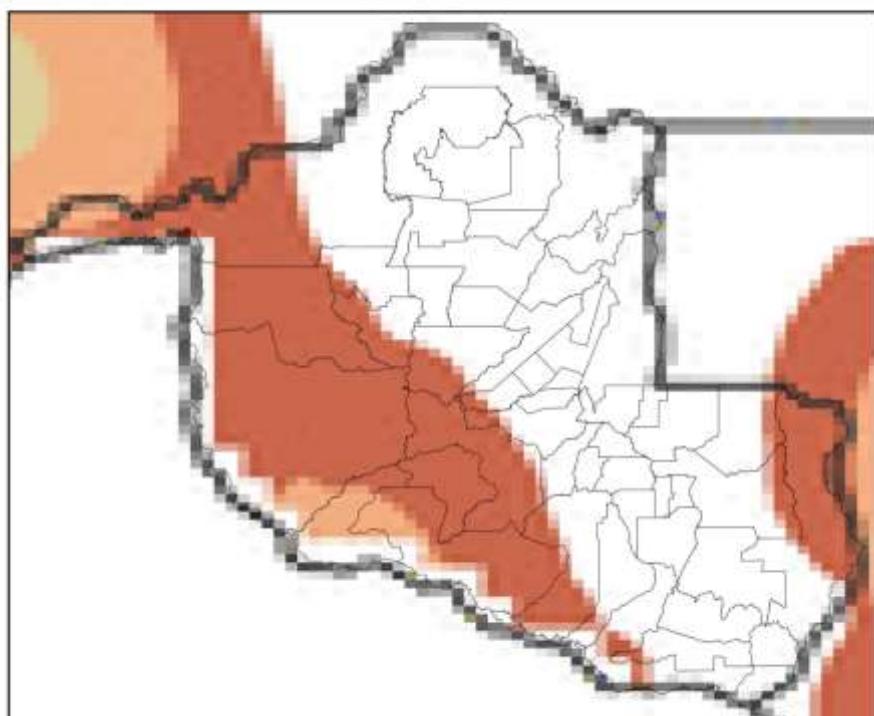
Figura 3 – Mapas de precipitação para os dias: (a) 27/09; (b) 28/09; (c) 29/09; (d) 30/09;  
 (e) 01/10; (f) 02/10; (g) 03/10; e (h) 04/10.

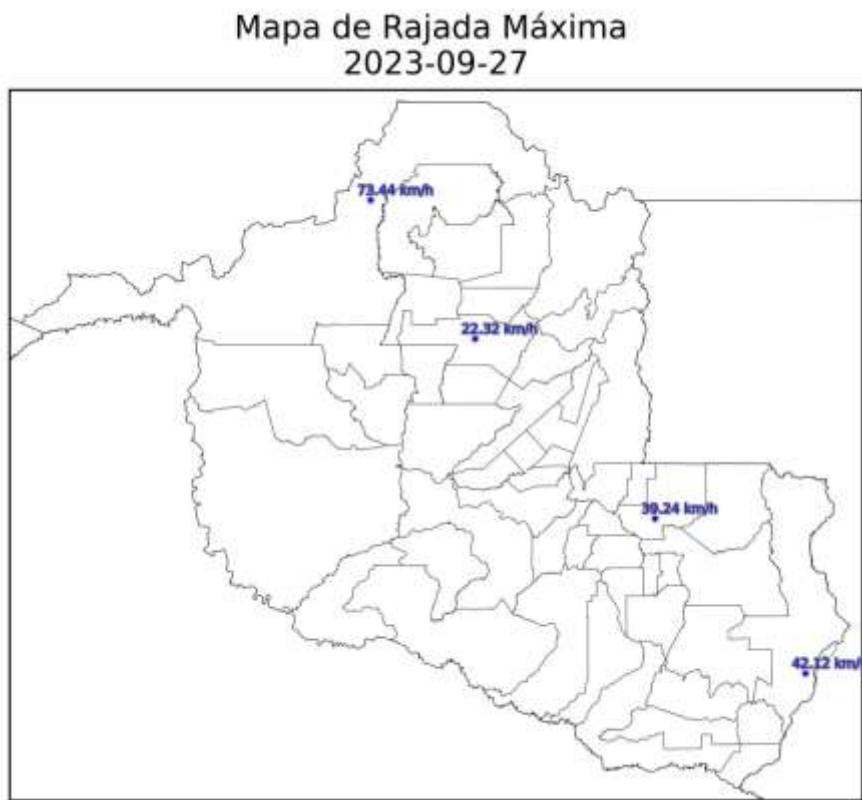
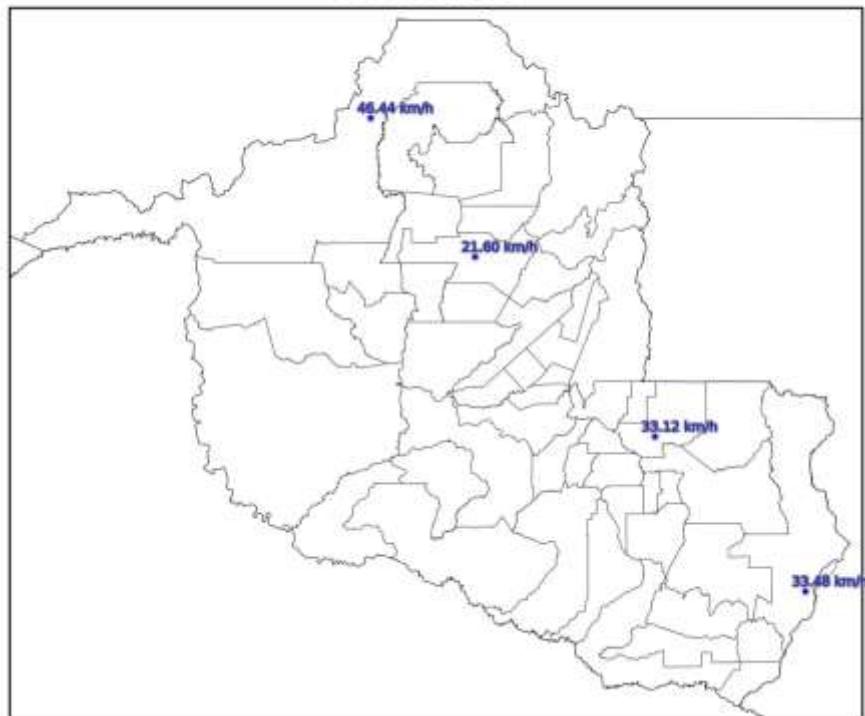
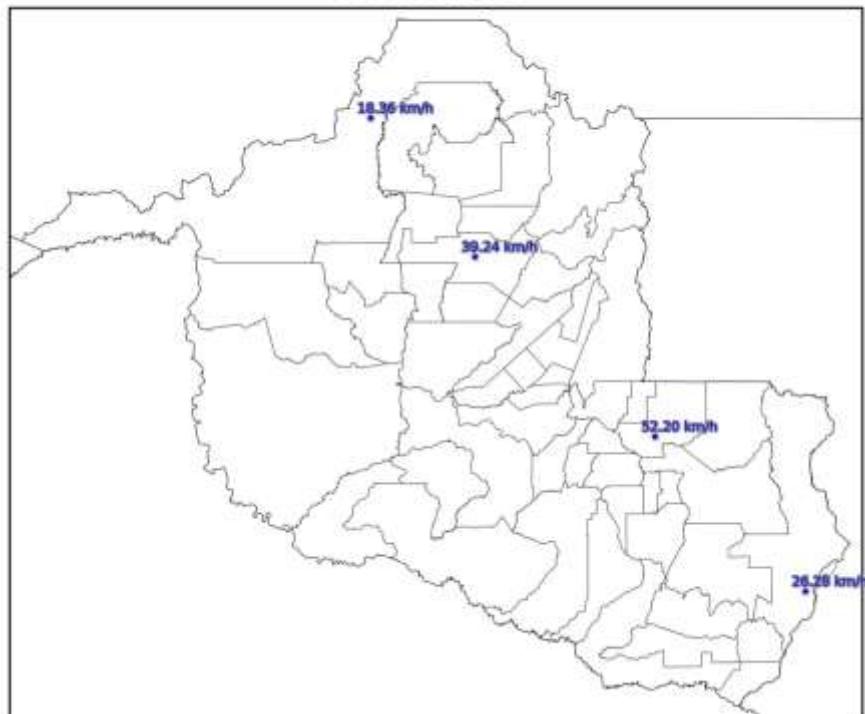
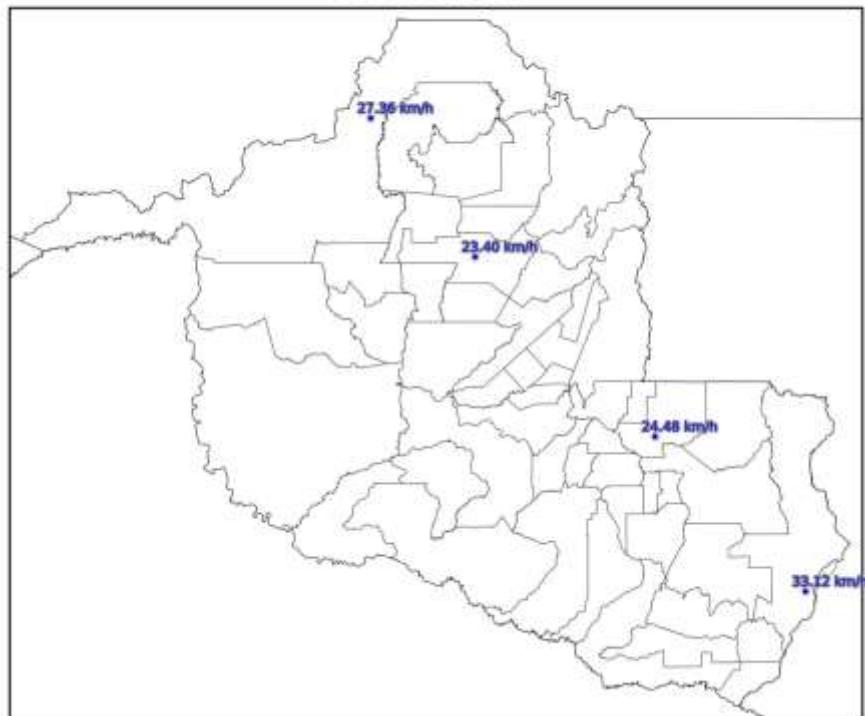
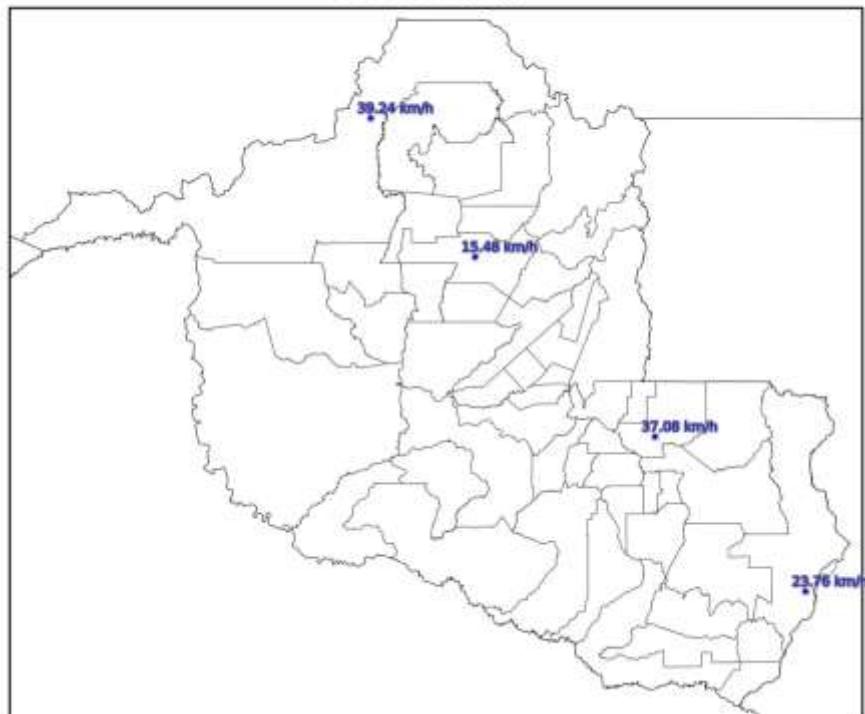
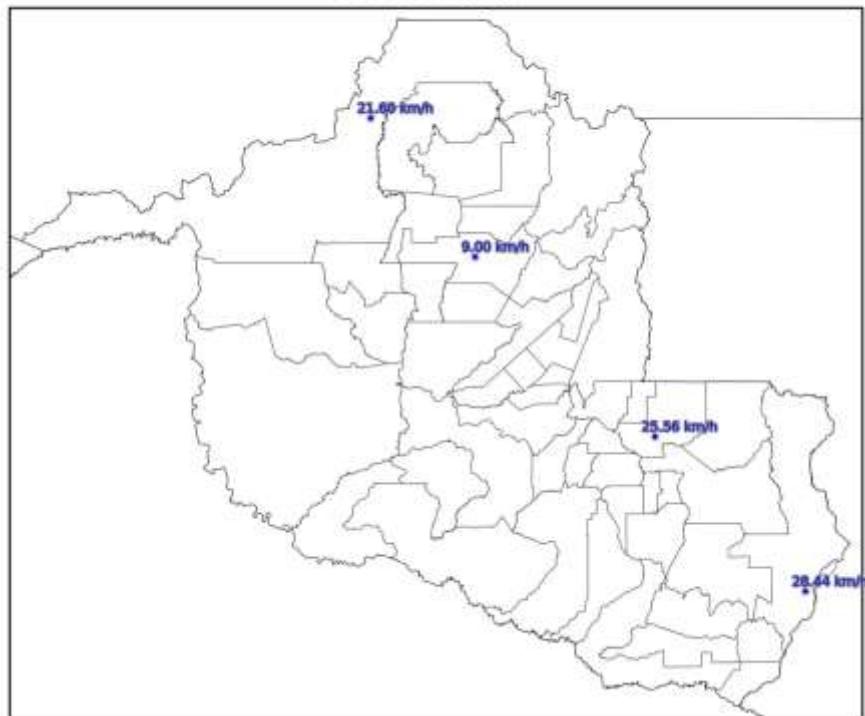
Figura 4 – Mapas de rajadas para os dias: (a) 27/09; (b) 28/09; (c) 29/09; (d) 30/09; (e) 01/10; (f) 02/10; (g) 03/10; e (h) 04/10.
