**RELATÓRIO DE INTERRUPÇÃO EM SITUAÇÃO DE EMERGÊNCIA 09/2021 (RISE 001-2021):
INTERRUPÇÃO NA ÁREA DE CONCESSÃO DA ENERGISA DE 15 à 18/09/2021**

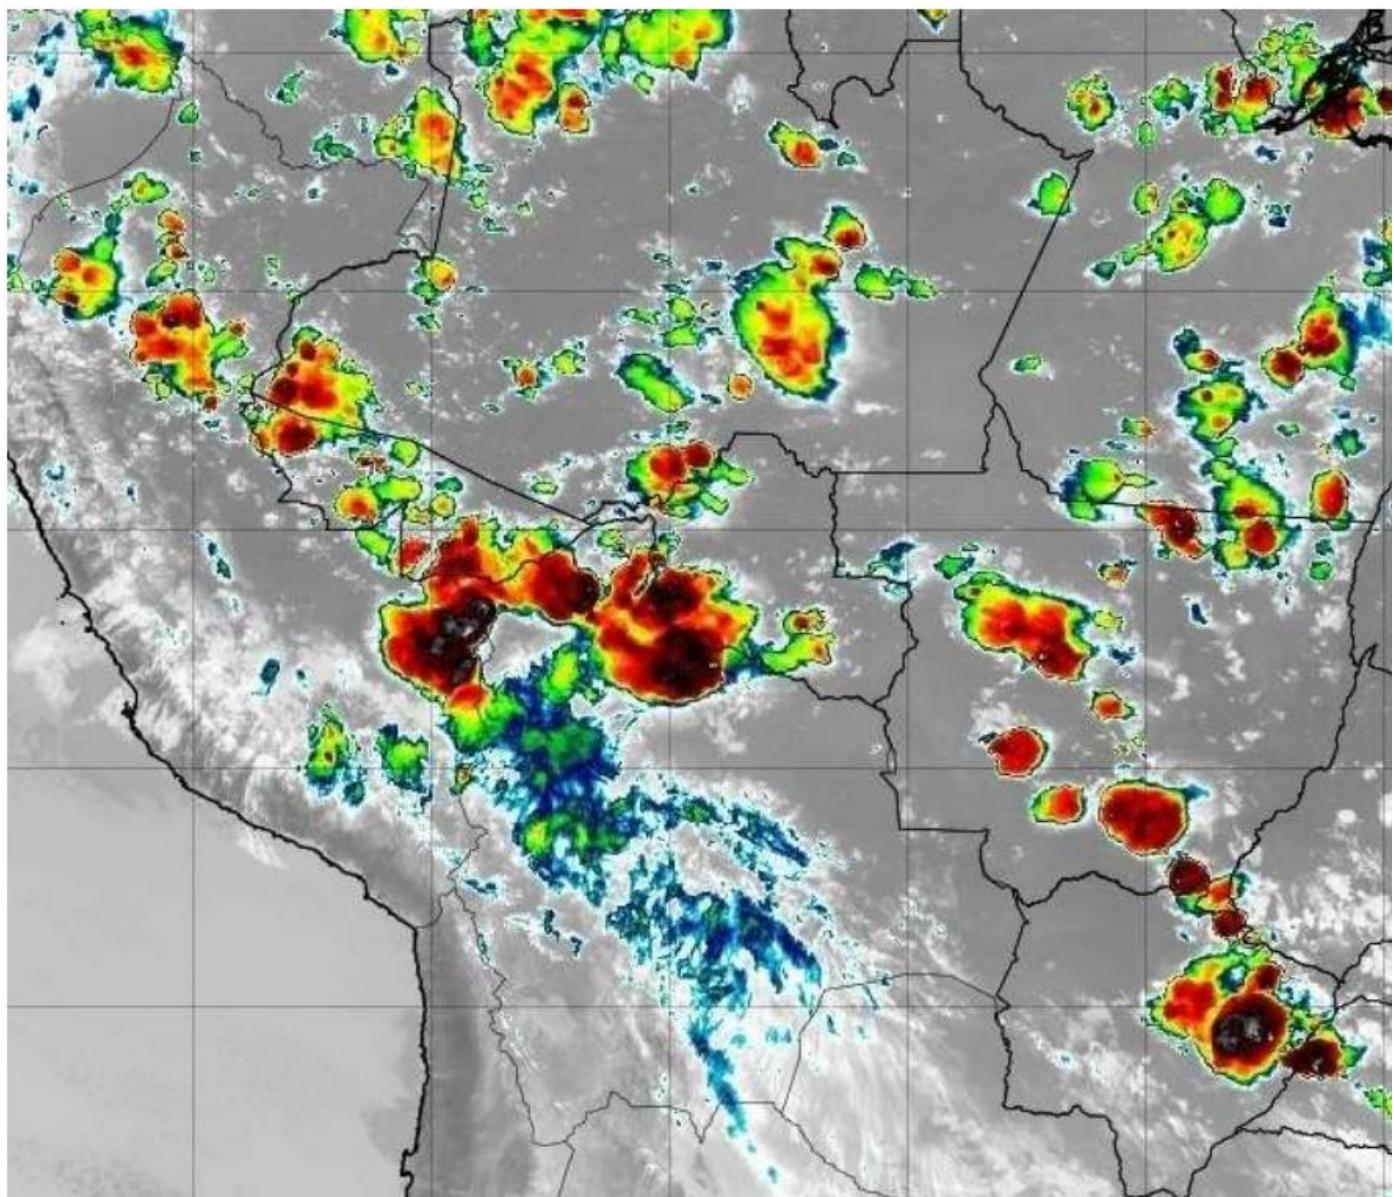
O evento que ocorreu na área de atuação da Energisa/Rondônia no período de 15/09/2021 e 18/09/2021 foi causado por tempestades e uma banda de nebulosidade convectiva em formação atingindo o estado de Rondônia, gerando descargas e ventos fortes no estado. O sistema foi acompanhado de ventos muito fortes que estima-se ser acima de 70 km/h e pode ser conforme imagem no infravermelho com realce do satélite GOES-16 na Figura 1.

Figura 1 - - Imagens de satélite no infravermelho com realce do satélite GOES-16 às 21:00 UT do dia 15/09.

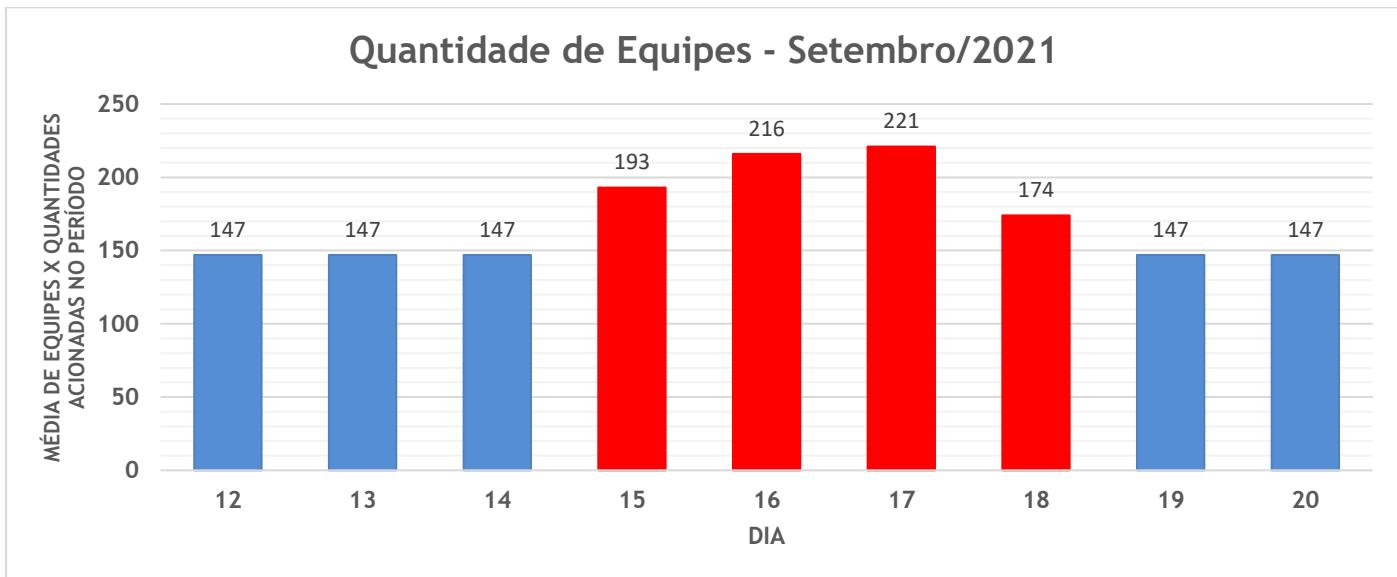
Gráfico 1 - Quantidade de Equipes escaladas do mês de Setembro/2021

Abaixo segue a relação do quadro de equipes escaladas para o mês de setembro, com destaque das equipes acionadas nos dias do evento.

Estavam previstas em média **147** equipes na escala para os dias 15/09 à o dia 18/09. Com o início do evento climático, **216** equipes foram alocadas para os dias 15, 16, 17 e 18, ou seja, uma média de **54** equipes a mais por dia, sendo que da média **27** dessas equipes foram alocadas de outros departamentos para apoio à contingência por dia.

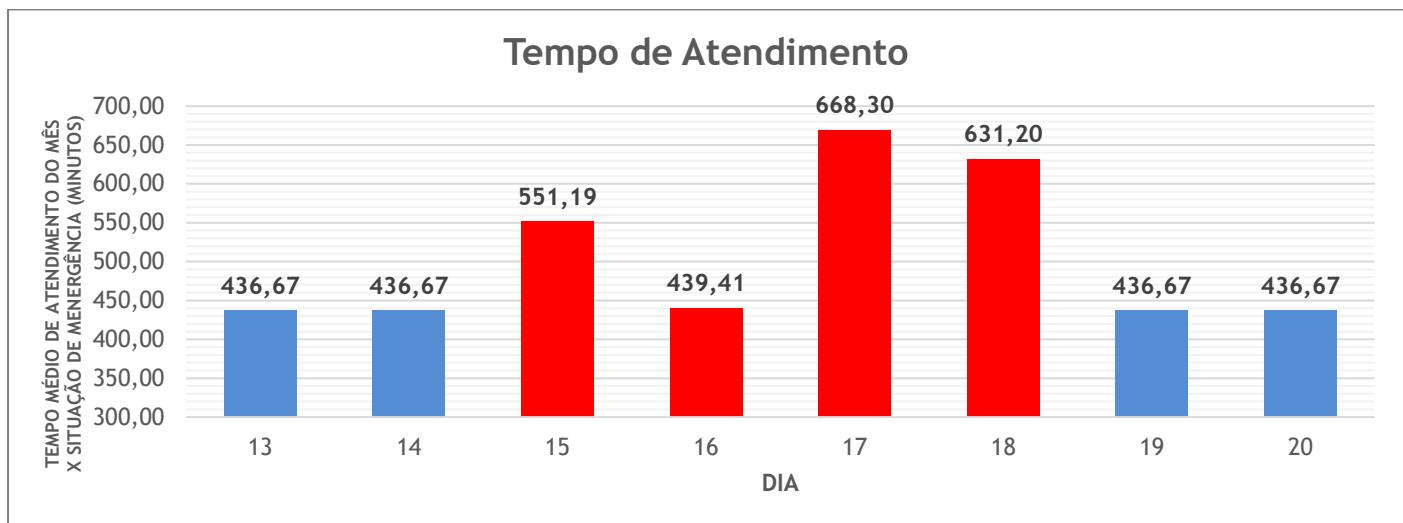
Gráfico 2 - Média dos tempos de atendimento (Minutos) - Setembro/2021 - Energisa Rondônia

Considerando o universo de **198** ocorrências oriundas do evento climático adverso, dentro da área de concessão da Energisa Rondônia afetando **145.539** unidades consumidoras, observou-se uma duração média dos atendimentos igual a **9,62 horas**, sendo que a empresa vinha performando uma média de **6,65 horas** de atendimento acumulado.

O gráfico a seguir compara a média do tempo de atendimento executado em dias normais com os dias de situação de emergência:

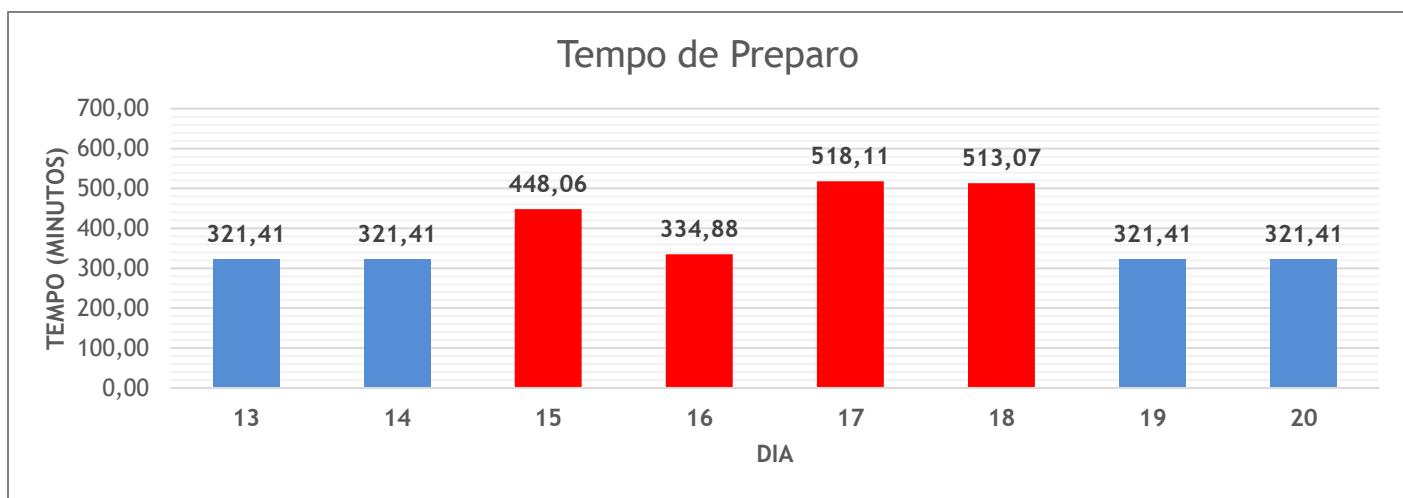
Gráfico 3 - Média dos tempos de preparo (Minutos) - Setembro/2021 - Energisa Rondônia

Logo abaixo, seguem os gráficos com informações dos tempos de atendimento segregados em tempos de preparo, deslocamento e execução.

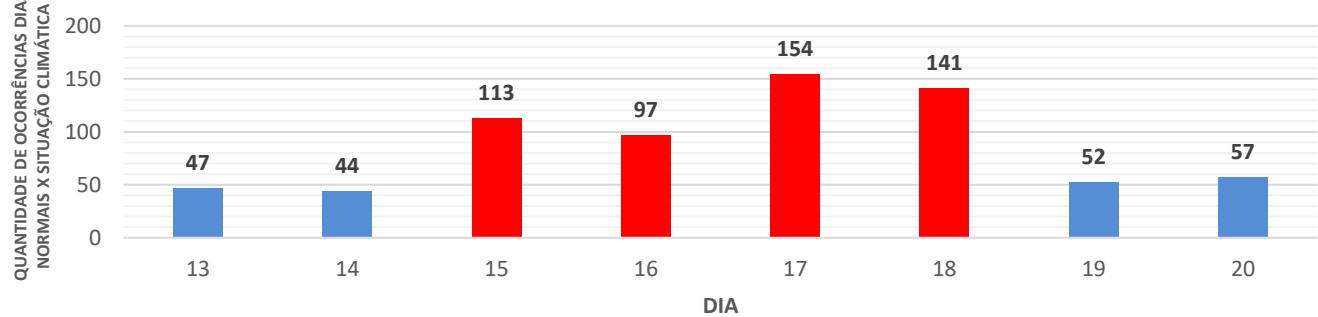
Gráfico 6 - Média de Ocorrências em Situação de Emergência

O gráfico abaixo apresenta a proporção de ocorrências com causas naturais que a Energisa vinha performando no mês de Setembro comparada com a quantidade de ocorrências nos dias de situação de emergência.

Nos dias 15 à 18, a proporção da quantidade de ocorrências correspondeu a 252% do que a distribuidora estava executando até o período do mês.

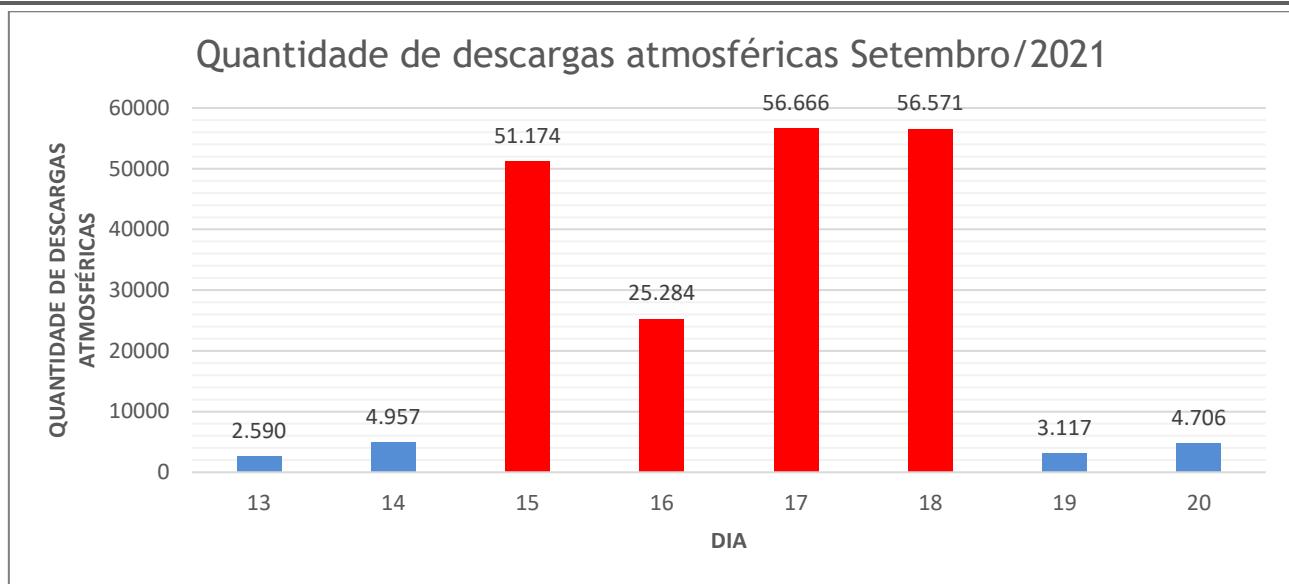
Gráfico 7 – Quantitativo de Descargas Atmosféricas por Dia no mês de Setembro/2021

Em termos temporais, as descargas e os ventos foram das 00:10 UT do dia 15/09 as 22:50 UT do dia 18/09. Nenhuma estação meteorológica do INMET estava funcionando no estado durante o evento, mas a estação do aeroporto de Porto Velho, operada pela aeronáutica registrou ventos até 52 km/h; levando-se em conta as imagens de satélite no infravermelho é provável que tenha ocorrido ventos superiores a 70 km/h. A Figura 2 mostra que houve precipitação moderada a forte de até 20 mm no estado. A tabela abaixo mostra a quantidade de descargas registradas no estado de Rondônia nos dias 15 a 18/09.

Em período climático normal registramos uma media de 3.843 descargas atmosféricas no Estado, já no período climático adverso que é descrito no presente relatório temos uma quantidade de 189.695 descargas atmosféricas registradas, tendo assim um aumento de 1.234% no número de descargas atmosféricas no período.

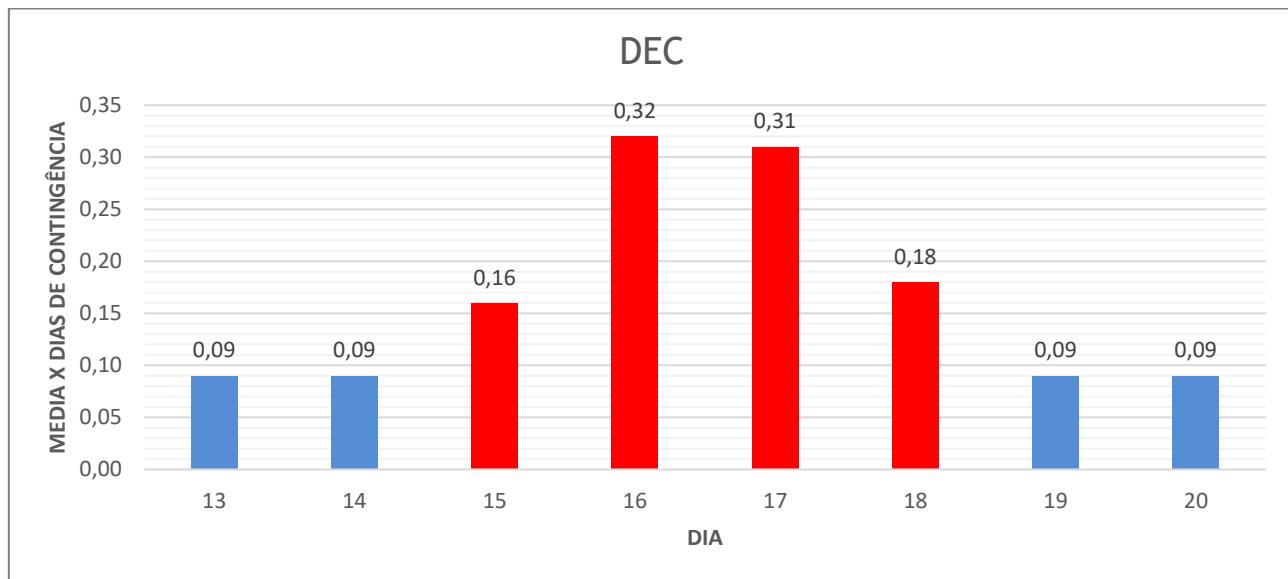
Gráfico 8 – DEC Realizado/Dia

Em síntese, os eventos tiveram um impacto de DEC **269%**, acima do esperado para o período.

Para análises de período adverso climático consideramos dois tipo de DEC, DEC Comum e DEC Climático. Temos como DEC comum todas as causas relativas a distribuição em condições normais que são causas próprias do sistema, intervenções de terceiros, atuação de equipamentos de proteção da rede e desligamentos programados para manutenção. O DEC Climático é considerado pelas causas de influência do clima adverso, seriam causas como ventos, descargas e vegetação na rede, que causa um maior dano, aumentando assim o tempo de reestabelecimento de fornecimento de energia para a região.

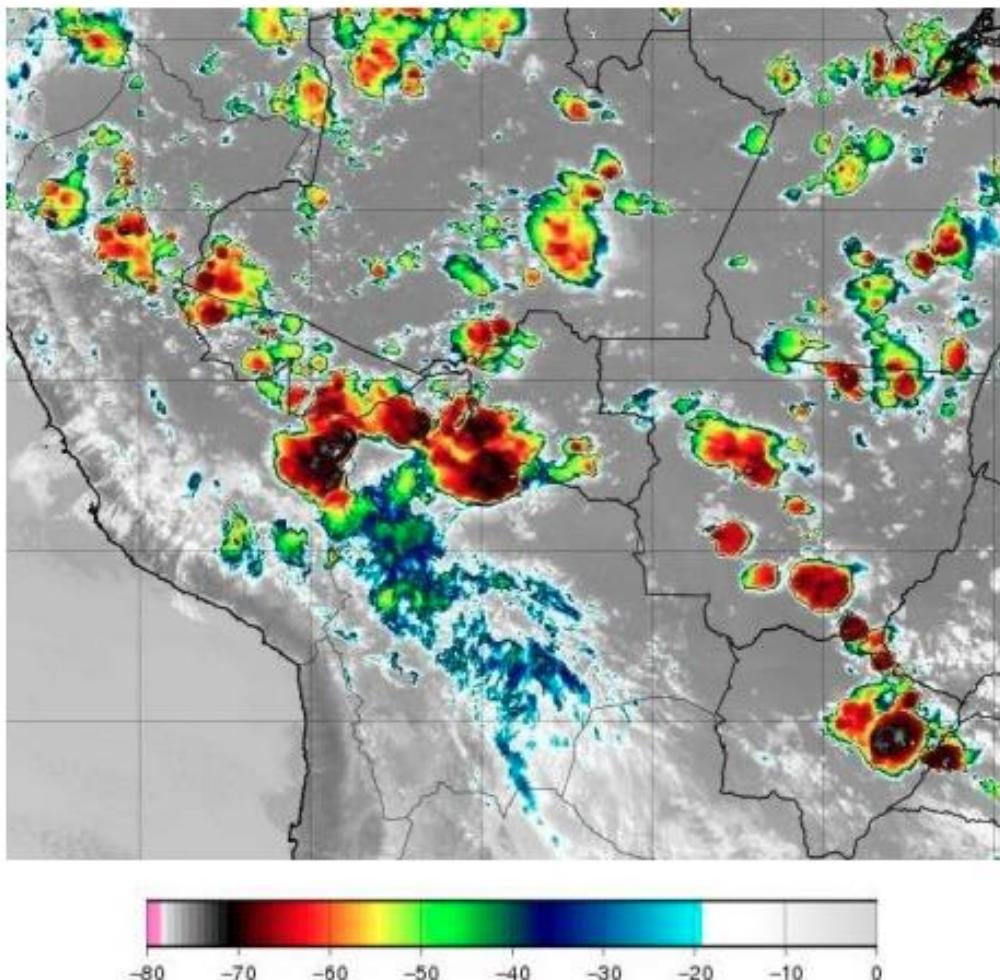
Figura 1 - Imagens de satélite no infravermelho com realce do satélite GOES-16 às 21:00 UT do dia 15/09. As cores indicam diferentes temperaturas dos topes das nuvens.

Diferentes cores na imagem na Figura 1 referem-se a diferentes temperaturas de topo das nuvens, conforme indicado na figura, e equivalem a diferentes altitudes. Quanto menor a temperatura de topo, isto é, mais negativa, mais alta é o topo da nuvem. Na

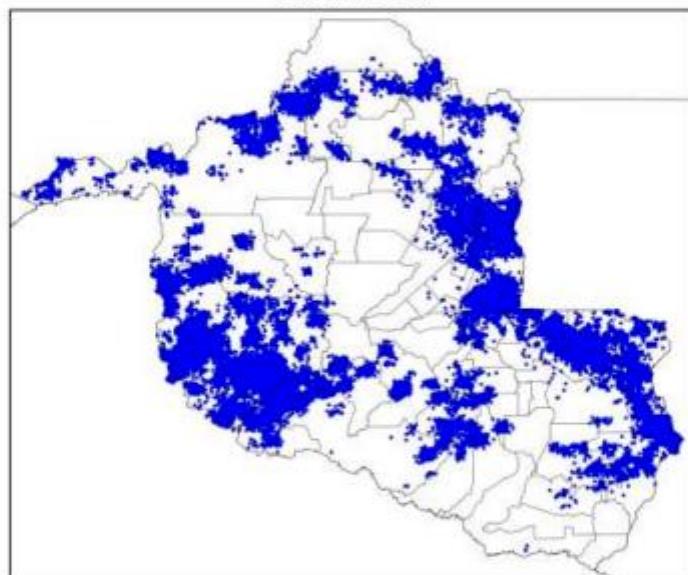
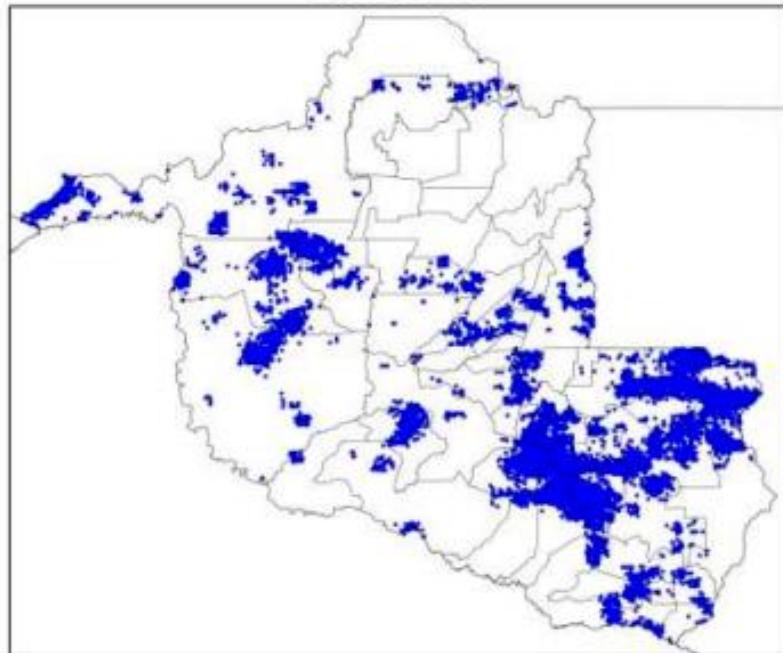
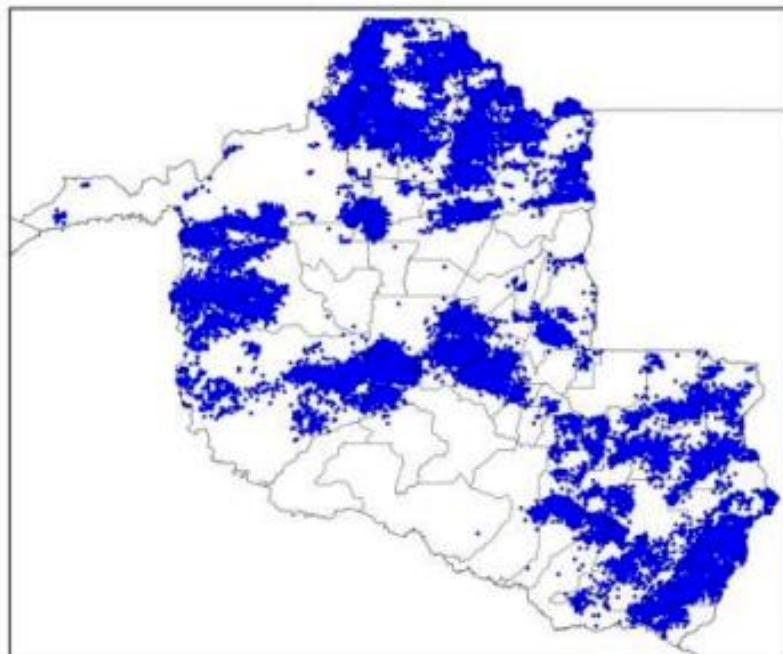
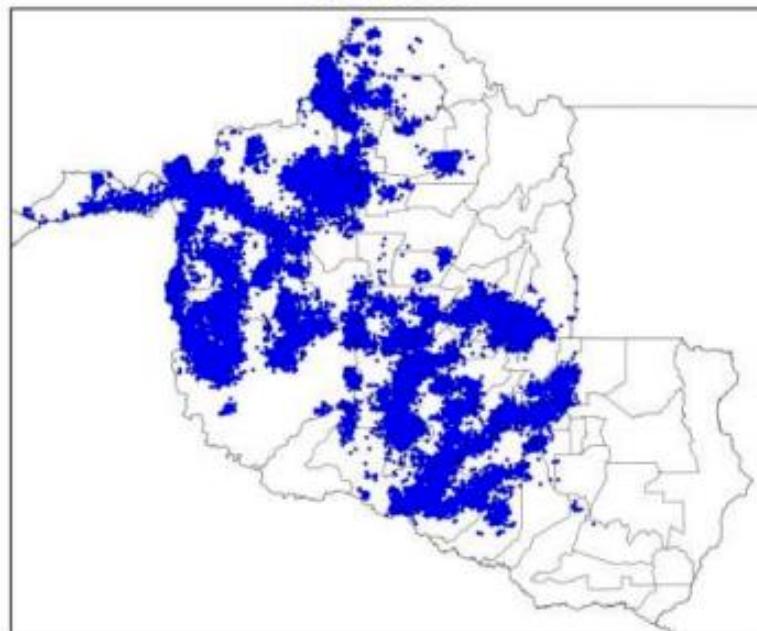
A abrangência do sistema no estado de Rondônia pode ser avaliada pela ocorrência de descargas atmosféricas e ventos fortes. A Figura 2 mostra o mapa de descargas registradas para o período indicando grande número de descargas (189.695) em toda a região.

Figura 2 – Mapas de descargas atmosféricas para os dias: (a) 15/09; (b) 16/09; (c) 17/09; e (d) 18/09.
