Relatório de Situação de Emergência

Código Único: EMG_ISE_03_2020

Energisa Minas Gerais (EMG)

RELATÓRIO		
	Assunto: Relatório de Situação de Emergência		Versão: 001
	Empresa: EMG	Área: DEOP	Data: 07/04/2020
Abrangência: Área de Concessão da EMG		Identificação do Documento: EMG_ISE_03_2020

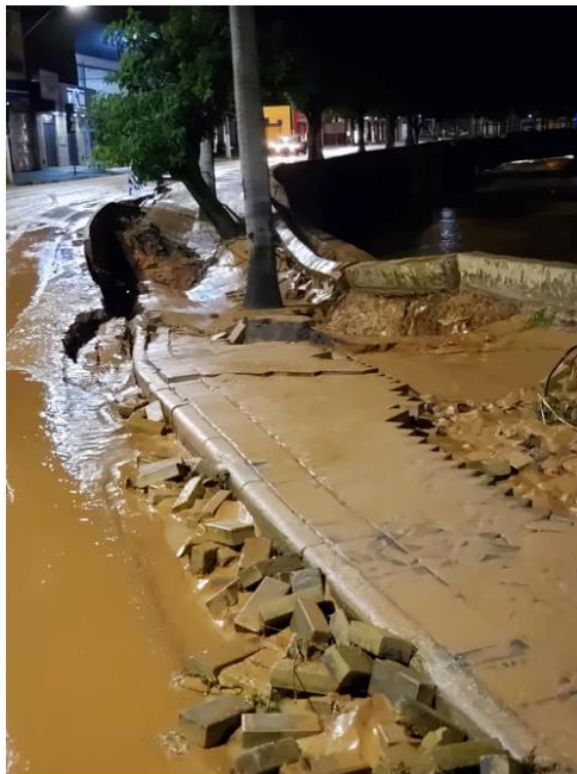
Trecho da Avenida Beira-Rio cedeu durante a noite de quarta-feira em Ubá — Foto: Prefeitura de Ubá/Divulgação

Um trecho da Avenida Beira-Rio cedeu e duas pontes que passam pelo Rio Ubá ruíram. Os bombeiros informaram que a Ponte Nossa Senhora Aparecida foi interditada preventivamente.

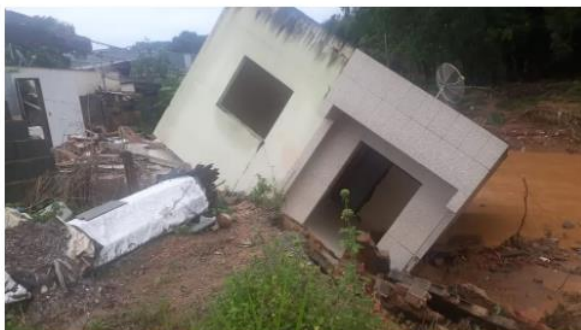
Casa caiu dentro do rio após chuva em Ubá — Foto: Corpo de Bombeiros/Divulgação

Os bombeiros registraram o escorregamento de uma casa para dentro do Rio Ubá na Rua Avelino Otoni, no Bairro Triângulo, durante a manhã desta quinta-feira. Também não houve vítimas.

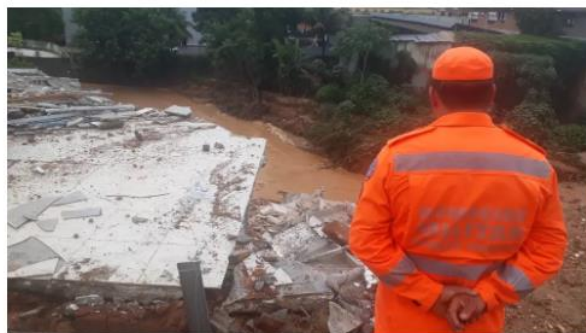
O prédio do bairro Inês Groppo, que estava em risco desde a enchente de janeiro, desabou. Ele já estava interditado pela Defesa Civil e não havia ninguém no local.

Prédio que estava interditado no Bairro Inês Groppo desmoronou após as chuvas em Ubá — Foto: Corpo de Bombeiros/Divulgação
