Relatório Situação de Emergência

Maio/2022

20220506

No mês de maio de 2022, registrou-se evento climático severo que afetou o município de Miranda em Mato Grosso do Sul.

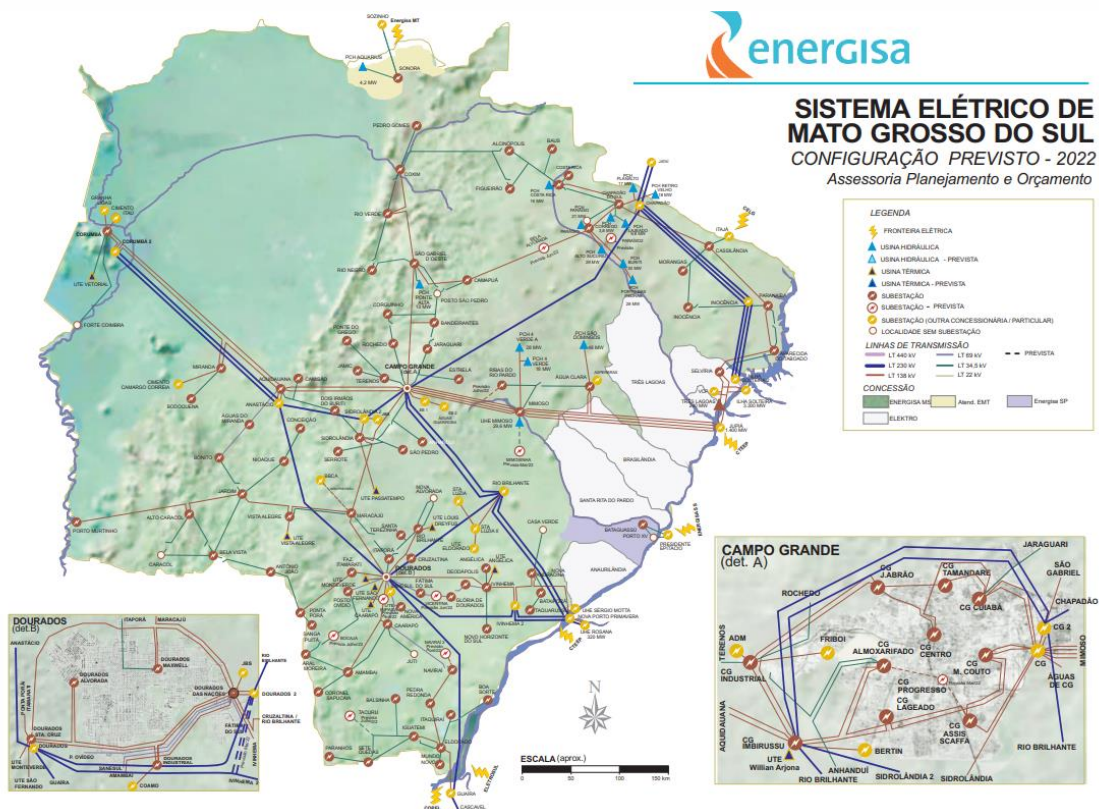
Figura 1 - Mapa geoeletrico da concessão da EMS.

A Figura 1 ilustra o mapa geoeletrico da concessão da EMS.

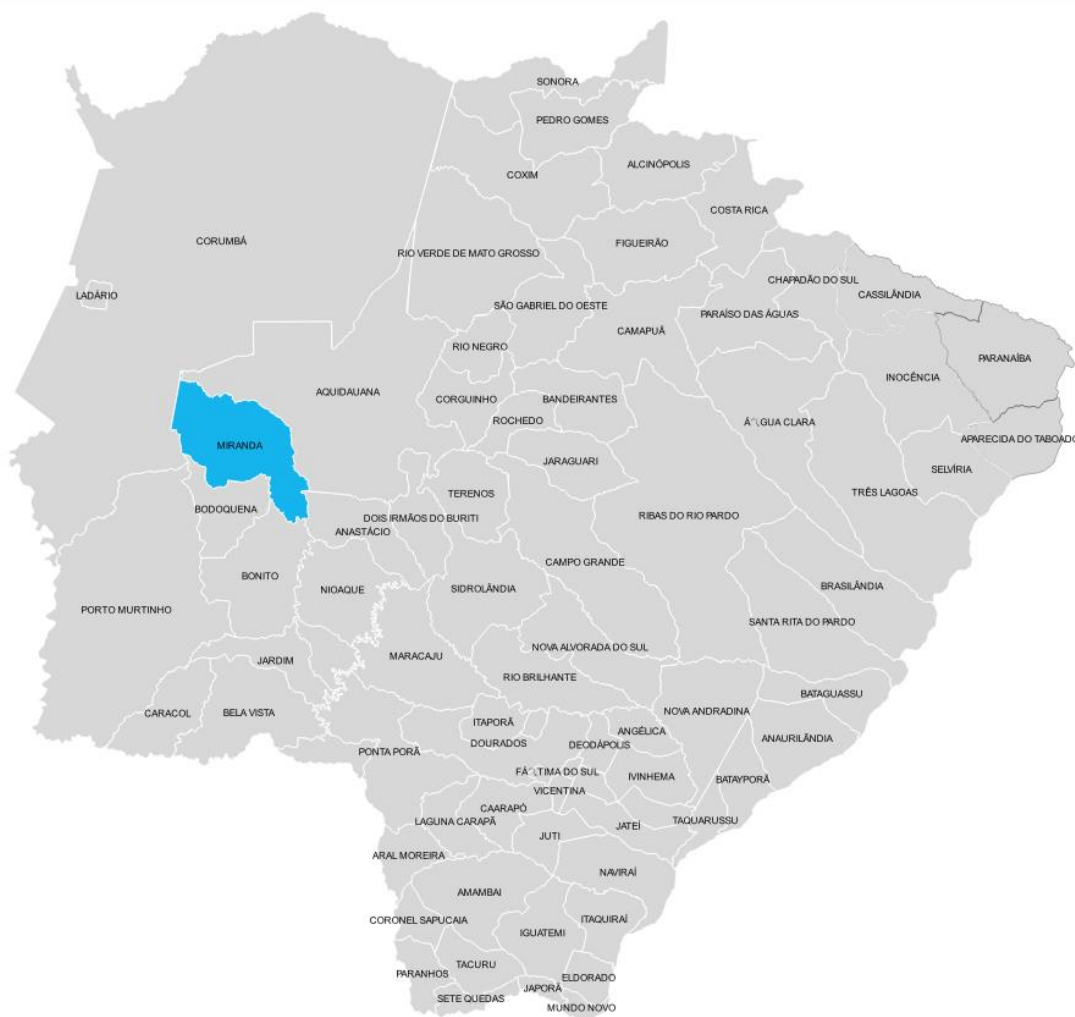
Figura 2 - Municípios com as áreas afetadas em azul.

A Figura 2 ilustra, em azul, as áreas afetadas por situação de emergência.

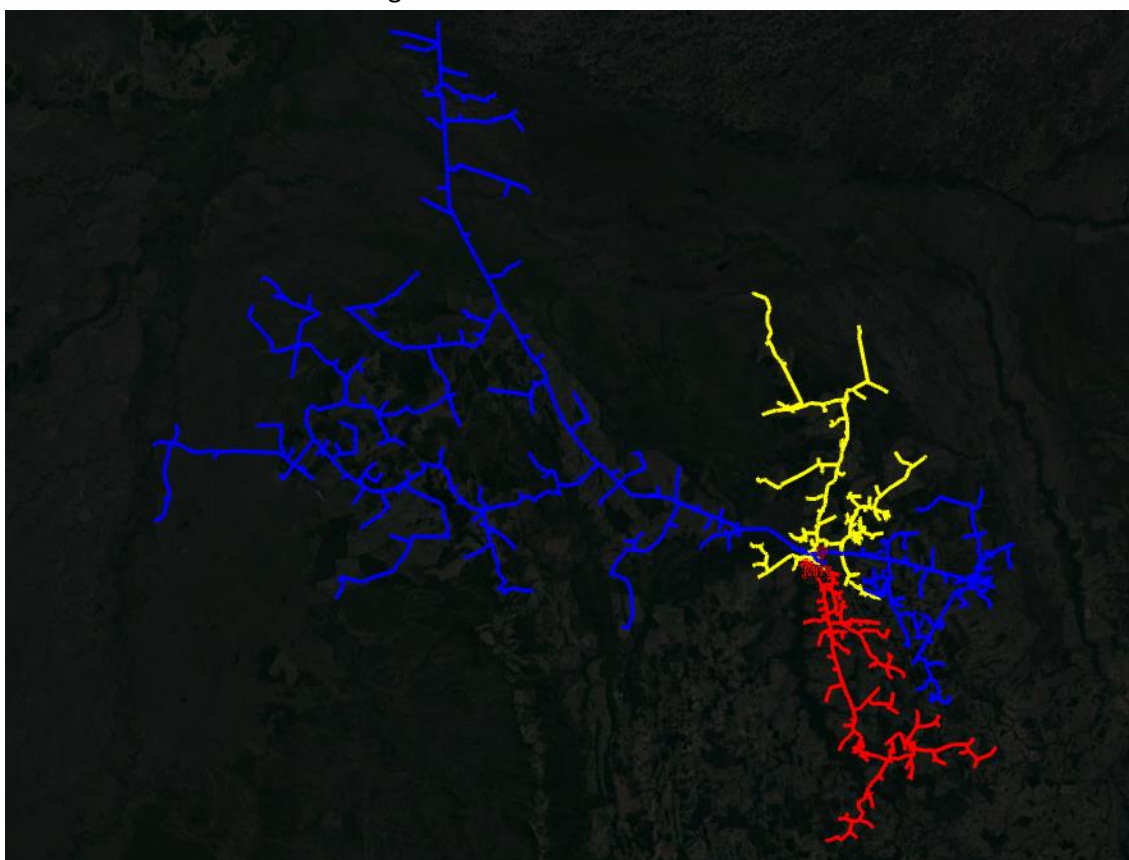
Figura 3 - Alimentadores afetados.

E na Figura 3, é possível ver a configuração física desses alimentadores.

Legenda: MIR01 em amarelo, MIR02 em vermelho e MIR51 em amarelo.

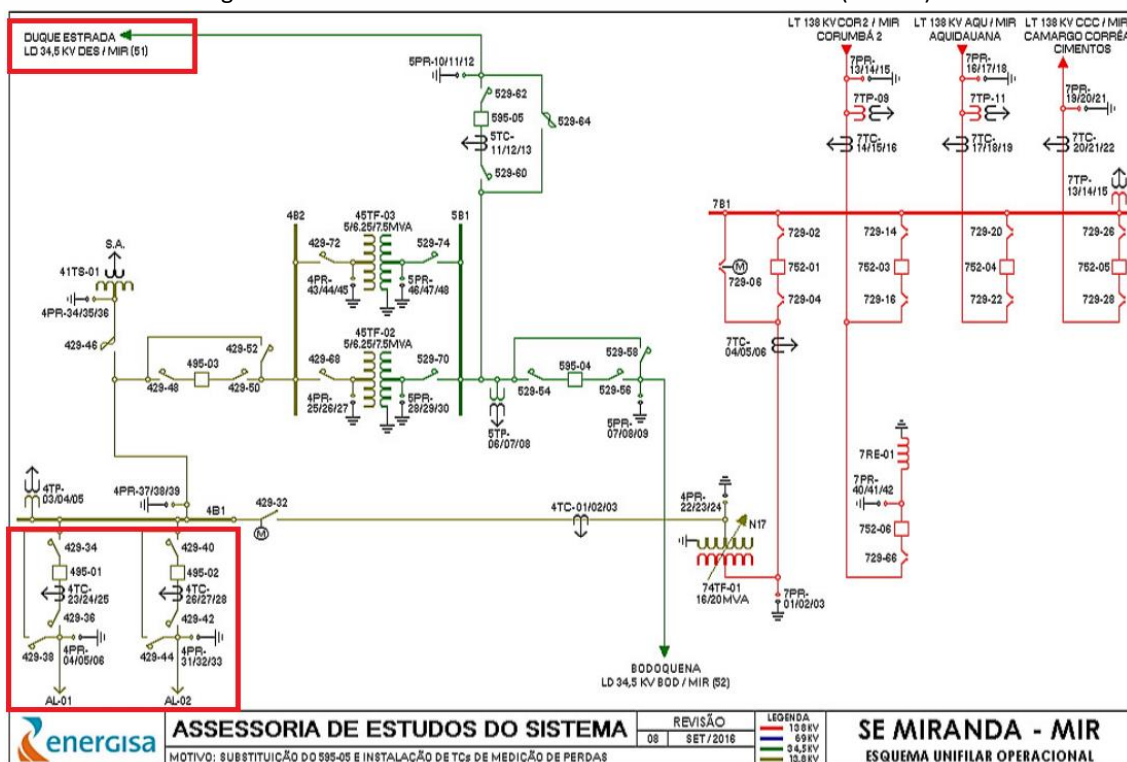
Figura 4 - Alimentadores afetados circulados em vermelho (SE MIR).

Na Figura 4, apresenta-se o diagrama unifilar da subestação com os alimentadores afetados circulado em vermelho.
