Relatório Situação de Emergência
Julho/2022

20220708

ÁREA AFETADA

No mês de julho de 2022, registrou-se evento climático severo que afetou o município de Camapuã em Mato Grosso do Sul.

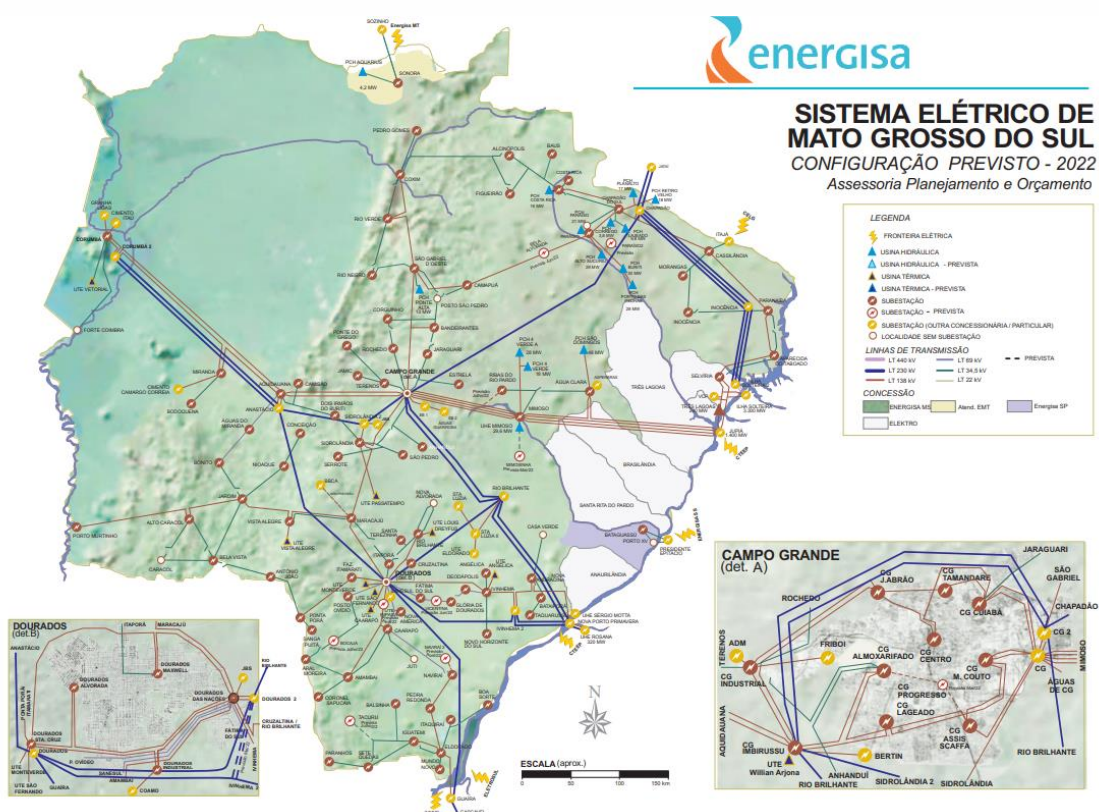
Figura 1 - Mapa geoeletrico da concessão da EMS.

A Figura 1 ilustra o mapa geoeletrico da concessão da EMS.

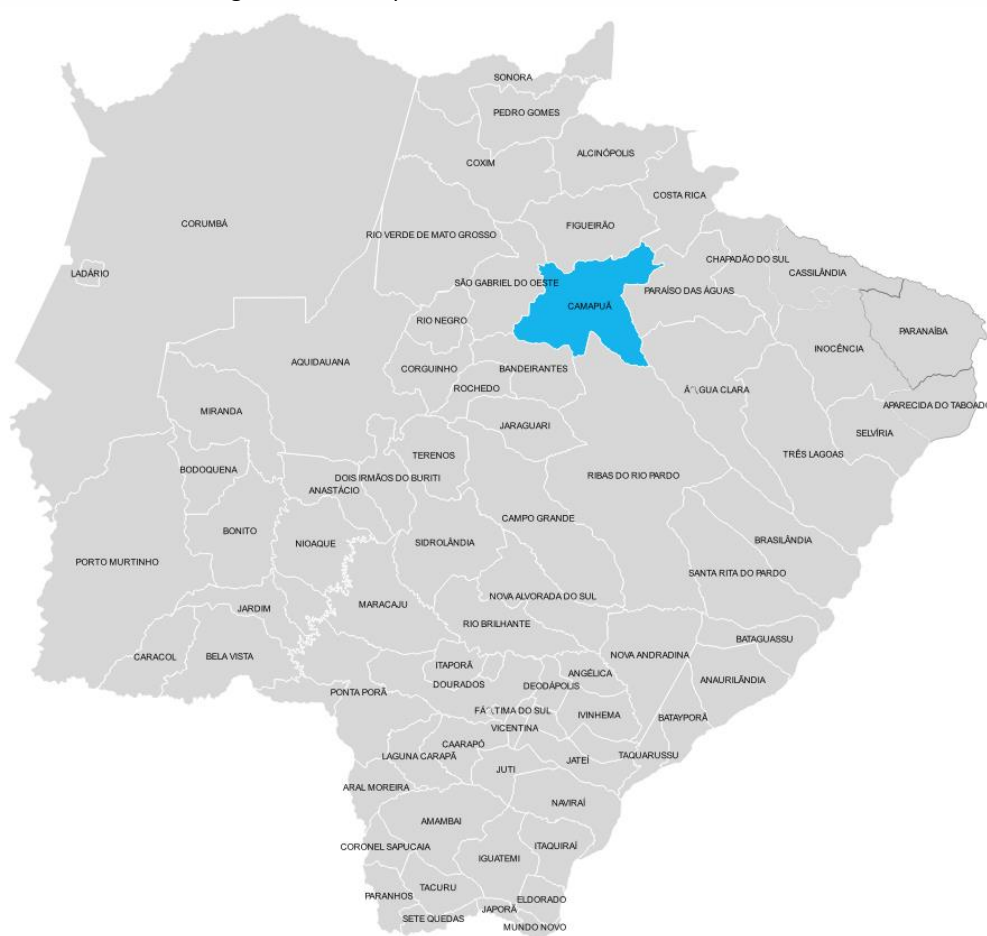
Figura 2 - Municípios com as áreas afetadas em azul.

A Figura 2 ilustra, em azul, as áreas afetadas por situação de emergência.

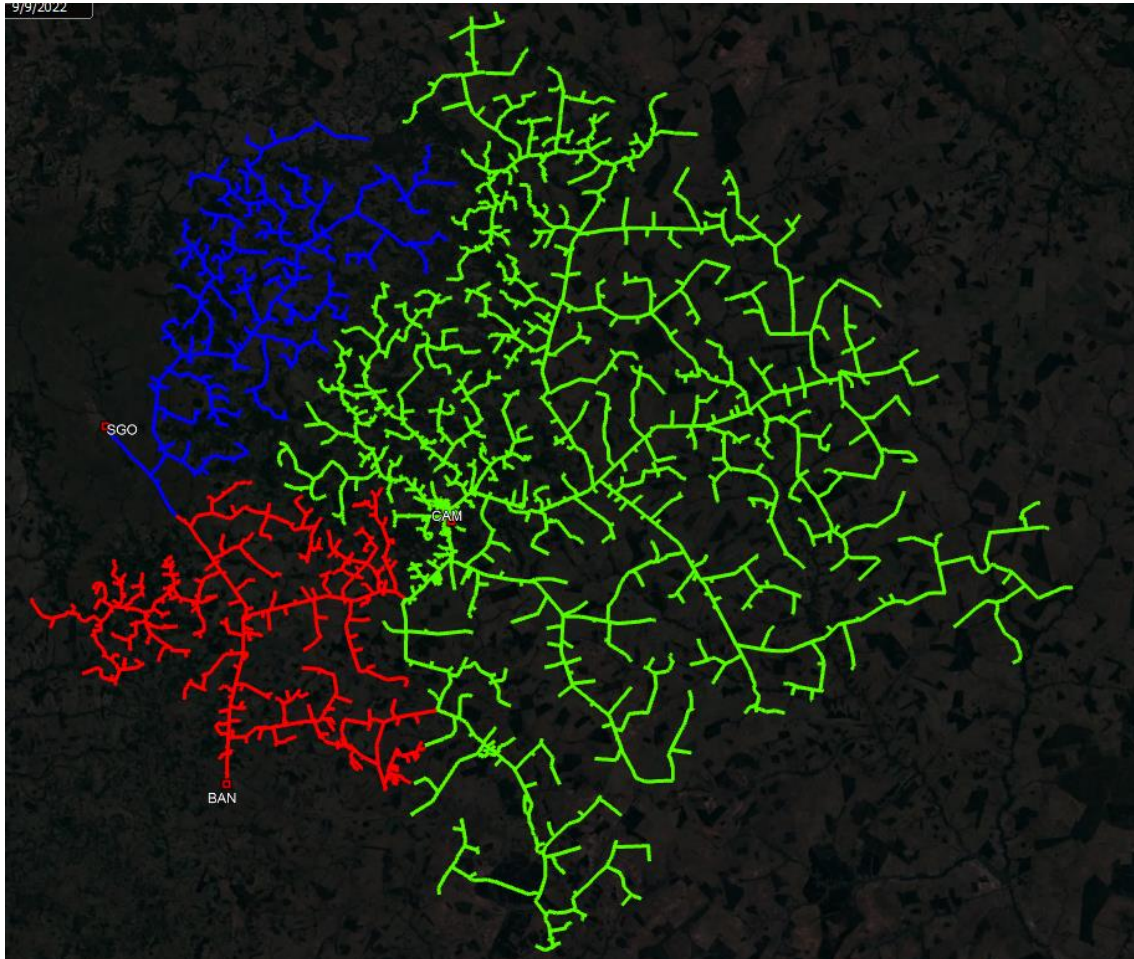
Figura 3 - Alimentadores afetados.

Como resultado do evento ocorrido, seguem na tabela abaixo as subestações afetadas, completa ou parcialmente. E na Figura 3, é possível ver a configuração física desses alimentadores. Nas Figuras 4 a 6, apresentam-se os diagramas unifilares das subestações com os alimentadores afetados circulos em vermelho.

Legenda: BAN52 em vermelho, CAM01, CAM02, CAM51 E CAM52 em verde, SGO51 em azul.
