Relatório Situação de Emergência
Setembro/2023

20230903

ÁREA AFETADA

Do dia 12 ao dia 14 de setembro de 2023, registrou-se no estado um evento climático severo que afetou o município de Corumbá, Mato Grosso do Sul.

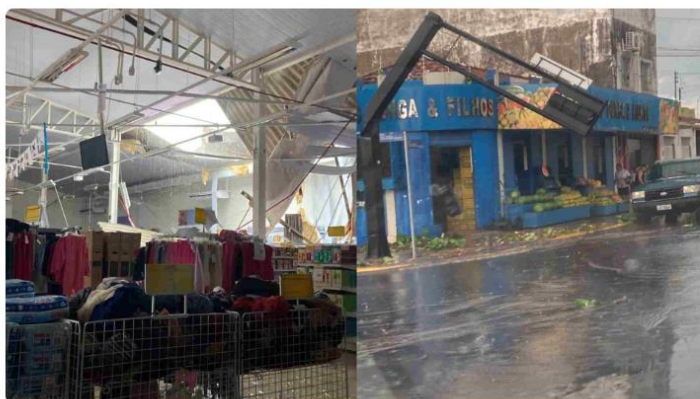
Rastro de destruição provocado pelo temporal. (Reprodução, Leitor Midiamax)

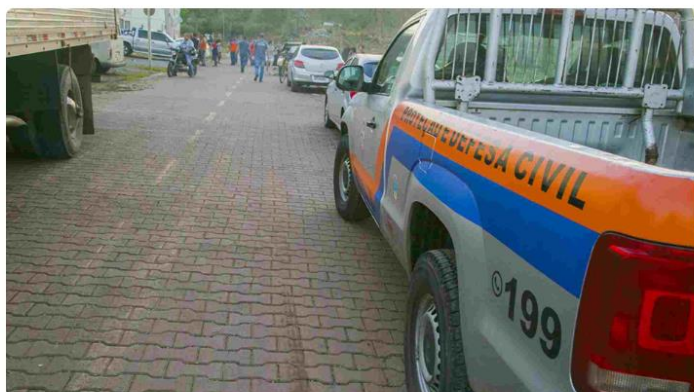
Defesa Civil visitou locais danificados. (Clóvis Neto. Prefeitura de Corumbá)

Corumbá, município a 426 km de Campo Grande, enfrentou uma **forte tempestade** na última terça-feira (12), que deixou um rastro de estragos em todos os bairros da cidade, como quedas de árvores, destelhamento de imóveis e corte de energia elétrica.
