Relatório de Situação de Emergência

Código Único: EAC_ISE_09_2023

<h1>RELATÓRIO</h1>		
	Assunto: Relatório de Situação de Emergência		Versão: 001
	Data: 27/10/2023		
	Empresa: EAC	Área: DEOP	Identificação do Documento: EAC_ISE_09_2023
Abrangência: Área de Concessão da EAC

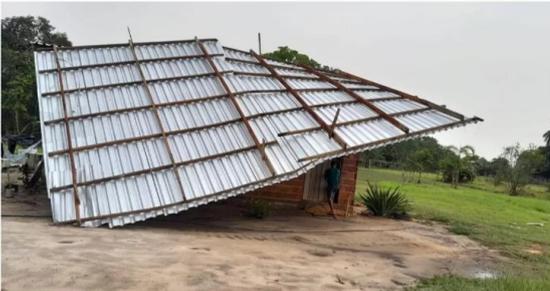
Vento forte destelhou casas - Foto: Cedida
