**RELATÓRIO DE INTERRUÇÃO EM SITUAÇÃO DE EMERGÊNCIA 01/2022 (RISE 001-2022):  
INTERRUPÇÃO NA ÁREA DE CONCESSÃO DA ENERGISA DE 25/02 à 03/03/2022.**

### 3. DESCRIÇÃO DO EVENTO

### **3.1. CAUSA ORIGEM DO EVENTO**

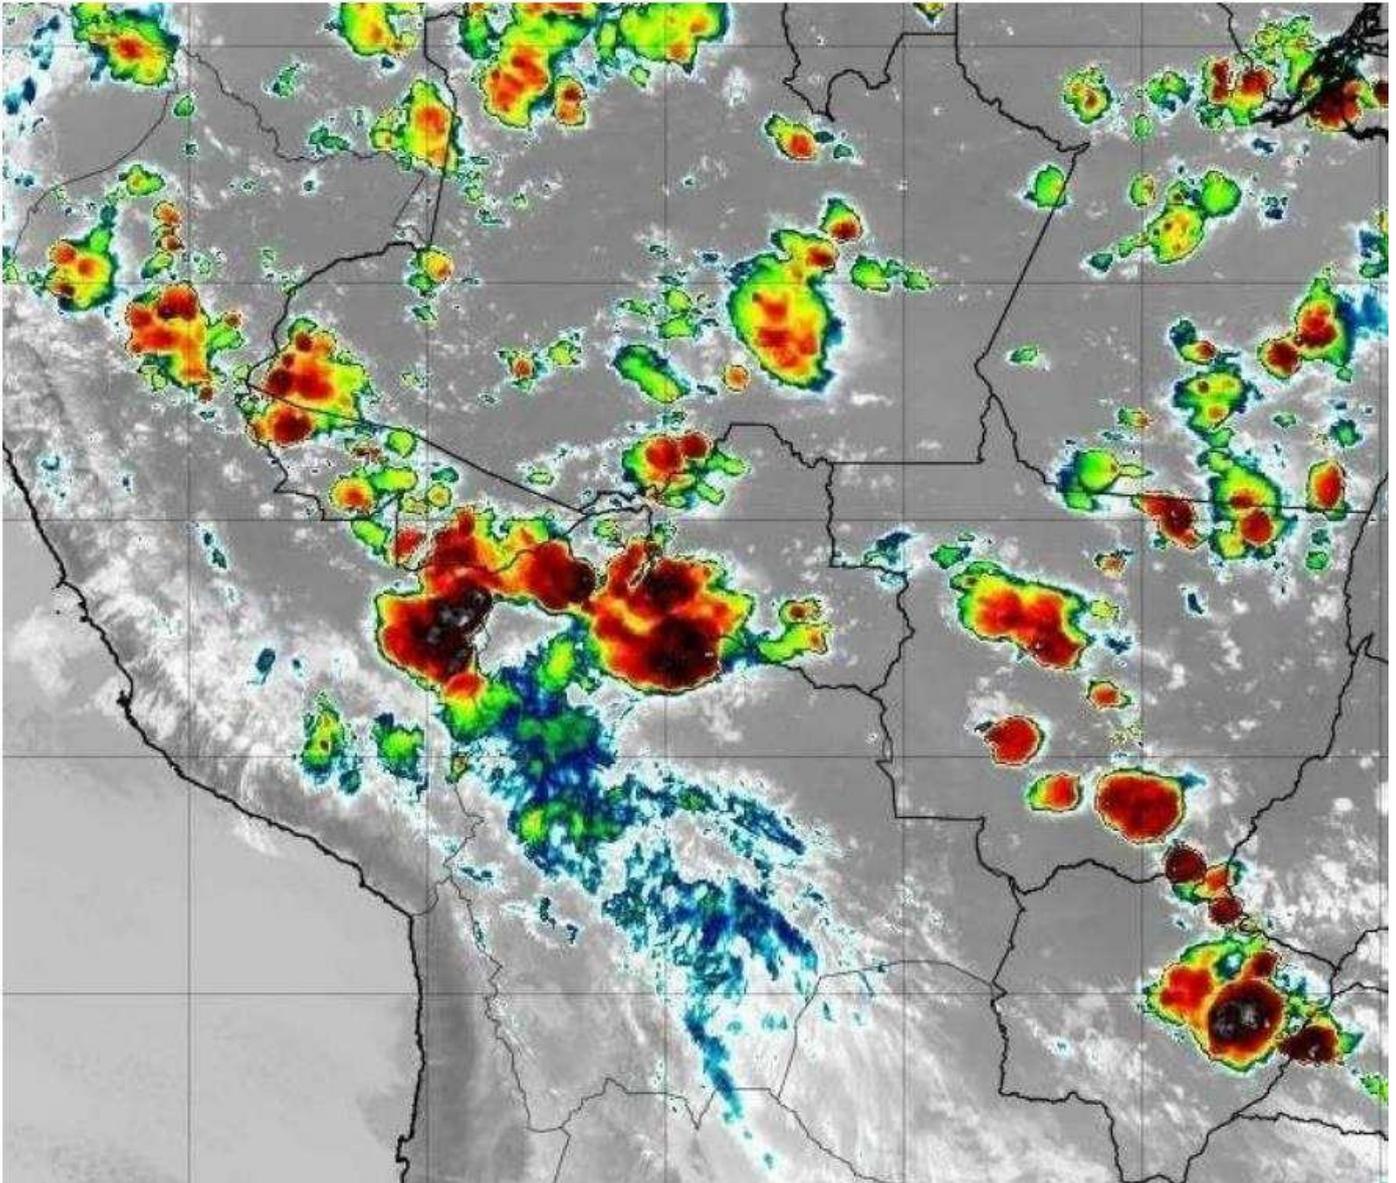
**Figura 1** - Imagens de satélite no infravermelho com realce do satélite GOES-16 às 21:00 UT do dia 25/02. As cores indicam diferentes temperaturas dos topos das nuvens.

Neste contexto, a imagem acima mostra na manhã do dia 25/02/2022, a concessão da Energisa Rondônia, foi afetada, por variações climáticas, com fortes chuvas acompanhadas de ventos fortes e descargas atmosféricas sendo essa combinação fundamental para ocasionar transtornos ao sistema elétrico.

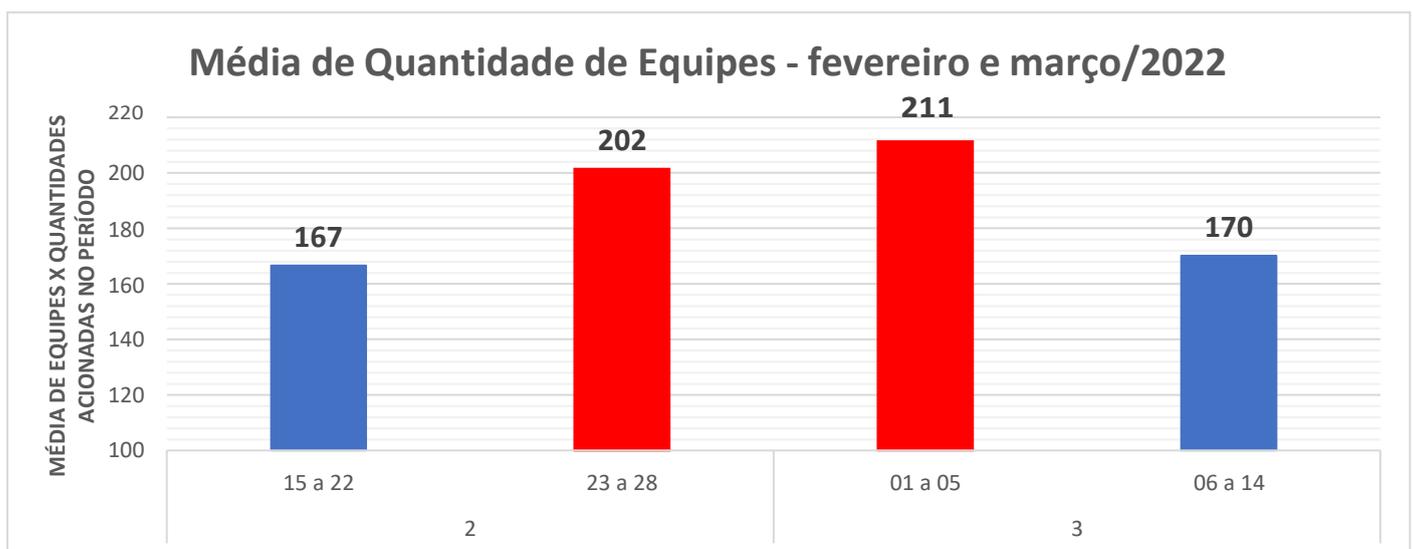
**Gráfico 1** - Quantidade de Equipes escaladas do mês de fevereiro/2022.

Abaixo segue a relação do quadro de equipes escaladas para o mês de fevereiro e março, com destaque das equipes acionadas nos dias do evento. Vale ressaltar que a precipitação de chuvas no estado, atingiu 350 mm ultrapassando a média para o período que seia de 300 mm, sendo a maior volumetria registrada desde 1997. Como as chuvas já estavam trazendo dificuldade de atendimento no mês de fevereiro de 2022 foram necessário acionar equipes de outros departamentos (Equipes de Sinergia) como DESC e DECP. Tais acionamentos iniciaram no dia 23/02/2022 e perpetuou até o dia 05/02.

Estavam previstas em média 167 equipes na escala para mês de fevereiro e 170 para o mês de março de 2022. Com o início do evento climático, tivemos uma média de 35 equipes a mais por dia para o mês de fevereiro e 44 para o mês de março de 2022, sendo que aproximadamente 60% destas equipes foram cedidas por outros departamentos no projeto de Sinergia.

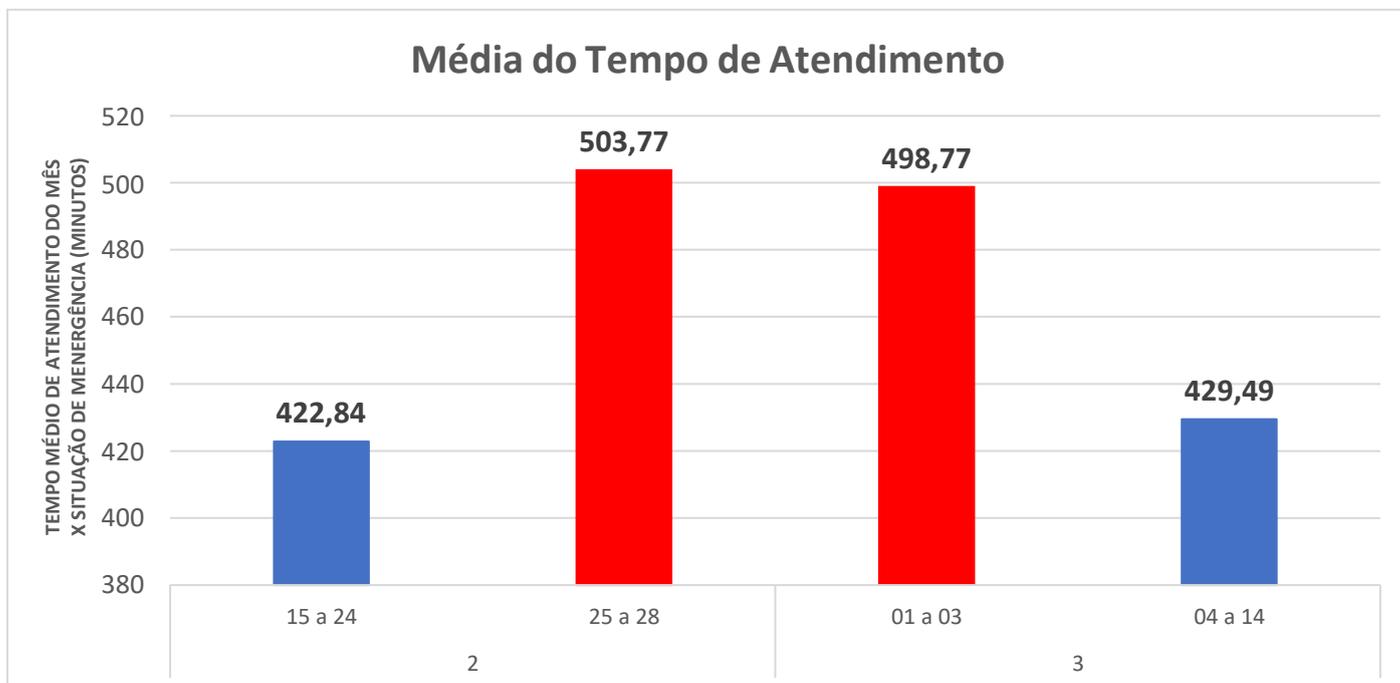
**Gráfico 2 - Média dos tempos de atendimento (Minutos) - fevereiro/2022 - Energisa Rondônia**

O gráfico a seguir compara a média do tempo de atendimento executado em dias normais com os dias de situação de emergência:

Considerando o universo de **354** ocorrências oriundas do evento climático adverso, dentro da área de concessão da Energisa Rondônia afetando **112.397** unidades consumidoras, observou-se uma duração média dos atendimentos igual a **501,62 minutos**, sendo que a empresa vinha performando uma média de **425,32 minutos** de atendimento acumulado.

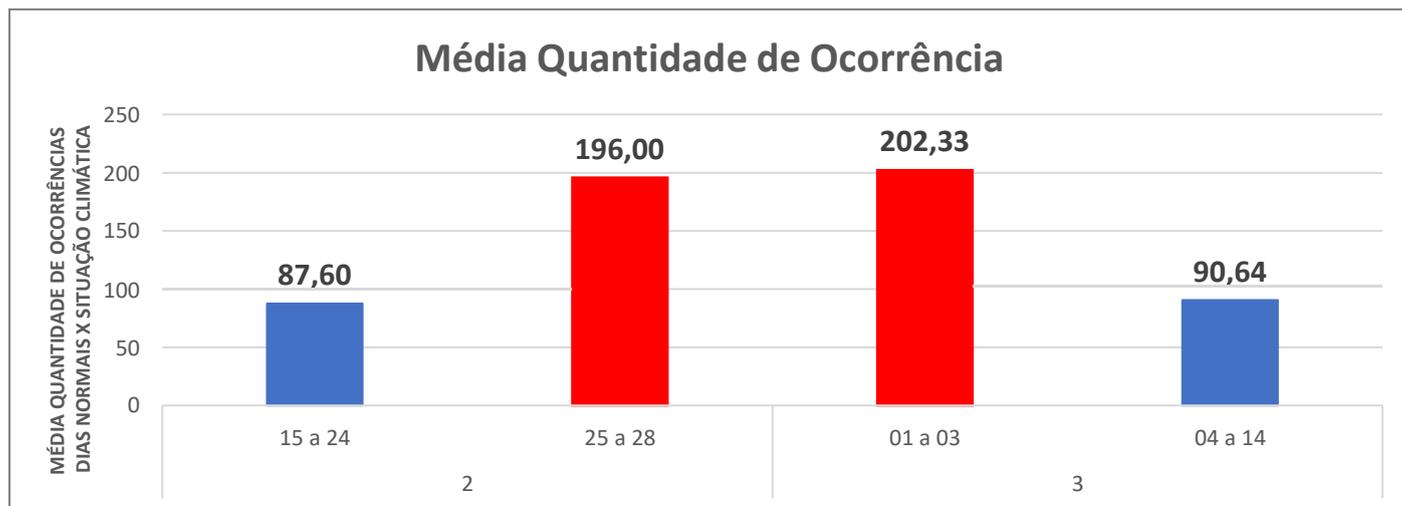
**Gráfico 6 - Média de Ocorrências em Situação de Emergência**

O gráfico abaixo apresenta a proporção de ocorrências com causas naturais que a Energisa vinha performando no mês de Setembro comparada com a quantidade de ocorrências nos dias de situação de emergência.

Nos dias 25 à 03, a proporção da quantidade de ocorrências correspondeu a 223% do que a distribuidora estava executando até o período do mês.

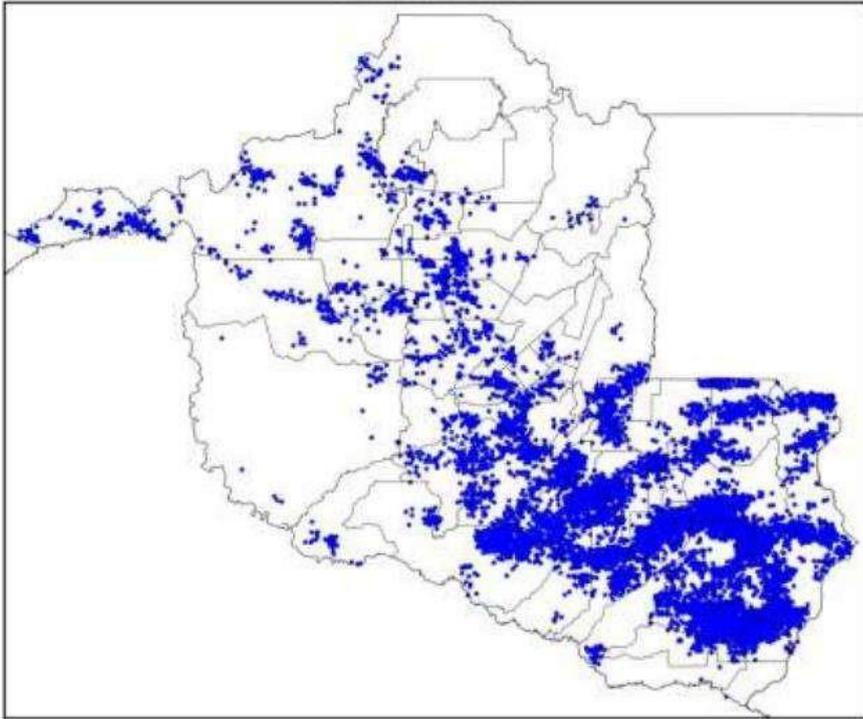
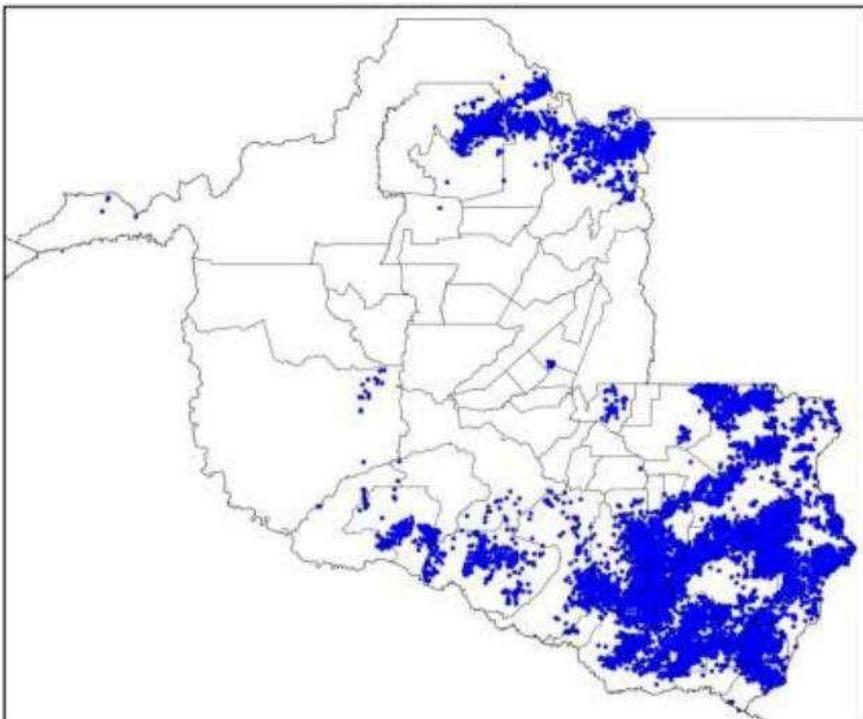
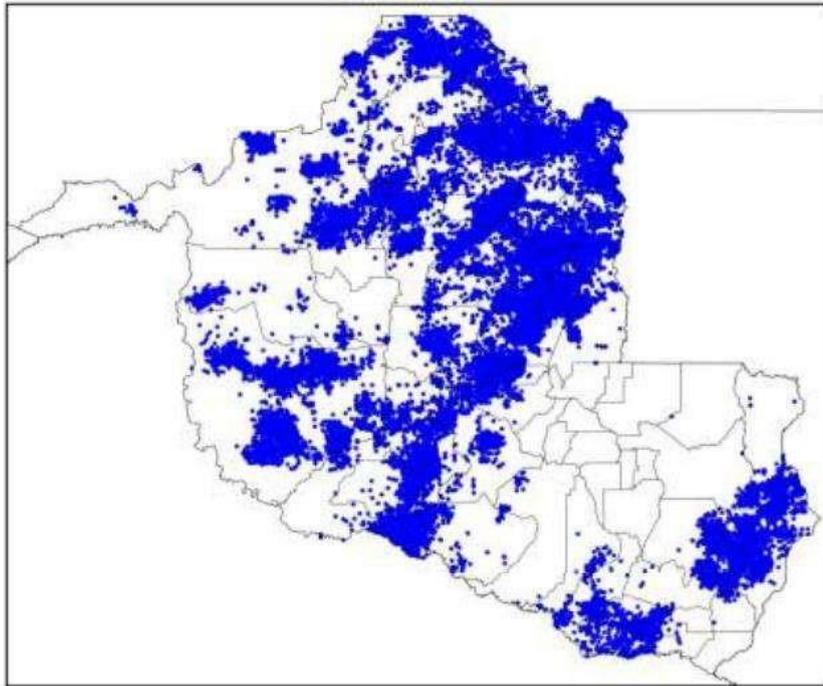
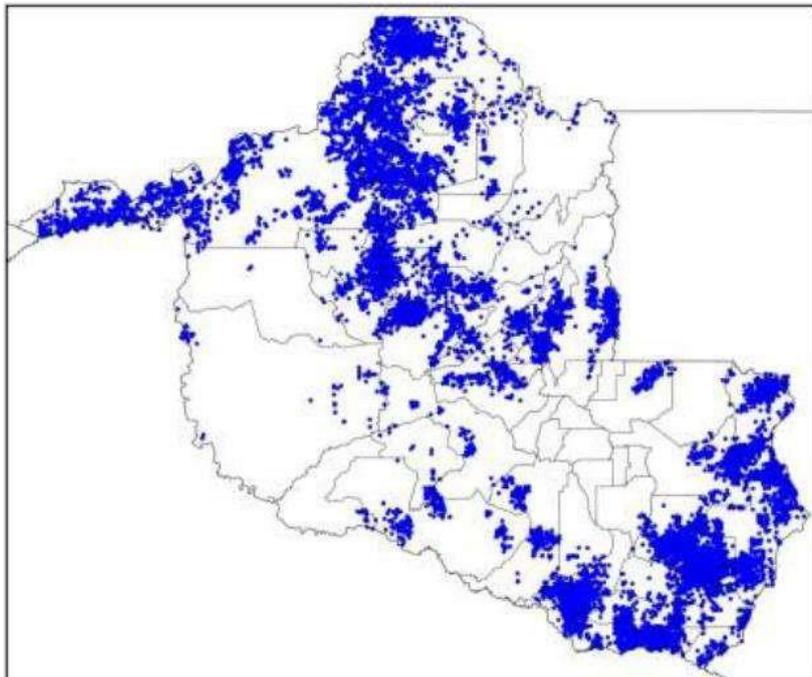
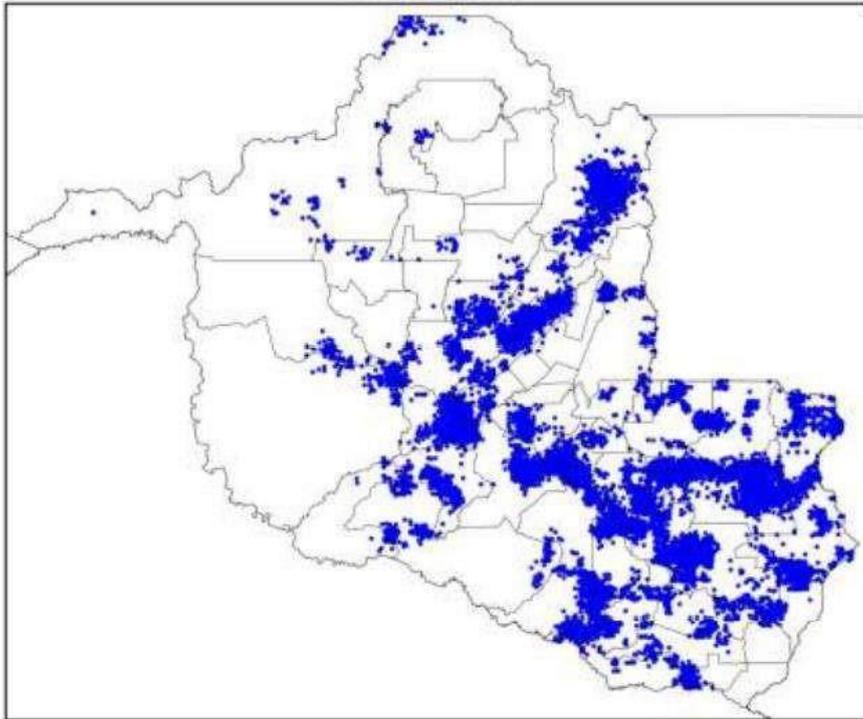
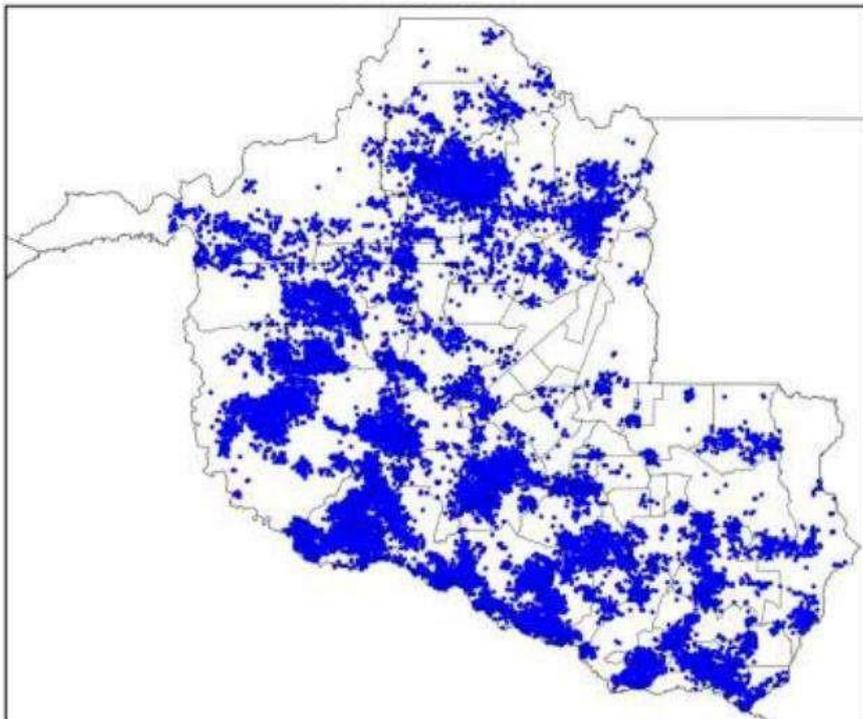
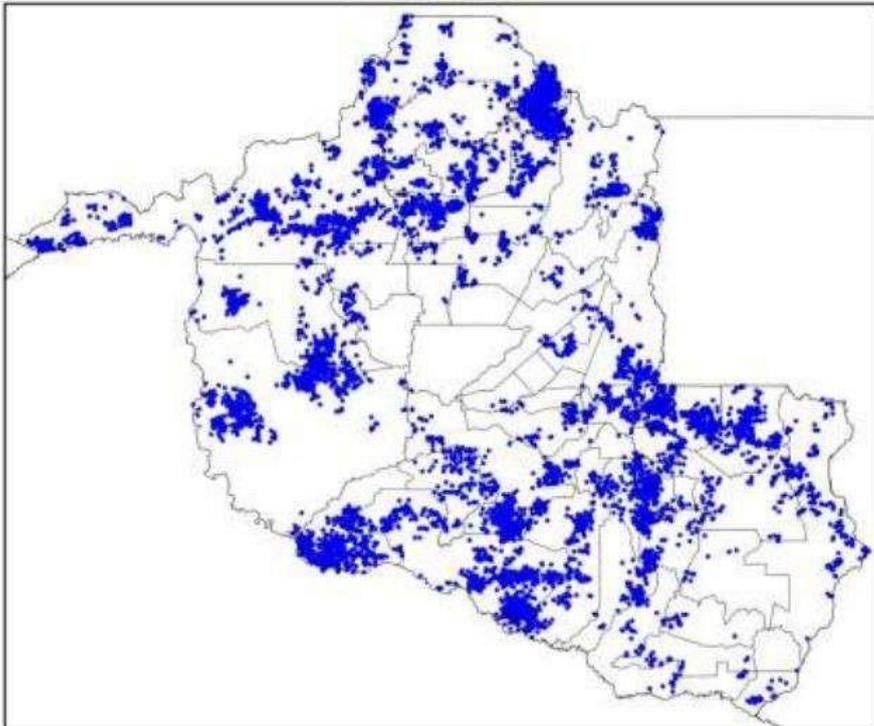
A abrangência do sistema no estado de Rondônia pode ser avaliada pela ocorrência de descargas atmosféricas e ventos fortes. As imagens abaixo mostram o mapa de descargas registradas para o período indicando grande número de descargas (193.628) em toda a região.

**Figura 4** - Mapa de descarga atmosférica para o dia 25/02/2022

**Figura 5** - Mapa de descarga atmosférica para o dia 26/02/2022

**Figura 6** - Mapa de descarga atmosférica para o dia 27/02/2022

**Figura 7** - Mapa de descarga atmosférica para o dia 28/02/2022

**Figura 8** - Mapa de descarga atmosférica para o dia 01/03/2022

**Figura 9** - Mapa de descarga atmosférica para o dia 02/03/2022

**Figura 10** - Mapa de descarga atmosférica para o dia 03/03/2022

4. Foram registradas 193.628 descargas atmosféricas na área de atuação da Energisa/Rondônia no período, valor considerado muito alto.

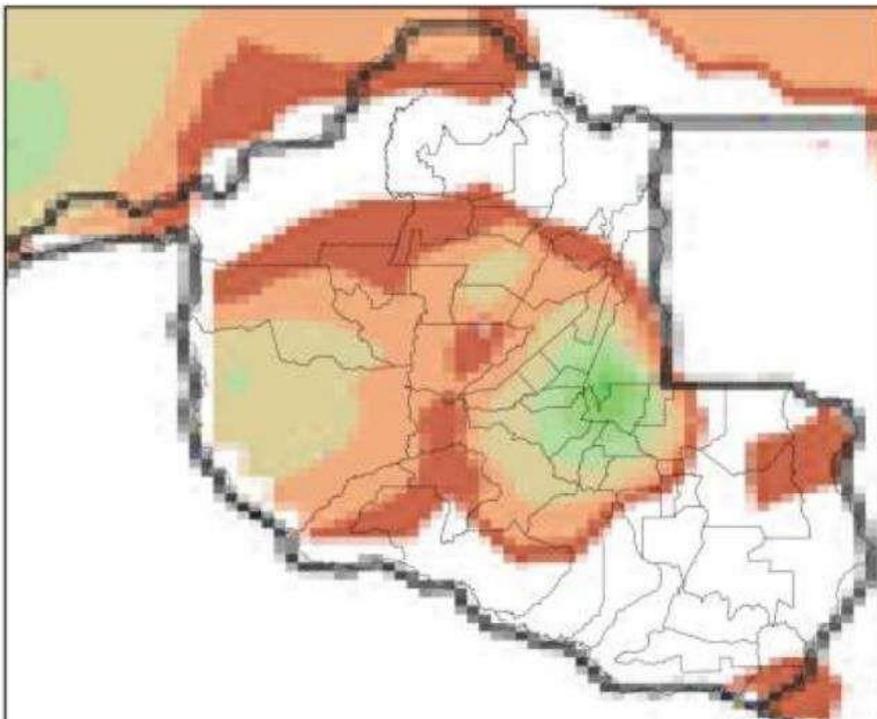
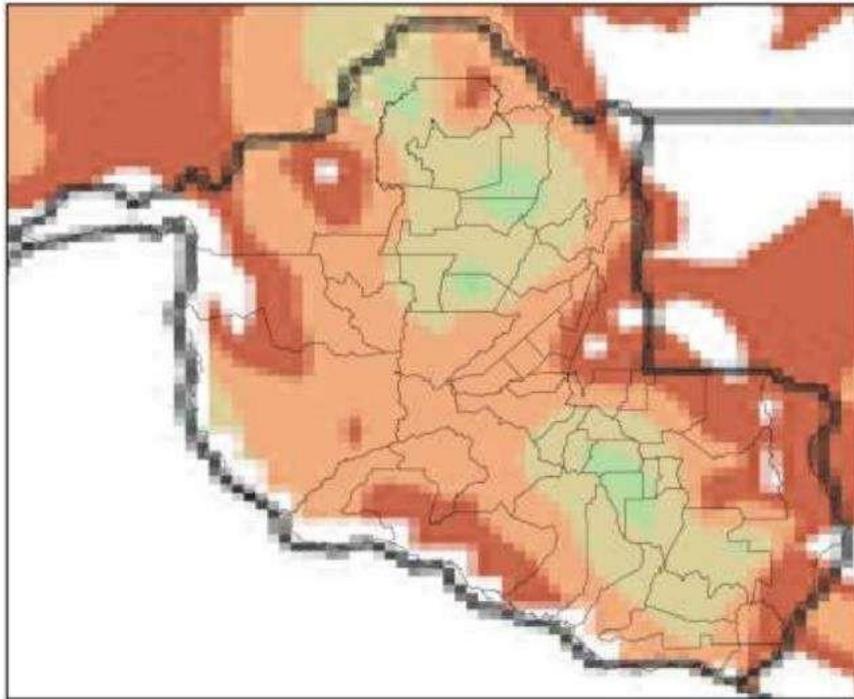
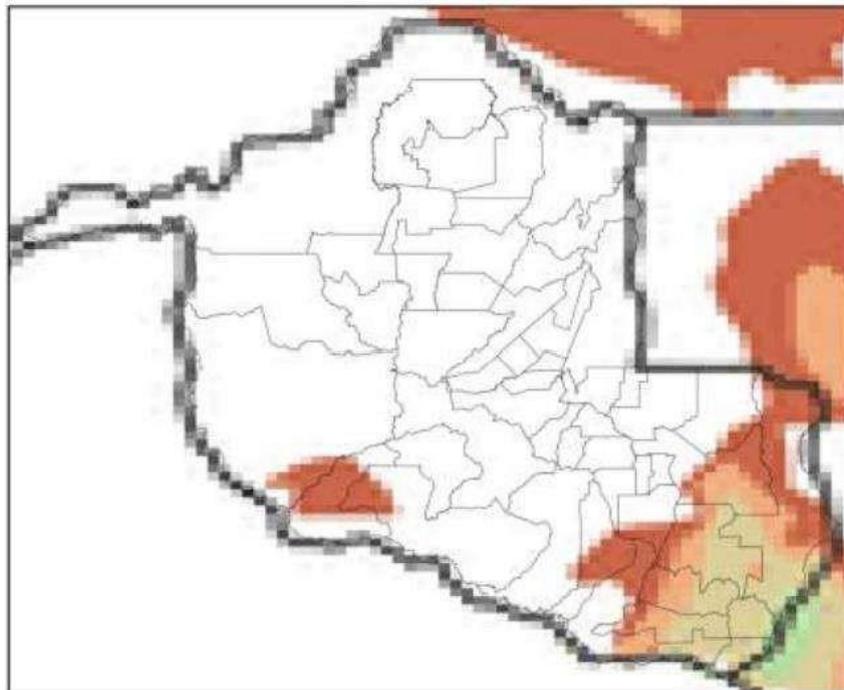
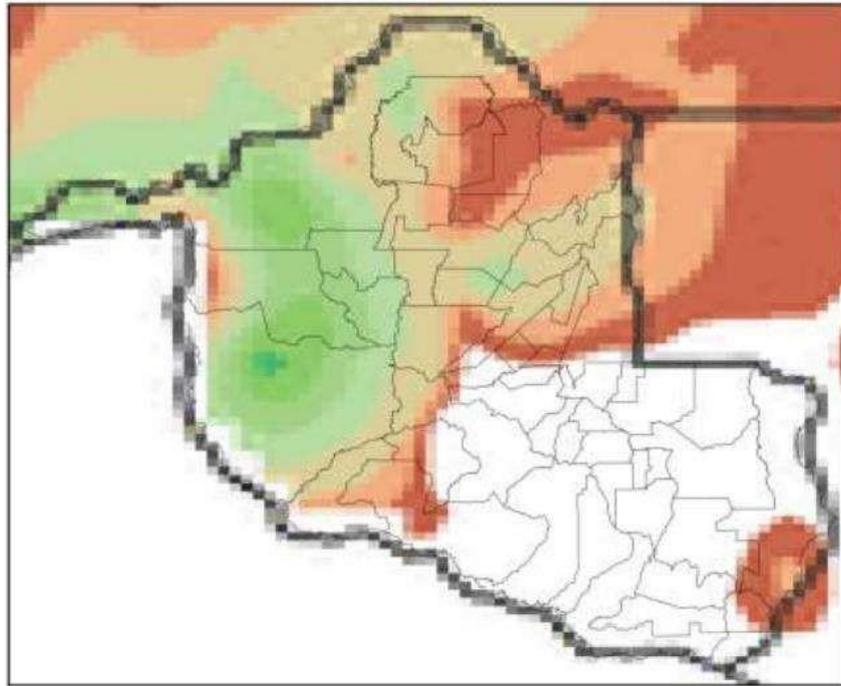
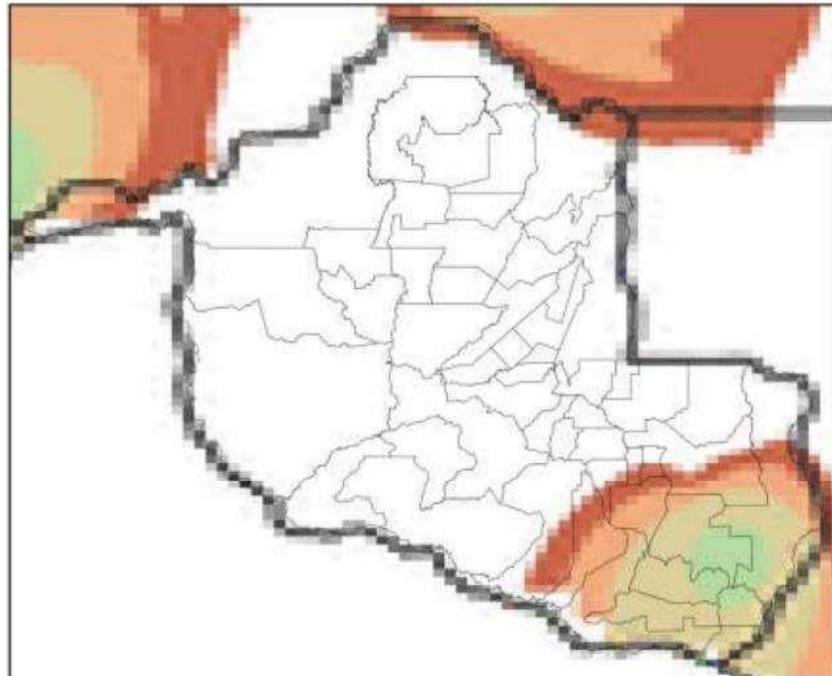
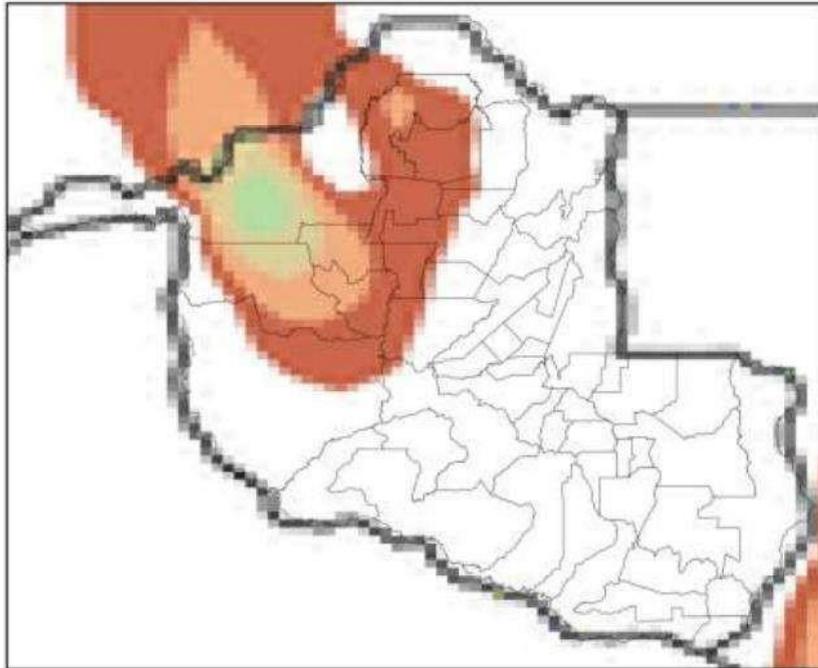
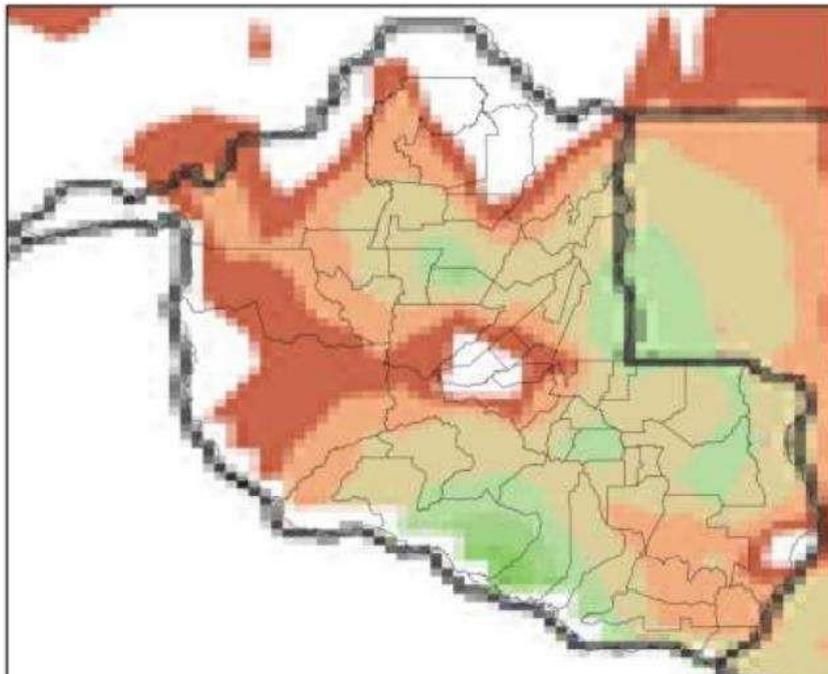
**Figura 11** - Precipitação Observada (mm) - 25/02/2022

**Figura 12 - Precipitação Observada (mm) - 26/02/2022**

**Figura 13 - Precipitação Observada (mm) - 27/02/2022**

**Figura 14 - Precipitação Observada (mm) - 28/02/2022**

**Figura 15 - Precipitação Observada (mm) - 01/03/2022**

**Figura 16 - Precipitação Observada (mm) - 02/03/2022**

**Figura 17 - Precipitação Observada (mm) - 03/03/2022**

Em termos temporais, as descargas e os ventos foram das 14:00 UT do dia 25/02 as 20:30 UT do dia 03/03. Nenhuma estação meteorológica do INMET estava funcionando no estado durante o evento, mas levando-se em conta as imagens de satélite no infravermelho é provável que tenha ocorrido ventos superiores a 70 km/h. As figuras acima mostram que houve precipitação moderada

a forte de até 50 mm no estado. A tabela é possível observar a quantidade de descargas registradas no estado de Rondônia entre os dias 25/02/2022 a 03/03/2022.

3. As chuvas acumuladas durante o período atingiram 70 mm.

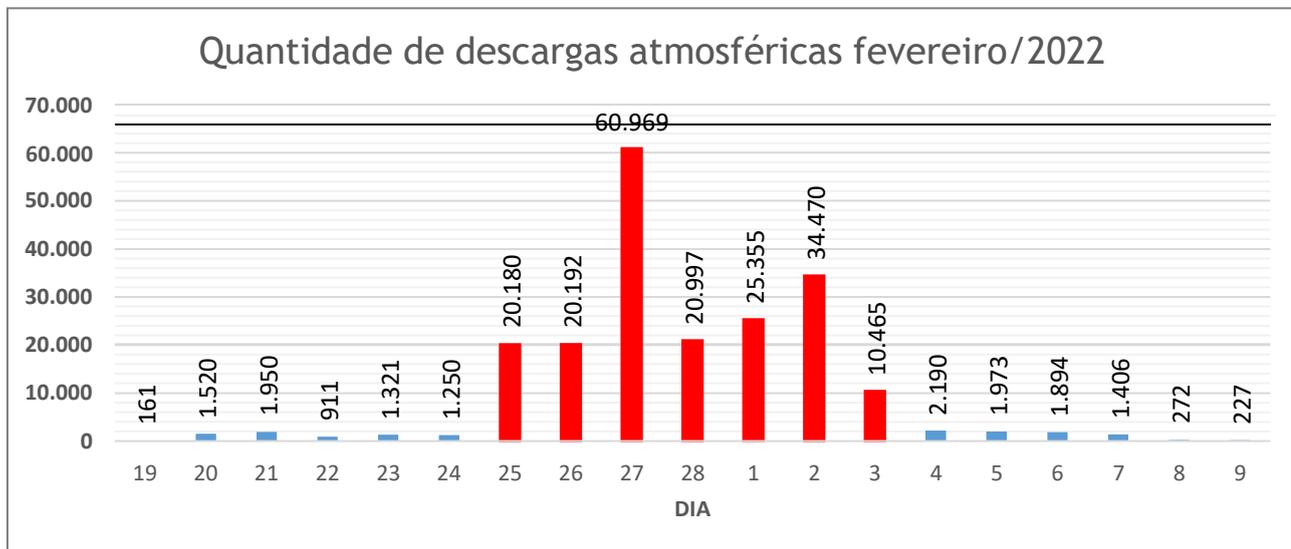
**Gráfico 7 –** Quantitativo de Descargas Atmosféricas por Dia no mês de fevereiro/2022

Em período climático normal registramos uma media de 1.265 descargas atmosféricas no Estado, já no período climático adverso que é descrito no presente relatório temos uma quantidade de 192.628 descargas atmosféricas registradas, tendo assim um aumento de 2.191% no número de descargas atmosféricas médio comparando os períodos.

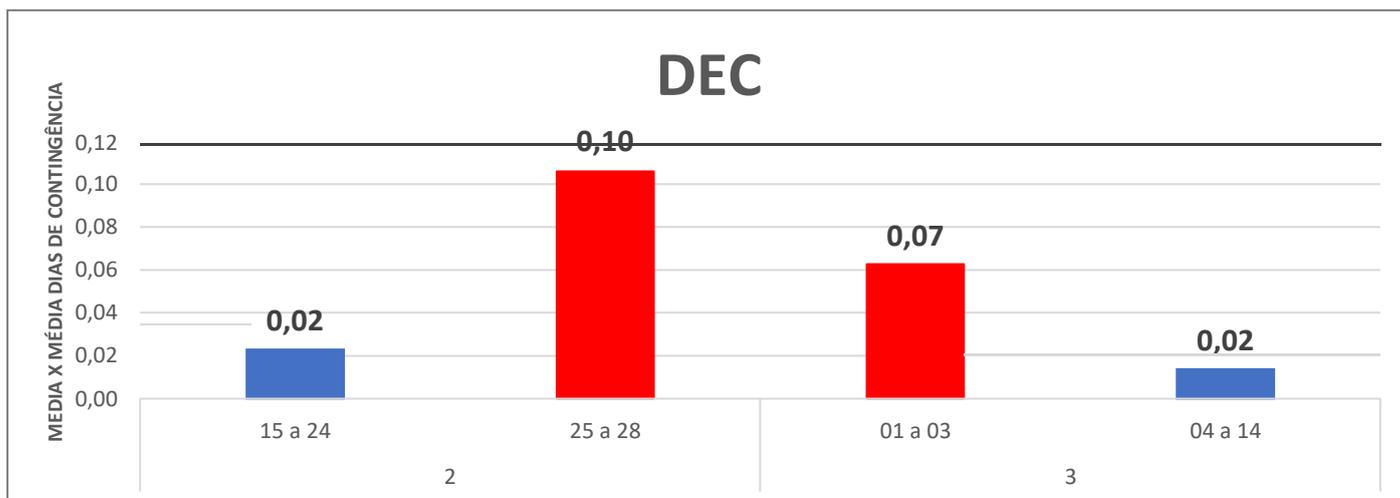
**Gráfico 8** – Média DEC Realizado/Dia

Em síntese, os eventos tiveram um impacto de DEC **269%**, acima do esperado para o período.

Para análises de período adverso climático consideramos dois tipos de DEC, DEC Comum e DEC Climático. Temos como DEC comum todas as causas relativas a distribuição em condições normais que são causas próprias do sistema, intervenções de terceiros, atuação de equipamentos de proteção da rede e desligamentos programados para manutenção. O DEC Climático é considerado pelas causas de influência do clima adverso, seriam causas como ventos, descargas e vegetação na rede, que causa um maior dano, aumentando assim o tempo de reestabelecimento de fornecimento de energia para a região.

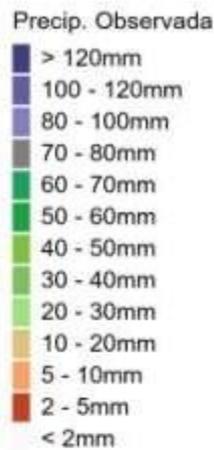
Figura 2 – Mapas de precipitação para os dias: (a) 25/02; (b) 26/02; (c) 27/02; (d) 28/02; (e) 01/03; (f) 02/03; e (g) 03/03.

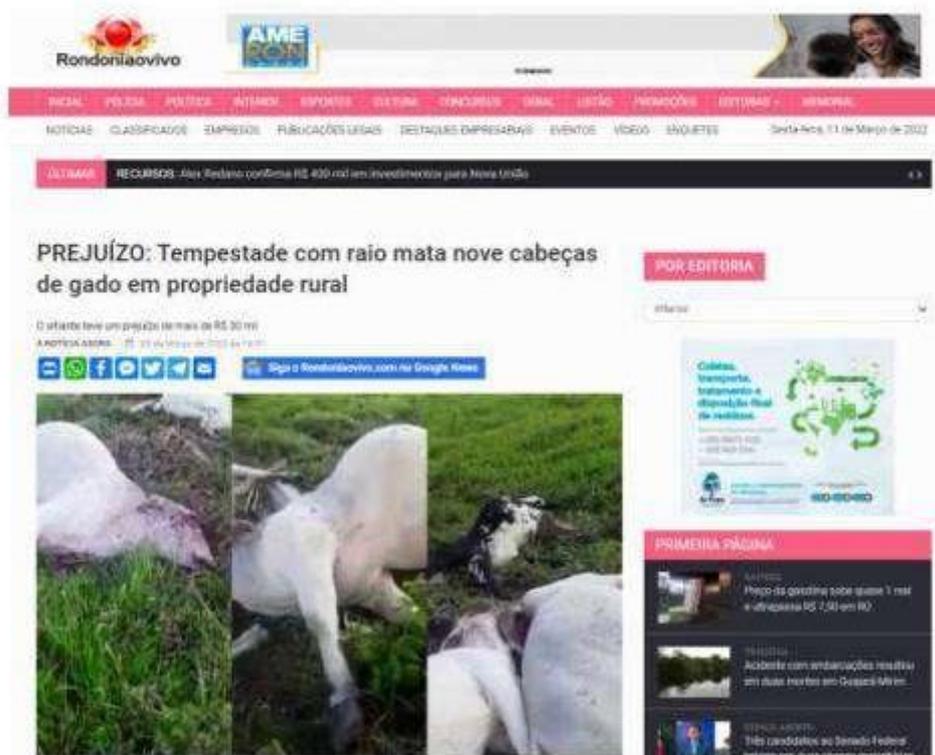
Figura 3 – Evidências de chuvas fortes no período [4].

A Figura 3 mostra evidências do evento na mídia.
