# **Relatório de Interrupção em Situação de Emergência**

**Janeiro/2025**

EMT ISE 20250110

Diante disso, o Relatório de Interrupção em Situação de Emergência (EMT ISE 20250110) apresenta os detalhes de evento registrado na área de concessão da Energisa Mato Grosso (EMT).

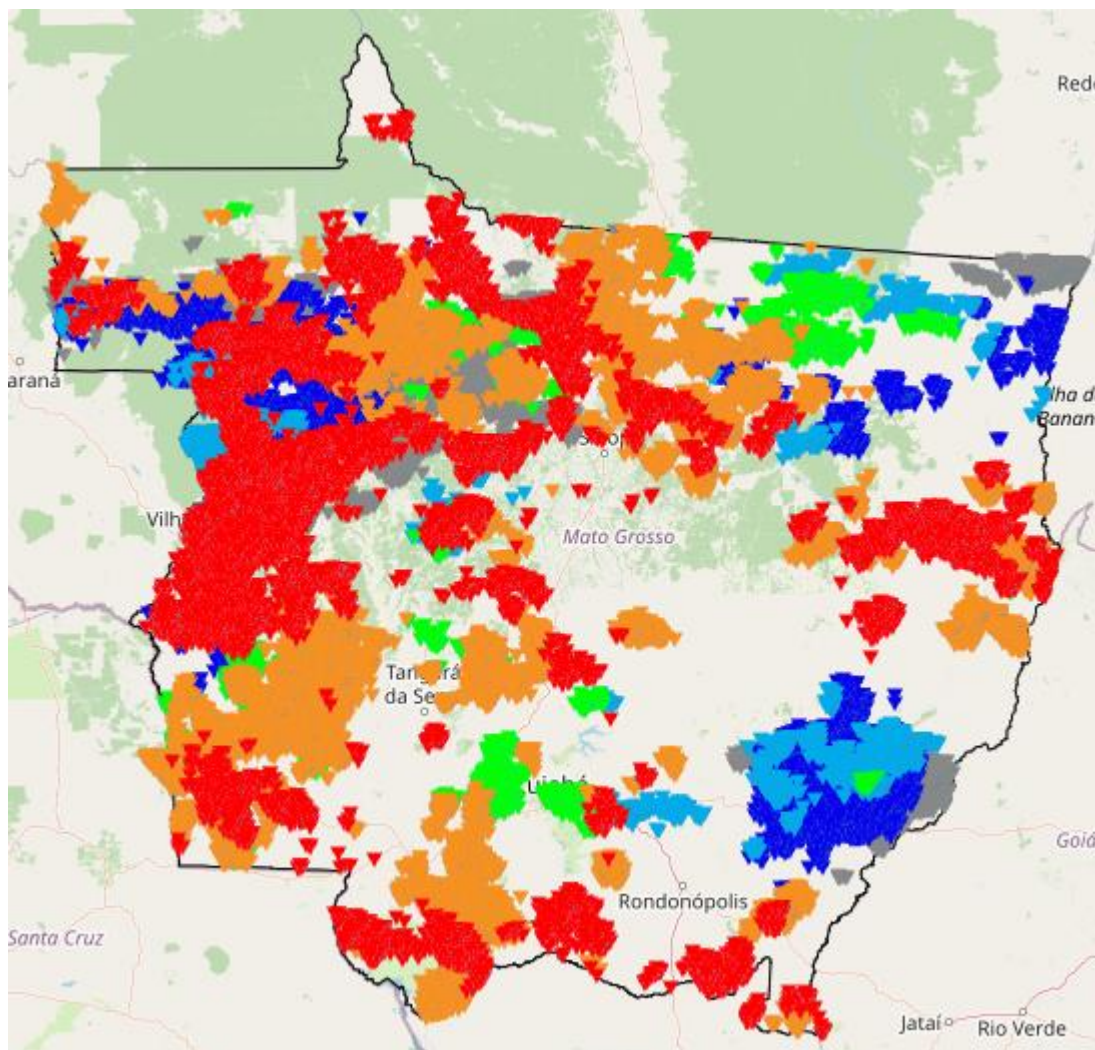
Figura 2 - Descargas atmosféricas no estado de Mato Grosso no dia 25/01/2025

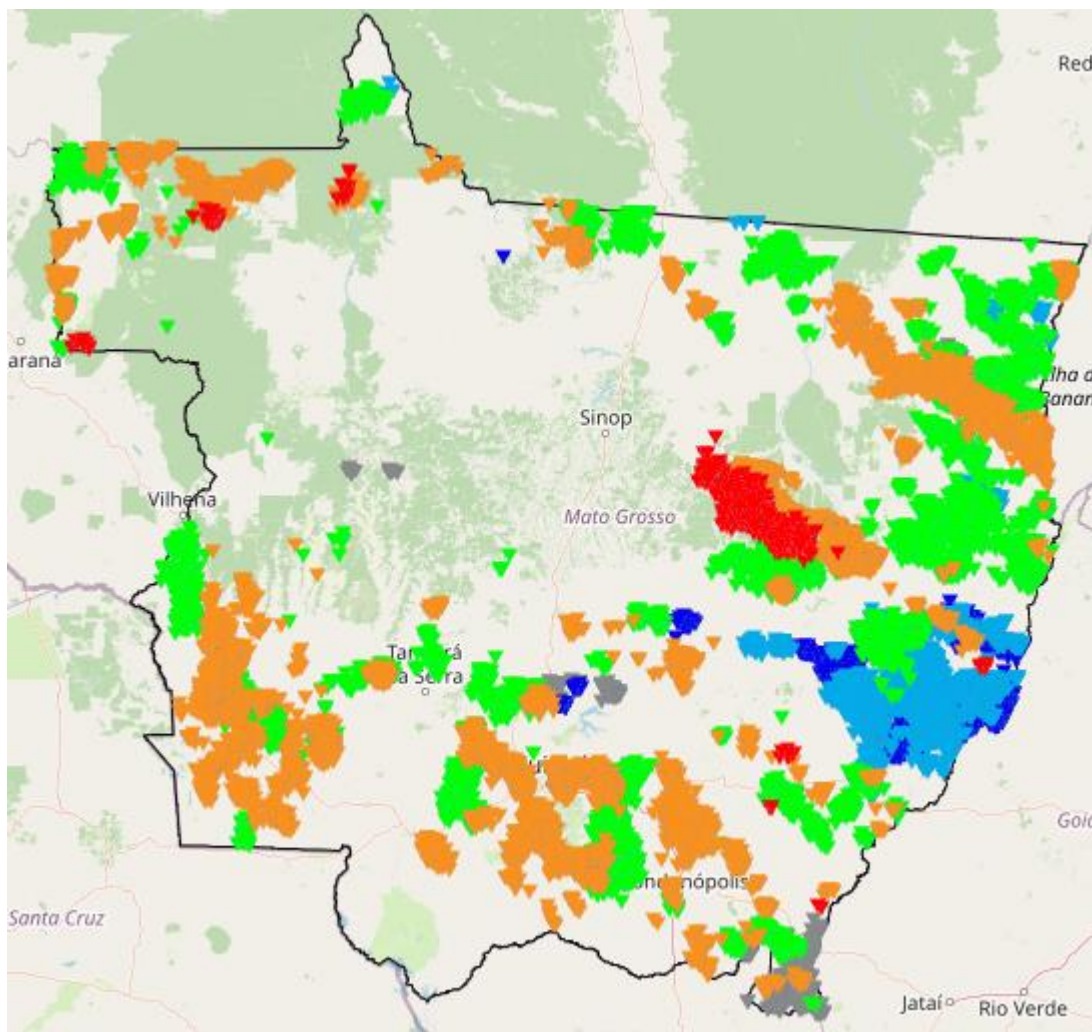
Figura 3 - Descargas atmosféricas no estado de Mato Grosso no dia 26/01/2025

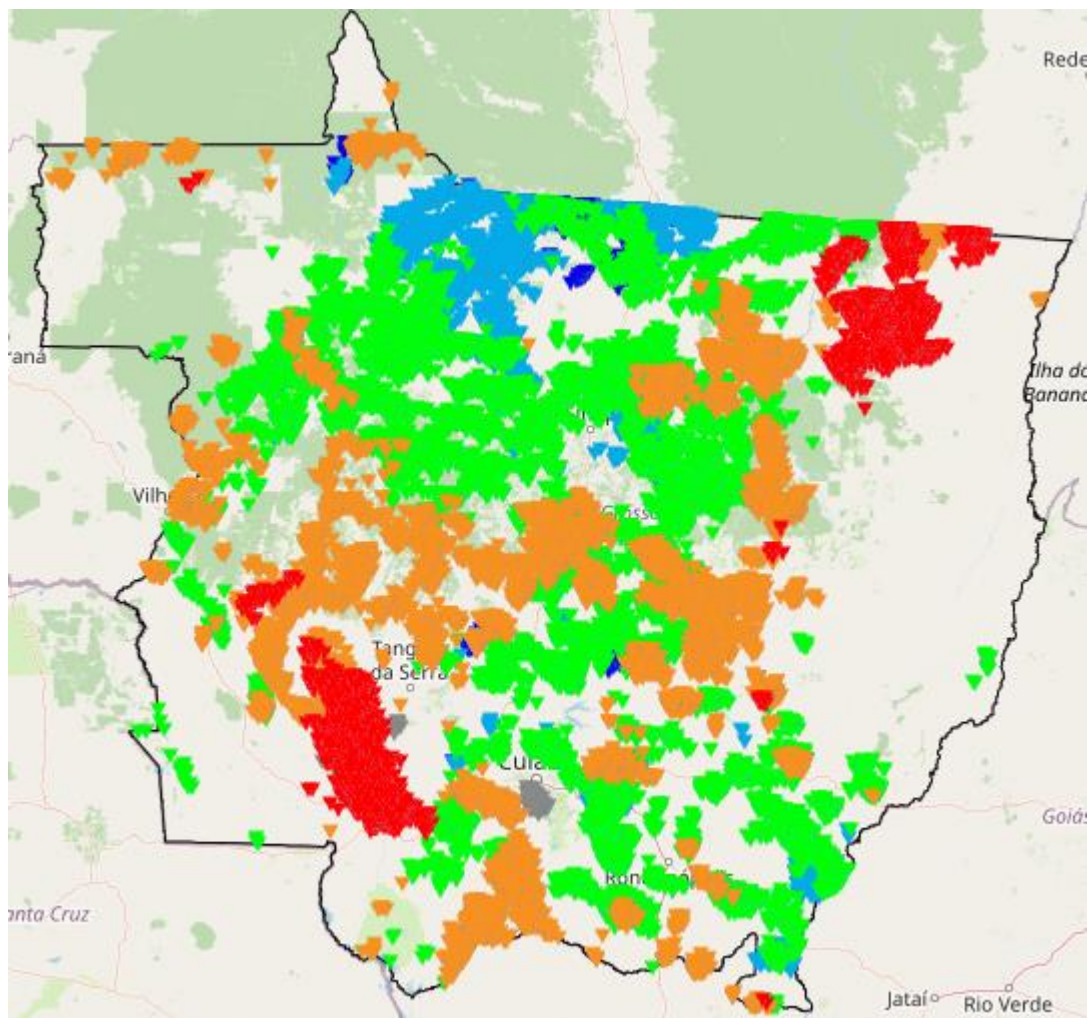
Figura 4 - Descargas atmosféricas no estado de Mato Grosso no dia 27/01/2025

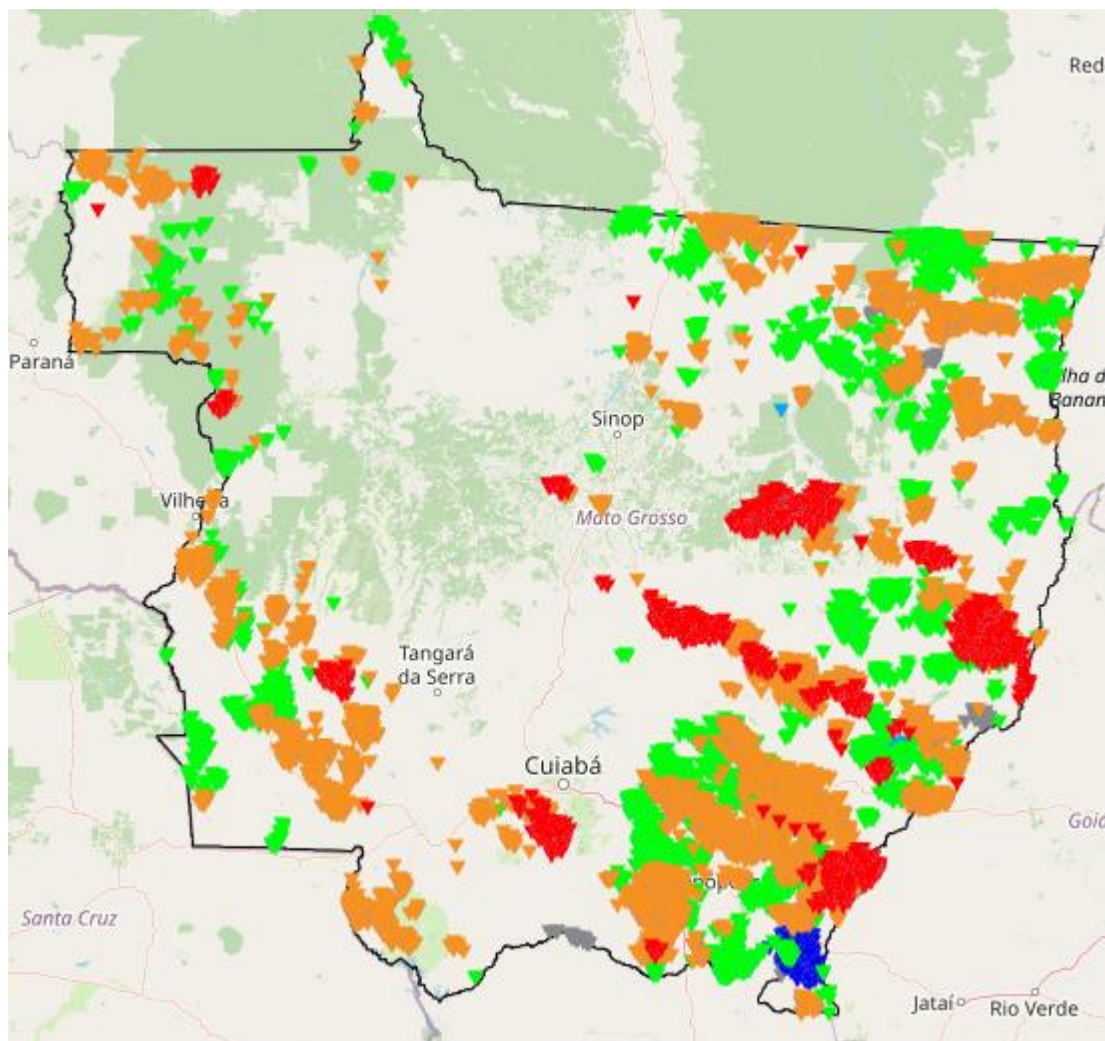
Figura 5 - Descargas atmosféricas no estado de Mato Grosso no dia 28/01/2025

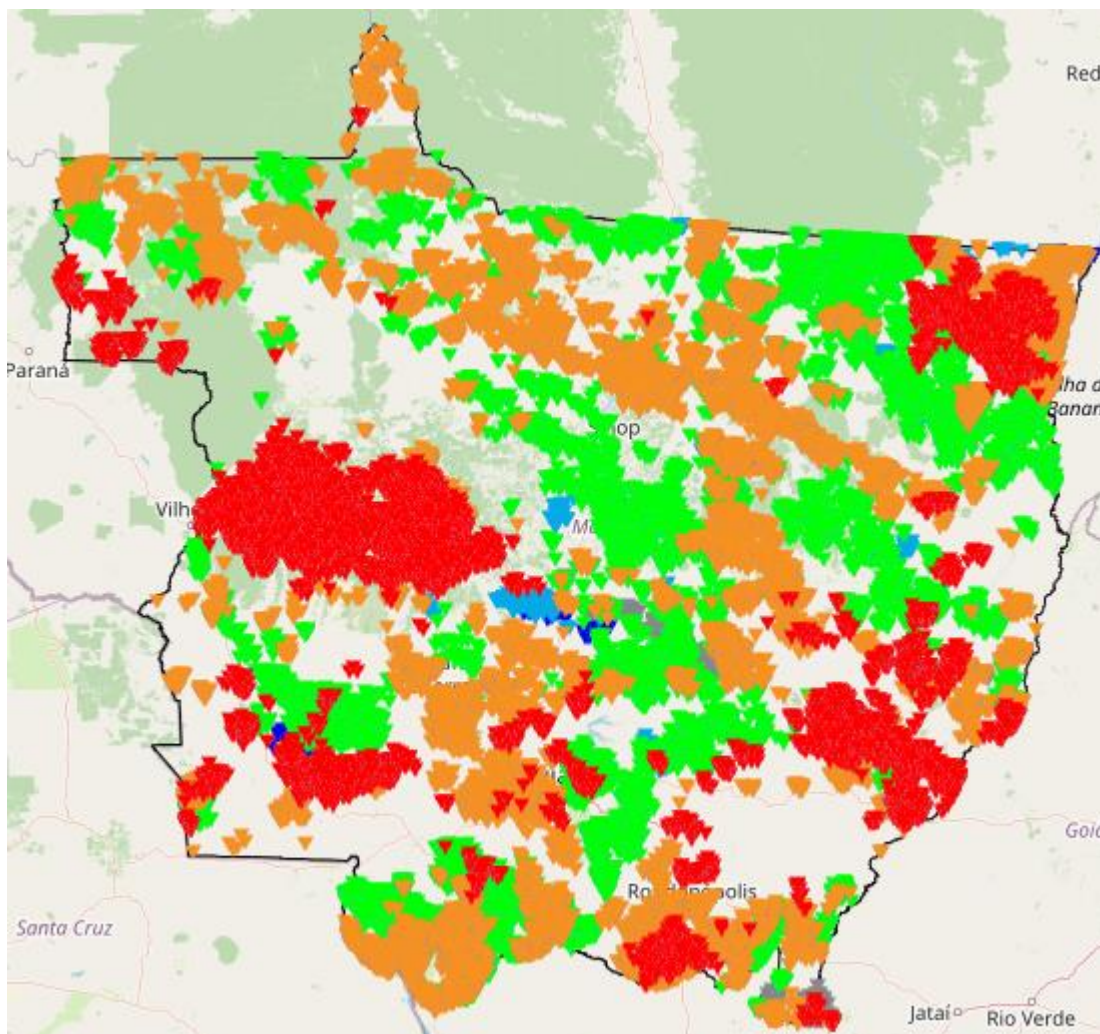
Figura 6 - Descargas atmosféricas no estado de Mato Grosso no dia 29/01/2025

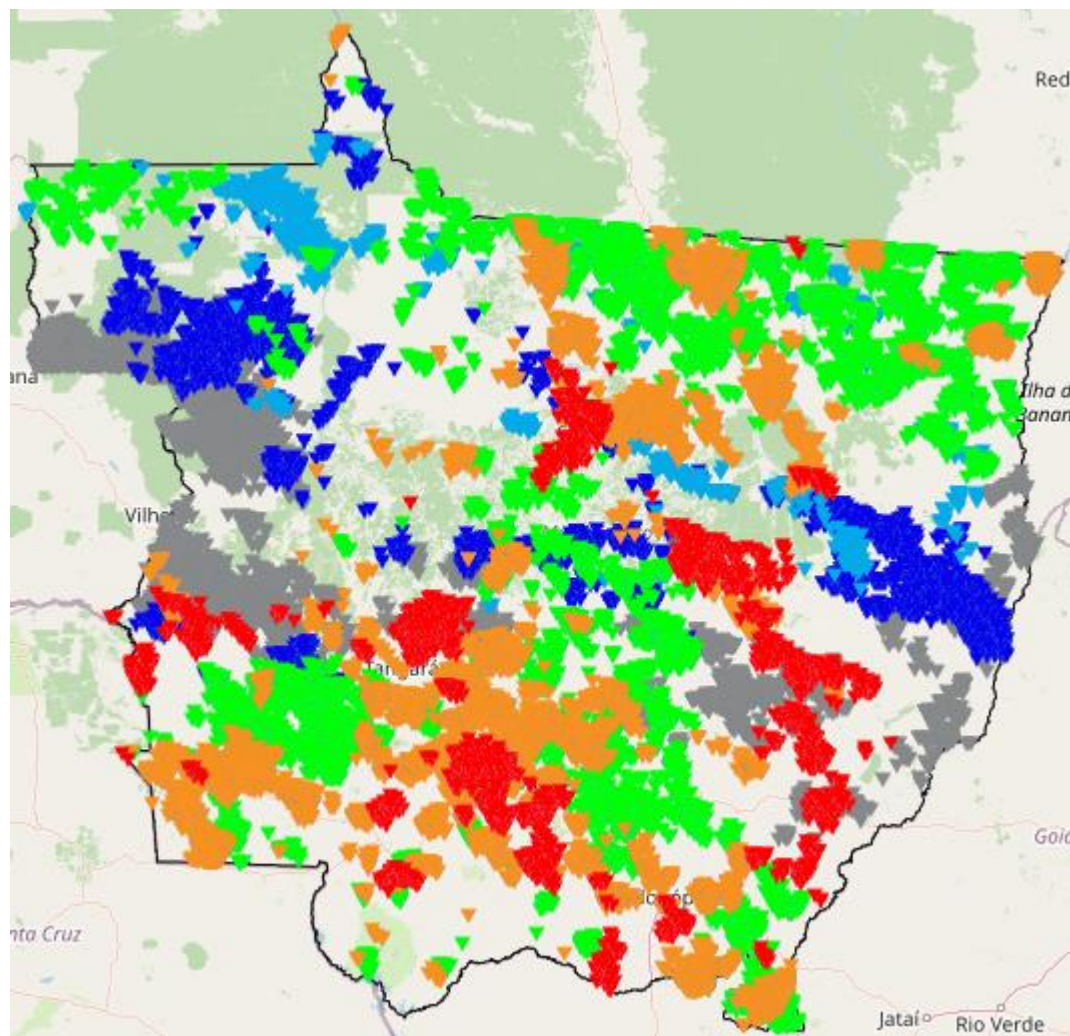
Figura 7 - Descargas atmosféricas no estado de Mato Grosso no dia 30/01/2025

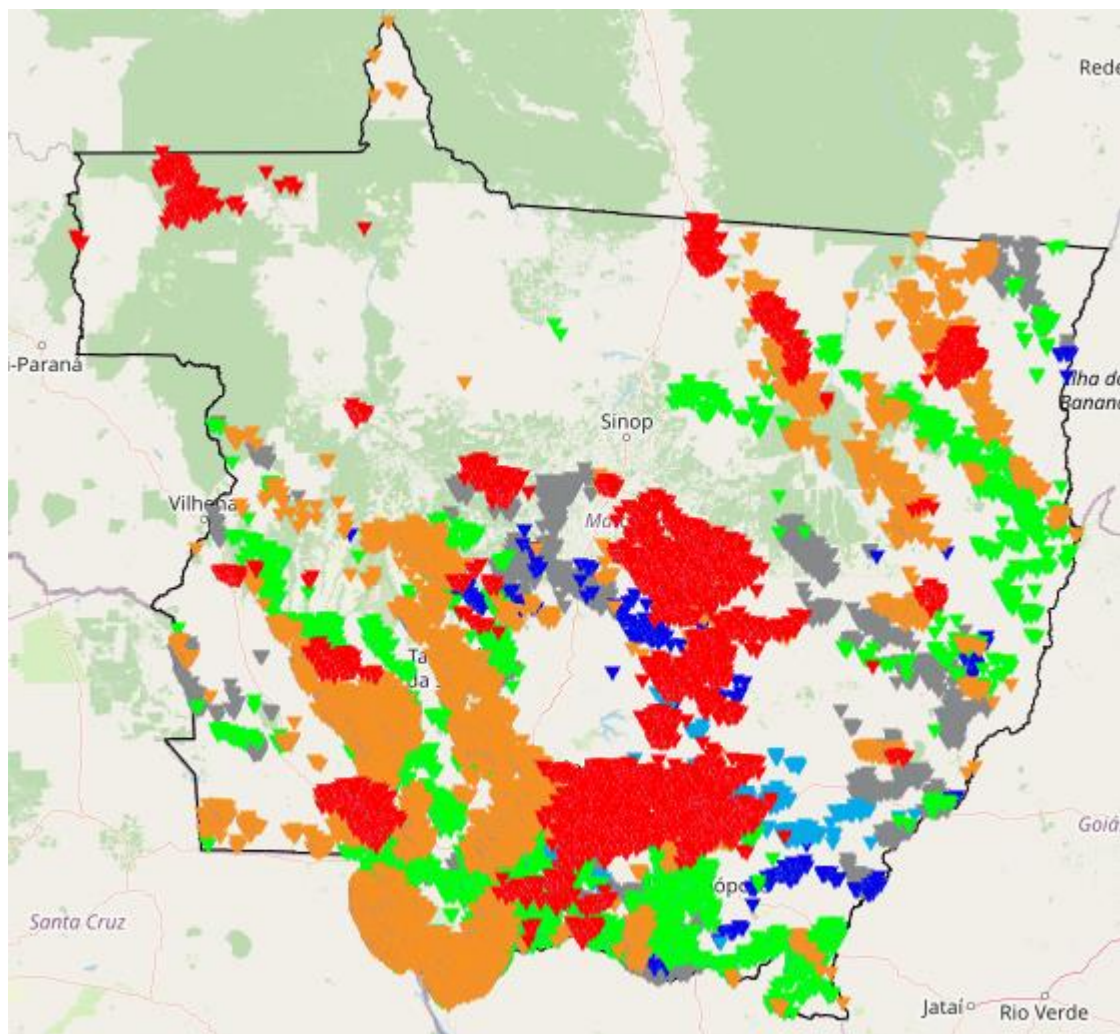
Figura 8 - Descargas atmosféricas no estado de Mato Grosso no dia 31/01/2025

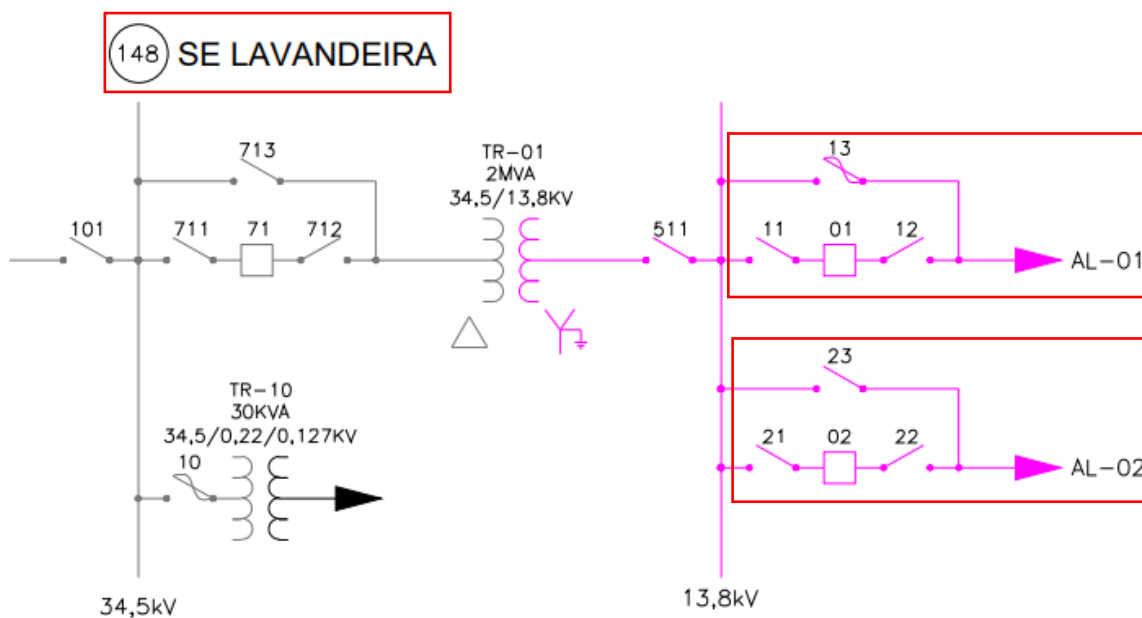
Figura 10 - Subestação LAVANDEIRAS, alimentador(es): 148001, 148002.

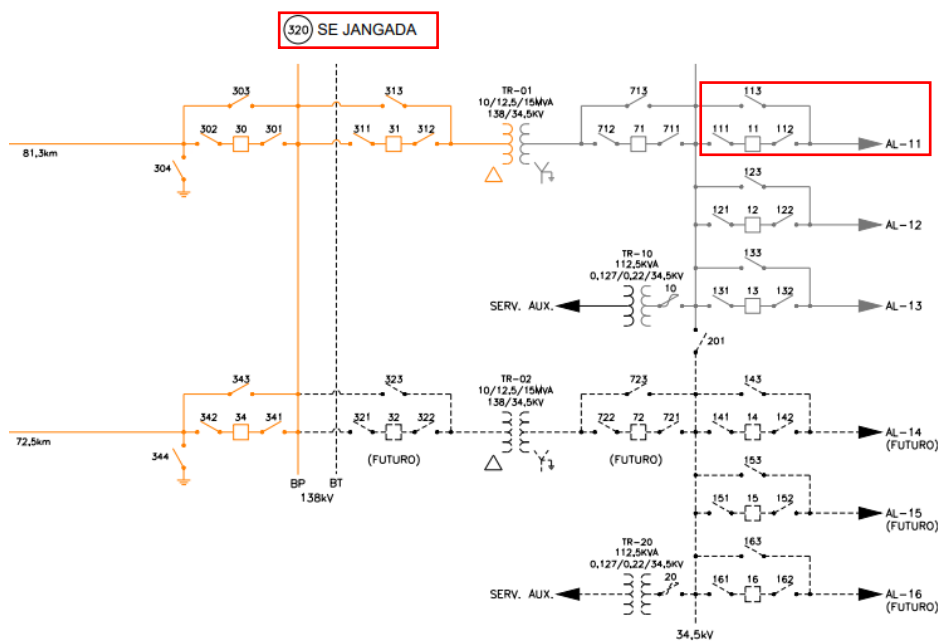
Figura 11 - Subestação JANGADA, alimentador(es): 320011.

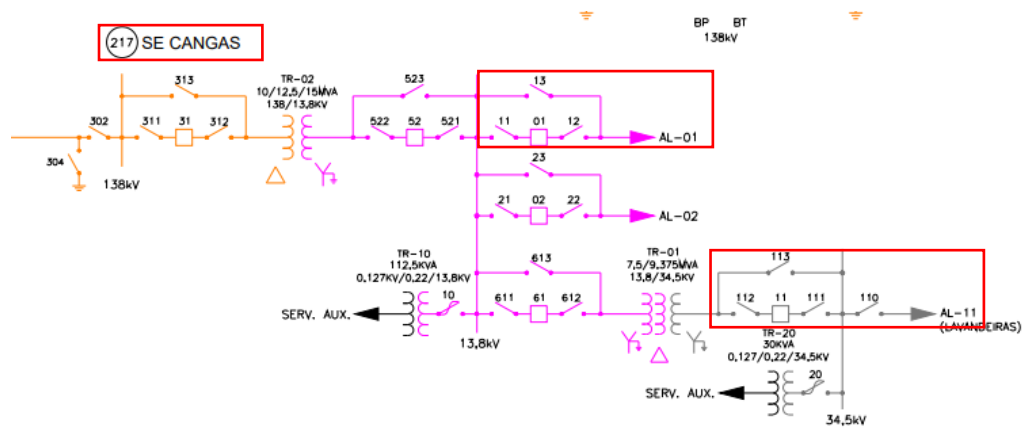
Figura 12 - Subestação CANGAS, alimentador(es): 217001, 217011.

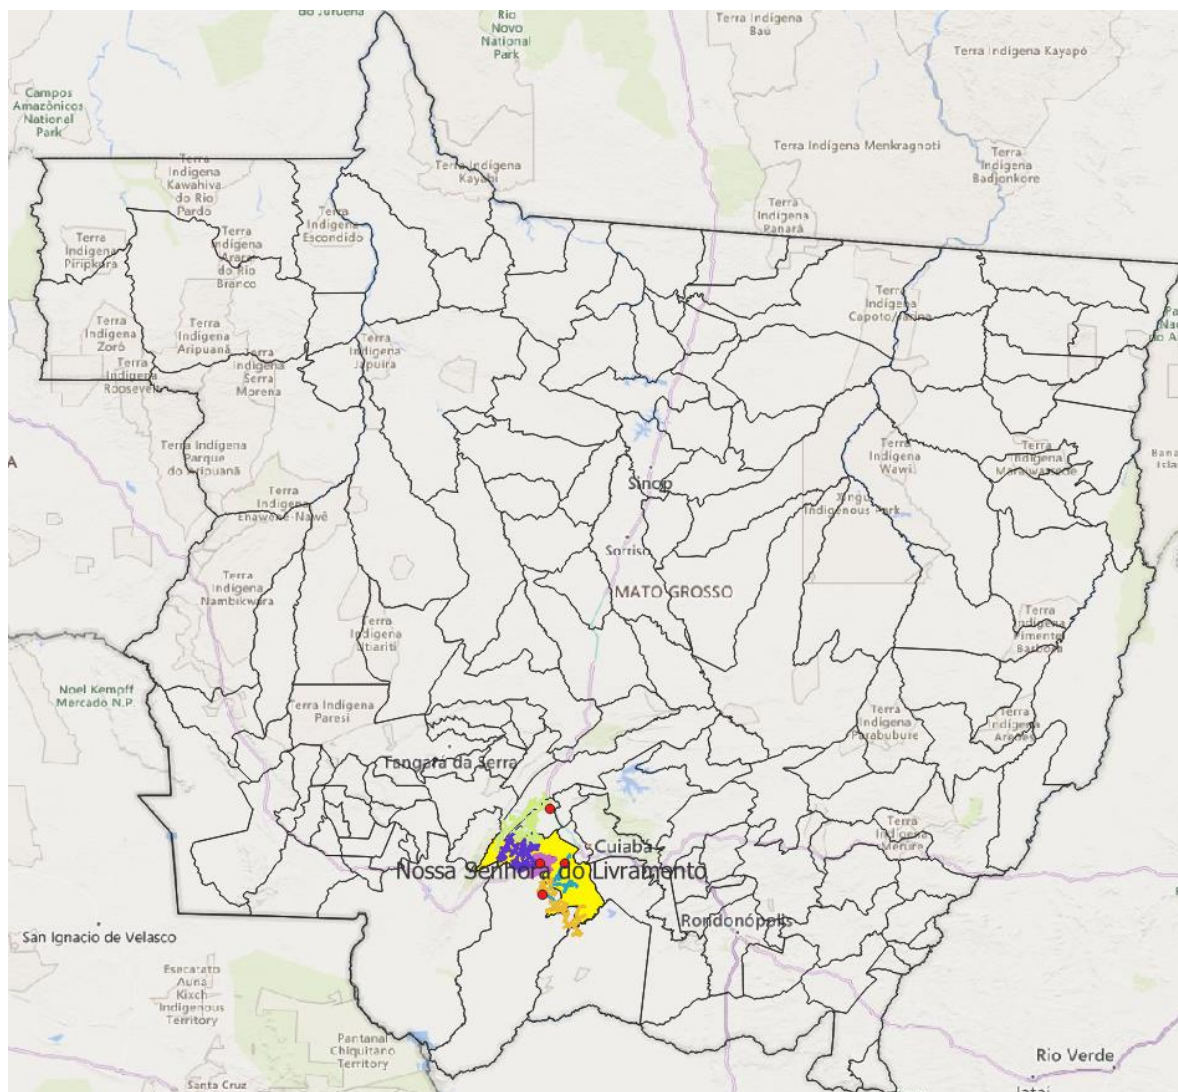
Figura 13 - Mapa da(s) SE's (pontos em vermelho) e LDMT (linhas) referente ao evento no período de 25/01/2025 a 31/01/2025 (Visão Macro).

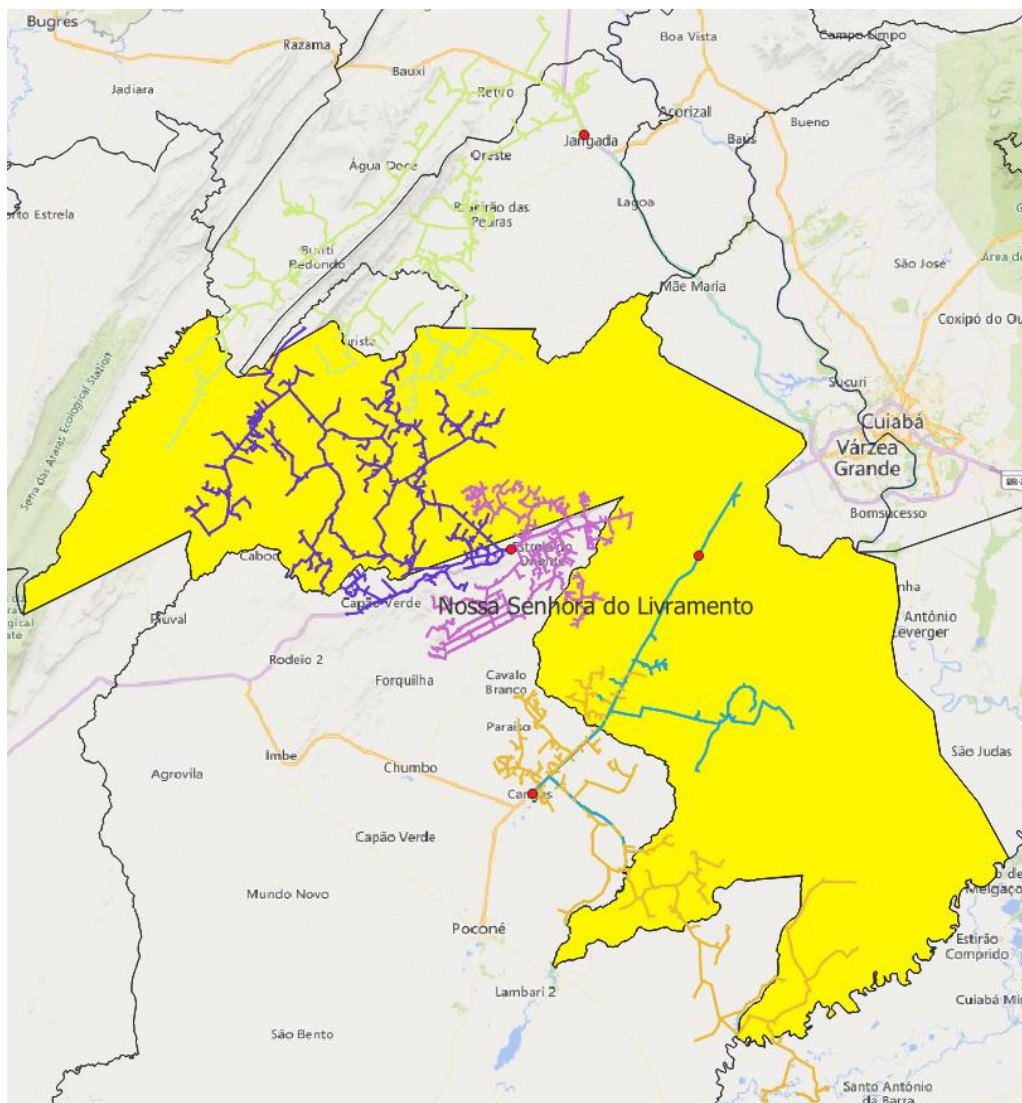
Figura 14 - Mapa da(s) SE's (pontos em vermelho) e LDMT (linhas) referente ao evento no período de 25/01/2025 a 31/01/2025 (Visão ampliada).

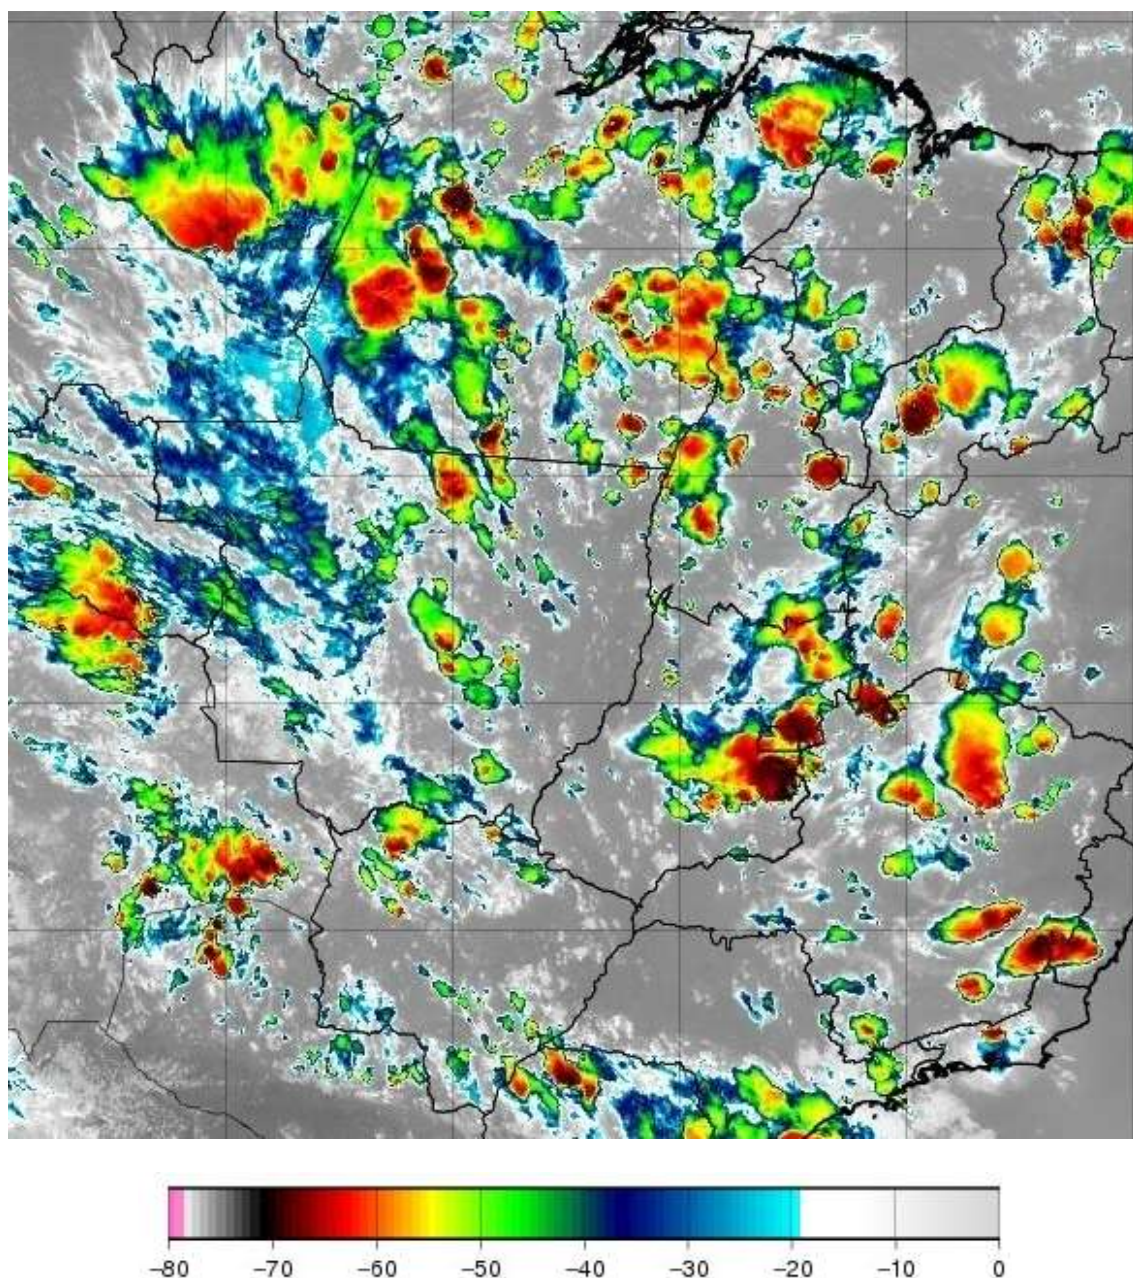
Figura 1 - Imagem de satélite no infravermelho com realce do satélite GOES-16 durante um dos períodos de máxima intensidade do evento às 21:00 UT do dia 21/01. As cores indicam diferentes temperaturas dos topos das nuvens.

Diferentes cores na imagem nas Figuras 1 referem-se a diferentes temperaturas de topo das nuvens, conforme indicado na figura, e equivalem a diferentes altitudes. Quanto menor a temperatura de topo, isto é, mais negativa, mais alta é o topo da nuvem.

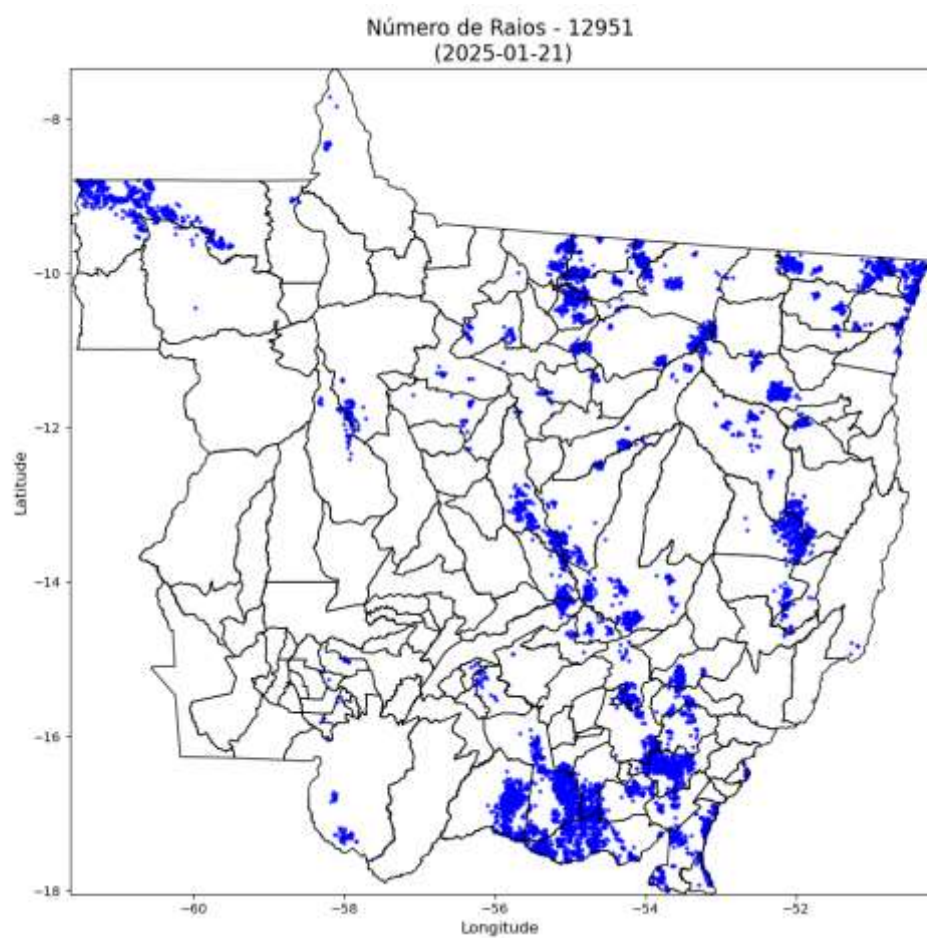
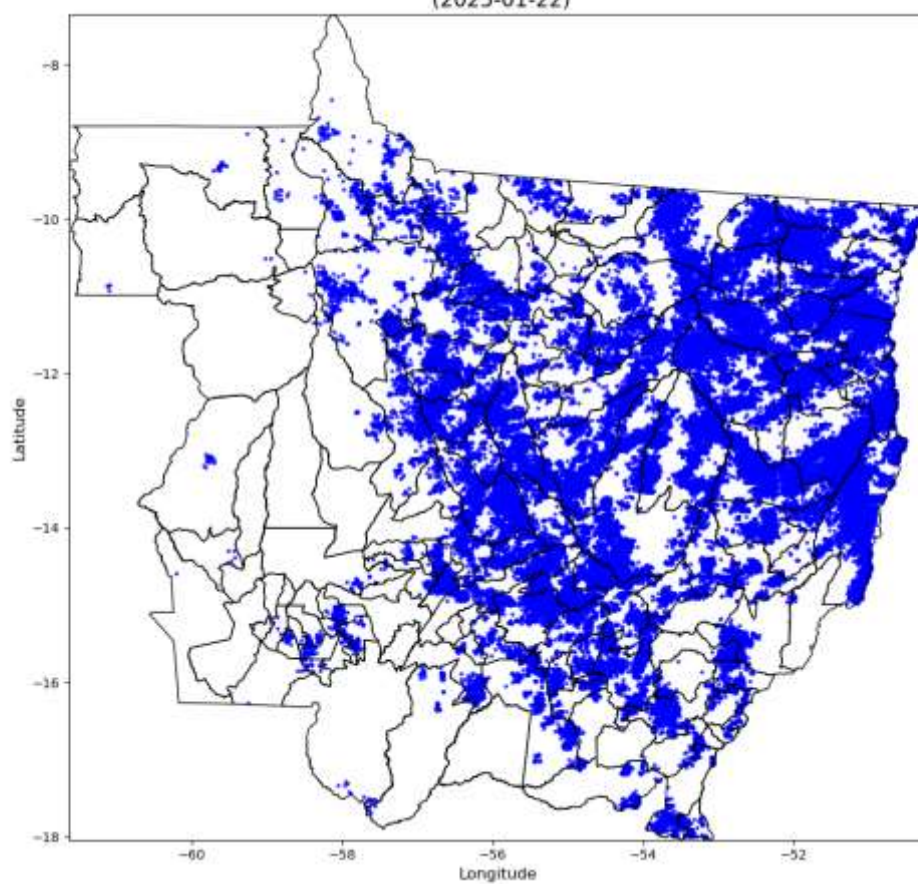
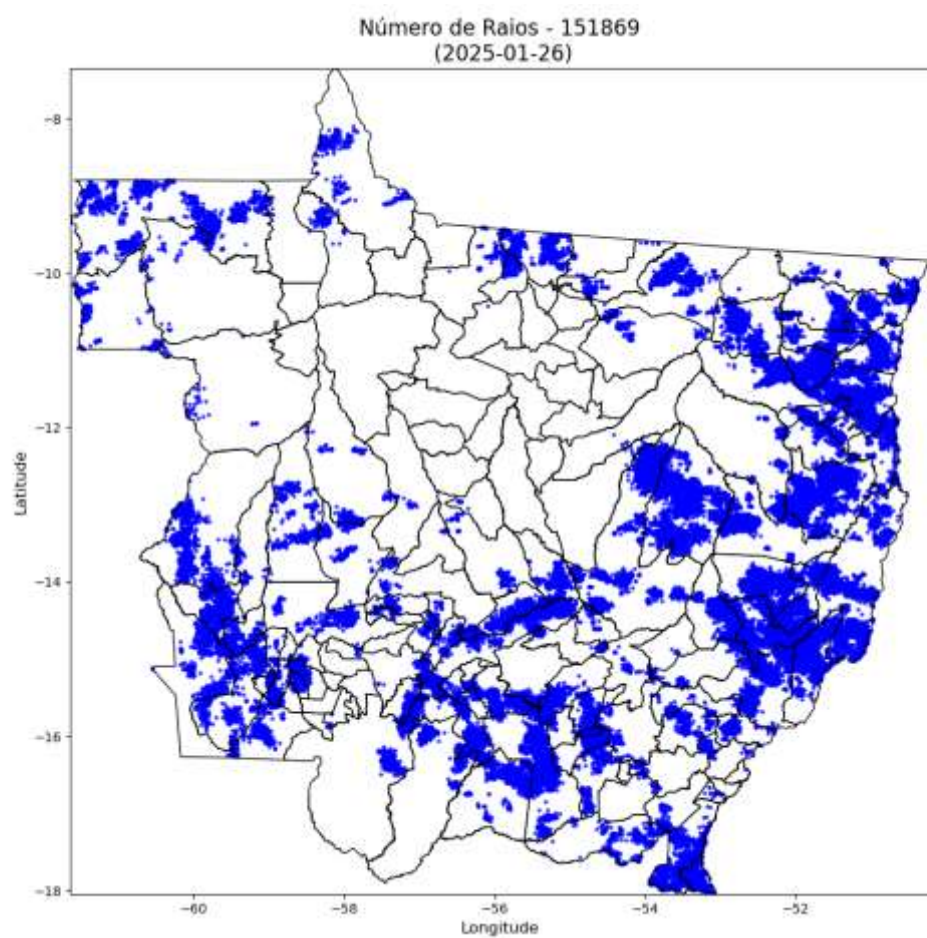
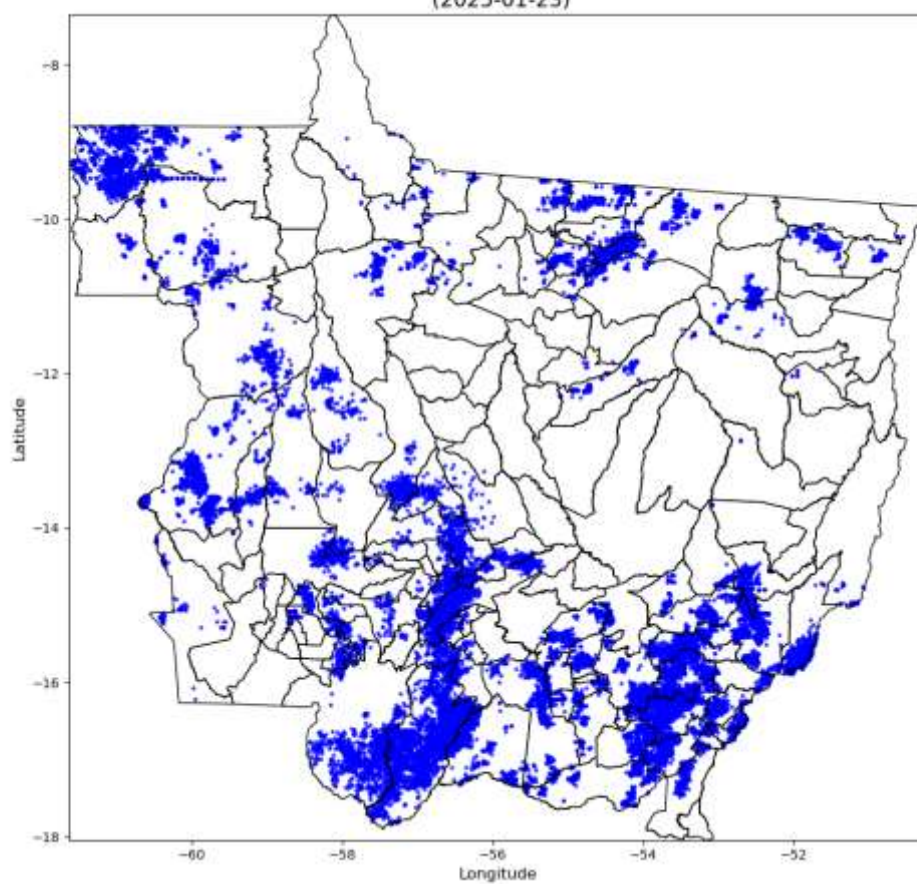
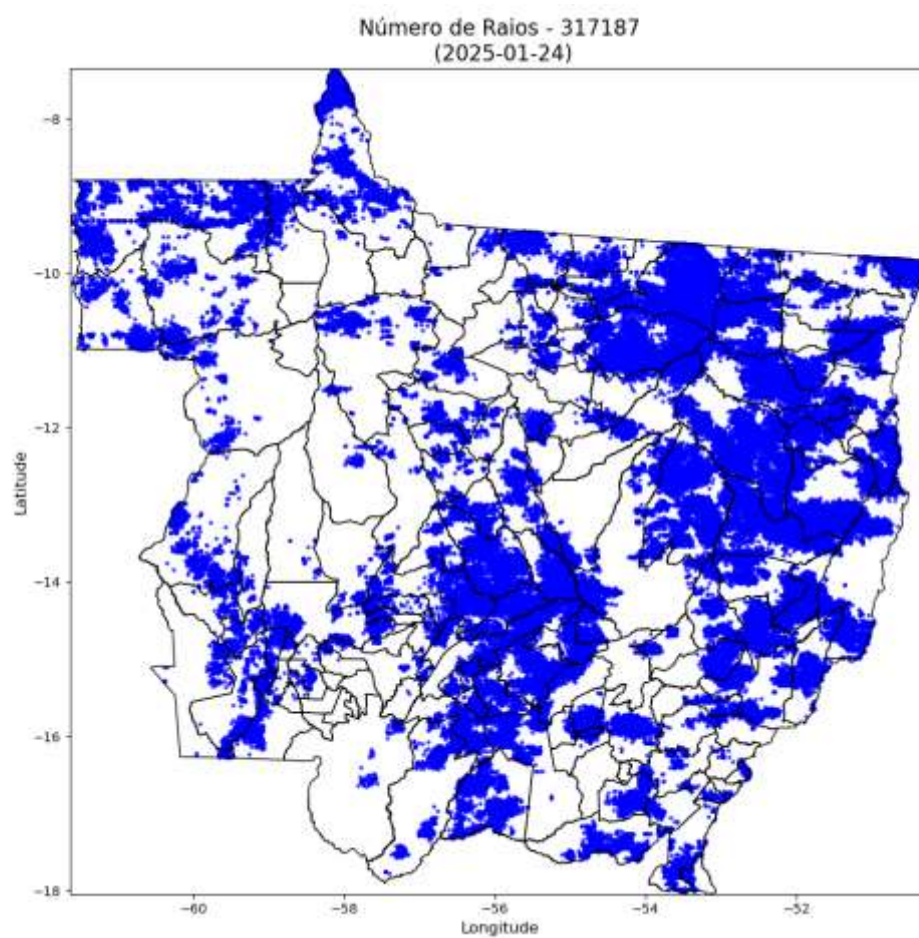
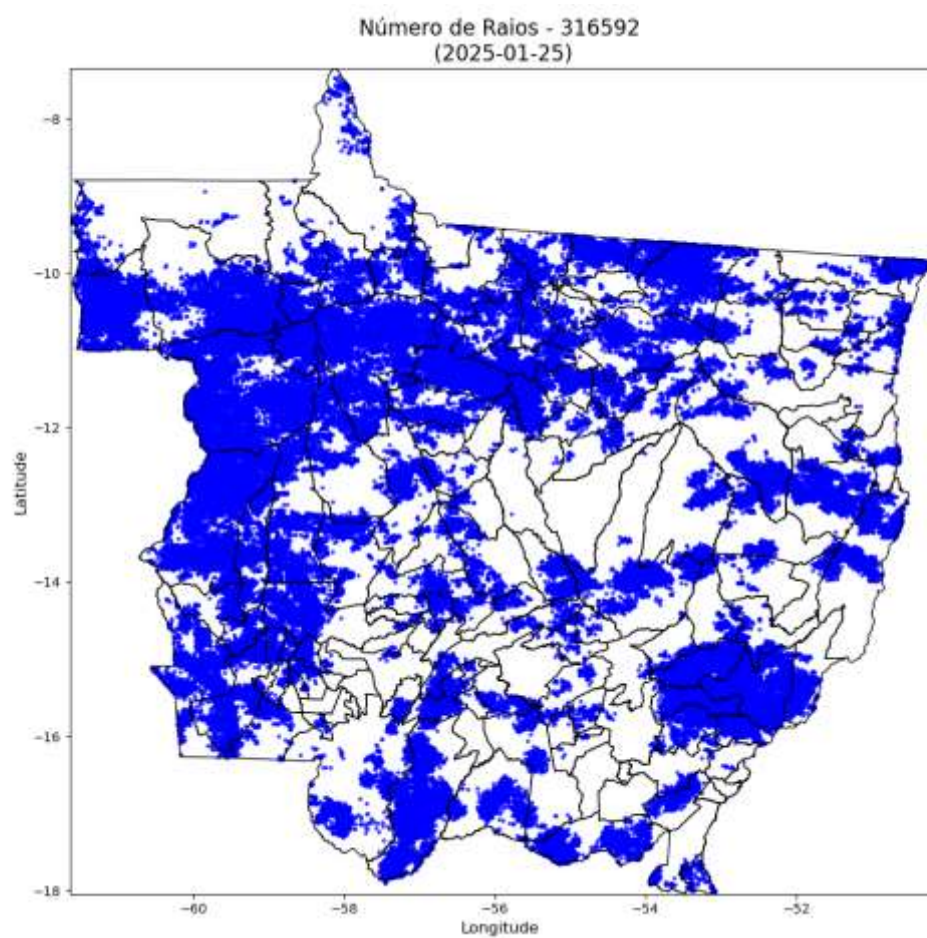
Figura 2 – Mapa de incidência de descargas atmosféricas para os dias entre 21/01 e 02/02. Cada ponto corresponde ao local de ocorrência de uma descarga.
