# **Relatório de Interrupção em Situação de Emergência**

**Janeiro/2025**

EMT ISE 20250110

Diante disso, o Relatório de Interrupção em Situação de Emergência (EMT ISE 20250110) apresenta os detalhes de evento registrado na área de concessão da Energisa Mato Grosso (EMT).

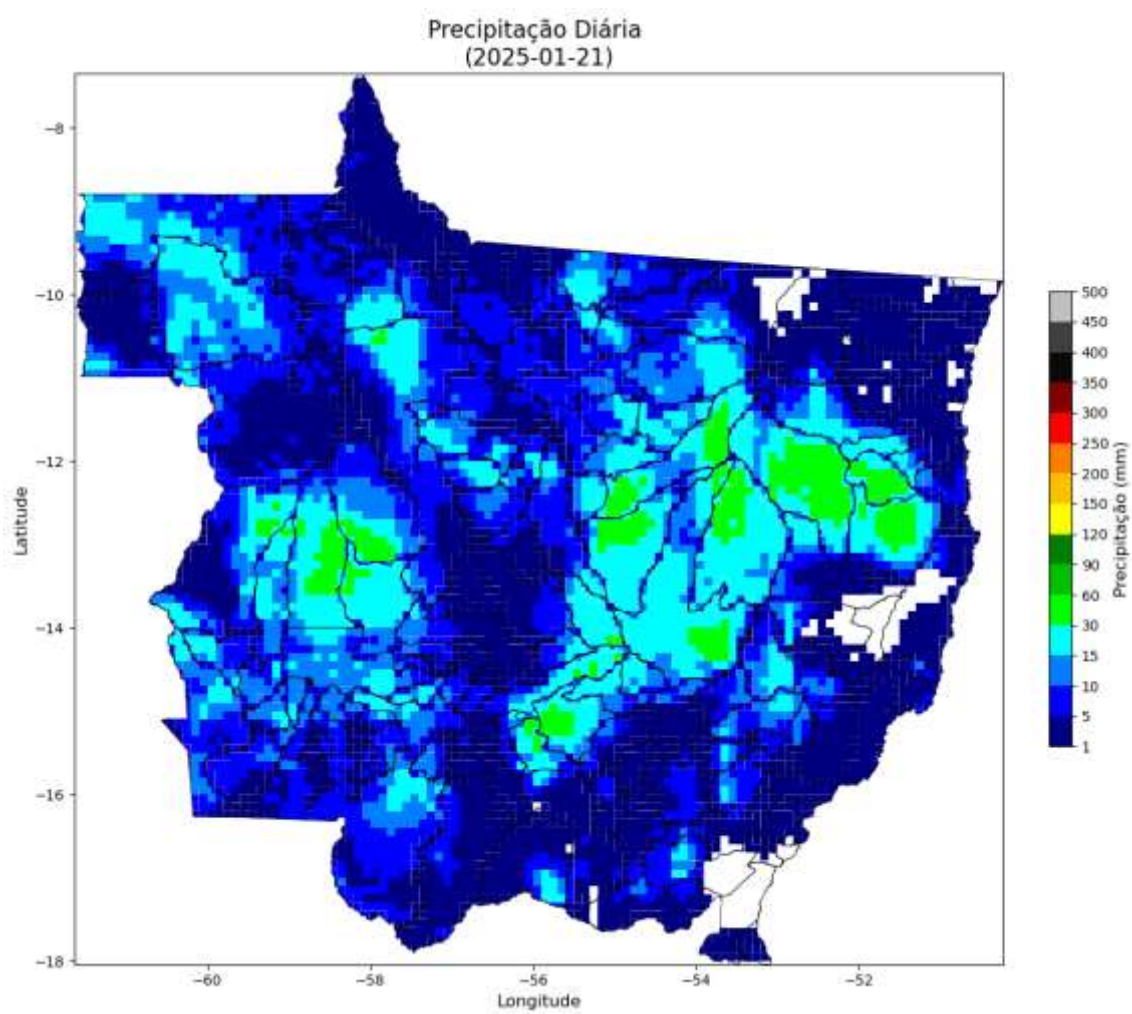
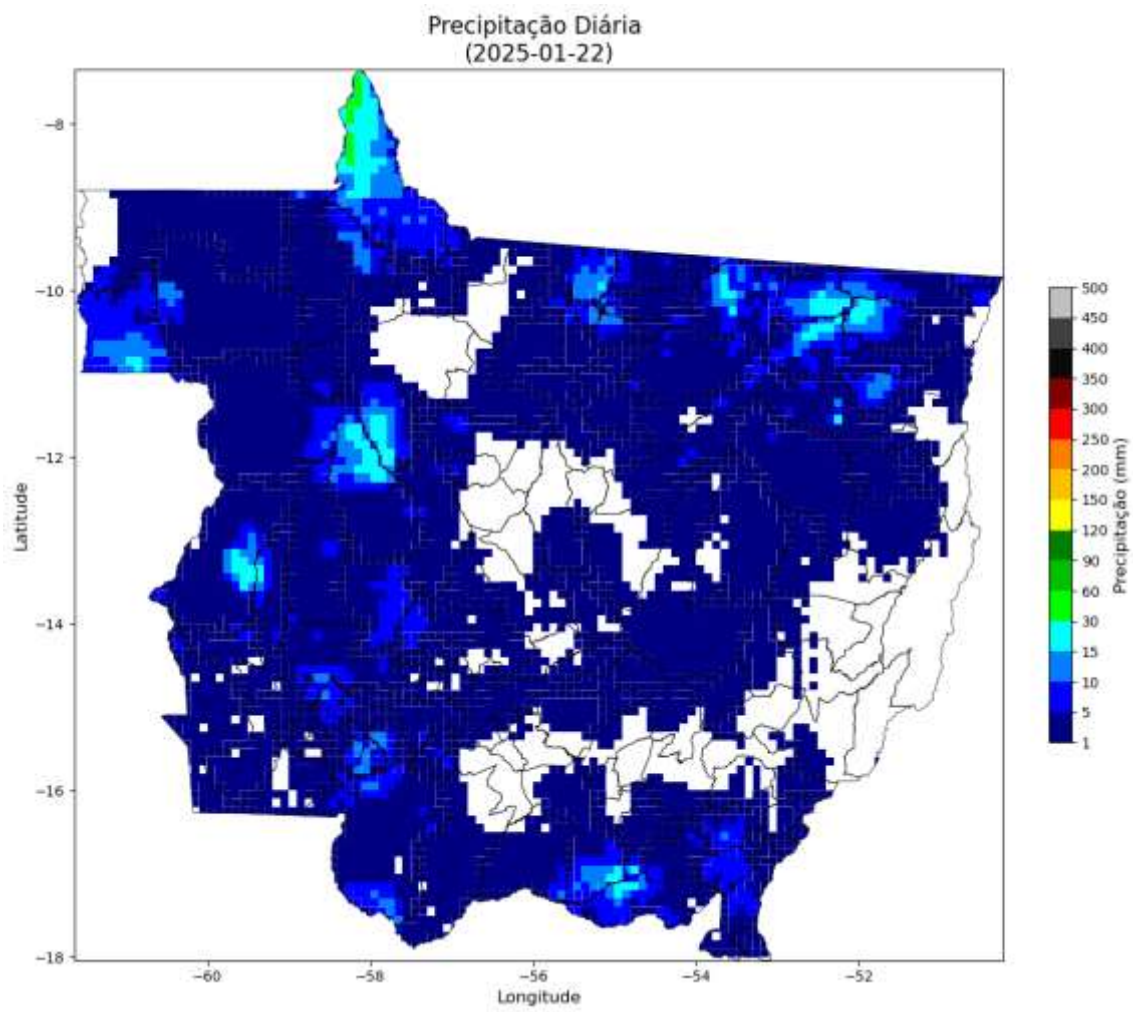
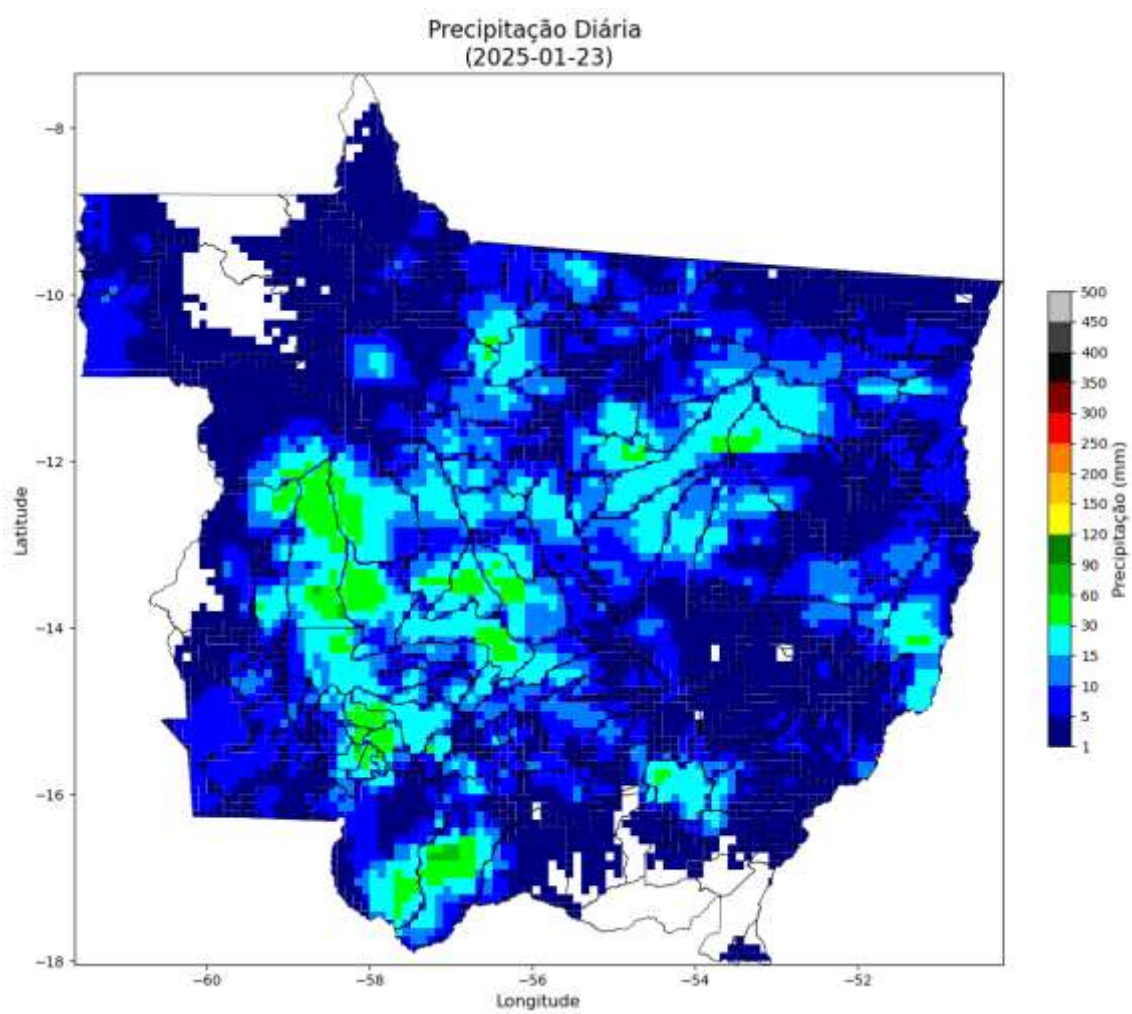
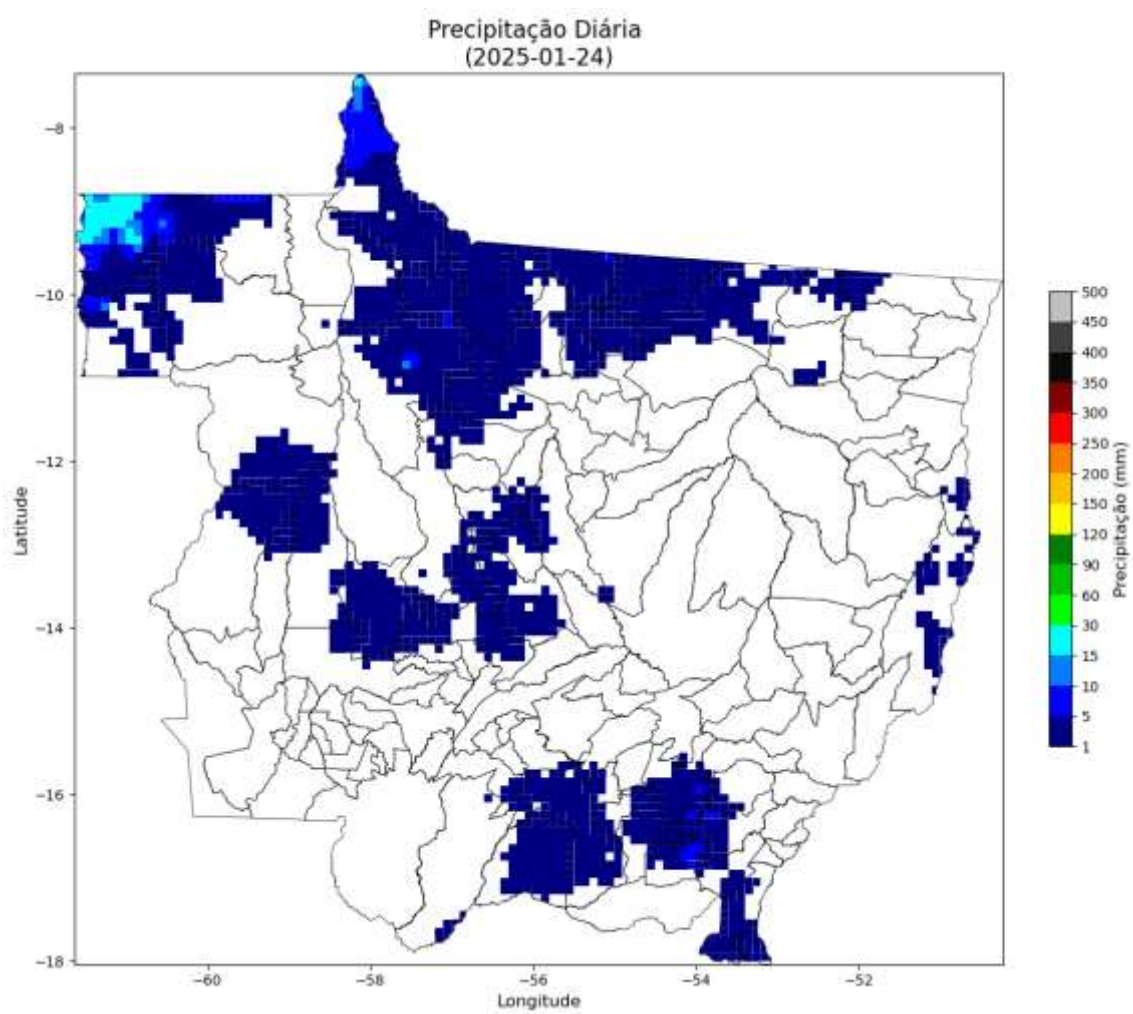
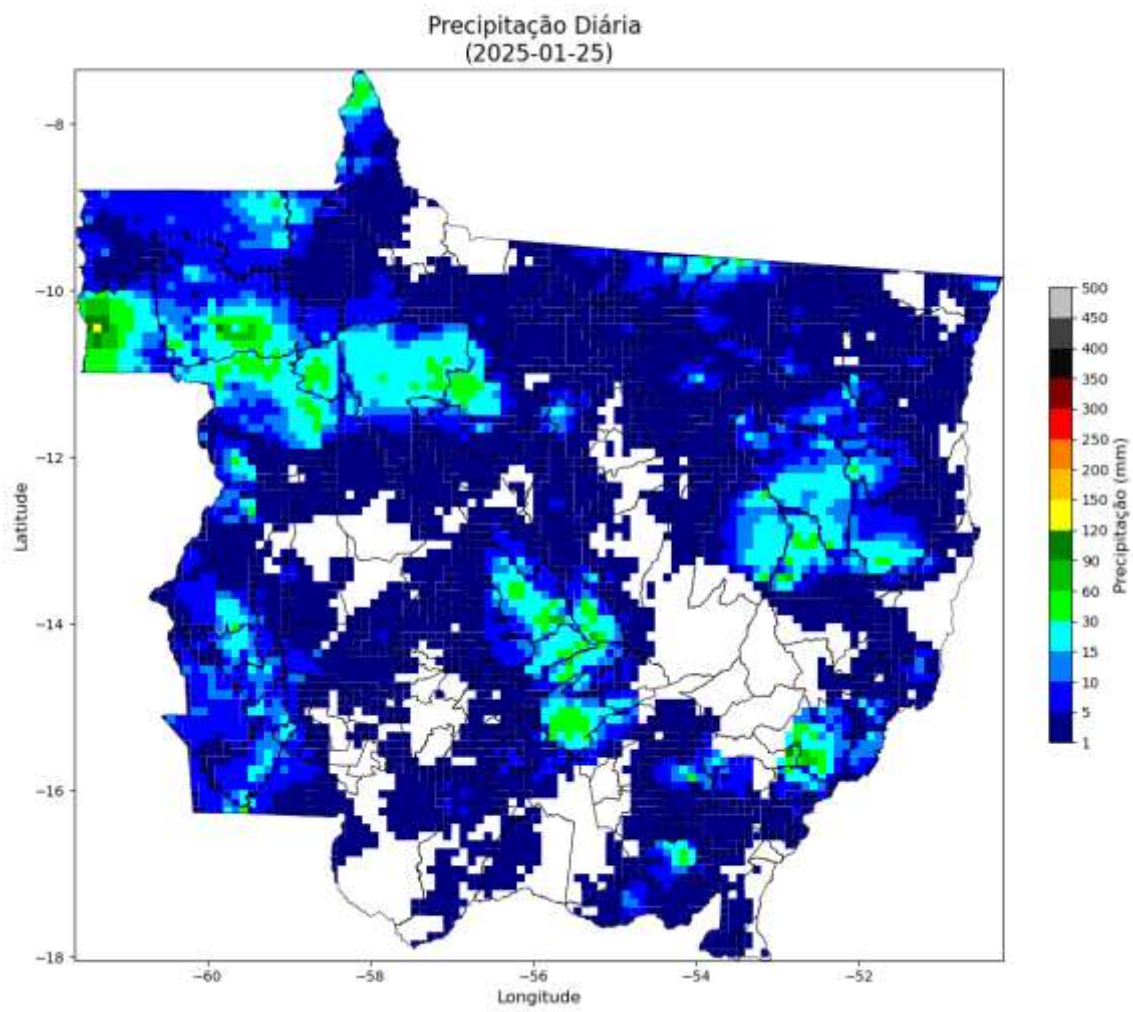
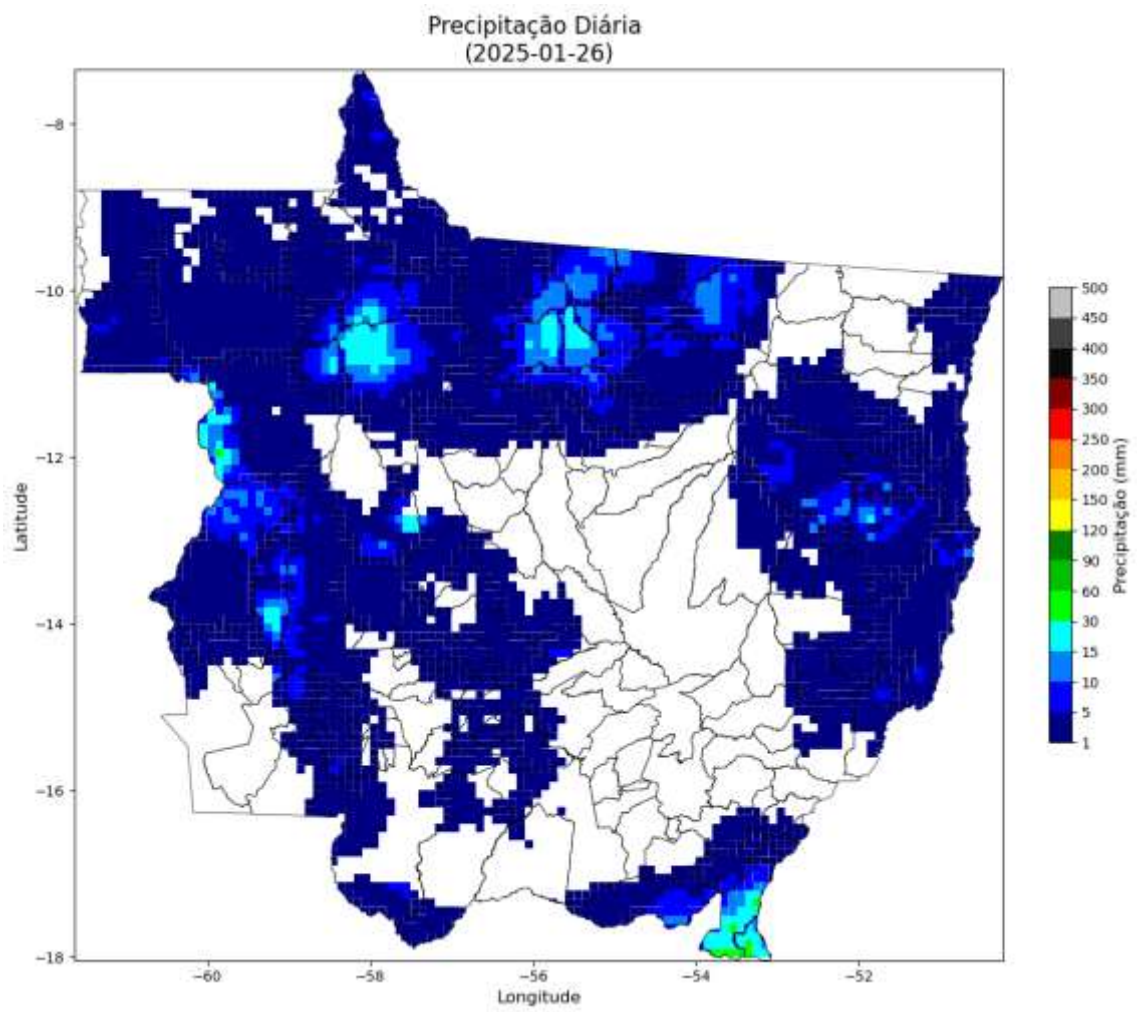
Figura 3 – Mapa de precipitação acumulada para os dias entre 21/01 e 02/02.

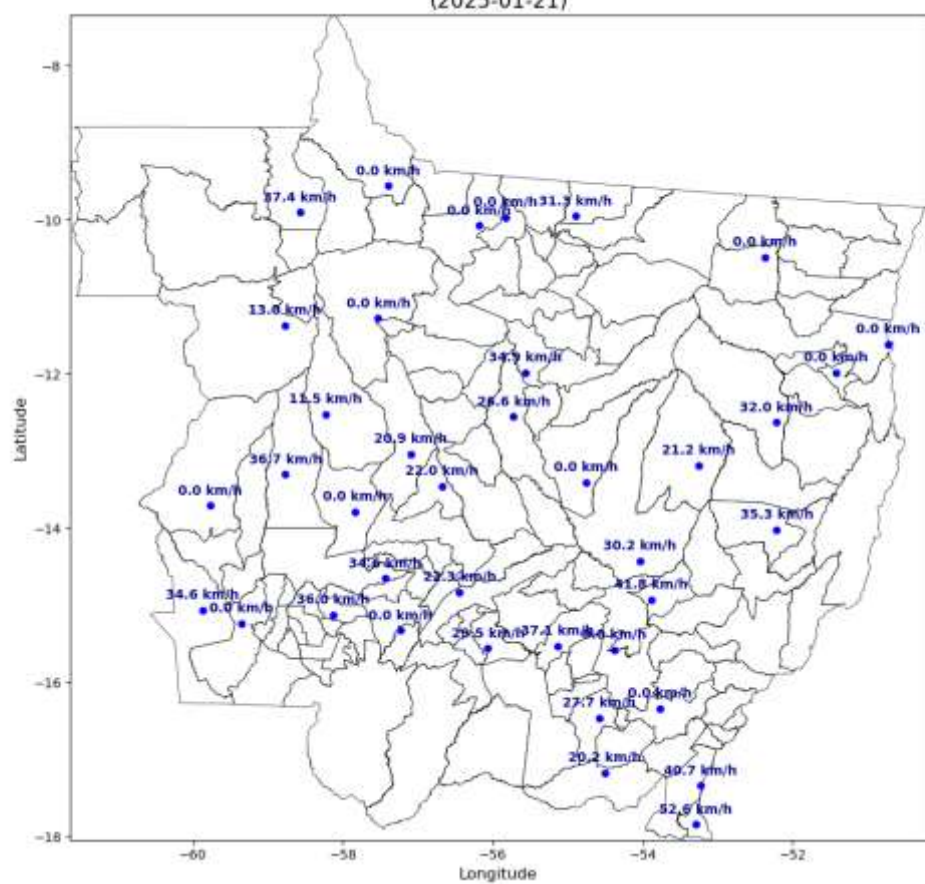
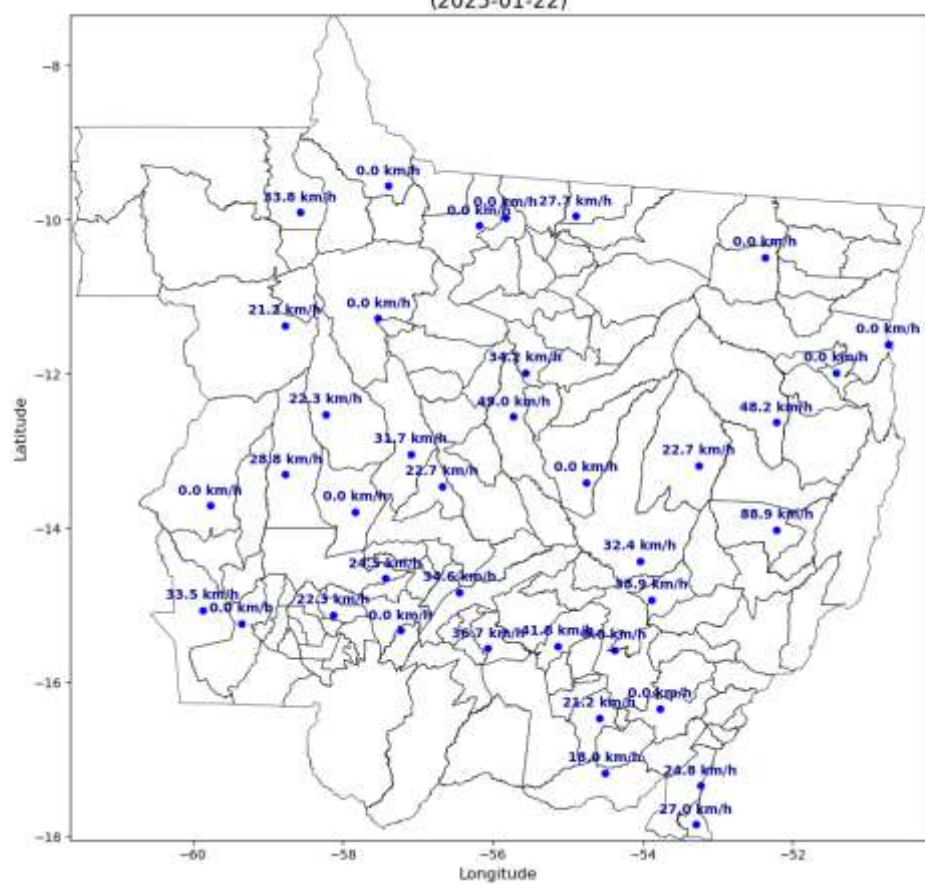
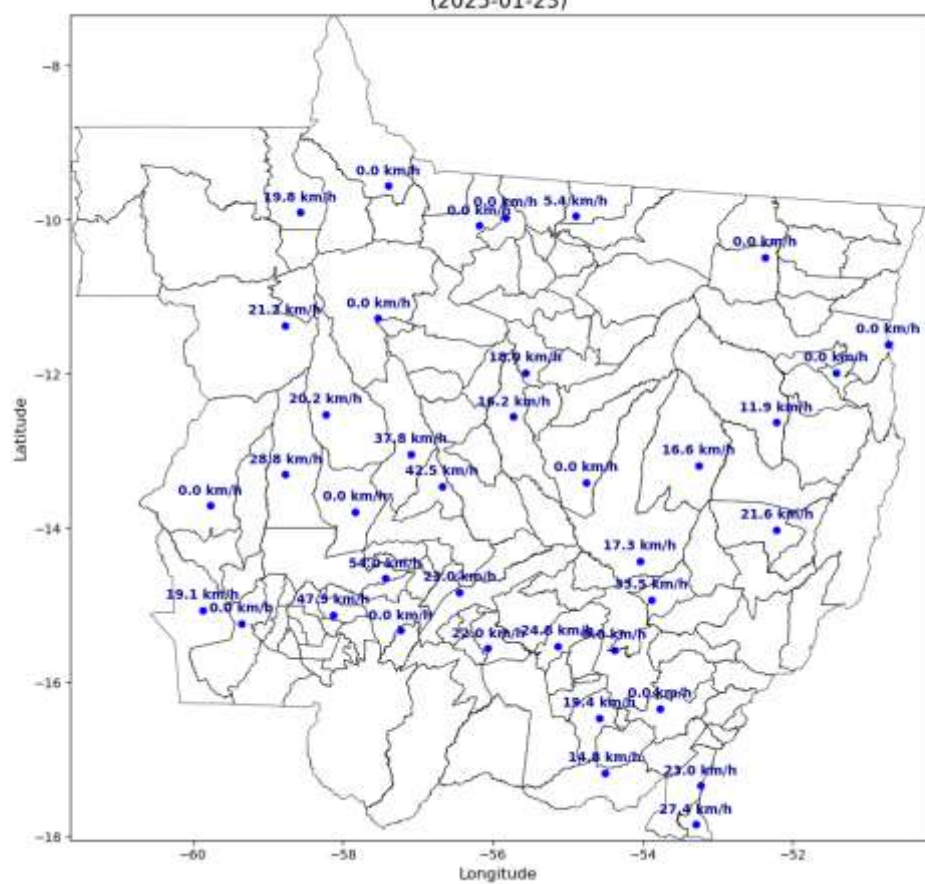
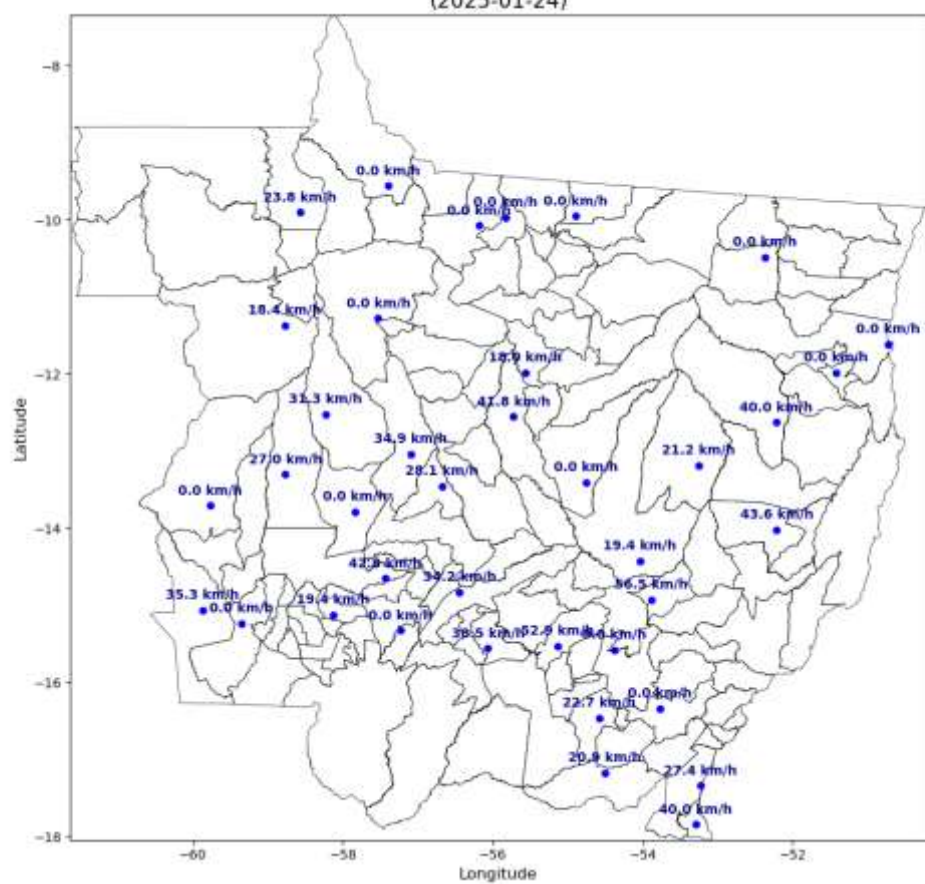
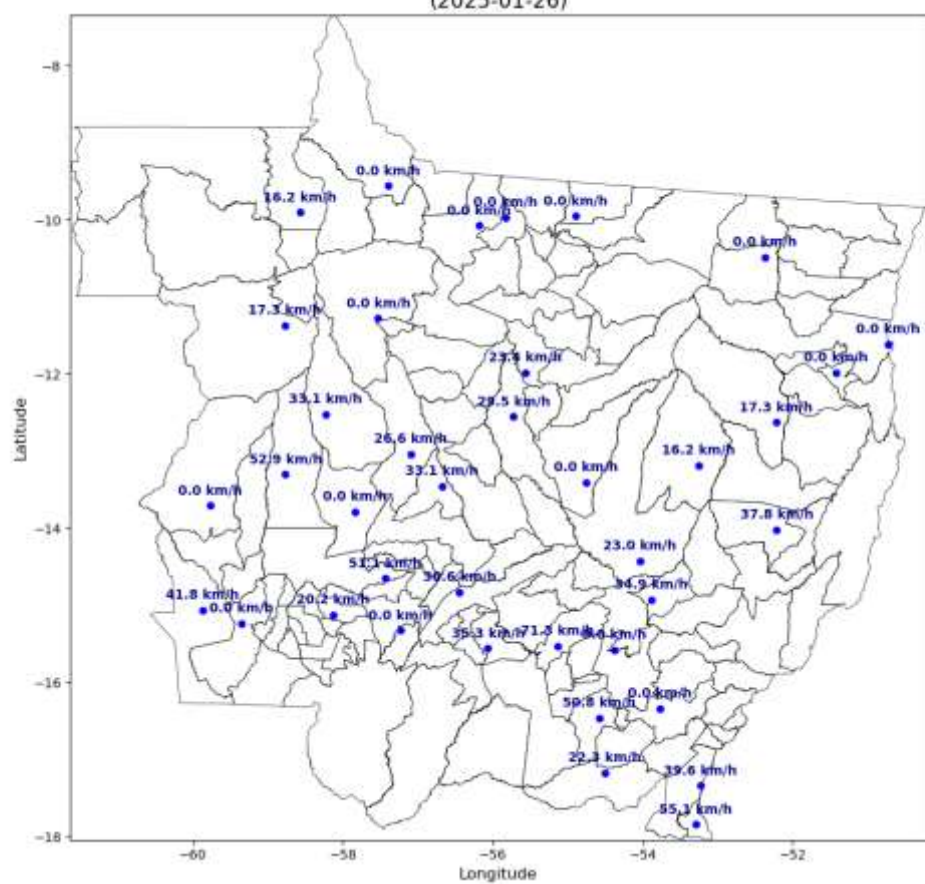
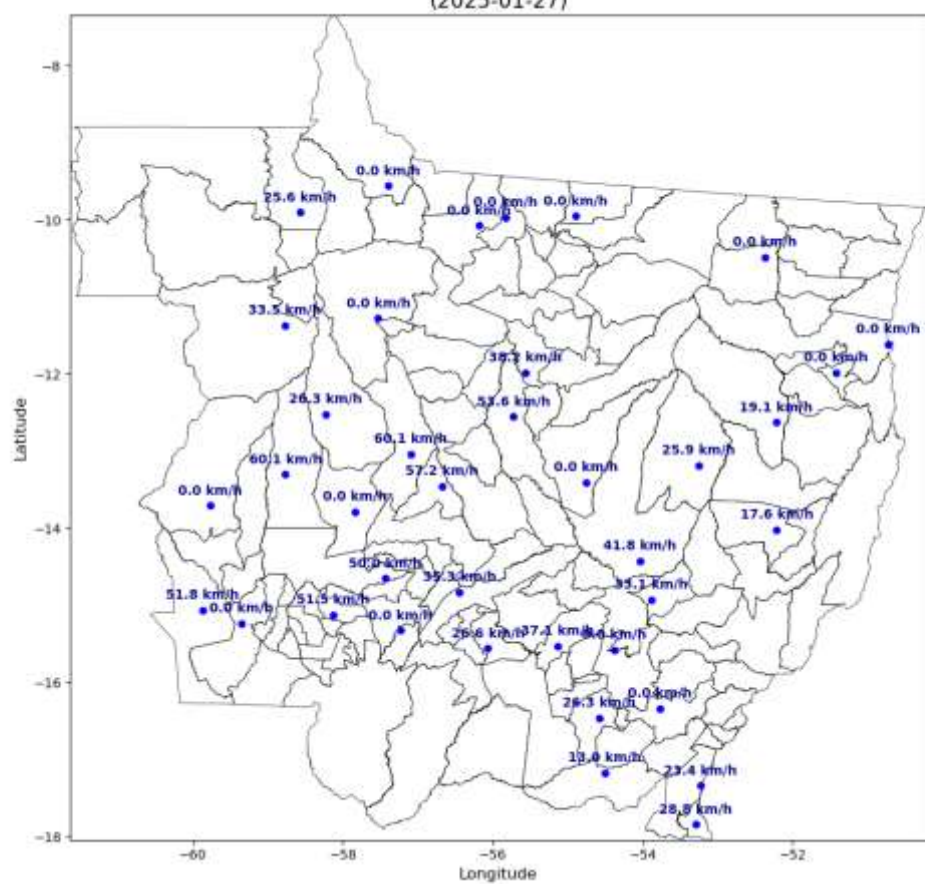
Figura 4 – Mapa das máximas rajadas para os dias entre 21/01 e 02/02.
